第4章「沖縄県赤土等流出防止対策行動計画」対象の5地域の陸域調査(流出源調査)

陸域調査 令和3年6月14日～6月30日

4.2 陸域調査結果

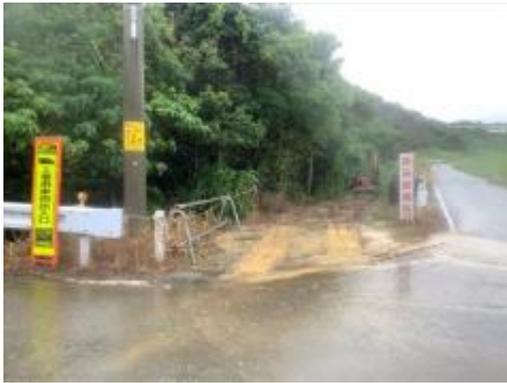
宜野座福地川河口海域
新規造成地から濁水発生(今年度(R3 年度))

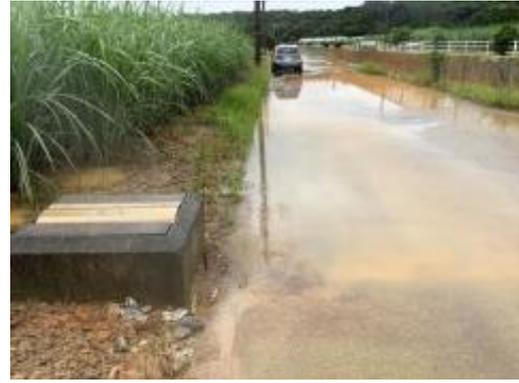
漢那中港川河口海域 サトウキビ畑から濁水発生
(今年度(R3 年度))

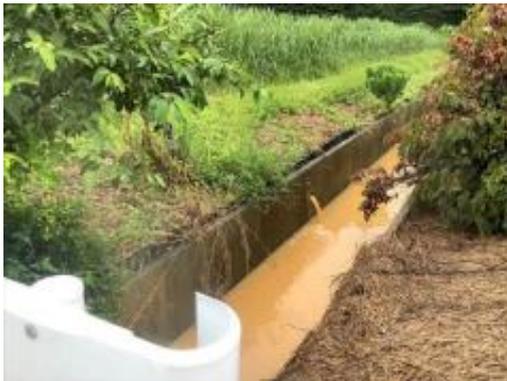
漢那中港川河口海域 サトウキビ畑から濁水発生
(今年度(R3 年度))

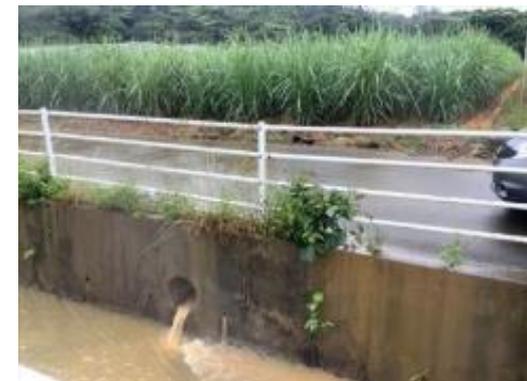
漢那中港川河口海域 サトウキビ畑から濁水発生
(今年度(R3 年度))

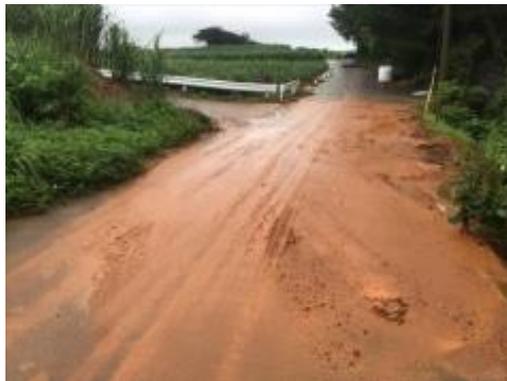
儀間川河口海域 サトウキビ畑から赤土等の流出
(今年度(R3 年度))

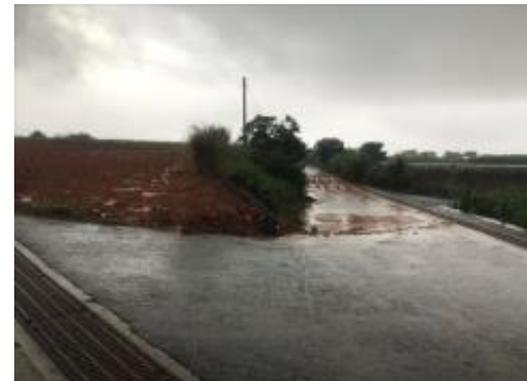
久米島高校地先 裸地農地
(今年度(R3 年度))

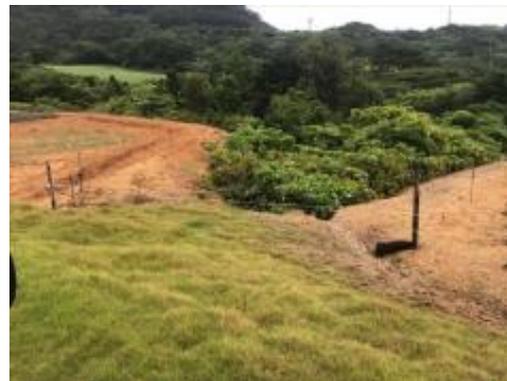
川平湾 裸地の目立つパイナップル畑
(今年度(R3 年度))

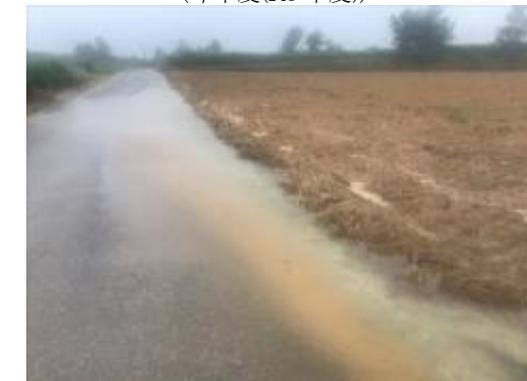
白保海域 裸地の目立つ農地から濁水発生
(今年度(R3 年度))

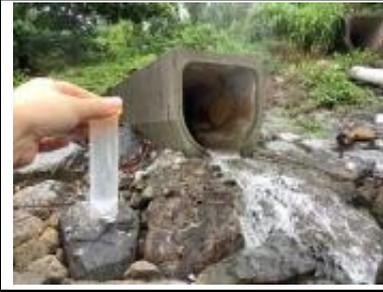
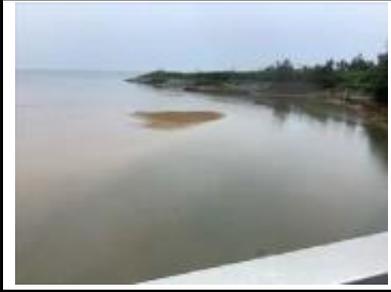
1: 排水口の状況 (濁り少)	1: 採水の状況 (濁度1.3(度))	2: 河川河口域の状況 (濁り少)

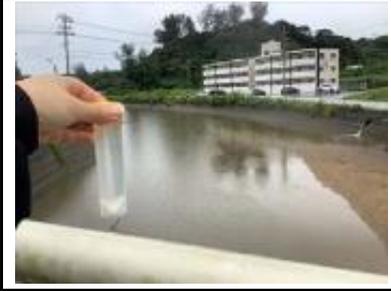
2: 採水の状況 (濁度0.5(度))	3: 河川中流域の状況 (濁り有り)	3: 採水の状況 (濁度2.8(度))

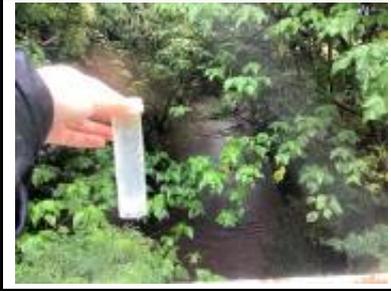
4: 河川上流域の状況 (濁り少)	4: 河川上流域への流れ込みの 状況	4: 採水の状況 (濁度4.5(度))

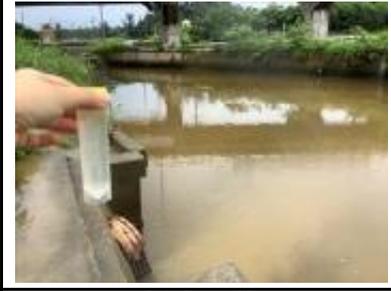
5: 河川中流域への流れ込みの 状況	5: 河川中流域への流れ込みの 状況	5: 採水の状況 (濁度3.2(度))

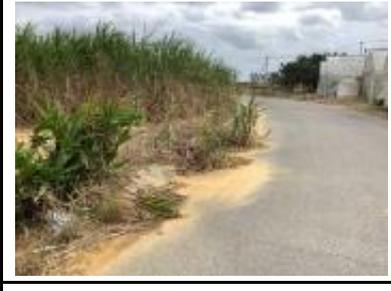
A: サトウキビ畑から道路へ赤 土等の流出状況	A: サトウキビ畑の濁水滞留の 状況	A: 昨年度の状況

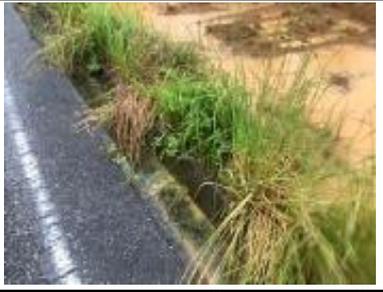
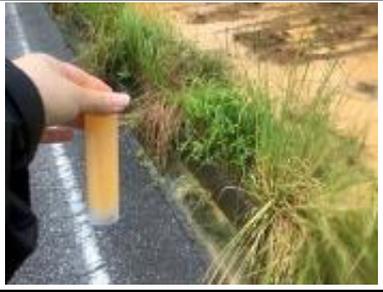
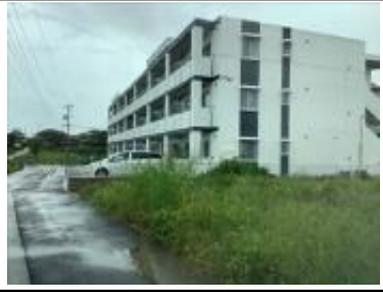
I: 裸地の目立つ農地から側溝へ濁水の流出状況※1	I: 採水の状況※1 (濁度601.0(度))	a: 工事完了後の状況 (流出無し)

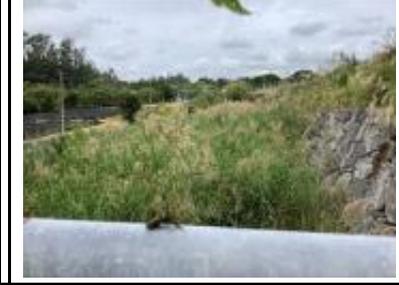
<p>エ:沈砂池の状況 (オーバーフロー有り)</p>	<p>エ:採水の状況 (濁度15.5(度))</p>	<p>エ:昨年度の状況</p>

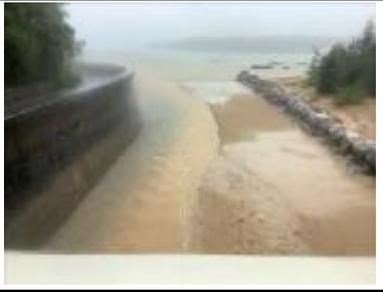
1: 河川河口域の状況 (濁り有り)	1: 採水の状況 (濁度1.7(度))	2: 東側支川と北側支川の合流 地点の状況(濁り有り)

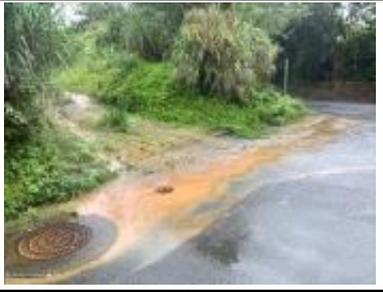
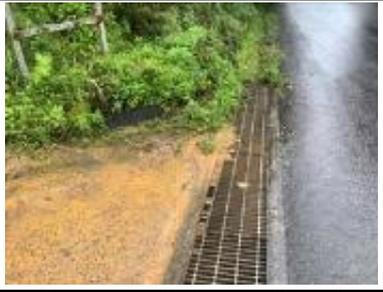
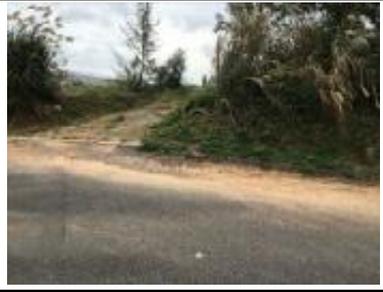
H: 農地から道路や側溝へ赤土等の流出状況	H: 農地から道路や側溝へ赤土等の流出状況	H: 昨年度の状況

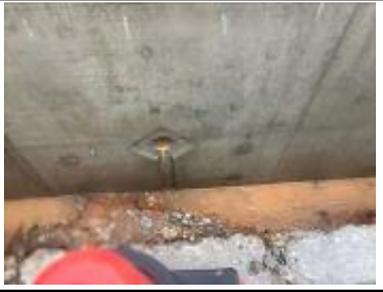
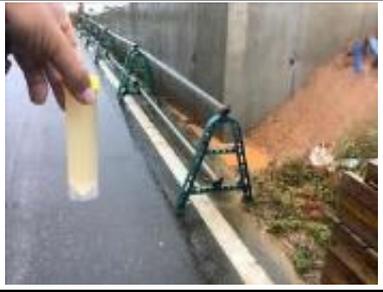
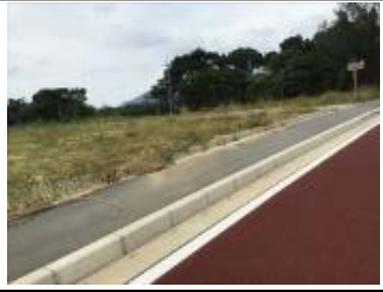
b: 造成地の状況	b: 採水の状況 (濁度251.0(度))	b: 昨年度の状況

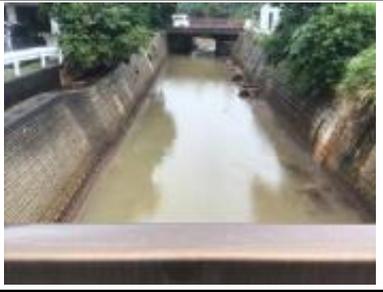
1: 西側河川河口域の状況 (濁り有り)	1: 採水の状況 (濁度3.2(度))	2: 中央付近河川河口域の状況 (濁り有り)

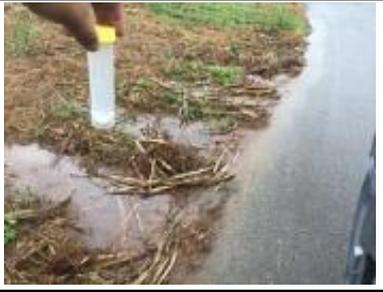
M: 採水の状況 (濁度18.1(度))	M: 昨年度の状況	N: サトウキビ畑から側溝へ濁水の流出状況

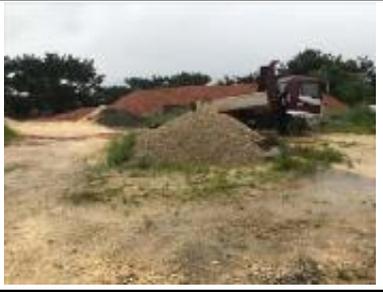
<p>e: 工事現場の状況</p>	<p>e: 工事現場の状況</p>	<p>あ: 勾配修正による赤土等の流出防止対策</p>

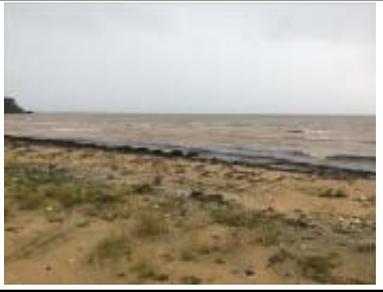
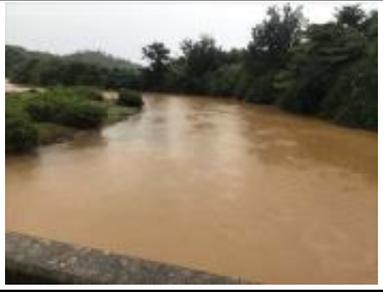
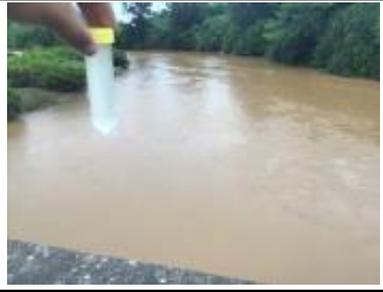
1: 海域の状況 (濁り有り)	1: 河川河口域の状況 (濁り有り)	1: 採水の状況 (濁度31.0(度))

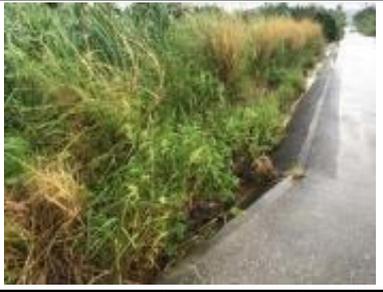
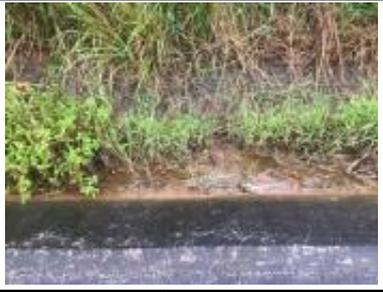
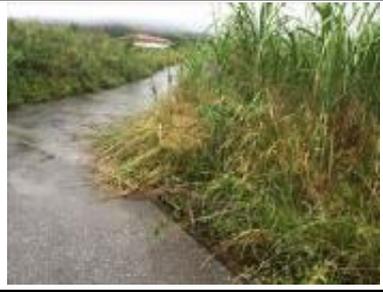
E: サトウキビ畑から側溝へ赤土等の若干の流出状況	E: サトウキビ畑から側溝へ赤土等の若干の流出状況	E: 昨年度の状況

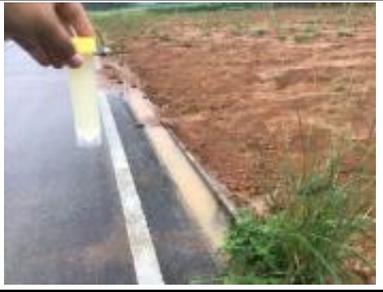
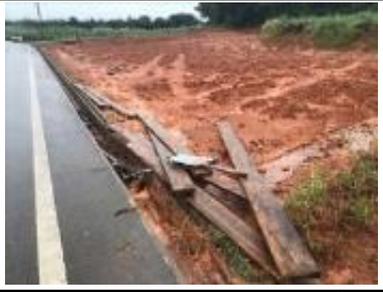
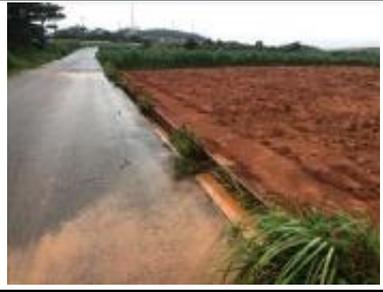
L: 採水の状況 (濁度46.1(度))	M: 裸地の目立つサトウキビ畑 から側溝へ赤土等の流出状況	N: 裸地の目立つ農地から側溝 へ濁水の流出状況
