| 工事名称 | (仮称)沖縄1丁海軍パーク民間1丁施設新築工事 |
| 図面名称 | 2階換気設備平面図 |
| 図面番号 | M-15 |

| 図面名称 | 3階換気設備平面図 |

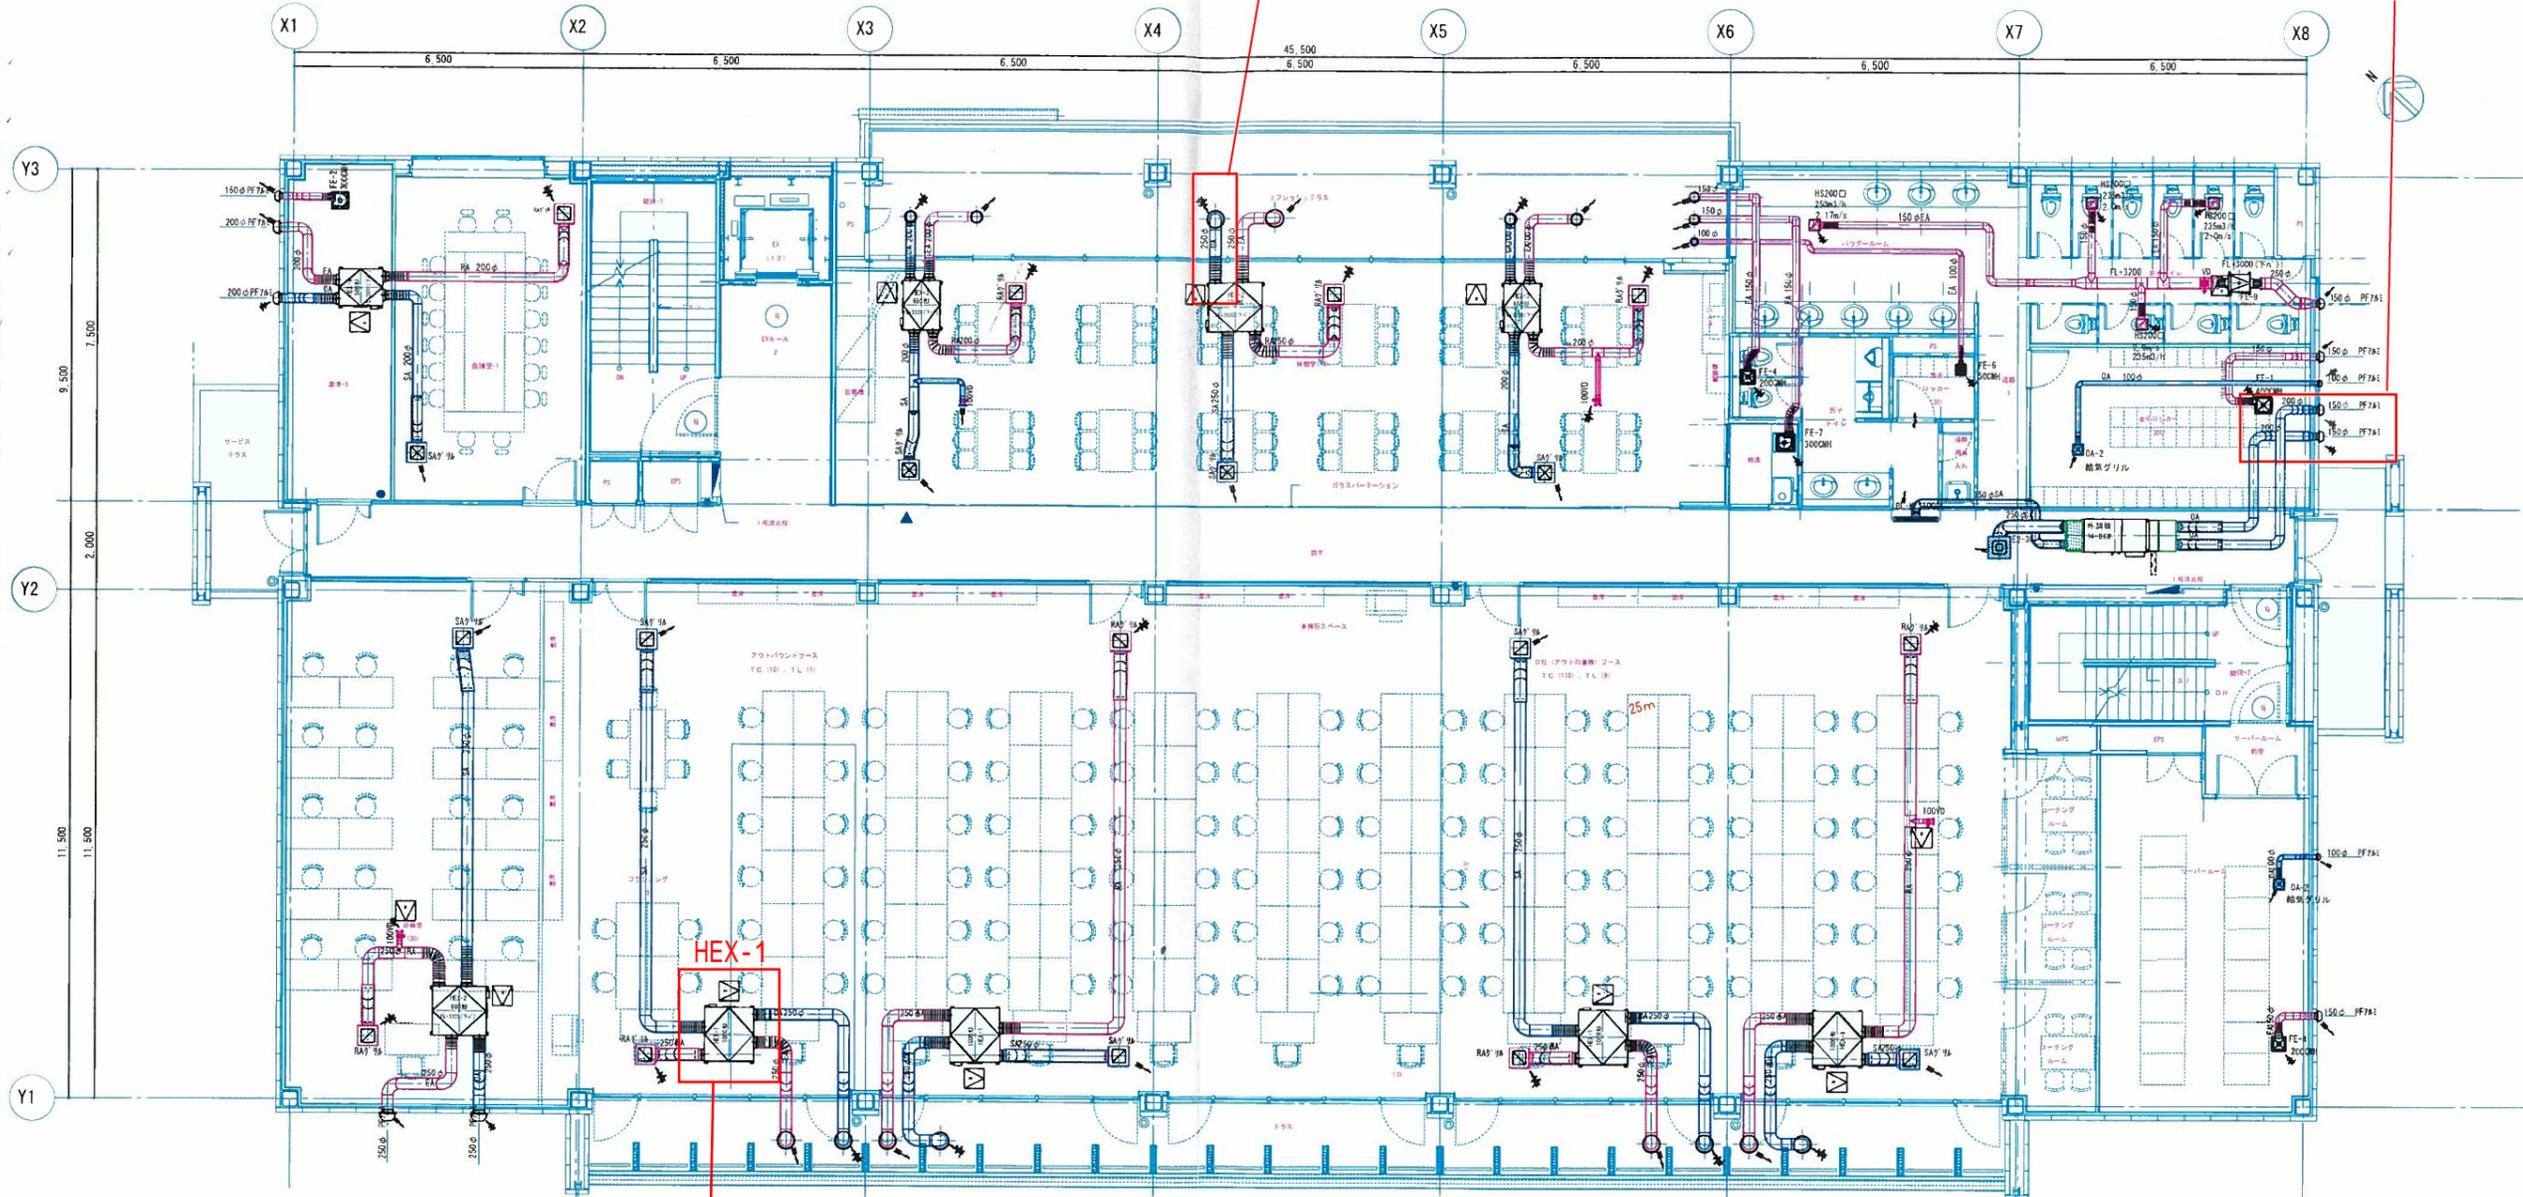
1 2階換気設備平面図
M-15 SCALE:1/80

ダクト腐食による破損、ガラリ脱落

ダクト錆腐食による雨漏り

ファン、ダンパー不良

ダクト腐食による破損

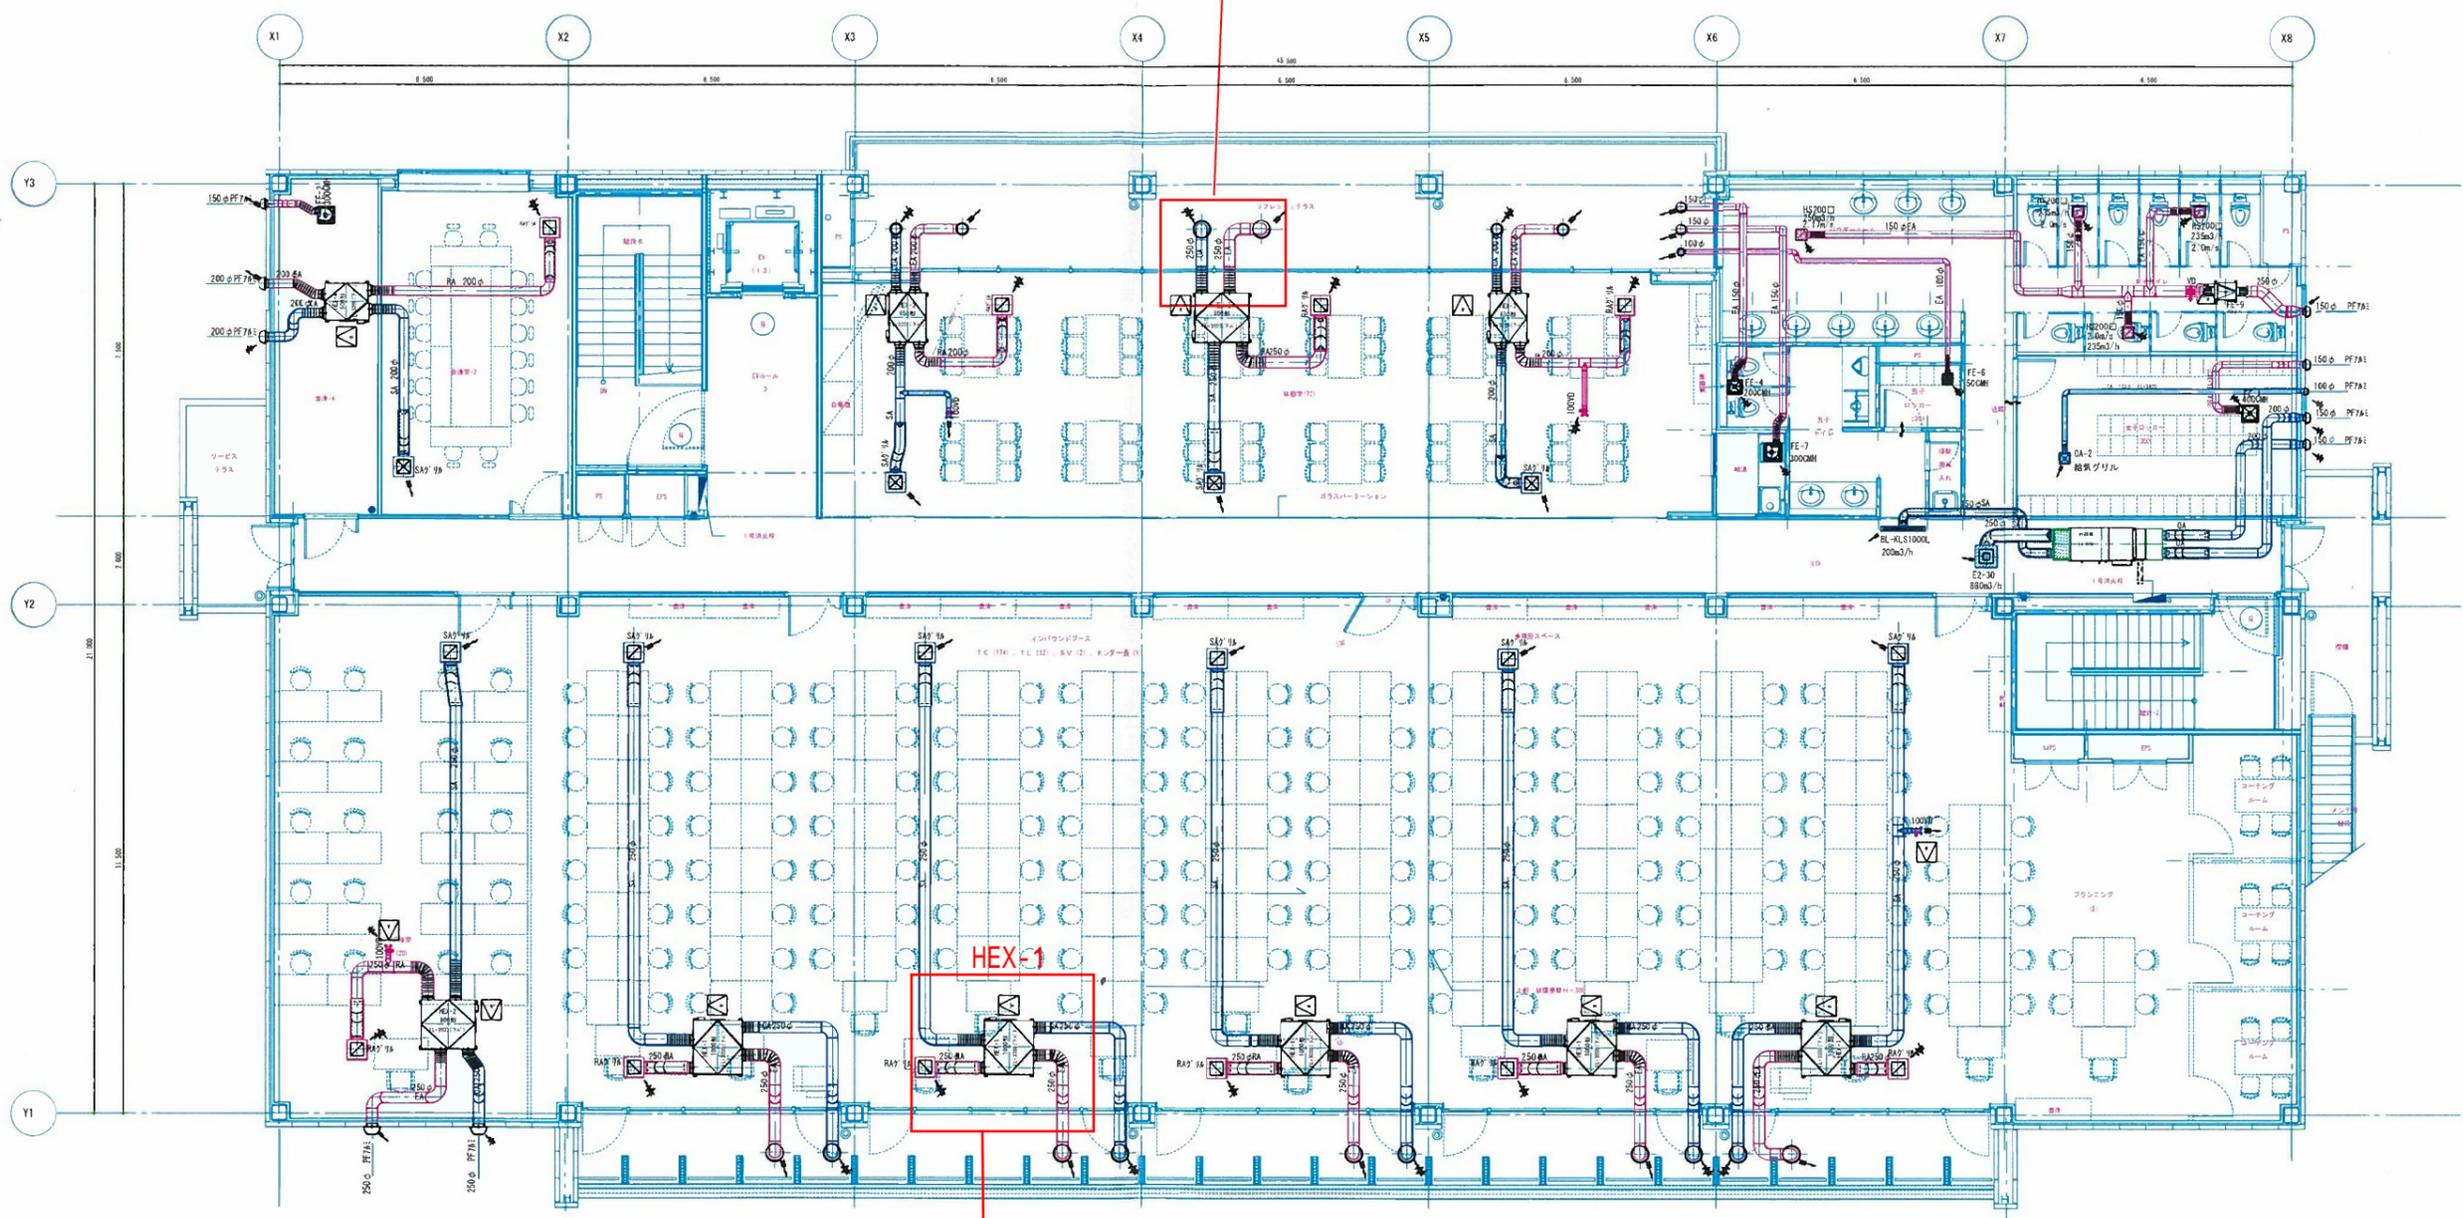
1 3階換気設備平面図
M-16 SCALE:1/100

ダンパーモーター不良
