沖縄県総合行政情報通信ネットワーク中継局及びテレビ放送中継局
個別施設計画

令和2年度

企画部 総合情報政策課

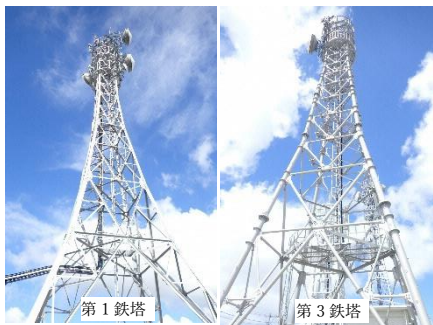
前田中継局外観

- 局舎 発電設備等の更新
- 局舎 外壁の劣化、土間ひび割れがBであるため、局舎の修繕を行う必要がある。
- 鉄塔 本体部材、付属部材にさびがBであるので、修繕を行う必要がある。

令和6年 【局舎、電気設備】 発電設備 分解点検（40年経過）
令和10年 【局舎、建築】 外壁塗装・屋上防水
令和11年 【鉄塔】 鉄塔修繕 第1鉄塔
（部分足場・部分部材取り替え・部分塗装）
令和11年 【鉄塔】 鉄塔修繕 第3鉄塔
（部分足場・部分部材取り替え・部分塗装）

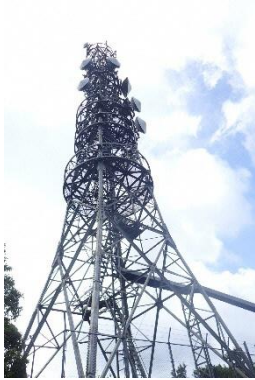
多野中継局外観

- 局舎 発電設備、空調設備等の更新
- 局舎 外壁、屋上の劣化、土間ひび割れがBであるため、局舎の修繕を行う必要がある。
- 鉄塔 本体部材、付属部材にさびがBであるので、修繕を行う必要がある。

令和5年【局舎、電気設備】発電設備 分解点検（40年経過）
令和5年【局舎、機械設備】空調設備 更新（9年経過）
令和7年【局舎、建築】外壁塗装・屋上防水
令和7年【外構】外構フェンス部分補修
令和7年【鉄塔】鉄塔修繕（部分足場・部分部材取り替え・
部分塗装）

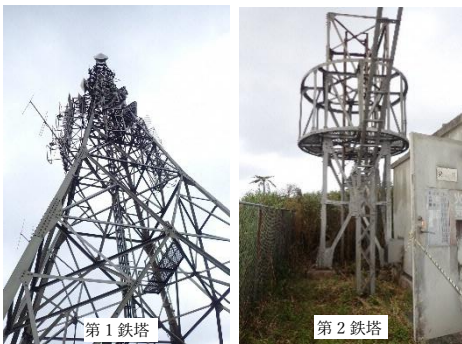
石垣中継局外観

- 局舎 発電設備、空調設備等の更新
- 局舎 外壁、屋上の劣化、土間ひび割れがBであるため、局舎の修繕を行う必要がある。
- 鉄塔 本体部材、付属部材にさびがCであるので、修繕を行う必要がある。

令和4年【局舎、建築】外壁塗装・屋上防水・入口扉（取替）
令和4年【局舎、機械設備】消火器2台更新
令和4年【外構】外構フェンス部分補修
令和4年【鉄塔】鉄塔修繕 第1鉄塔
（部分足場・部分部材取り替え・部分塗装）
令和6年【局舎、電気設備】発電設備 分解点検（39年経過）
令和6年【局舎、機械設備】空調設備 更新（7年経過）

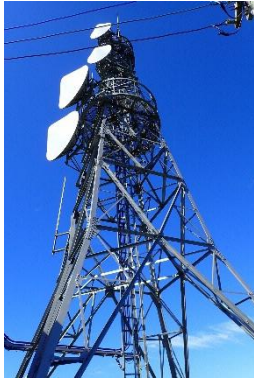
久米中継局外観

- 局舎 発電設備、空調設備等の更新
- 局舎 外壁・屋上の劣化、壁ひび割れがBであるため、局舎の修繕を行う必要がある。
- 鉄塔 本体部材、付属部材にさびがBであるので、修繕を行う必要がある。

令和4年【局舎、建築】外壁塗装・屋上防水
令和4年【局舎、機械設備】空調設備 更新（8年経過）
令和5年【外構】外構フェンス部分補修
令和5年【鉄塔】鉄塔修繕（部分足場・部分部材取り替え・
部分塗装）
令和6年【局舎、電気設備】発電設備 分解点検（39年経過）
令和6年【局舎、機械設備】換気扇更新2台

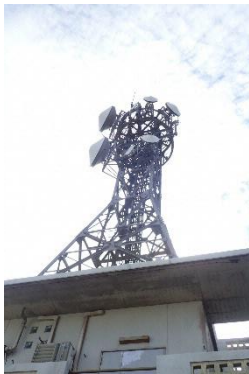
宮城中継局外観

- 局舎 発電設備、空調設備等の更新
- 局舎 外壁・屋上の劣化、壁ひび割れがBであるため、局舎の修繕を行う必要がある。
- 鉄塔 本体部材、付属部材にさびがBであるので、修繕を行う必要がある。

令和4年【局舎、機械設備】空調設備 更新（8年経過）
令和6年【局舎、建築】外壁塗装・屋上防水
令和10年【外構】外構フェンス部分補修
令和10年【鉄塔】鉄塔修繕（部分足場・部分部材取り替え・
部分塗装）
令和12年【局舎、電気設備】発電設備 分解点検（20年）

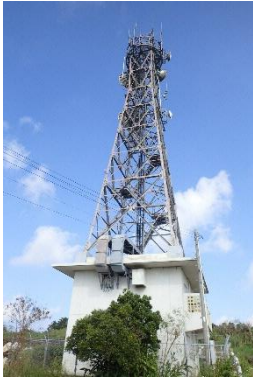
与座中継局外観

- 局舎 発電設備等の更新
- 局舎 外壁・屋上の劣化、壁ひび割れがBであるため、局舎の修繕を行う必要がある。
- 鉄塔 本体部材、付属部材にさびがBであるので、修繕を行う必要がある。

令和9年【局舎、建築】外壁塗装・屋上防水
令和9年【局舎、電気設備】発電設備 分解点検（20年経過）
令和9年【鉄塔】鉄塔修繕（部分足場・部分部材取り替え・
部分塗装）

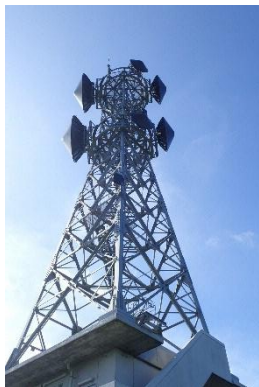
渡嘉敷中継局外観

- 局舎 発電設備、空調設備等の更新
- 局舎 壁ひび割れがBであるため、局舎の修繕を行う必要がある。
- 鉄塔 本体部材、付属部材にさびがBであるので、修繕を行う必要がある。

令和4年【局舎、機械設備】空調設備 更新（8年経過）
令和9年【外構】外構フェンス部分補修
令和9年【鉄塔】鉄塔修繕（部分足場・部分部材取り替え・
部分塗装）

令和10年【局舎、建築】ひび割れ
令和10年【局舎、電気設備】発電設備 分解点検（20年経過）

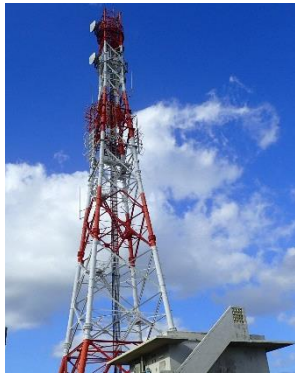
伊良部中継局外観

- 局舎 発電設備、空調設備等の更新
- 局舎 外壁・屋上の劣化、壁ひび割れがBであるため、局舎の修繕を行う必要がある。
- 鉄塔 本体部材、付属部材にさび劣化度Bであるので、修繕を行う必要がある。

令和4年 【局舎、機械設備】空調設備 更新（7年経過）
令和5年 【局舎、建築】外壁塗装・屋上防水
令和5年 【外構】外構フェンス部分補修
令和5年 【鉄塔】鉄塔修繕（部分足場・部分部材取り替え・
部分塗装）
令和12年 【局舎、電気設備】発電設備 分解点検（20年経過）

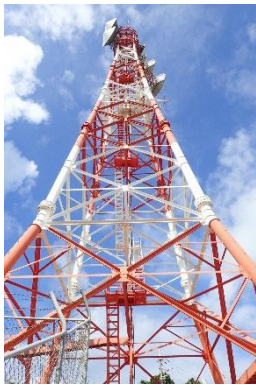
多良間中継局外観

- 局舎 発電設備、空調設備等の更新
- 局舎 外壁・屋上の劣化、壁ひび割れがBであるため、局舎の修繕を行う必要がある。
- 鉄塔 本体部材、付属部材にさび劣化度Bであるので、修繕を行う必要がある。

令和4年 【局舎、機械設備】空調設備 更新（8年経過）
令和5年 【鉄塔】鉄塔修繕（部分足場・部分部材取り替え・
部分塗装）
令和6年 【局舎、建築】外壁塗装・屋上防水
令和12年 【局舎、電気設備】発電設備 分解点検（19年経過）

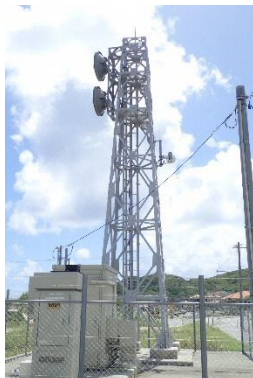
渡名喜中継局外観

- 局舎 空調設備等の更新
- 局舎 土間ひび割れがBであるため、局舎の修繕を行う必要がある。

令和 10 年【局舎、機械設備】空調設備 更新（3 年経過）
令和 12 年【鉄塔、基礎】ひび割れ補修

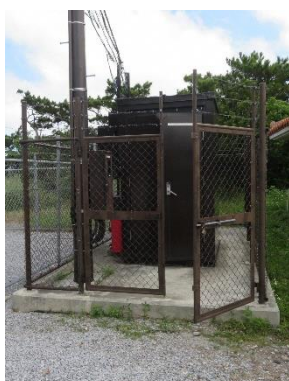
座間味中継局外観

- 局舎 空調設備等の更新

令和 10 年【局舎、機械設備】空調設備 更新（3 年経過）

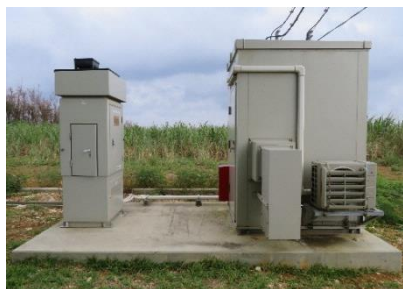
南大東中継局外観

- 局舎 空調設備等の更新

令和 10 年【局舎、機械設備】空調設備 更新（3 年経過）

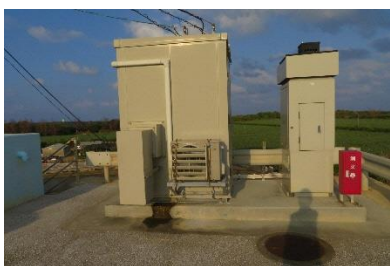
北大東中継局外観

■ 局舎 空調設備等の更新

令和 10 年【局舎、機械設備】空調設備 更新（3 年経過）

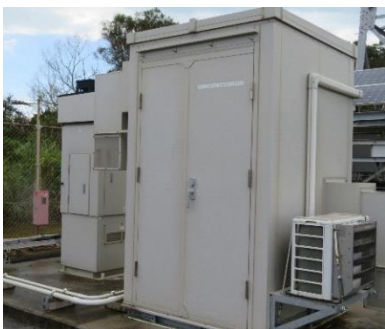
東中継局外観

■ 局舎 空調設備等の更新

令和 10 年【局舎、機械設備】空調設備 更新（3 年経過）

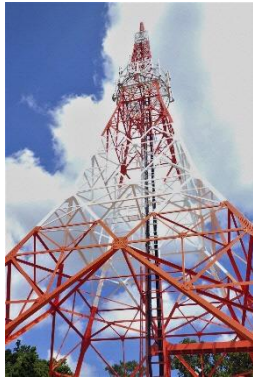
平良テレビ中継局外観

- 局舎 発電設備等の更新
- 鉄塔 本体部材、付属部材にさび劣化度Bであるので、修繕を行う必要がある。

令和 6・7 年【局舎、電気設備】発電設備
事前設計・更新（26 年経過）
令和 7 年【局舎、機械設備】吸気フィルター要更新
令和 11 年【外構】フェンス補修
令和 11 年【鉄塔】鉄塔修繕（部分足場・部分部材取り替え・
部分塗装）

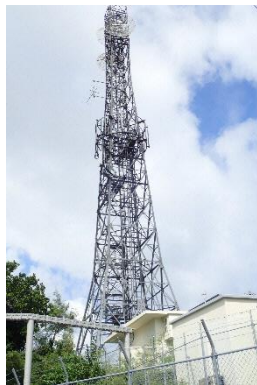
多良間テレビ中継局外観

- 局舎 発電設備等の更新
- 鉄塔 本体部材、付属部材にさび劣化度 C であるので、修繕を行う必要がある。

令和 3 年【局舎】入口扉更新（開閉困難）
令和 4 年【局舎、機械設備】吸気フィルター要更新
令和 4 年【鉄塔】鉄塔修繕（部分足場・部分部材取り替え・
部分塗装）

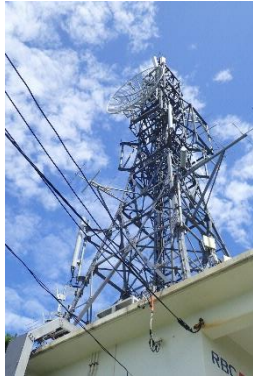
祖納テレビ中継局外観

- 局舎 発電設備等の更新
- 鉄塔 本体部材、付属部材にさび劣化度Bであるので、修繕を行う必要がある。

令和8・9年【局舎、電気設備】発電機設備
事前設計・更新（26年経過）
令和8年【鉄塔】鉄塔修繕（部分足場・部分部材取り替え・
部分塗装）
令和9年【局舎、機械設備】トランス要更新
令和9年【局舎、電気設備】自営受電線設備 要更新
令和9年【局舎、機械設備】吸気フィルター要更新

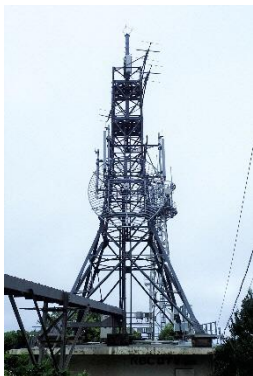
与那国テレビ中継局外観

- 局舎 発電設備等の更新
- 鉄塔 本体部材、付属部材にさび劣化度Bであるので、修繕を行う必要がある。

令和6年【局舎、機械設備】空調機（1号機）要更新
（2号機）更新 8年経過
令和6年【局舎、機械設備】吸気フィルター 要更新
令和6年【鉄塔】鉄塔修繕（部分足場・部分部材取り替え・
部分塗装）

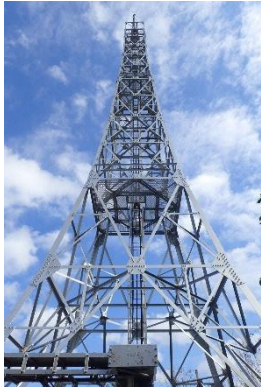
南大東テレビ中継局外観

- 局舎 発電設備等の更新
- 鉄塔 本体部材、付属部材にさび劣化度Bであるので、修繕を行う必要がある。

令和4年【局舎、建築】入口扉（取替）
令和5年【外構】フェンス補修
令和5年【鉄塔】鉄塔修繕（部分足場・部分部材取り替え・
部分塗装）
令和6年【局舎、機械設備】空調機（1・2号機）更新 9年経過
令和6年【局舎、機械設備】吸気フィルター、放送機器・電池・
監視子機 UPS
令和7・8年【局舎、電気設備】発電機設備
事前設計・更新（26年経過）

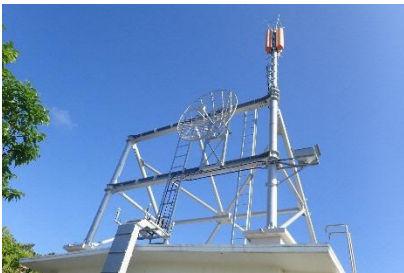
北大東テレビ中継局外観

- 局舎 発電設備等の更新
- 鉄塔 本体部材、付属部材にさび劣化度Bであるので、修繕を行う必要がある。

令和6年【局舎、機械設備】空調機（1・2号機）更新 9年経過
令和9・10年【局舎、電気設備】発電機設備
事前設計・更新（26年経過）
令和10年【局舎、機械設備】吸気フィルター、放送機器・電池・
監視子機 UPS
令和12年【外構】フェンス補修
令和12年【鉄塔】鉄塔修繕（部分足場・部分部材取り替え・
部分塗装）
