第 2 部 業務結果

第1章 自然環境再生モデル事業の検討

1.1 実施計画(案)の作成支援

1.1.1 実施計画段階調査

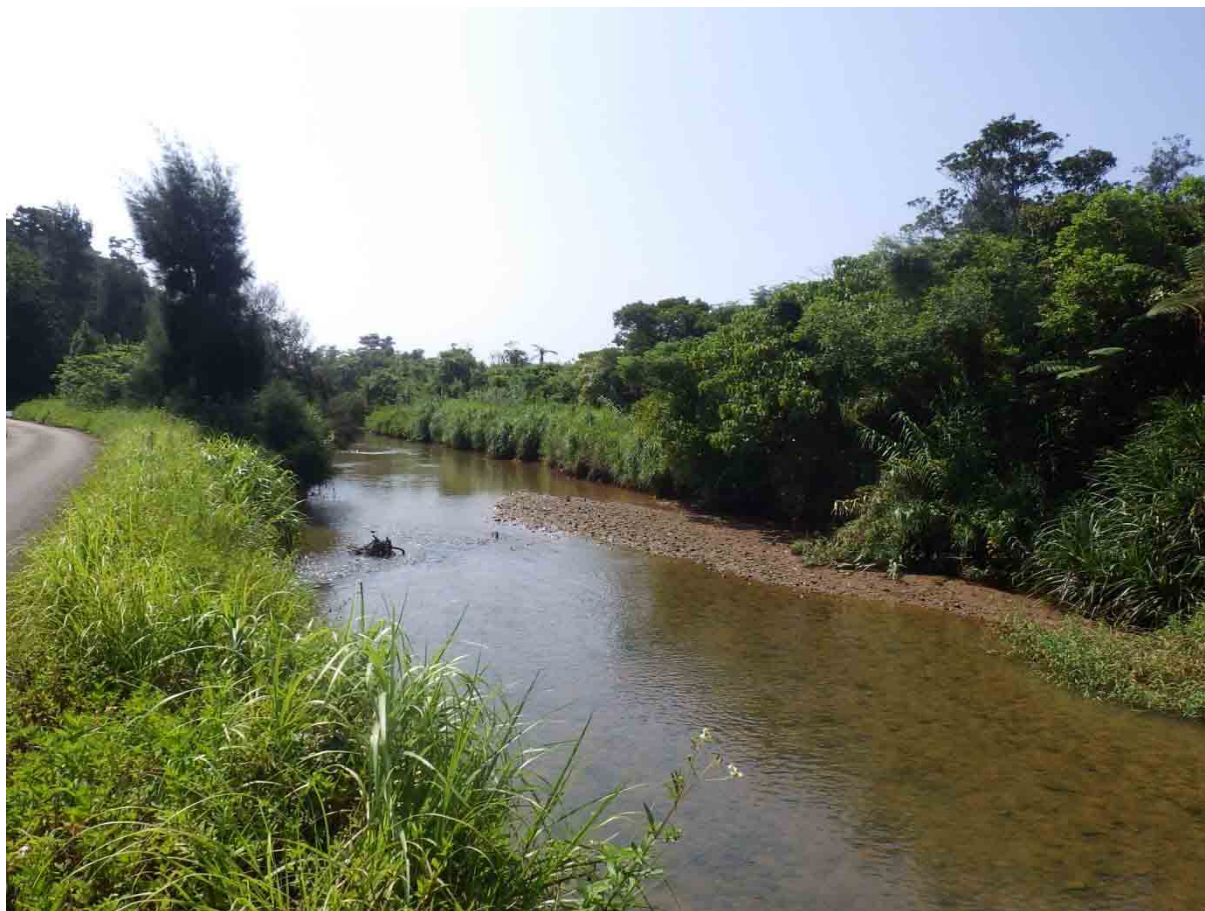
写真撮影地点①：実施計画地を上流側から撮影。実施計画地の全景を確認できる。左岸側は護岸が整備されている。

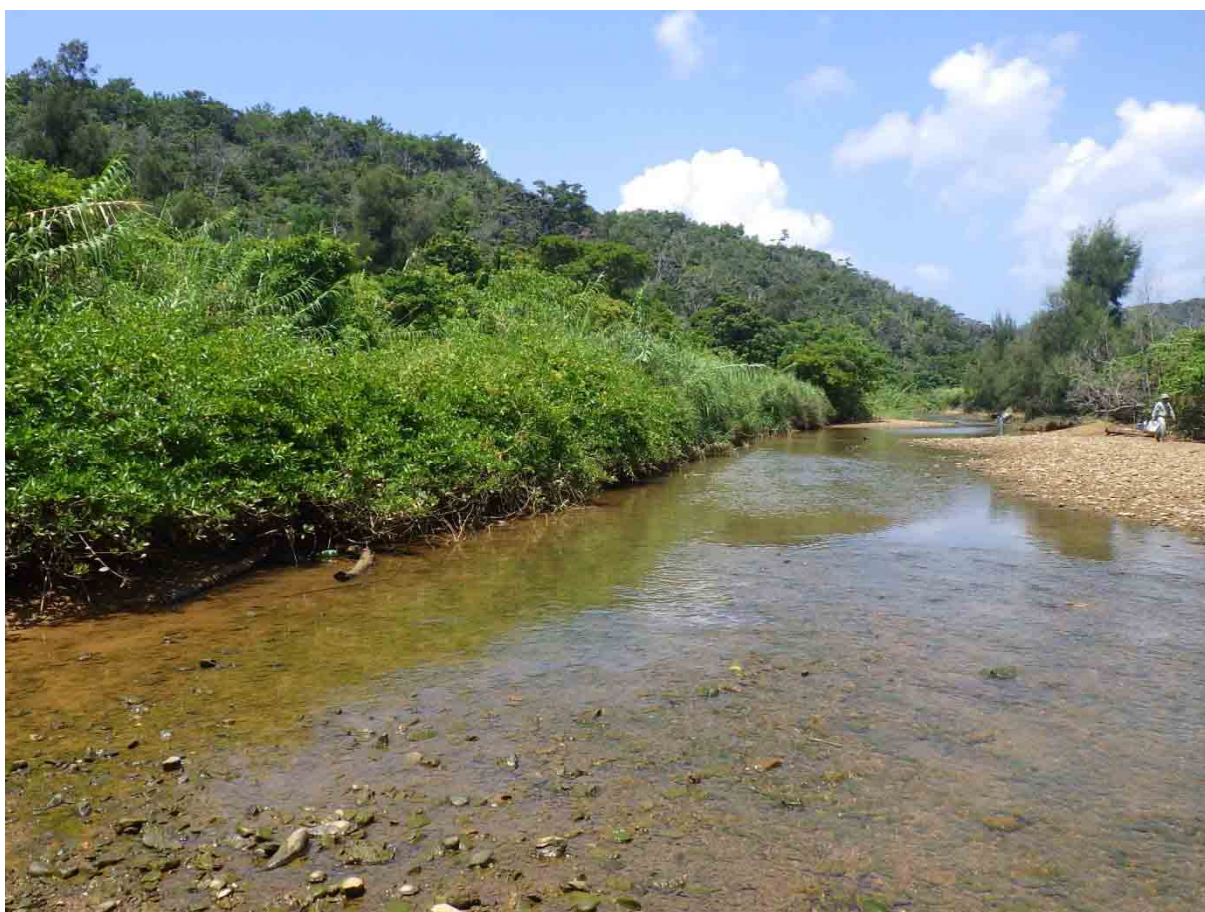
写真撮影地点②：実施計画地を下側から撮影。実施計画地の全景を確認できる。右岸側はイボタクサギやススキ等の草本類が繁茂している。

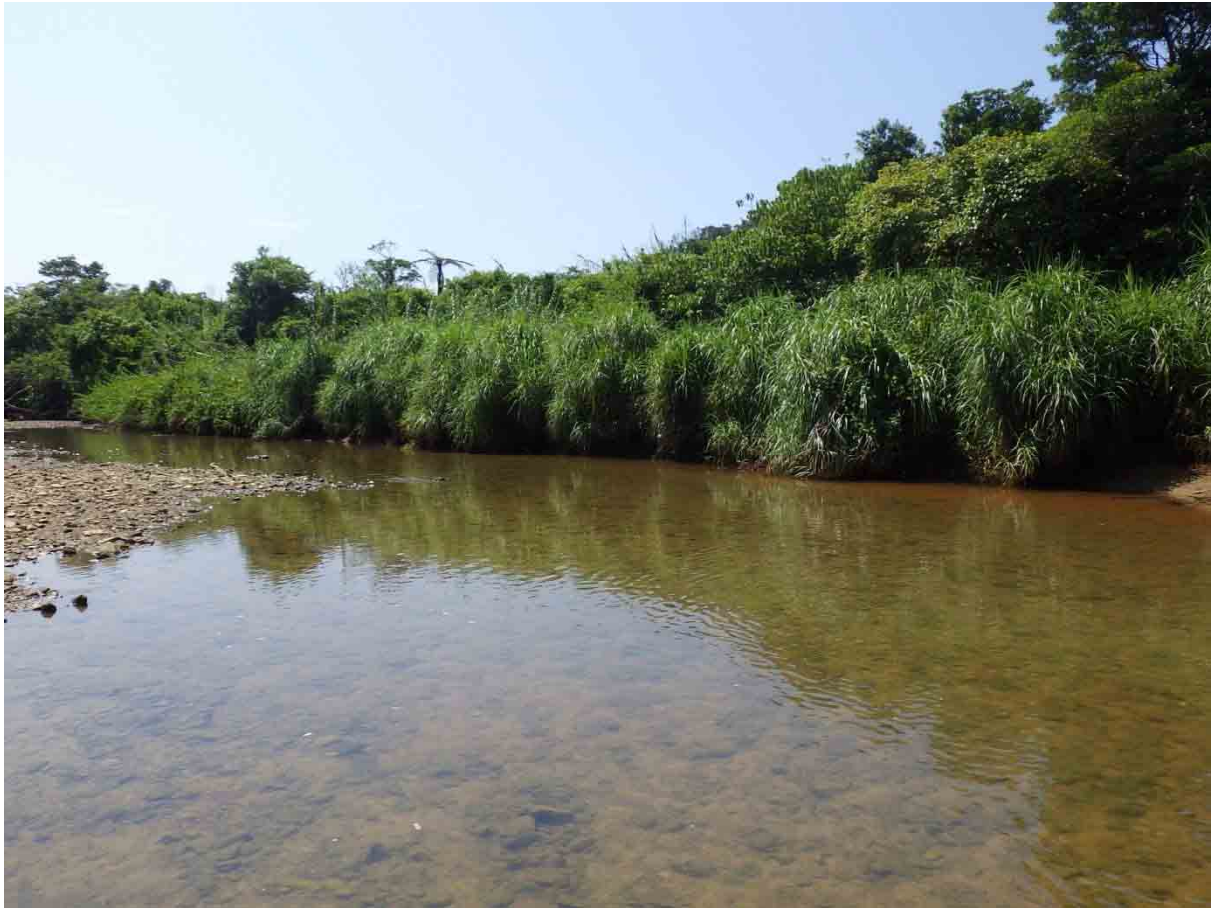
写真撮影地点③：ワンド予定地を上流側から撮影。右岸側はススキ等が河岸に繁茂。

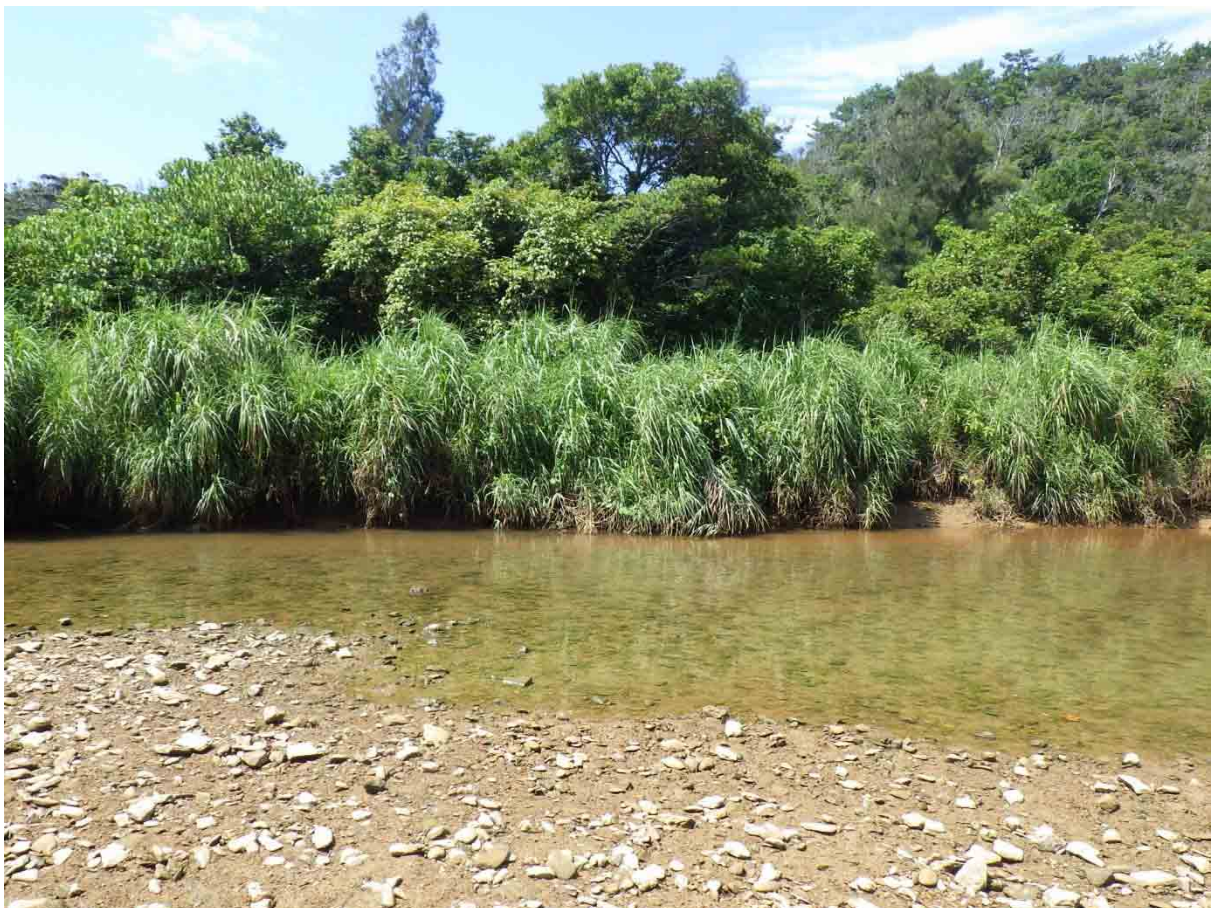
写真撮影地点④：ワンド予定地を撮影。河岸脇はススキ等の草本類が繁茂し、後背地に樹木が生育している。

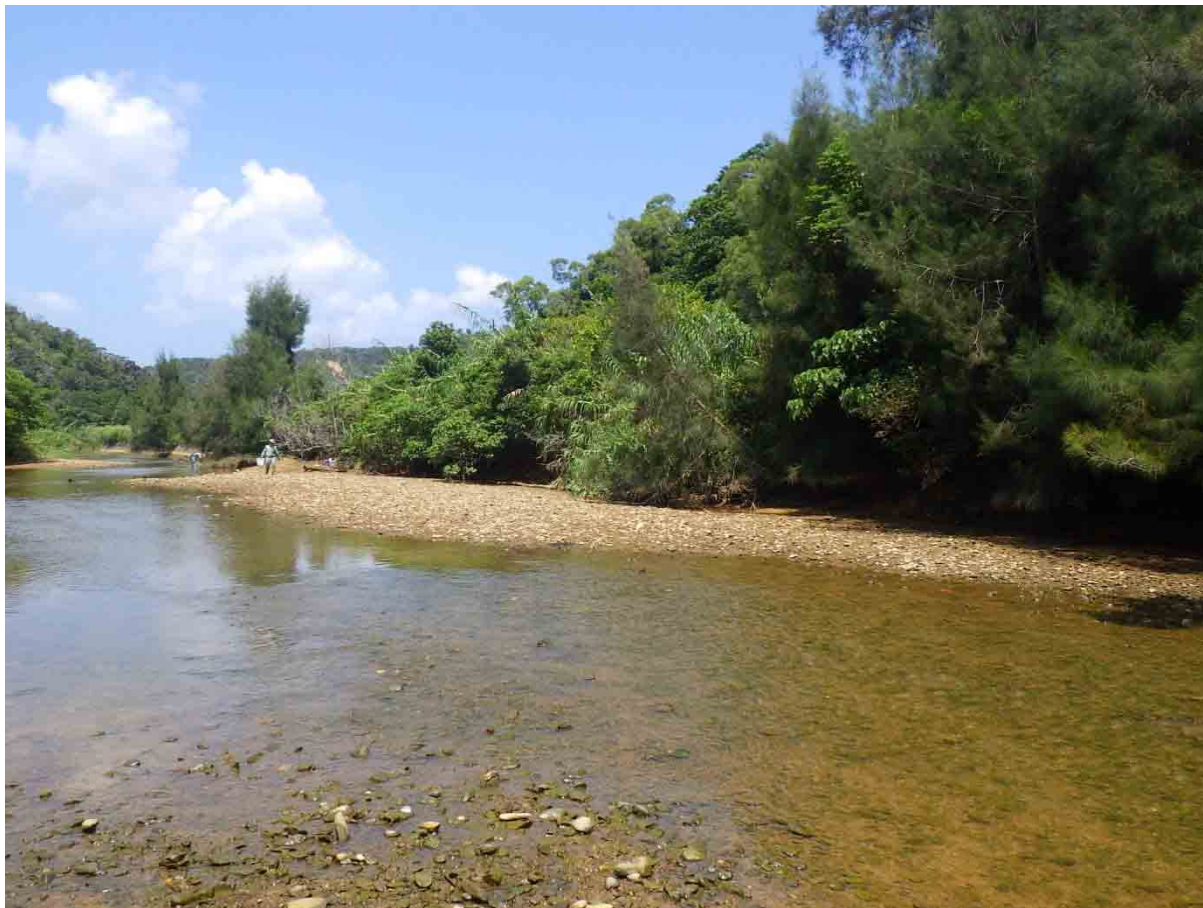
写真撮影地点⑤：左岸側を下流から撮影。砂礫泥が堆積し、干潮時には干上がっている。

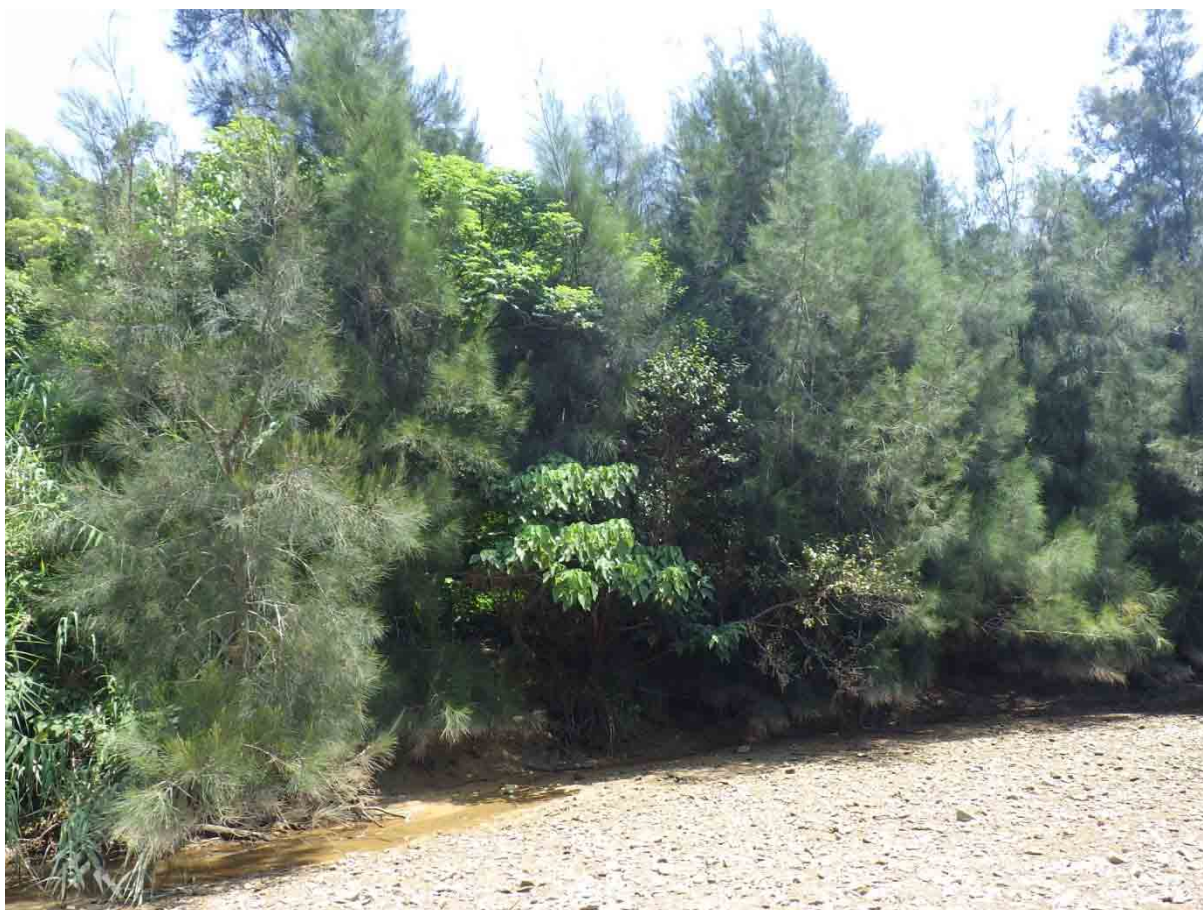
写真撮影地点⑥：左岸側の下流付近。外来種のコクマオウが河岸に生育している。

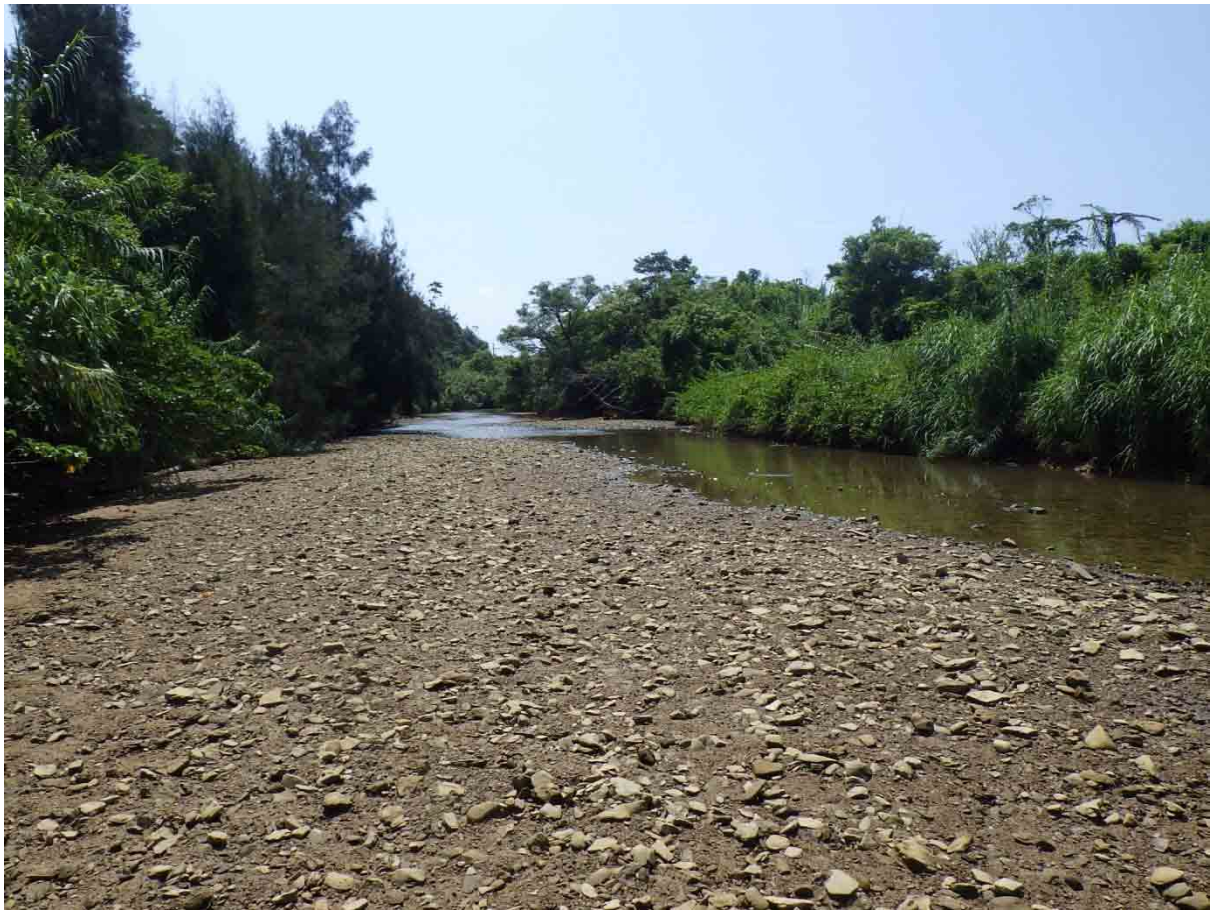
その他写真①：撮影地点④付近の河床。土砂が堆積し、石の多くは沈み石となっている。

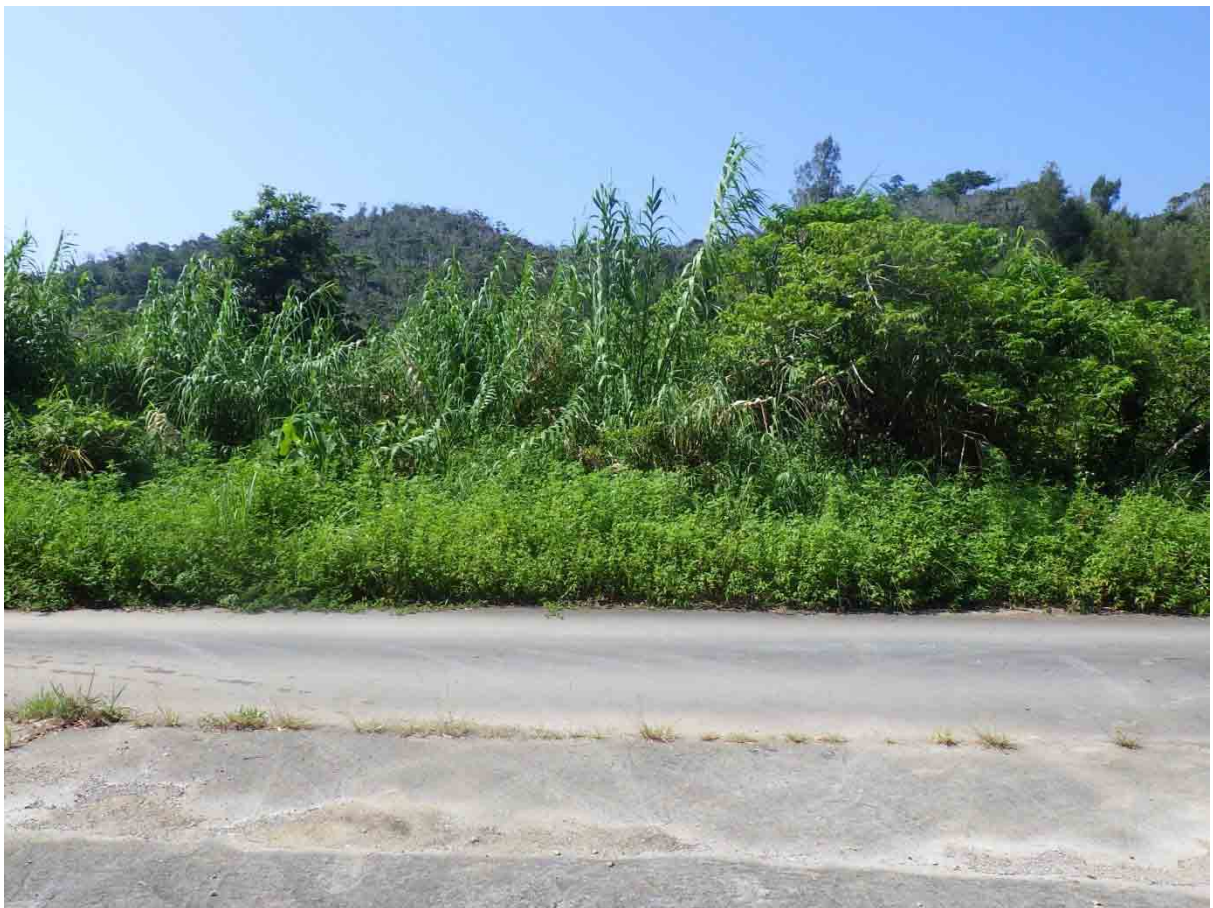
その他写真②：実施計画地を道路から正面に望む。草本や樹木により実施計画地は見えない。

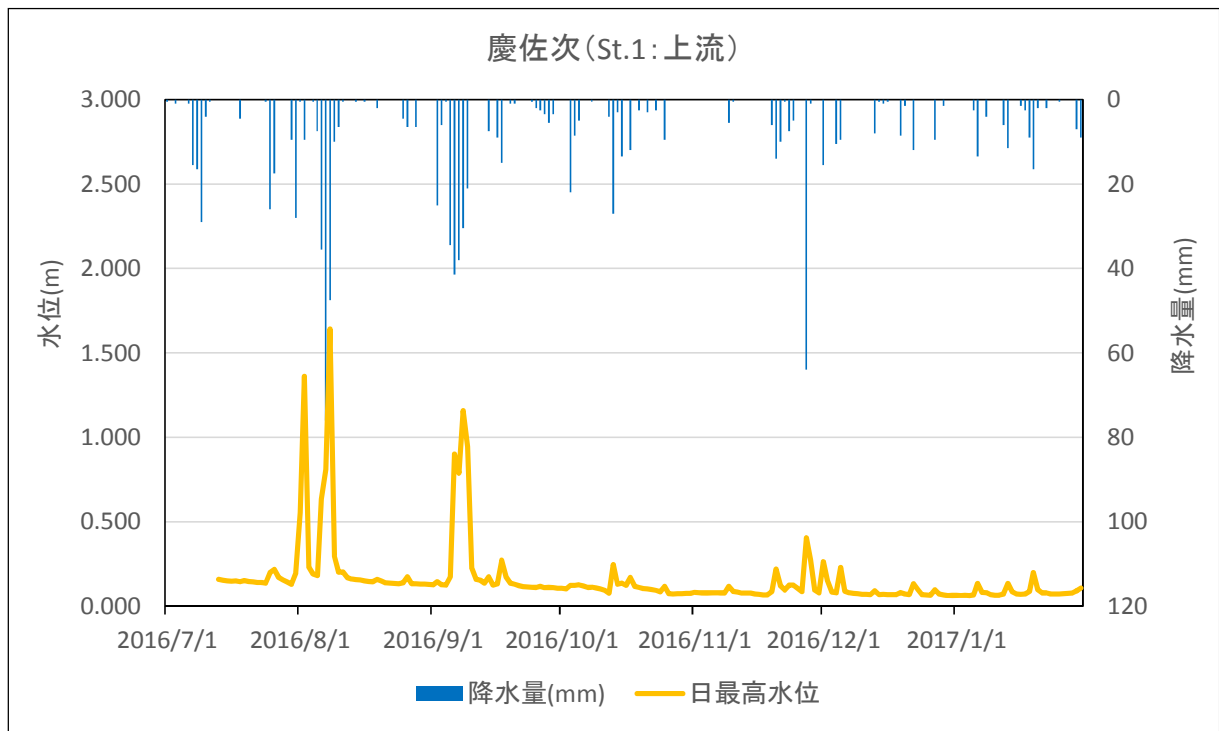
図 1. 1. 1. 3. 1-4 水位変動状況 (St. 1)

St. 1 の日最高水位の変動をみると、0.063～1.641m の範囲で変動しており、最高水位である 1.641m は 8 月 8 日 (降水量 47.5mm/日) に記録していた。これらの水位観測結果については、水制工等の施工前シミュレーションに使用した。

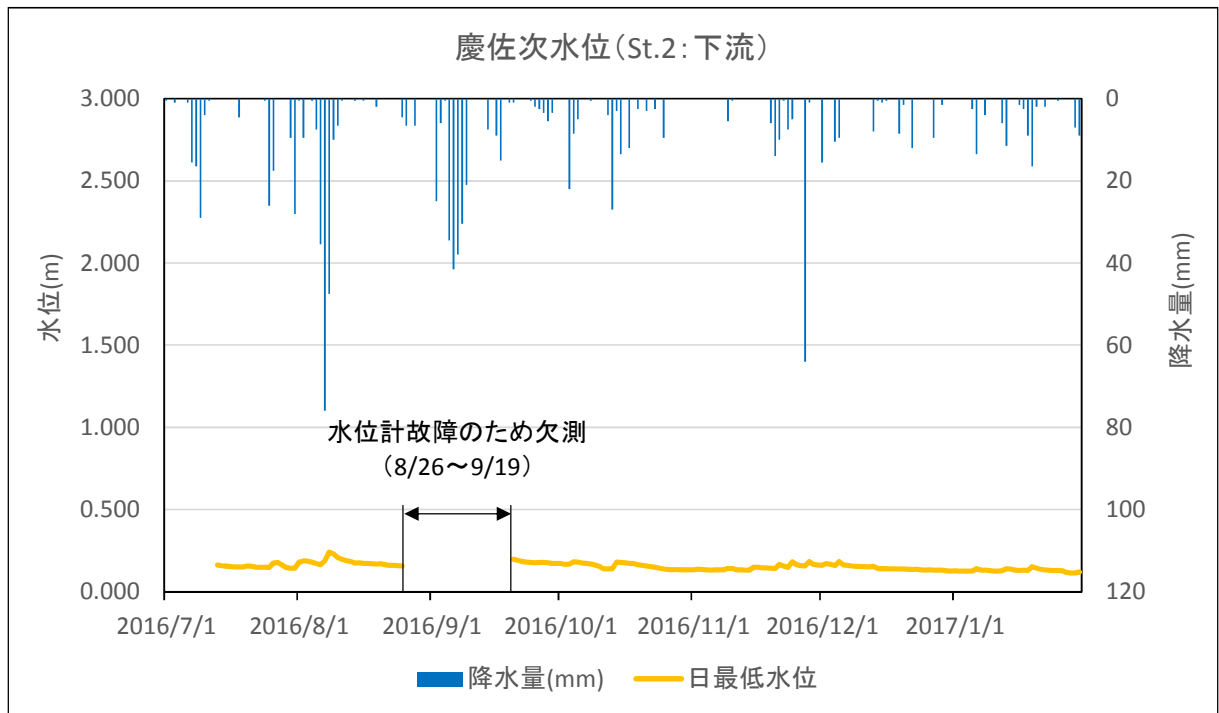
図 1. 1. 1. 3. 1-5 水位変動状況 (St. 2)

St. 2 は感潮域であるため、その水位は潮の干満の影響を受けており、満潮時は水位が上昇する。そのため、満潮による水位上昇の影響を排除するため、日最低水位をグラフ化した。それによると、St. 2 の水位は 0.114～0.242m の範囲で変動しており、水制工設置 (平成 28 年 12 月 24 日) 前後において、水位の増加は確認されなかった。

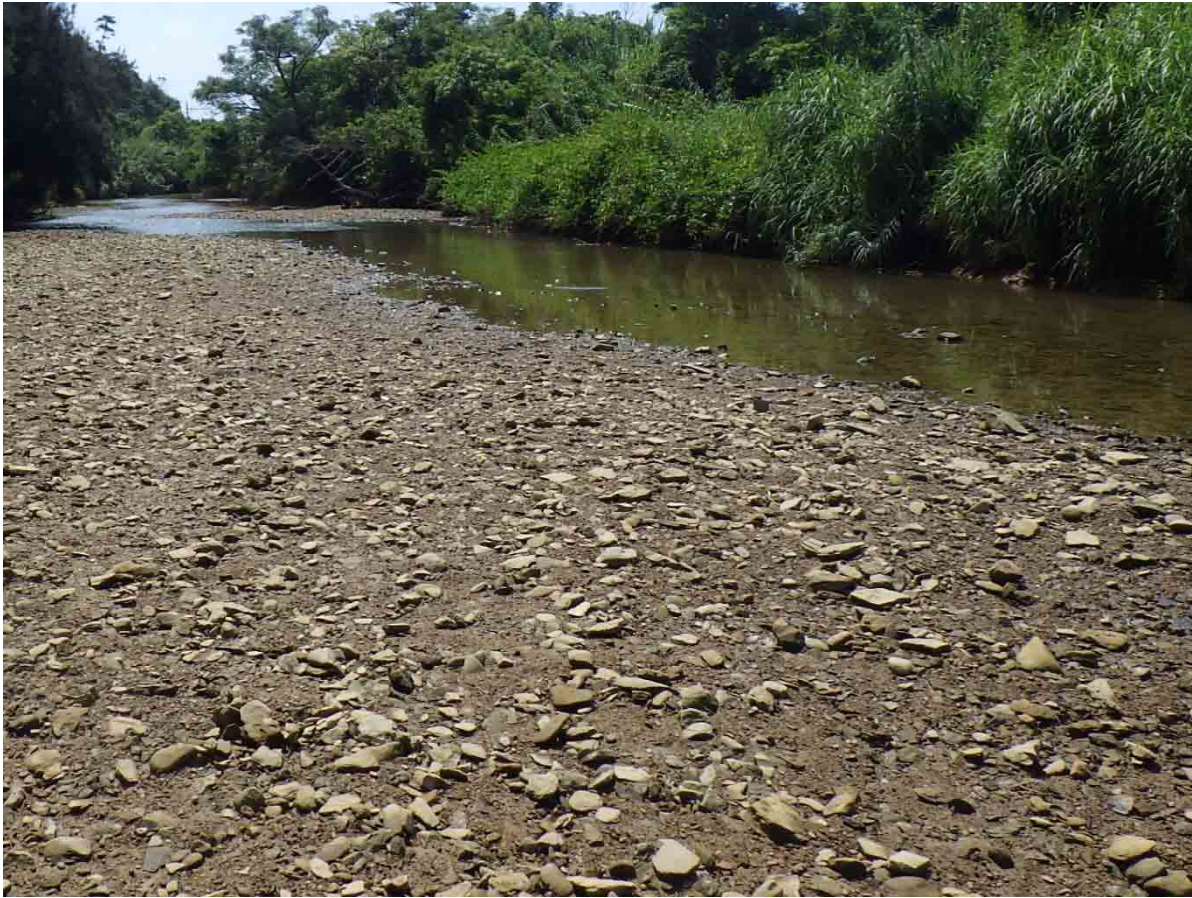
調査の結果、事業実施区域における赤土等懸濁物質含量（SPRS）では $53.8\text{kg}/\text{m}^3$ であり、この値は赤土等堆積状況について沖縄県が示すランクによる評価（表 1.1.1.5-2）では、ランクⅢに該当している。

調査地の河床には、目視で確認できる程度に赤土等が堆積しており、流域からの人為的な赤土等の流出による汚染が生じていた。また、河道内の石は、赤土等の土砂により沈み石となっており、生物の生息環境としては乏しい状況であった（図 1.1.1.5-3）。

図 1. 1. 1. 5-3 現地状況 : 調査地の河床状況:土砂により石は沈み石が多い。

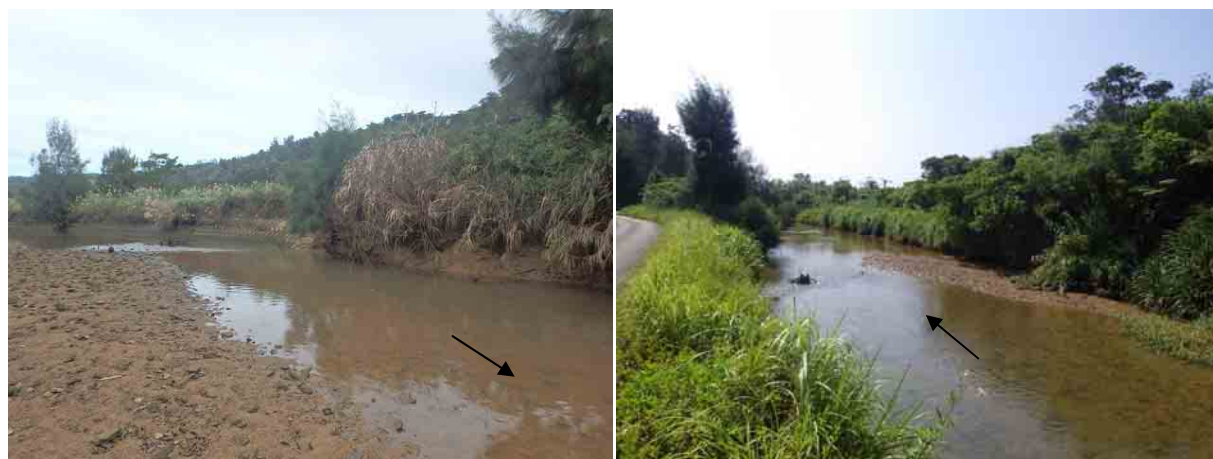
慶佐次川下流域は以前に比べ直線的で流れの早瀬や淵のない単調な河道となっている。

写真-慶佐次川下流域の河道の状況（干潮時）

そのため、慶佐次川下流域の自然環境再生のためには、単調な河川環境を改善し、水生生物の多様な生息空間を再生することが必要と考えられた。

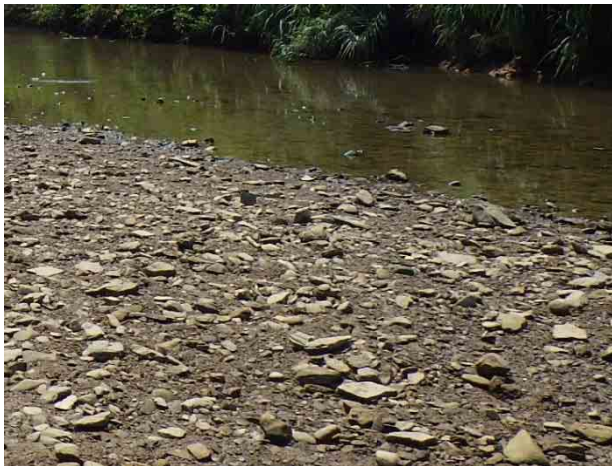
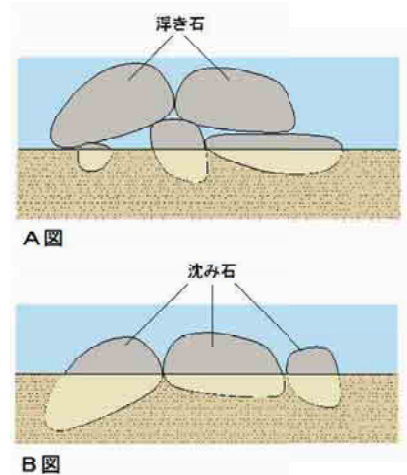
慶佐次川下流域における赤土等懸濁物質含量（SPRS）はランクⅢに該当する 53.8kg/m^3 となり、河床への土砂の堆積が確認された。そのため、河床には沈み石が多く、水生動物の生息環境となる浮き石がほとんどみられなかった。

また、土砂の堆積により淵などの深みもみられず、干潮時には全体的に水深が浅くなるため、ボラ等の魚類は留まることができず、生息場として利用できていなかった。

写真 - 沈み石の様子（生息環境となる間隙が少ない）
