1.3.2 再生の実施

慶佐次川における生物生息域の再生（ワンド、深み、水制工の整備）

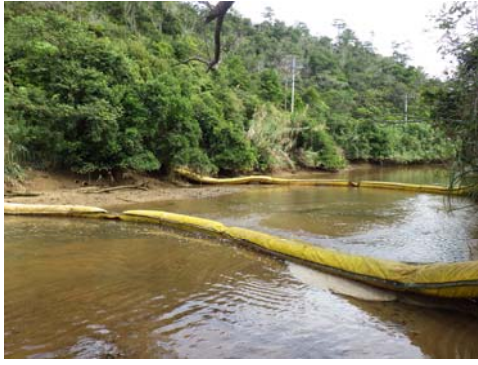
実施日	確認内容	確認結果	確認状況
平成 28 年 12 月 12 日	汚濁防止フェンスの設置	確認の結果、適正に設置されたと判断した。

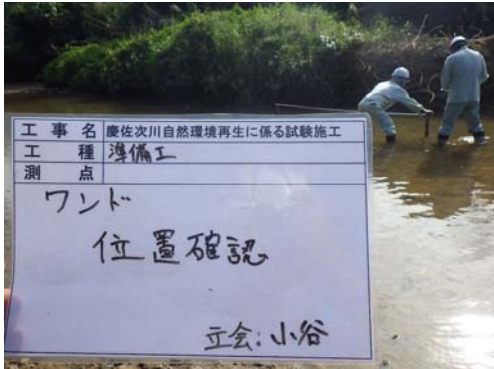
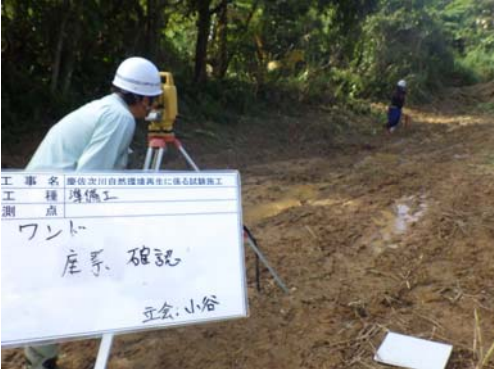
平成 28 年 12 月 13 日	ワンド位置、寸法の確認	確認の結果、適正と判断した。

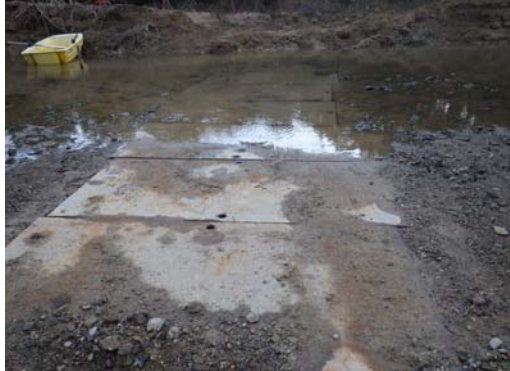
平成 28 年 12 月 19 日	敷鉄板の設置	確認の結果、適正に設置されたと判断した。

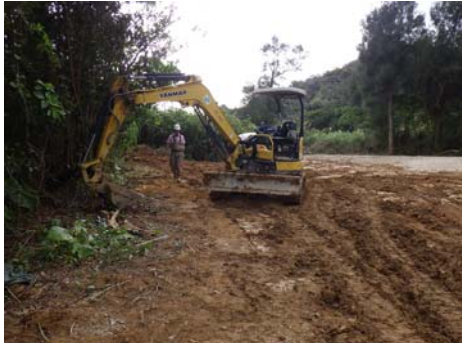
実施日	確認内容	確認結果	確認状況
平成 28 年 12 月 22 日	残土敷均し	確認の結果、適正に設置されたと判断した。

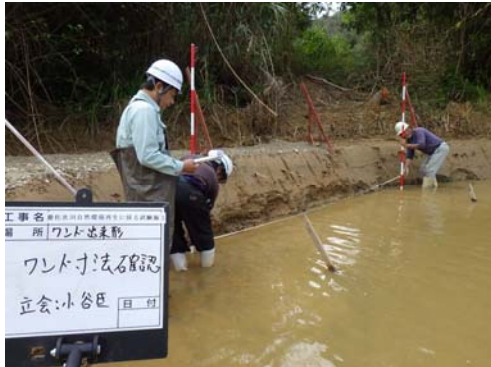
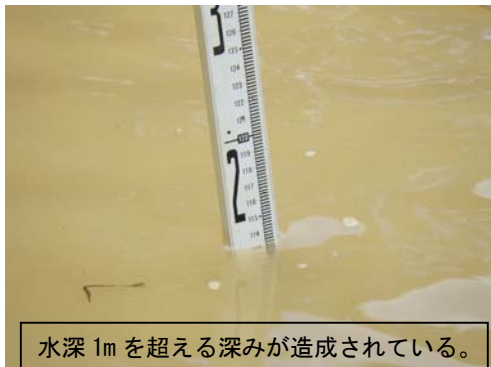
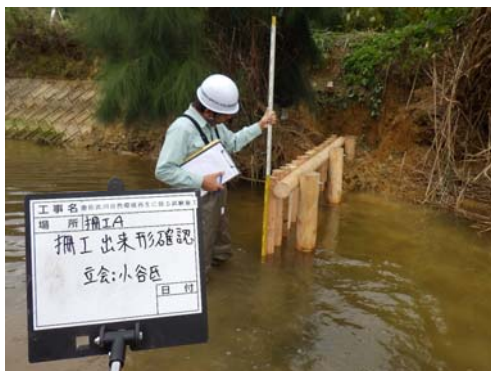
平成 28 年 12 月 24 日	ワンド、水制工の出来高	確認の結果、適正と判断した。

<p data-bbox="914 1328 1374 1361">水深 1m を超える深みが造成されている。</p>

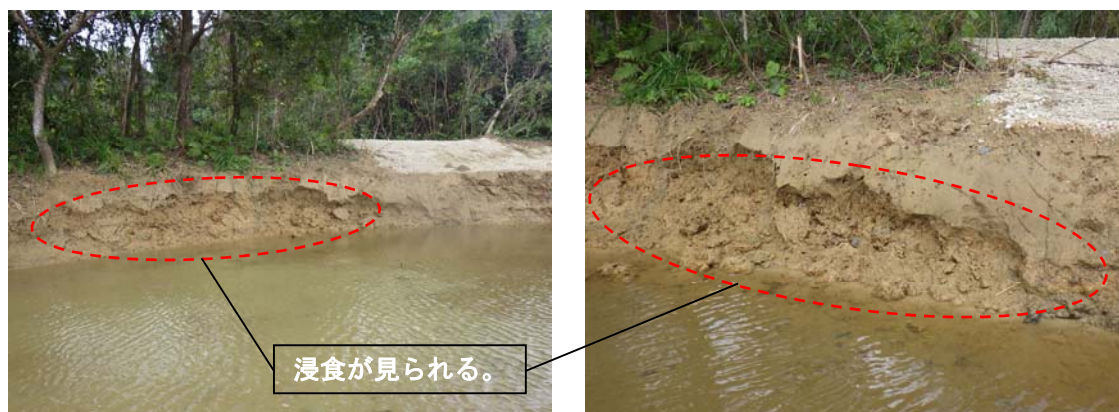
図 1.3.2-9 ワンド壁面の状況(平成 29 年 2 月 11 日撮影)

ワンドの下流部分には深みを造成した。地元の方々から、以前は満潮時には2mを超える淵が存在したと聞いており、最深部は現況河床よりも1m掘り下げた(図1.3.2-3参照)。施工約1.5ヶ月後で上流側のワンド壁面が浸食されている状況が確認されている。今後、浸食が進むようであれば、木杭の設置、石積みを実施するなど、対応策を検討する必要がある。

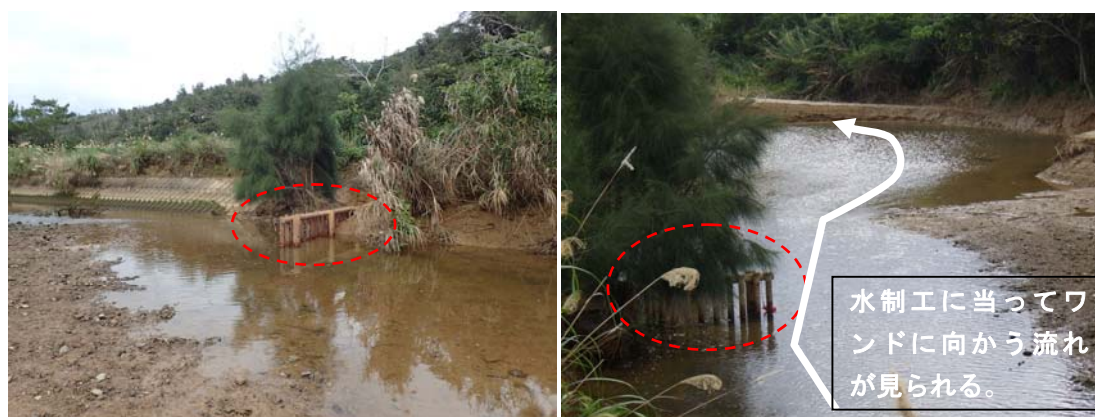
図 1.3.2-10 整備した水制工

水制工の整備は施工計画に示す通り、段階的に行うものとし、今年度は杭柵工及び腹起しのみ整備を行った。整備終了後の観察では、水制工により流れが右岸側に導かれ、ワンドに向かって流れが向かう状況が確認されており、水制工は機能しているものと考えられる。しかし、今後、ワンドにおける地盤高をモニタリングする中で、土砂堆積傾向が見られた場合は、水制工の機能を強化することを考える。強化の手法としては、杭柵工周辺に石積みを行うなどが考えられる。

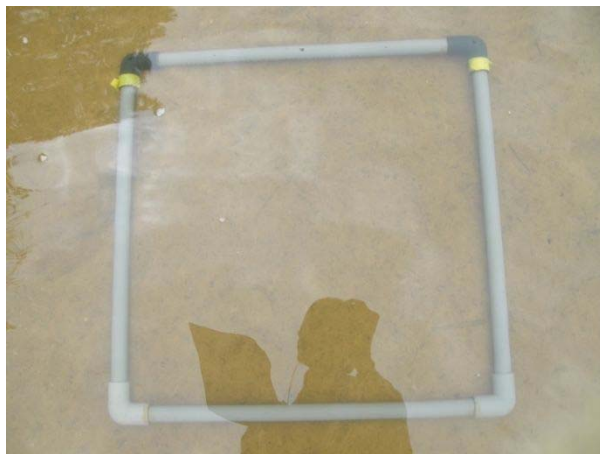
ワンド入口とその下流のワンド内浅場は、河床表面は泥に覆われており、僅かに砂分が交じる単調な河床であった。ワンド内深場は、水深約 1.2m であり、河床表面に泥分が多いものの、その下部には砂礫分が混じっていた。水生生物の隠れ家となるような石分については確認されなかった。ワンド出口では、ワンド内のその他の地点と同様に泥と砂分が多い単調な河床であった。

ワンド内浅場。河床は泥分が多い

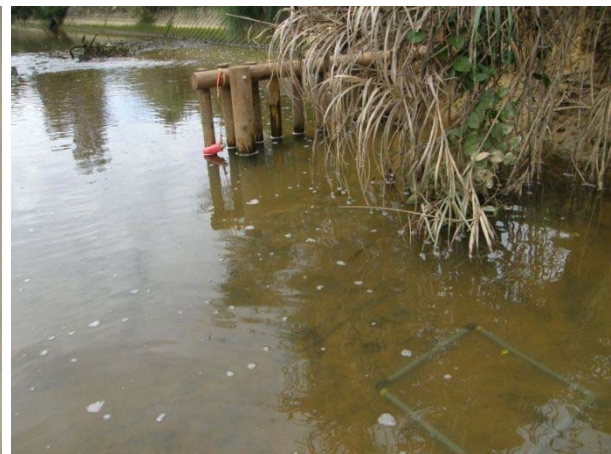
水制工前後は、水深約 0.3m であり、河床は砂泥であった。水制工前後の河床は、水制工設置直後のため、現状では大きな差は生じていなかった。

水制工後。設置直後のため水制工前後で大きな変化はない

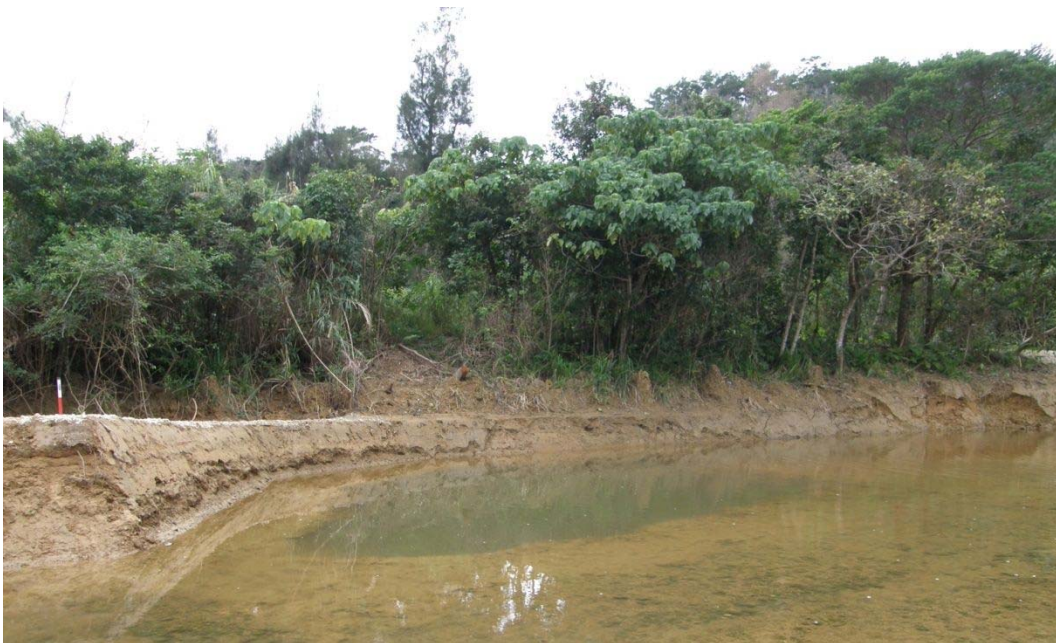
創出したワンド内で出現した種は、トゲアシヒライソガニモドキとアマミアメンボの 2 種類だけであった。これは、ワンドを創出して間もないため、新たな生物の加入する時間が無かったことと、ワンド内に甲殻類等の隠れ家となる流木や大きな石が無いいため、生物の活動が鈍る冬季の調査であったためと考えられる。特に、エビ類やカニ類等の甲殻類の生息場としては、隠れ家となる石や倒木の存在が重要となるため、上流から石や倒木がワンド内に供給されないのであれば、次年度にワンド内に底生動物の生息環境（石や倒木）を整備する必要があると考えられる。なお、ワンド創出前の調査では、ワンド予定地ではイボタクサギ等の陸上植物が繁茂しており、フタバカクガニ等の河岸周辺に生息する甲殻類が確認された。これらの生物は、ワンド周辺に残存した環境で多数確認した。

ワンドの状況。創出直後のため、河床に石や倒木等の底生動物の隠れ家となる場所が少ない。

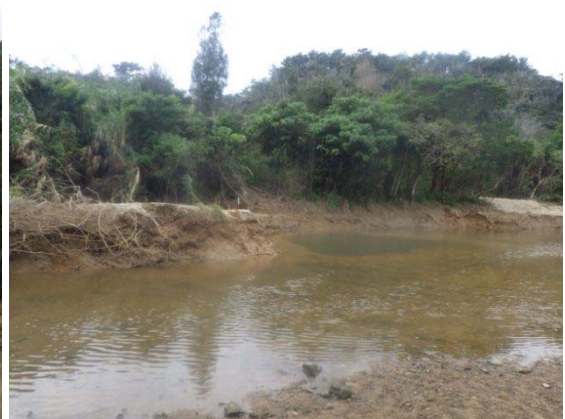
一方で、植生等の河岸環境をみると、今年度はワンド創出直後のため、ワンド周辺は植生が乏しい状況である。次年度以降は、定点写真等で植生の変化を確認し、植生の回復が順調であるかを確認する予定である。

ワンド周辺の現況。創出直後のため周辺は一部無植生
