# 懸濁物質含量簡易測定法による河川の赤土汚染調査

## Research of Suspension in River Sediment by Simple Measuring Method

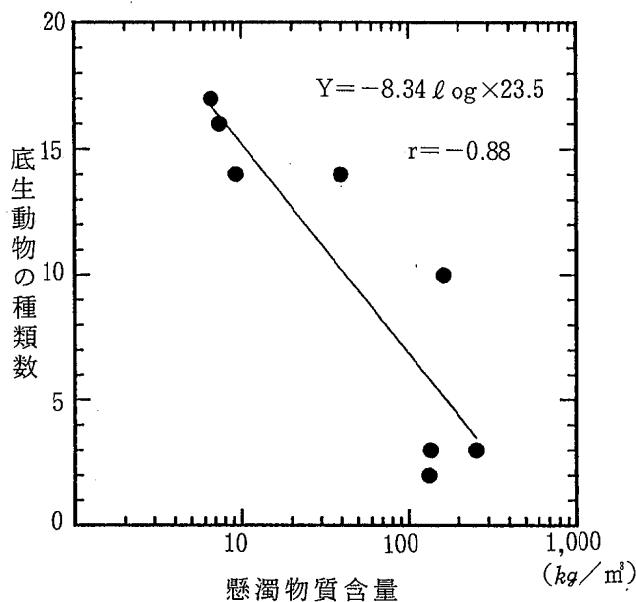
図3. 源河川底質中の懸濁物質含量と底生動物の種類数の関係.

より懸濁物質含量と種類数、総個体数の関係を再検討してみた。結果を図3、図4に示す。図3に示すように懸濁物質含量の対数値と底生動物の種類数に高い負の相関が見られ、懸濁物質含量が増加するとともに底生動物の種類数が減少している。

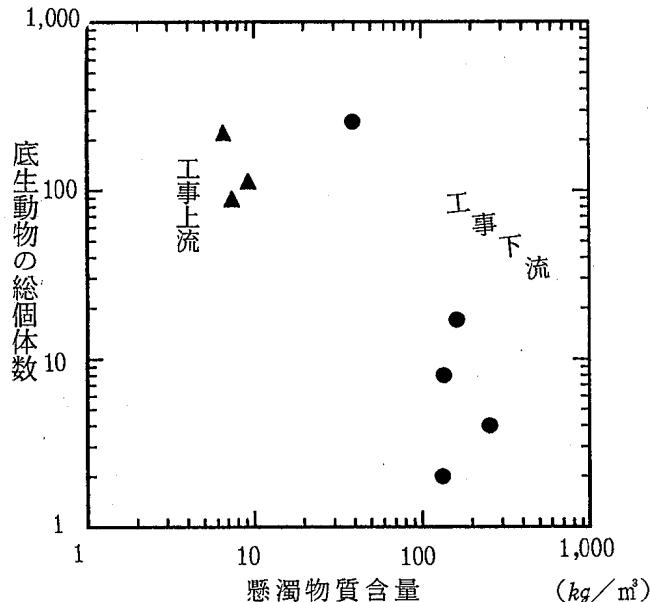
図4. 源河川底質中の懸濁物質含量と底生動物の総個体数の関係.

図4に示すように懸濁物質含量と総個体数の関係は相関はそれほど高くないが、工事下流域だけを見ると懸濁

物質含量が増加するとともに総個体数が急激に少なくなっているのがわかる。今後他の河川についても底生動物の調査を行い、データを蓄積していく必要がある。
