沖縄市における地下水水銀汚染について

Underground water pollution by mercury at Okinawa city

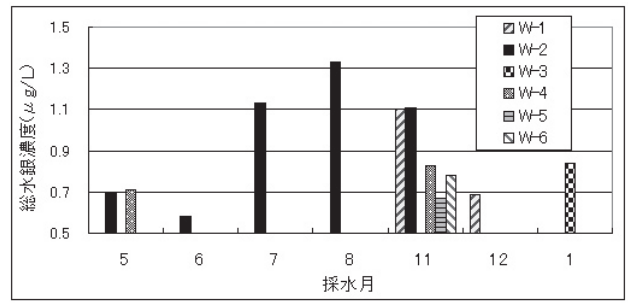
図1. 6地点の総水銀検出状況

沖縄市内の井戸8地点湧水1地点について，1年間月1回の頻度で採水し，総水銀及びイオン成分等分析を行った。採水地点について，現在（ここ数年）水銀が検出される井戸を6地点，過去に検出されたことのある井戸及び湧水を1地点ずつ，不検出の井戸を1地点とした。その結果，6地点で総水銀が基準(0.0005mg/L以下)を超えて検出され，全地点において<0.0005~0.0013mg/Lの範囲であった。基準値を超えた6地点の検出状況（検出された月のみ表示）を図1に示す。地点W-2において5ヶ月検出され比較的多く検出されたが，他の地点では1，2ヶ月とわずかな頻度であった。

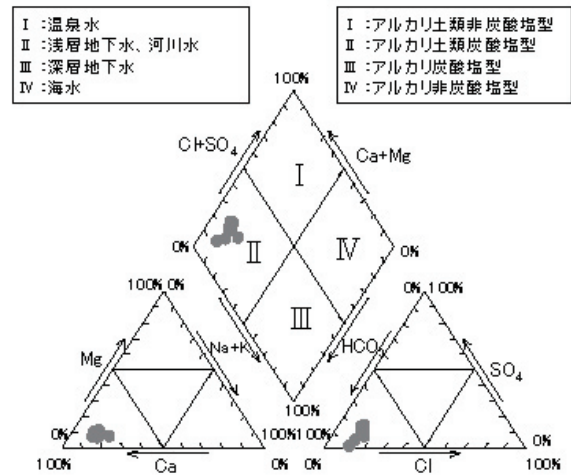
図2. 9地点の水質トリリニアダイアグラム解析

全地点の水質のトリリニアダイアグラム解析結果を図2に示す。解析結果によると，全ての地点で浅層地下水の一般的な水質を表すII型（アルカリ土類炭酸塩型）に属することがわかった。当地域では琉球石灰岩層を帯水層としており，水銀検出井戸と不検出井戸で同様な水質を示した。また，図2では平成17年11月採水の試料の例であるが，一年を通してほとんどプロット位置に差はなく，水質が安定していることがわかった。

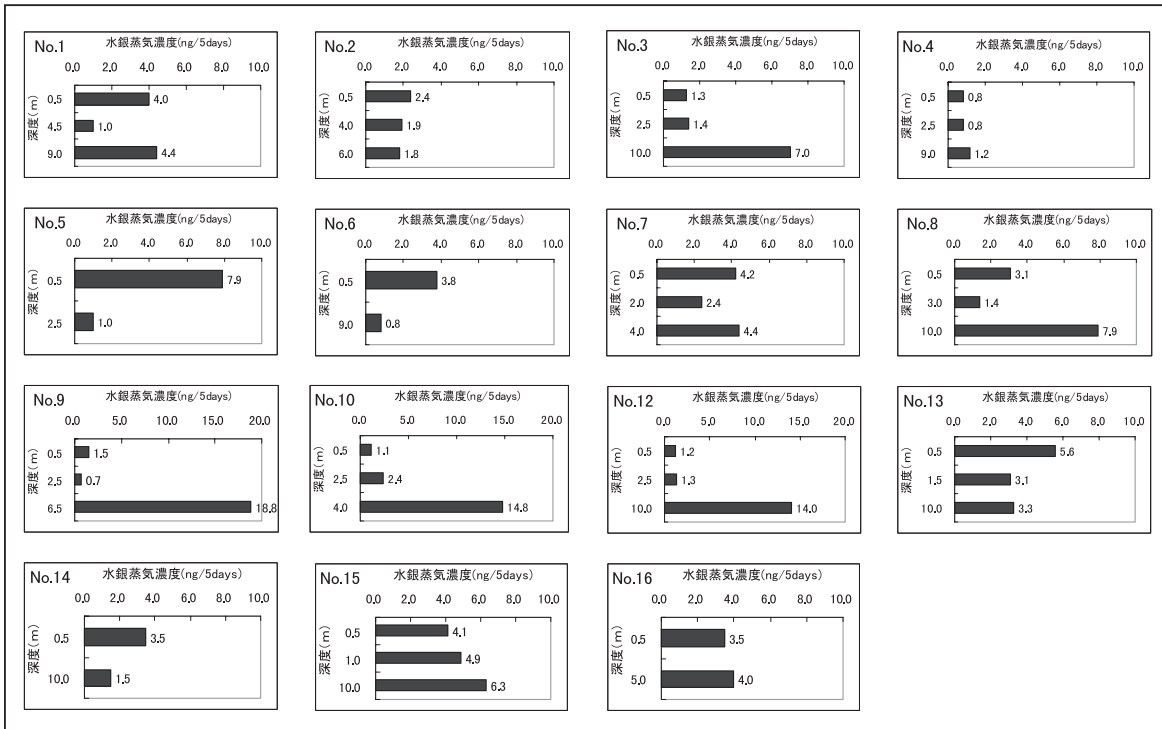
図3. 深度別水銀蒸気濃度

ボーリング法による15地点における深度別水銀蒸気濃度図を図3に示す。15地点中5地点(No.3,8,9,10,12)で，表層部，中間部より顕著に深部の透水層部で水銀蒸気濃度が高いことがわかった。これは地下深部から上昇してきた水銀蒸気をより高感度に捕集したものだと考えられ

る。なお、残りの10地点については不明瞭な結果であるが、断層の不均一性を反映しているものと思われる。

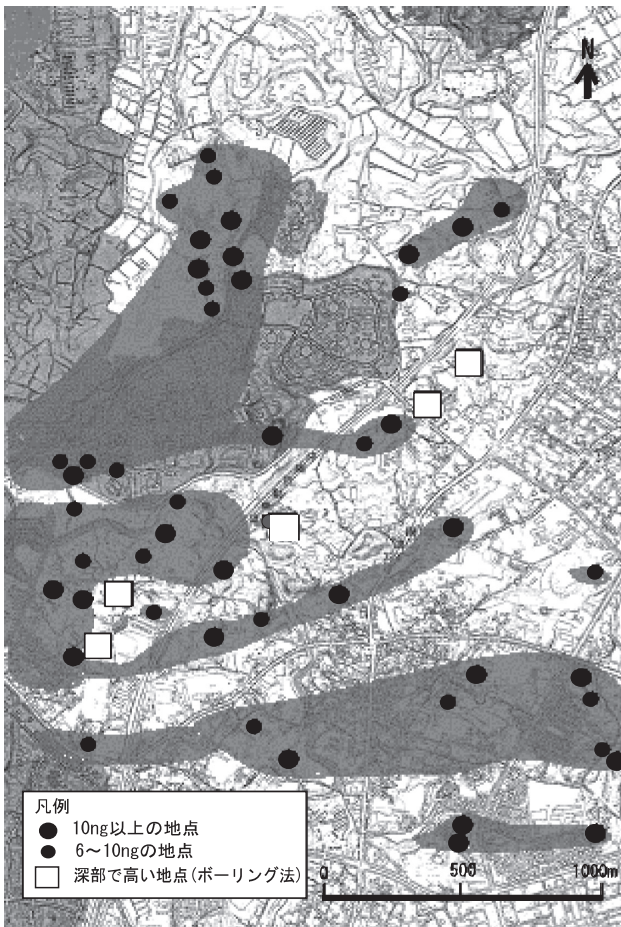
図4. 水銀蒸気高濃度ゾーン

ピット法による130地点における水銀蒸気捕集濃度は0.2~36.4ng/5daysであった。これをもとに水銀蒸気高濃度ゾーンを作成したものを図4に示す。ただし、図4では6ng以上の地点を示している。ゾーン作成は低値の地点も含めて、また地域の中央を横切る推定断層の東北東—西南西方向も含めて考慮している。さらに、ボーリング法により深部の透水層部で水銀蒸気濃度が高かった5地点もプロットした。

水銀蒸気高濃度ゾーンは広範囲に及んでおり、このことが、地下水が広範囲に汚染されたことの原因であると想定される。また、この水銀蒸気検出調査からは明瞭な断層は見いだせないが、当地域には西部を中心に広く地下水盆が存在し、これを形成した時の断層運動による地盤の割れ目が水銀蒸気の上昇ルートとなっていると想定される。

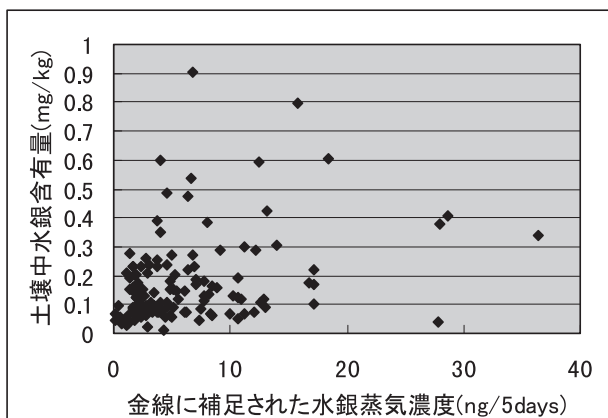
図5. 同一地点における表層土壌中水銀含有量と水銀蒸気濃度との関係

また、ピット法による水銀蒸気濃度と同一地点における表層土壌中水銀含有量との関係を図5で示す。ばらつきはあるが、水銀蒸気濃度が高い地点は土壌中水銀含有量も高い傾向があるようにみえる。

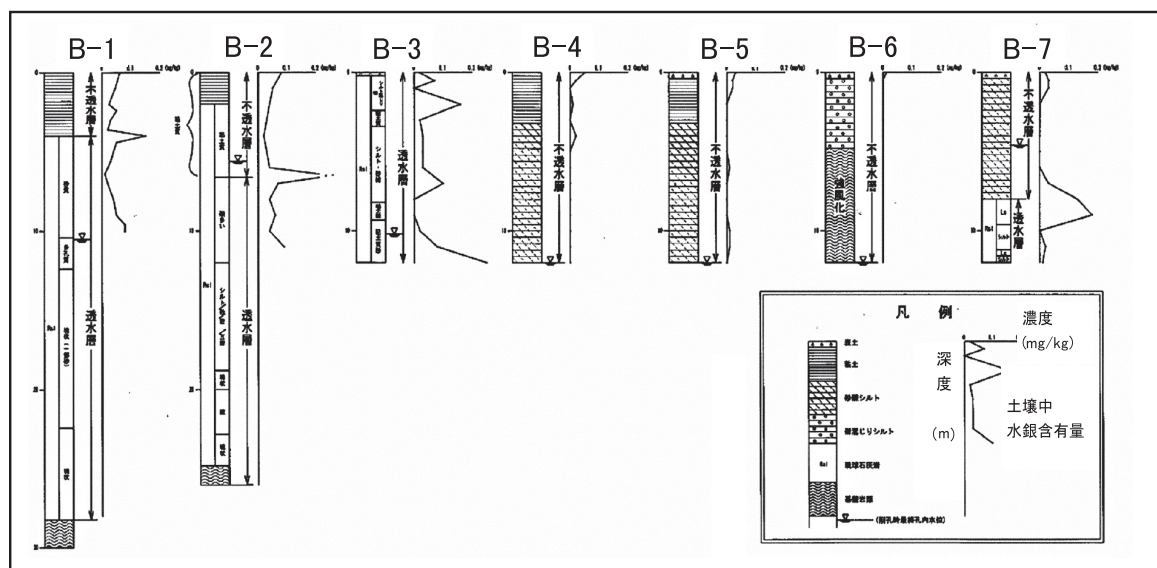
図6. 土壌中水銀含有量の垂直分布

また、既存資料¹²⁾から得られたボーリングコアの土壌含有試験結果をボーリング柱状図とともに図6に示す。不透水層と透水層が存在するボーリング孔B-1,B-2,B-7は下部が透水層、上部が不透水層からなり、コアの水銀含有量は、「不透水層/透水層」境界付近で高い結果となっ

B-4,B-5,B-6は不透水層地盤のボーリングで水銀含有量は低い。B-3は粗粒な透水層と細粒土からなる不透水層の繰り返しが見られ、これが水銀含有量の増減の変化を生んでいるように思われる。

地表付近に水銀汚染源があり、汚染が浸透したと考えられると、コアの上部よりも下部で水銀含有量が多いことが説明できない。一方、深部から水銀蒸気が透水性（透気性）地盤内を上昇し、不透水性（不透気性）地盤の下部で溜まり、ここで粘土土に吸着されたと考えると地盤条件と調和的に説明できる。
