上殿(イードン)のガジュマル

認定番号 11

地上部の衰退度判定（認定番号11）

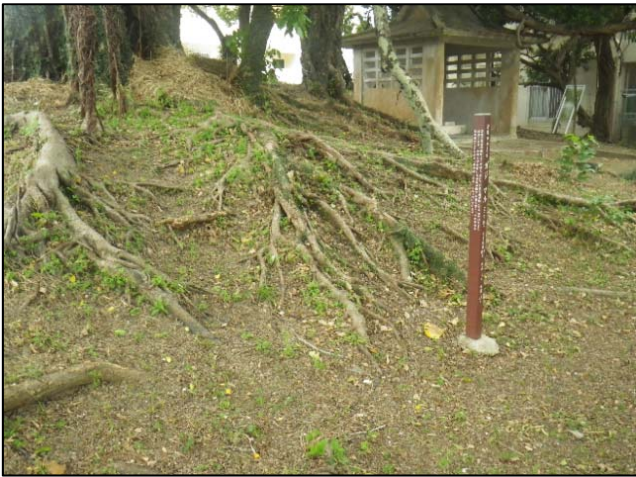
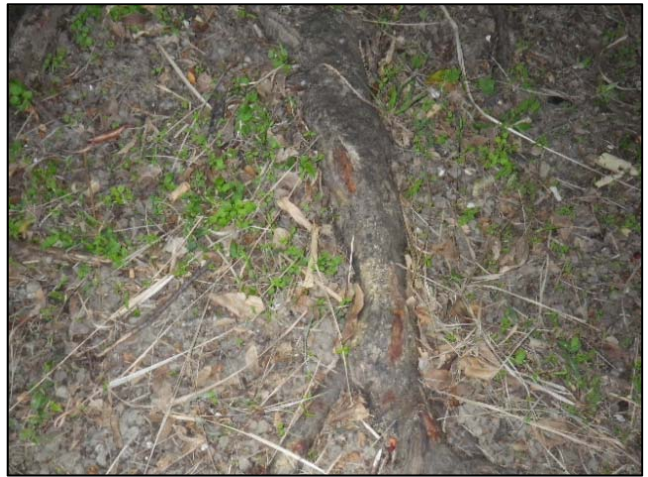
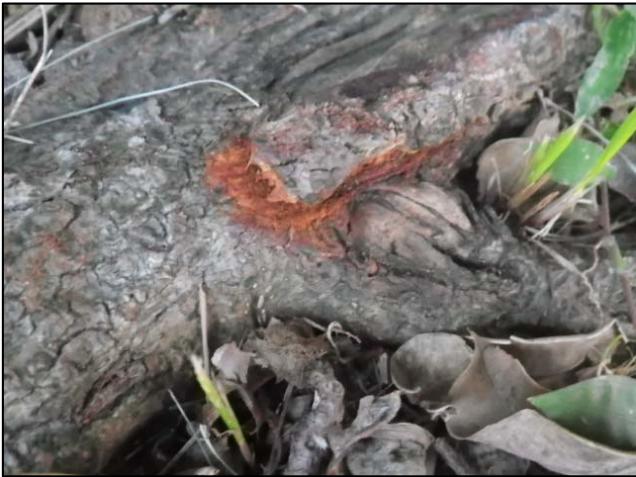
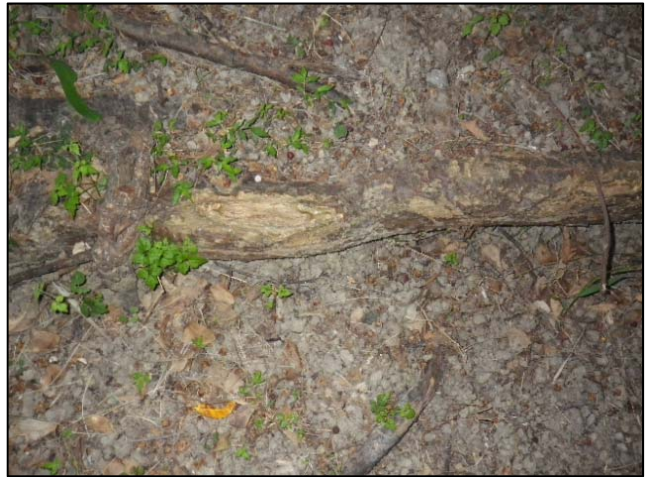
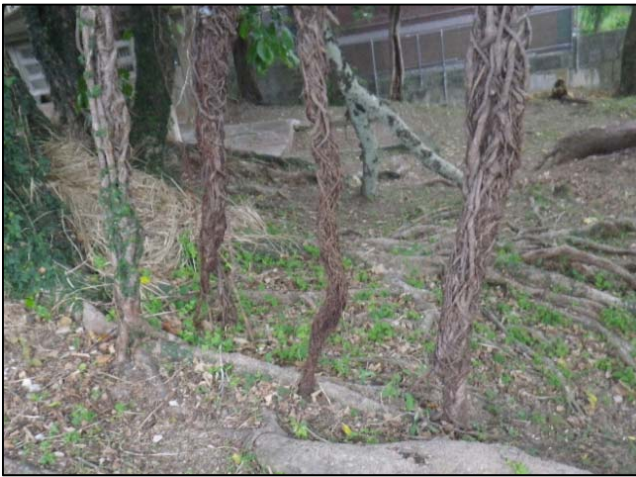
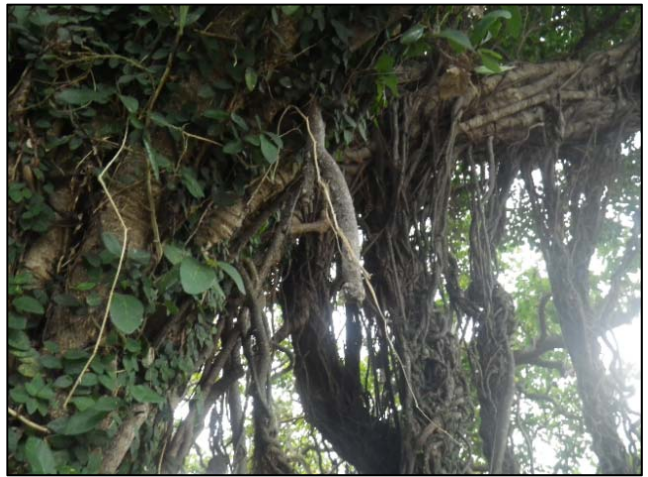
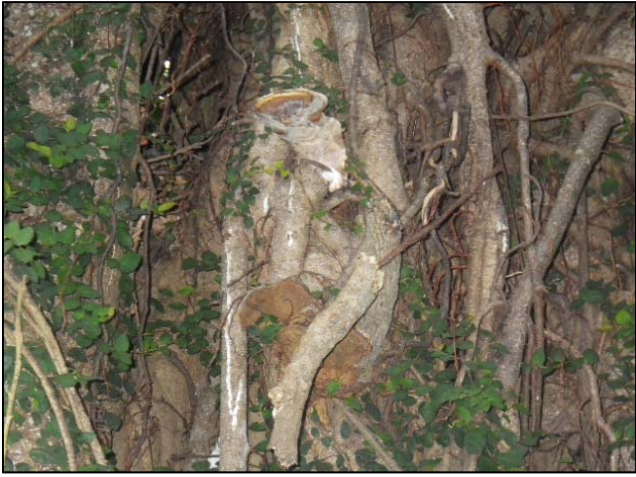
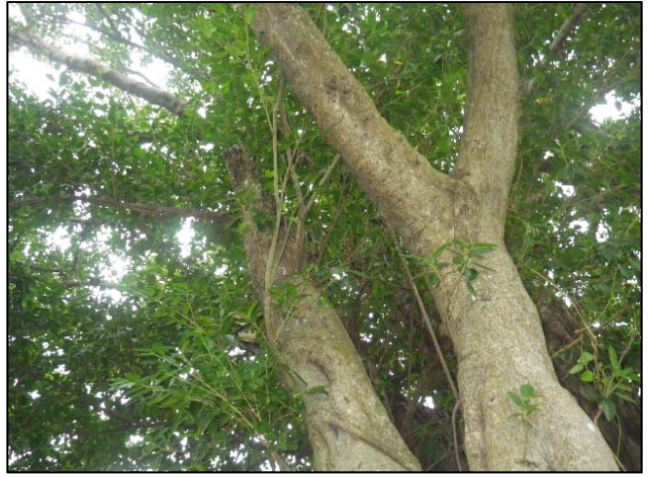
部位	所見	対応
土壌	・踏圧による土壌の固結はあまりない。	・無し
根	・露出根は多い。踏圧による露出根の損傷、草刈機によると思われる露出根の損傷が多く見られ、一部腐朽している。	・露出根の保護策を検討する。
	・南側高さ約 2m で気根が切断されている。	・気根は可能な限り育成することが望ましい。
幹	・オオタニワタリ、マツバラ、ヒメイタビが着生している。	・無し
	・古い気根に新しい気根が巻きついているが、古い気根は腐朽しており、きのこ(西側 高さ約 3m)も見られた。	
	・南西の気根は 4ヶ所で地面に達し、肥大成長が始まっている。	・今後もこの気根は育成することが望ましい。
枝	・枯れ枝(北側、高さ約 3m)、枝折れ(西側、高さ 3m)、大枝折れ(北側、高さ 3m)に見られた。	・枯れ枝、枝折れの切除を検討する。
葉	・着葉量は中庸。	・無し
	・ミカンコナカイガラムシ、アオバハゴロモの幼虫吸汁痕が見られた。	・無し
備考	<ul style="list-style-type: none"> ・樹勢は高い。 ・露出根の保護、気根の育成、枯れ枝・枝折れの切除を行うことが望ましい。
