上殿(イードン)のデイゴ(2)

認定番号 12-2

地上部の衰退度判定（認定番号12-2）

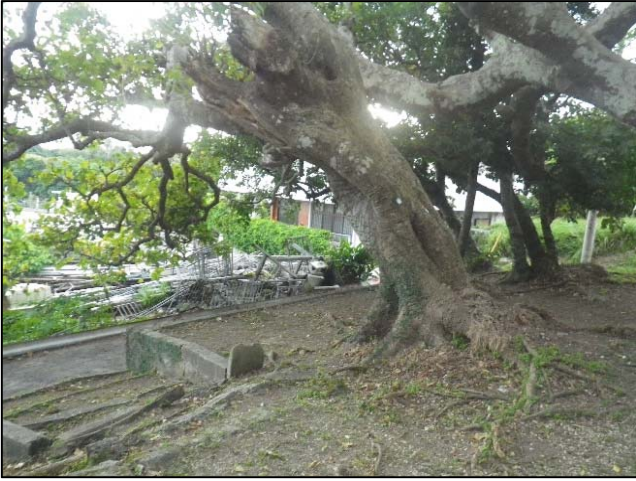
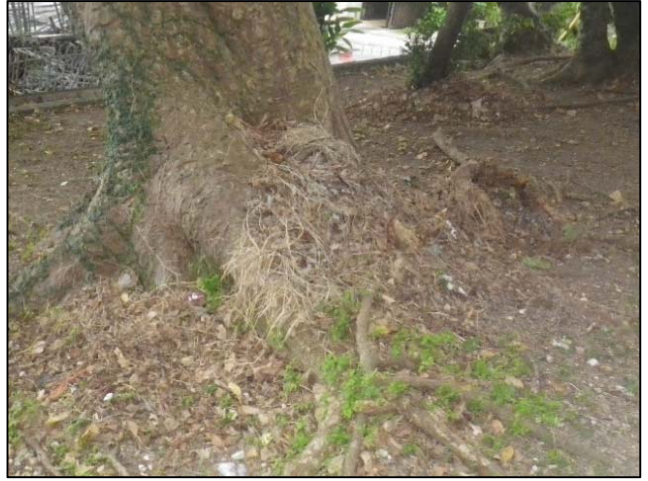
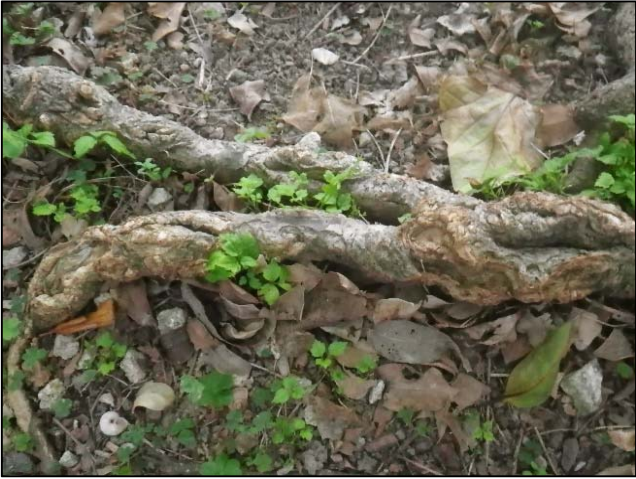
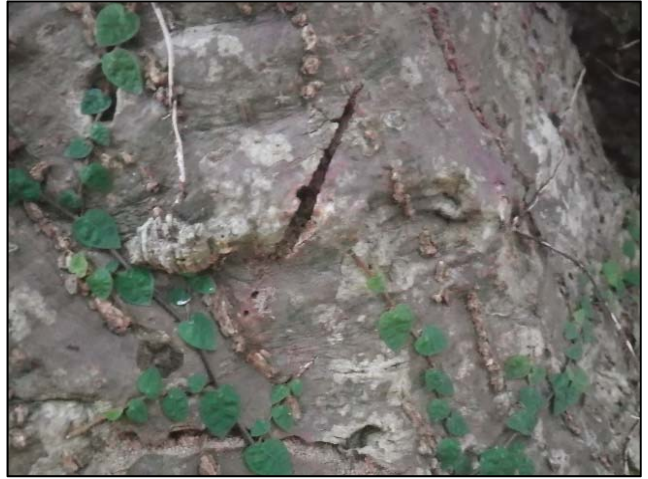
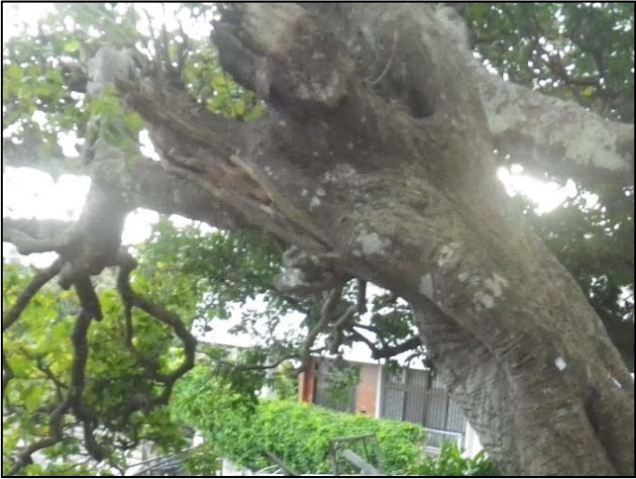
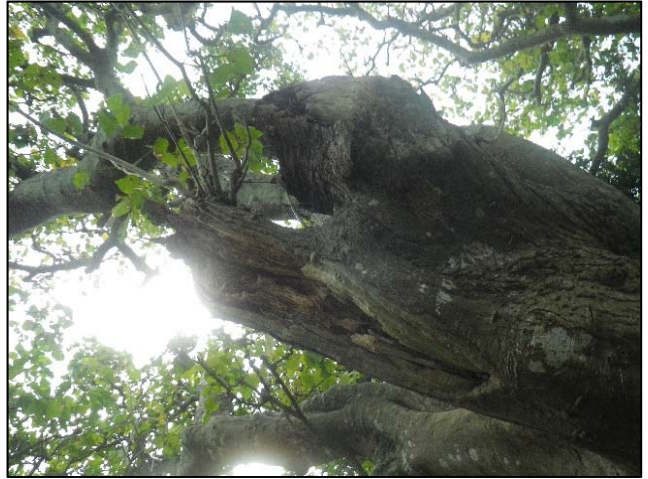
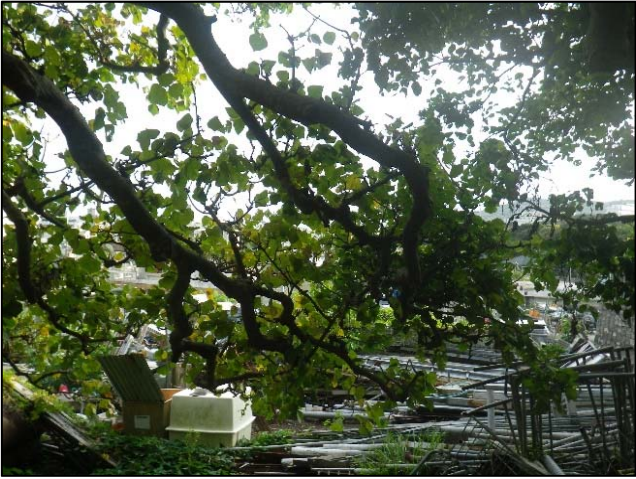
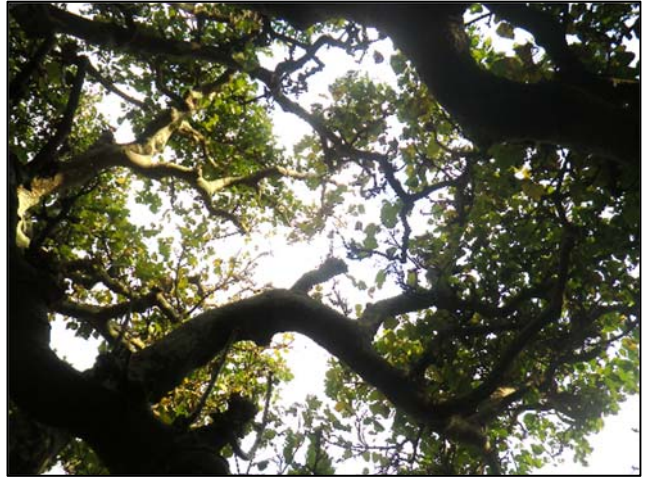
部位	所見	対応
土壌	・踏圧による土壌の固結はあまりないが、階段の周囲は踏圧により若干固結している。	・無し
根	・踏圧、草刈機による露出根の傷が見られ、傷に伴う腐朽が見られる。	・露出根の保護策を検討する。
	・樹体は斜面下方の南側(隣地側)に大きく傾いているが、北側の根はあて材をよく発達させている。 ・今後何らかの原因で樹勢が低下した場合、根系の腐朽の進行・枯死により、力学的なバランスが崩れ、寝返りが起こる可能性も考えられる。	・現時点では問題無いが、経過観察を実施することが望ましい。
幹	・南側(隣地側)に大きく傾いている。	・幹の傾きについて経過観察を実施することが望ましい。
	・台風により折損したと思われる大枝折れにより、その下の幹が大きな窪みが見られる。	・無し
	・デイゴヒメコバチ対策として樹幹注入剤(アトラック液剤)が施されている。(H28. 9. 19、11 本)	・継続実施することが望ましい。
枝	・南東高さ約 2m に台風によると思われる大枝折れが 2ヶ所見られ、腐朽が進行している。	・切除を検討する。 ・今後台風による枝の折損が発生した場合、切り戻しの実施、剪定痕には表面殺菌剤、癒合促進剤の塗布を行うことが望ましい。
	・南側の枝は隣地敷地に越境して伸長している。	・切除を検討する。
	・南東高さ 5m に枯れ枝が見られる。	・切除を検討する。
葉	・着葉量は若干少なく、食害が少し見られる。	・経過観察を実施することが望ましい。
備考
