具志頭 V 字ガジュマル

認定番号 122

地上部の衰退度判定（認定番号122）

土壤調査結果（認定番号 122）

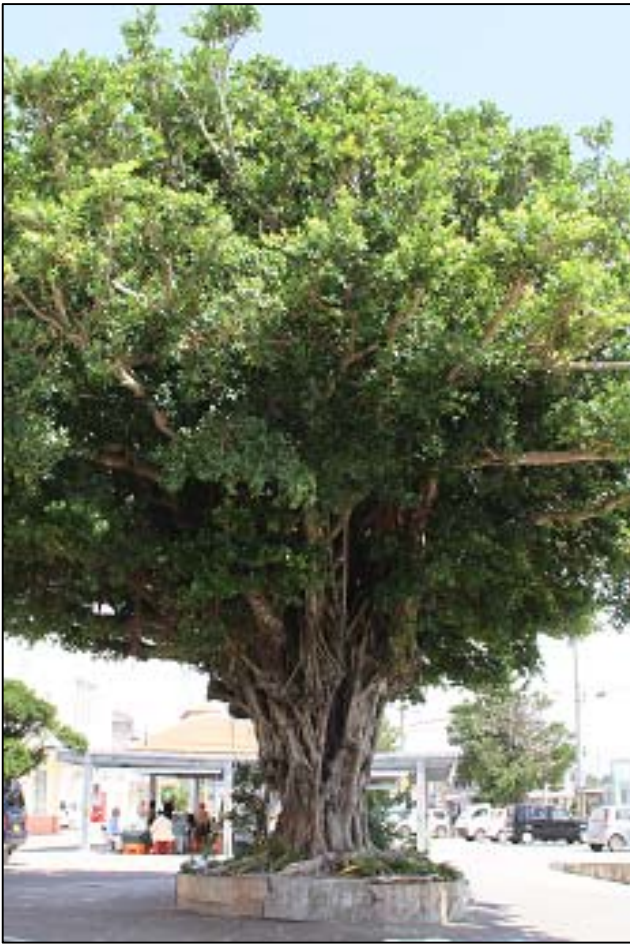
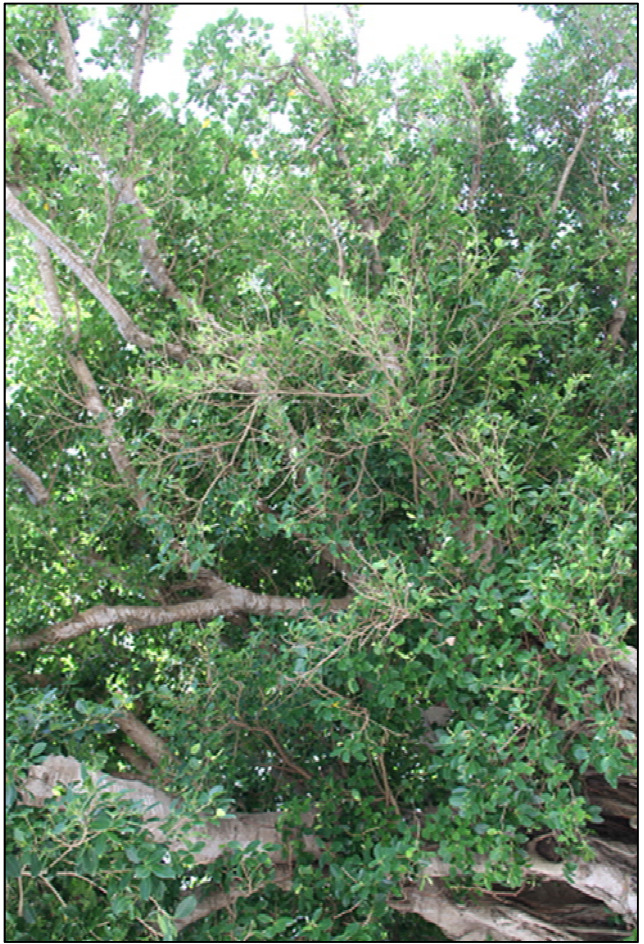
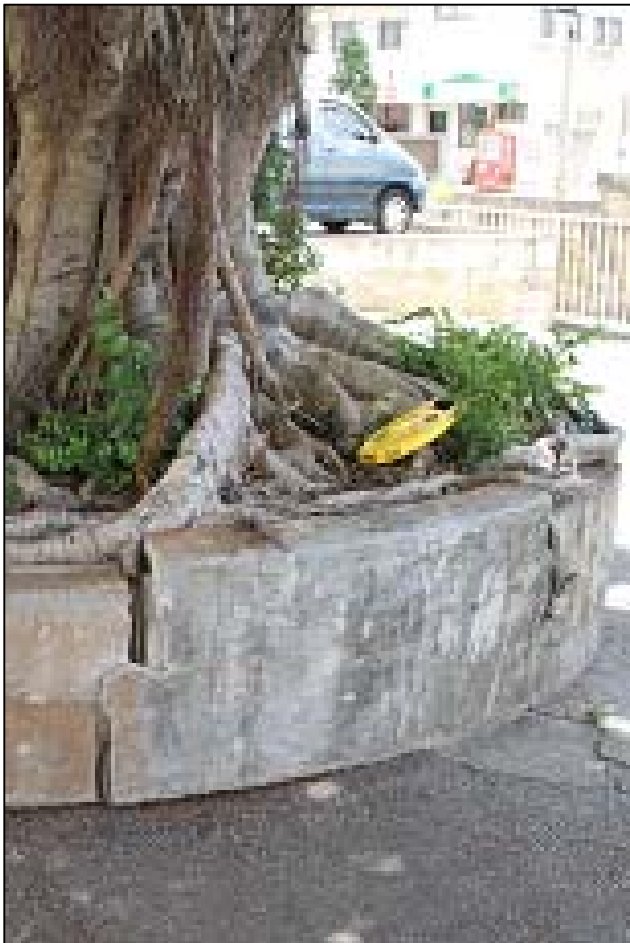
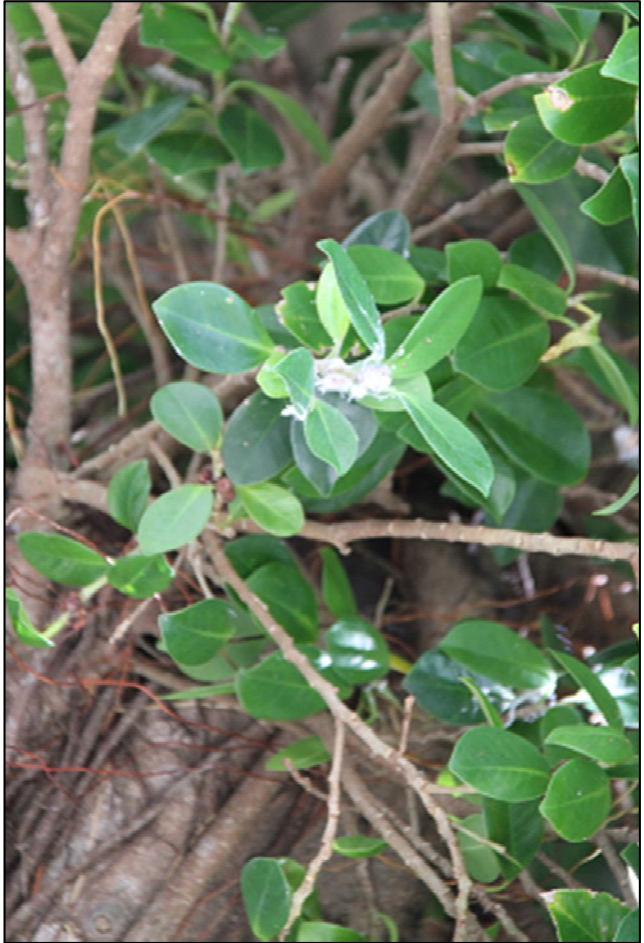
部位	所見	対応
土壌	<ul style="list-style-type: none"> ・コンクリート植柵が根圧で割れている。 ・樹体に対して極端に狭い。 	<ul style="list-style-type: none"> ・植え柵を広げることを検討する。理想は樹冠直下まで拡張するのが望ましい。
根	<ul style="list-style-type: none"> ・植柵が狭いため根の発達が阻害されていると思われる。 ・踏みつけ等による損傷が見られる。 	<ul style="list-style-type: none"> ・根の占有面積を広げ、根張りを強化することが望ましいと考える。
幹	<ul style="list-style-type: none"> ・南側の幹の支柱根が切断されている。 	<ul style="list-style-type: none"> ・双幹で、それぞれ南北に傾斜しているが、安定を保つためにも支柱根の育成は重要で植柵の改修は不可欠と思われる。
枝	<ul style="list-style-type: none"> ・樹皮に活力があり、異常な箇所は見られない。 ・一部枝に小さな腐朽、樹皮の欠損が見られるが全体的に健全と思われる。 	<ul style="list-style-type: none"> ・無し
葉	<ul style="list-style-type: none"> ・葉量、葉色とも健全と思われる。 ・局所的にアオバハゴロモ(幼虫)が見られる。 	<ul style="list-style-type: none"> ・無し
備考
