漢那のハスノハギリ

認定番号 42

地上部の衰退度判定（認定番号42）

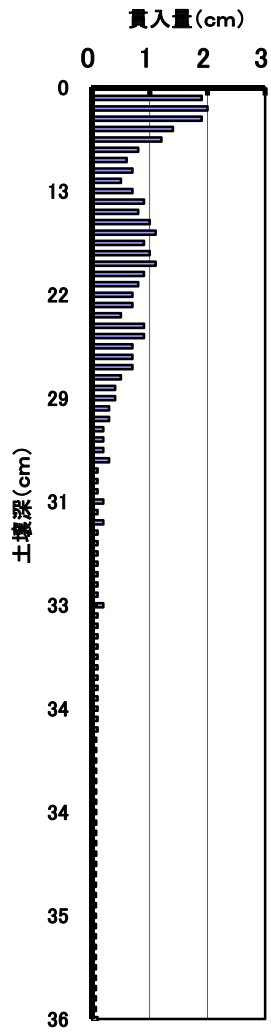
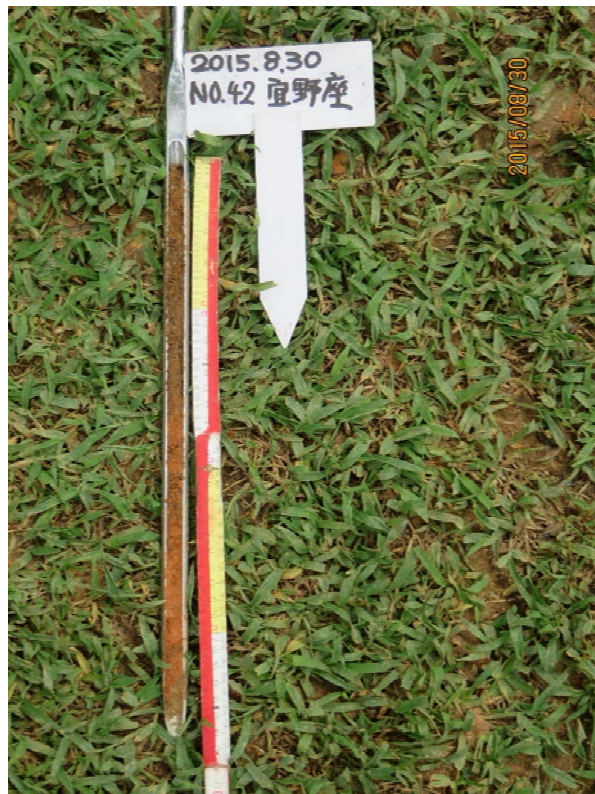
土壤貫入量結果

部位	所見	対応
土壌	<ul style="list-style-type: none"> ・土性は埴壤土で構造は粒状である。 ・深さは南側で30cm内外である。pHは8.1、ECは2.7(dS/m)。 ・北側は1m以上で30cm以深は砂土である。pHは8.1、ECは1.9(dS/m)。 ・表層はやや粘質であるが、影響はないと考える。 	<ul style="list-style-type: none"> ・無し。
根	<ul style="list-style-type: none"> ・踏圧は認められない。 ・根元～幹の中部まで損傷が著しく部分的に枯死、再生を繰り返し、瘤状となり、奇形を呈する。 ・地際の東側と北側に、それぞれ縦50cm、横50cm、深さ50cm以上、縦40cm、横50cm、深さ17cmの腐朽部がある。 	<ul style="list-style-type: none"> ・根の周辺の植物を除去したうえで腐朽の範囲、不定根の発生状況等、詳細な調査が必要と考える。なお、不定根は切らずに育成することが望ましい。
幹	<ul style="list-style-type: none"> ・主幹上部に長さ1m、幅10cm程度の帯状の亀裂があり、内部は空洞となっている。 	<ul style="list-style-type: none"> ・定期的な観察を検討し、落下する可能性がある場合は切除を検討する。
	<ul style="list-style-type: none"> ・下部に胴吹き枝の発生が著しく見られる。 	<ul style="list-style-type: none"> ・胴吹き枝は当面残すことが望ましい。
	<ul style="list-style-type: none"> ・樹皮の捲れが多い。 	<ul style="list-style-type: none"> ・無し
枝	<ul style="list-style-type: none"> ・大枝の活力は乏しく、先端付近の枯れが目立つ。 	<ul style="list-style-type: none"> ・中枝、小枝の落下が想定されるので、速やかに切除することが望ましい。
