旧古堅国民学校跡のデイゴ

認定番号 44

地上部の衰退度判定（認定番号44）

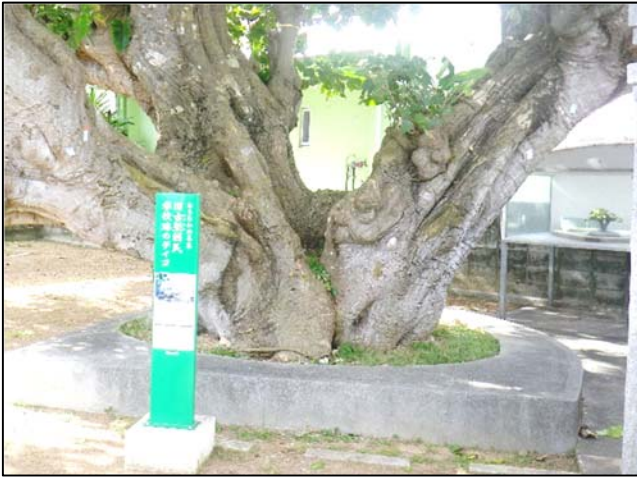
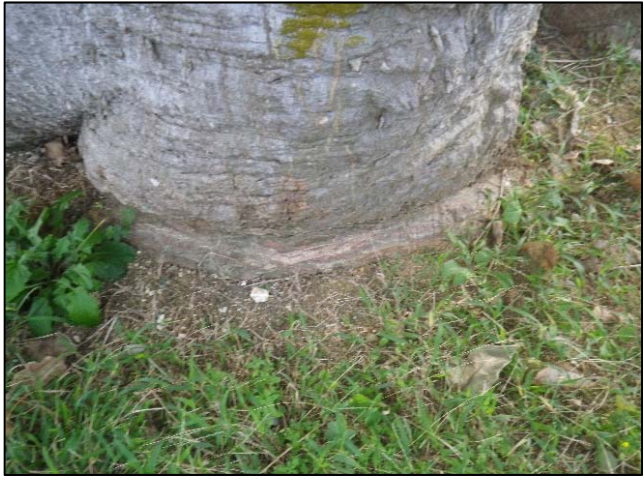
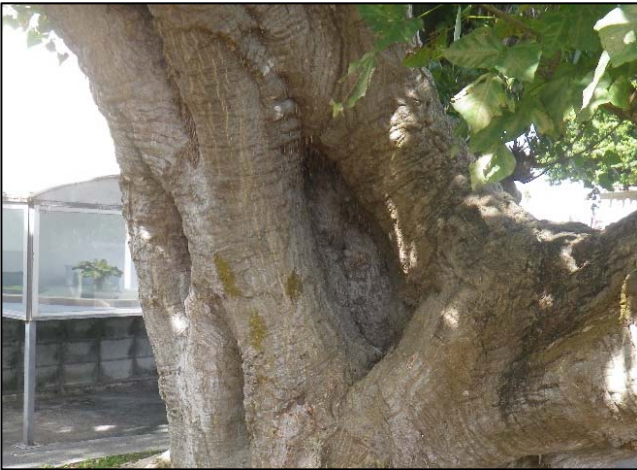
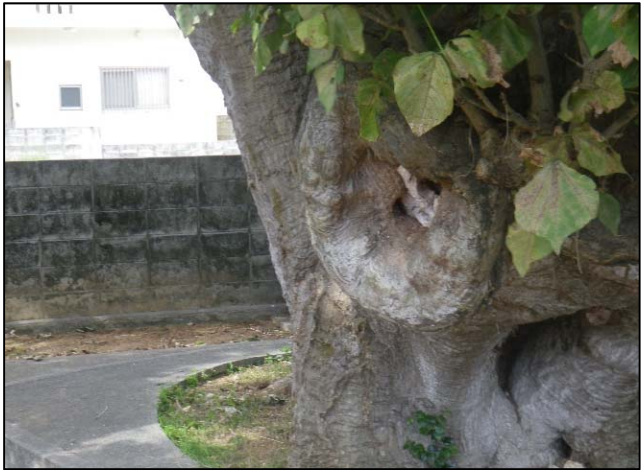
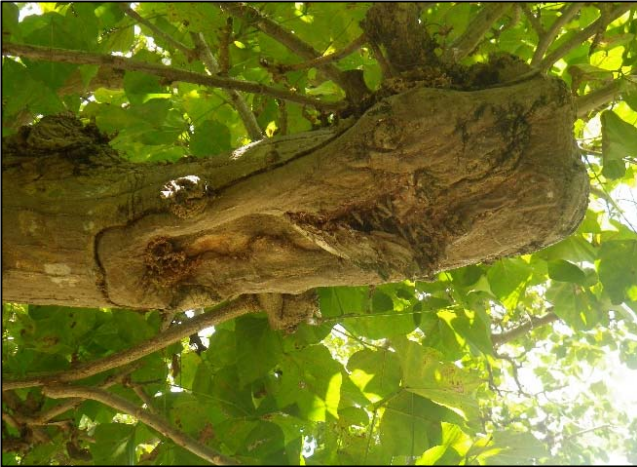
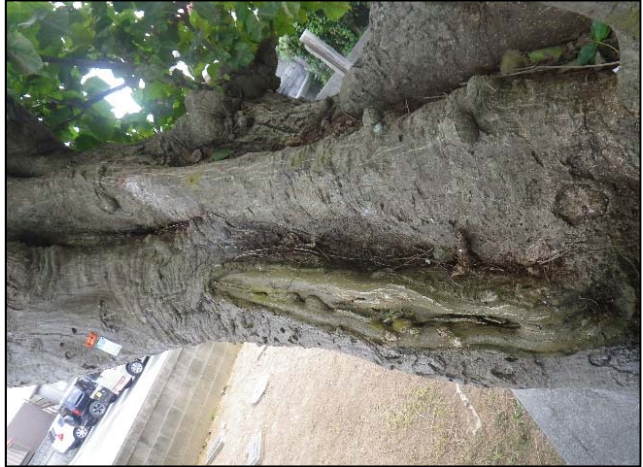
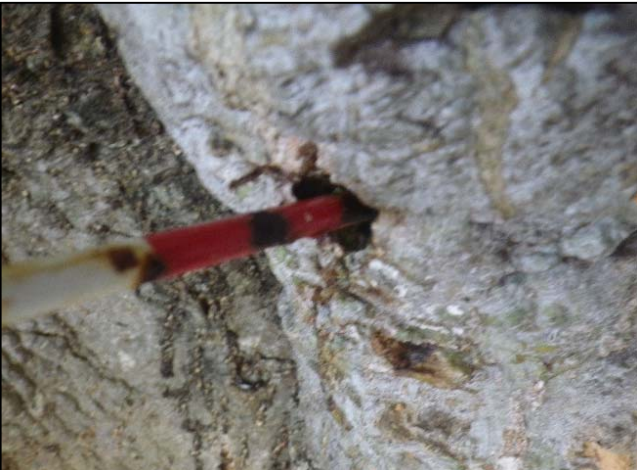
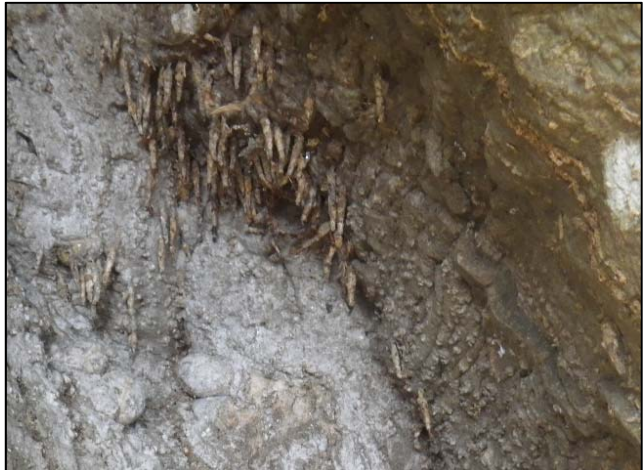
| 部位 | 所見 | 対応 |
|---|---|---|
| 土壌 | <ul style="list-style-type: none"> ・西側で固結が少し見られる。 ・過去に 10 cm程度盛土がされた可能性が考えられる。 | <ul style="list-style-type: none"> ・無し |
| 根 | <ul style="list-style-type: none"> ・巻き根が見られる。コンクリート製の植え柵が小さい。 | <ul style="list-style-type: none"> ・植え柵の拡張、または植え柵を撤去し簡易な柵の設置を検討する。 |
| 幹 | <ul style="list-style-type: none"> ・過去に施された治療痕が見られる。 | <ul style="list-style-type: none"> ・木登り禁止と植え柵内への立入り制限を検討する。 |
| | <ul style="list-style-type: none"> ・デイゴヒメコバチ対策として樹幹注入剤(アトラック液剤)が施されている。(H28. 9. 14、8 本) | <ul style="list-style-type: none"> ・継続実施を検討する。 |
| | <ul style="list-style-type: none"> ・ミノムシが多数見られる。 | <ul style="list-style-type: none"> ・無し。 |
| | <ul style="list-style-type: none"> ・ゲットウ、オウゴンカズラ等着生生物が見られる。着生植物に幹が覆われているため幹に異常が発生した際、視認しづらいと思われる。 | <ul style="list-style-type: none"> ・除去することが望ましい。 |
| 枝 | <ul style="list-style-type: none"> ・大枝の剪定痕が多数見られる。多くは、巻きこみが終わっているが、巻きこんでいない箇所や剪定痕から腐朽が進行している箇所も見られる。 | <ul style="list-style-type: none"> ・可能な限り大枝の剪定を行わない管理を実施することが望ましい。 |
| | <ul style="list-style-type: none"> ・台風によると思われる大枝の折損痕と腐朽が見られる。 | <ul style="list-style-type: none"> ・台風後の巡回を検討する。枝折れが発生した場合切り戻し剪定、表面殺菌剤等の塗布を検討する。 |
| 葉 | <ul style="list-style-type: none"> ・クワコナカイガラムシ、ハダニの被害が散見される。 | <ul style="list-style-type: none"> ・無し。 |
| | <ul style="list-style-type: none"> ・虫こぶが少し見られる。 | <ul style="list-style-type: none"> ・無し。 |
