### 糸満小学校のガジュマル(マンモス)

認定番号 96

地上部の衰退度判定（認定番号96）

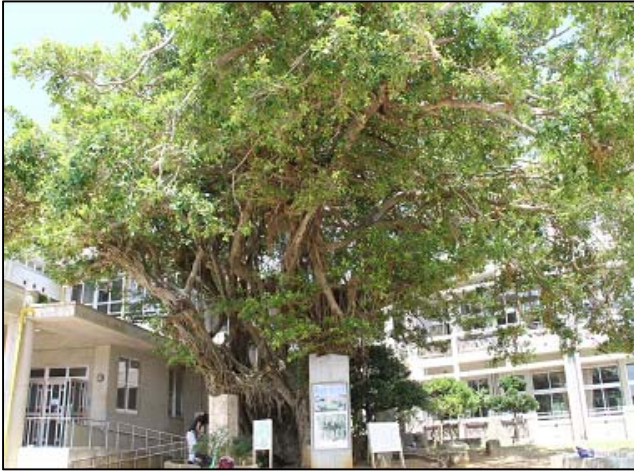
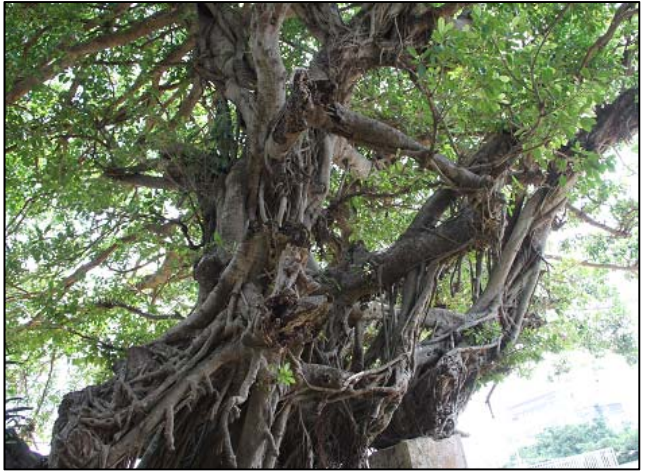
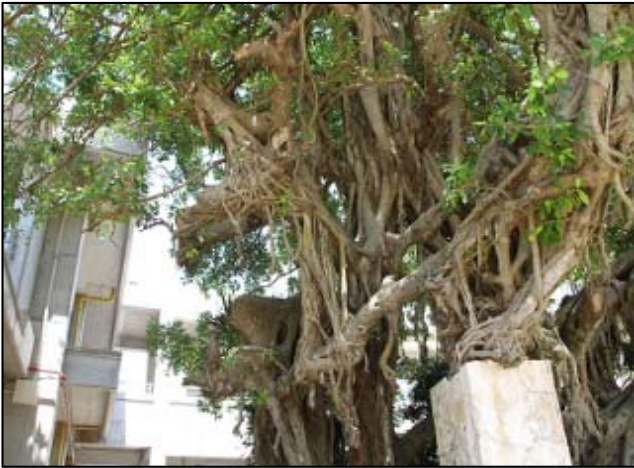
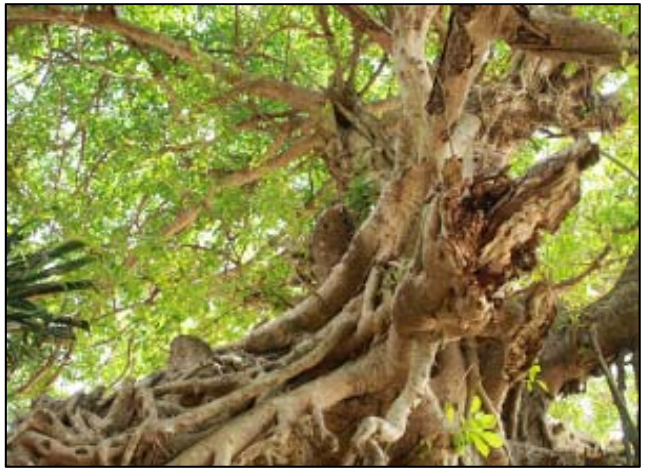
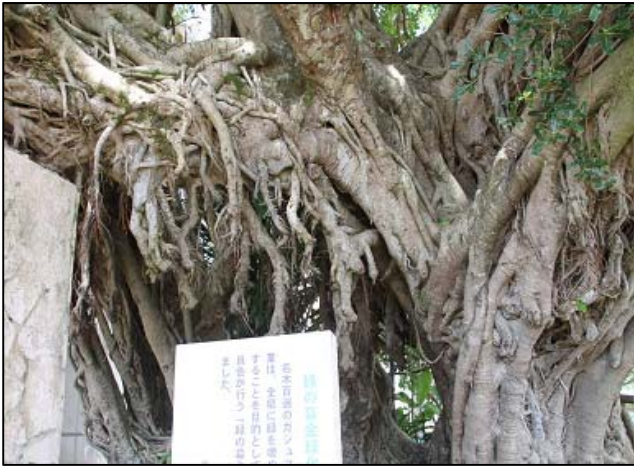
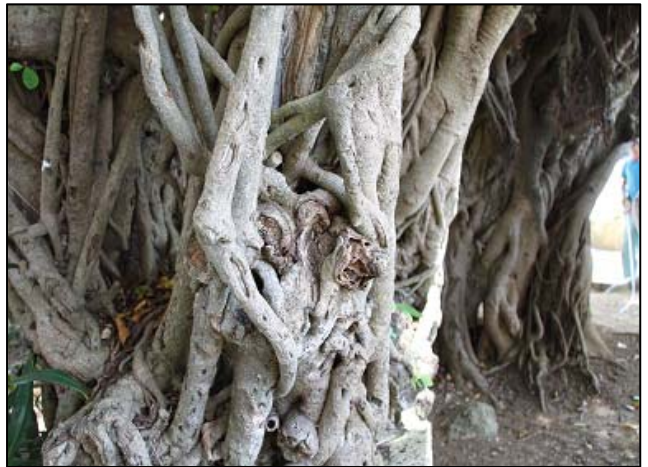
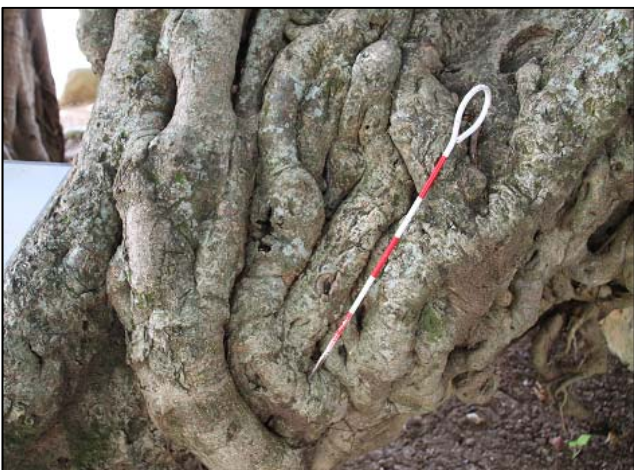
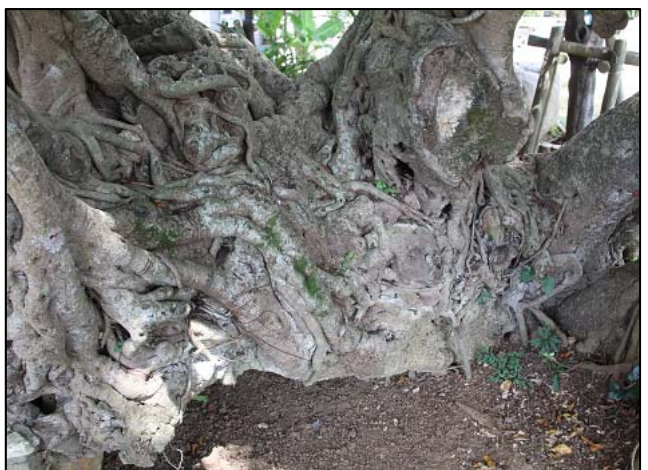
部位	所見	対応
土壌	・固結している。	・踏圧防止のため、柵内へ立入禁止を検討する。
根	・地際部の貫入異常は認めないが、踏みつけによる傷痕部が多く、一部腐朽が見られる。	・露出根を踏みつけないよう、木登り禁止を検討する。
幹	・下部にイチジクカミキリの産卵加工痕があり、樹液の垂下が認められ、若齢の幼虫が生息していると思われる	・樹皮の上から木槌で叩き殺すか、樹皮を剥いで駆除することを検討する。
	・上部から垂下する気根が発達してできた支柱根のほとんどが切断され、不安定な樹形になっている。	・将来にわたって安定した樹形を保つため、腐葉土を詰めたパイプ等を設置し、気根の誘導を検討する。
	・西側の支柱と接触する根が切断され、腐朽が認められる。	・腐朽部の切除、殺菌癒合剤の塗布を検討して不定根の発生を促す。
枝	・大枝基部の切断面にシロアリの食害痕が認められる。	・腐朽部の切除、殺菌癒合剤の塗布を検討する。
	・高さ 2.5mの部位の枝にカミキリの脱出孔が見られる。内部は腐朽していると考えられる。	・詳細な調査が必要。落枝の可能性がある場合は切除するか支柱の設置を検討する。
	・南に張り出した中枝に腐朽が認められる。折損、落下の可能性はある。	・除去または支柱の設置を検討する。
葉	・台風により萎凋している。	・自然回復を待つ。
	・オキナワイチモンジハムシ、ムツボシシロカミキリの食害痕が散見される。	・現時点で防除の必要はない。 ・経過観察を検討する。
備考	・コンクリート支柱を設置する際、妨げになる支柱根を切断したと思われる。
