ナカヌタウンのデイゴ(南)

認定番号 98-1

地上部の衰退度判定（認定番号98-1）

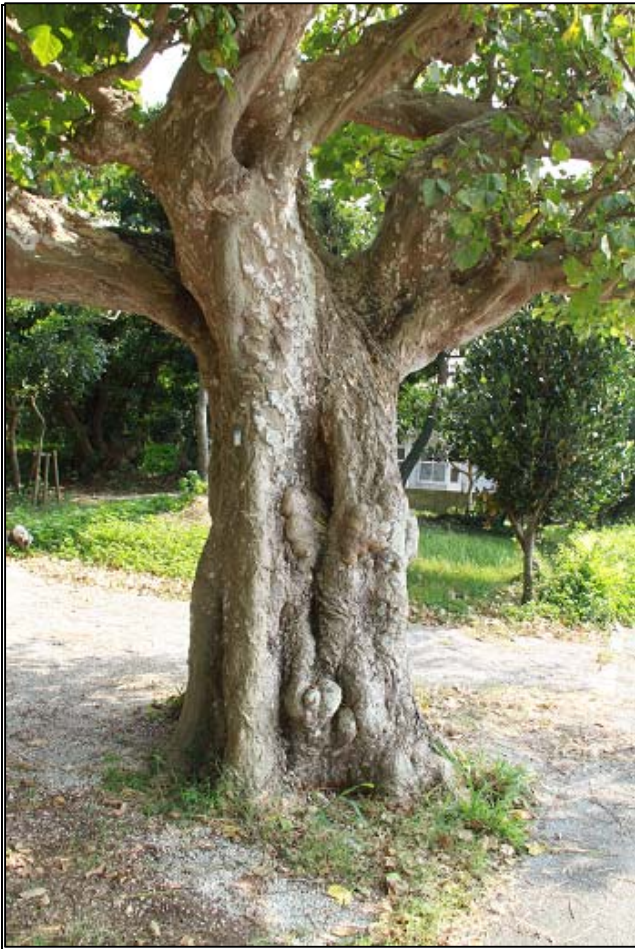
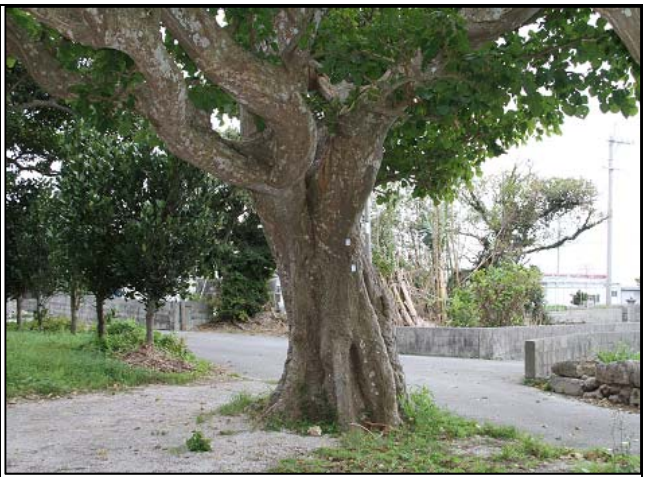
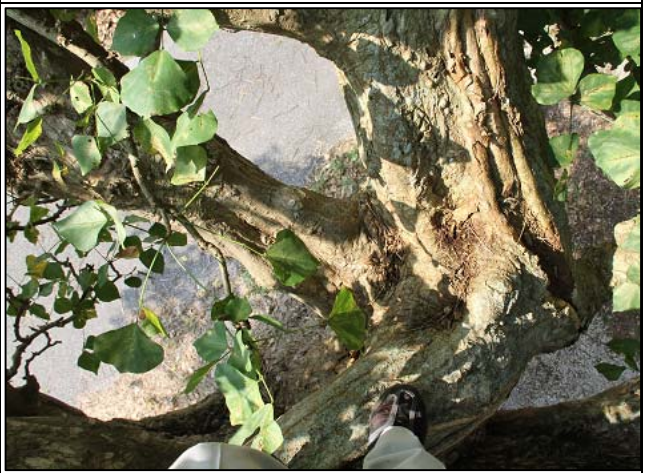
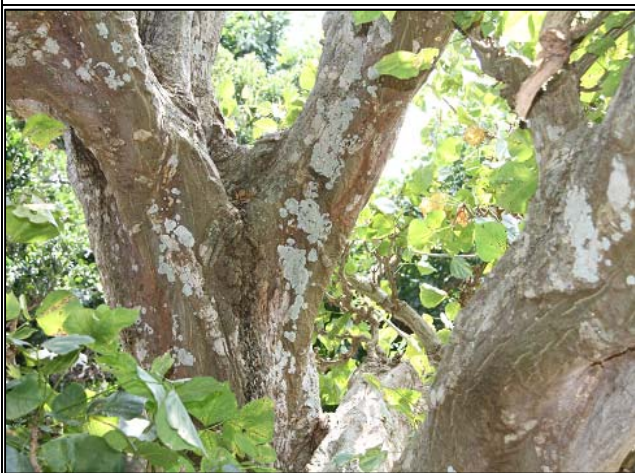
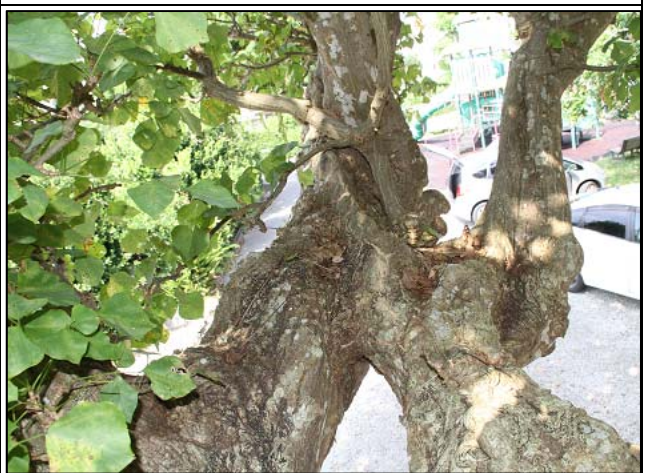
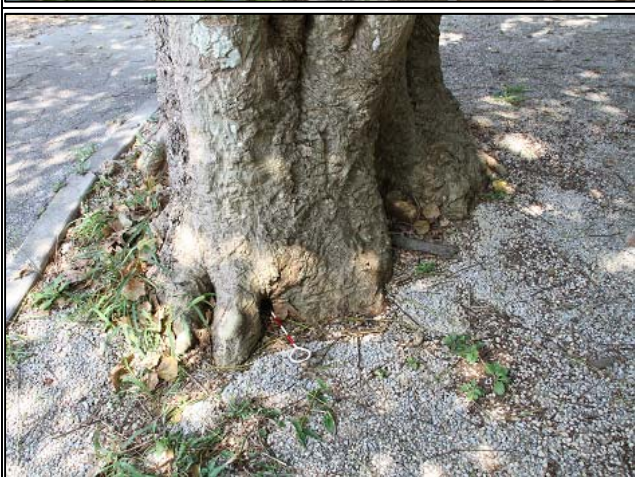
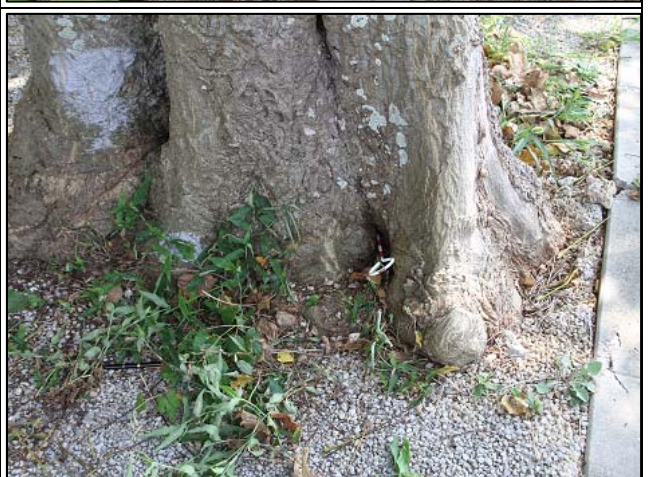
部位	所見	対応
土壌	・根の周辺は厚さ 5 cm 豆砂利で舗装されている。	・舗装の一部を剥ぎ取り、堆肥等の施肥を検討する。
根	・地際部に大小数箇所の貫入部があるが、いずれも芯には達していない。	・深く貫入する箇所は外科的な処置を検討する。
幹	・北面に地際からの高さ 20~90 cm の部分で最大幅 20cm の大きな凹みがある。材部の損傷は認められない	・定期的な観察を検討する。
	・地上 2.6m の幹の分岐部に縦 15cm、横 6cm、深さ 15cm 程度の腐朽が見られる。	・外科的処置を検討する。
	・地上 5m の大枝に縦 15cm、横 5cm、深さ 15cm の開口空洞が見られる。 ・西~北側に面した樹皮の活力の衰退が見られる。	・無し。
枝	・3.5m の高さの位置で、北東側に張り出した枝が著しく腐朽し、落下の可能性が高い。	・速やかな切除を検討する。
	・枝端部の枯れが多く、樹勢の低下が懸念される。強風により折損する可能性が高い。	・枯れ枝の切除または落枝に対する注意喚起の実施を検討する。
	・大枝の基部に入り皮が認められる。	・詳細調査の実施を検討する。
葉	・枝先端の着葉量が乏しい。 ・虫瘤はほとんど見られない。	・デイゴヒメコバチ対策として樹幹注入剤の継続実施を検討する。
備考
