2) 調査木とその保全対策

(5) 主な保全対策の詳細

1) 倒木・枝折れ危険木

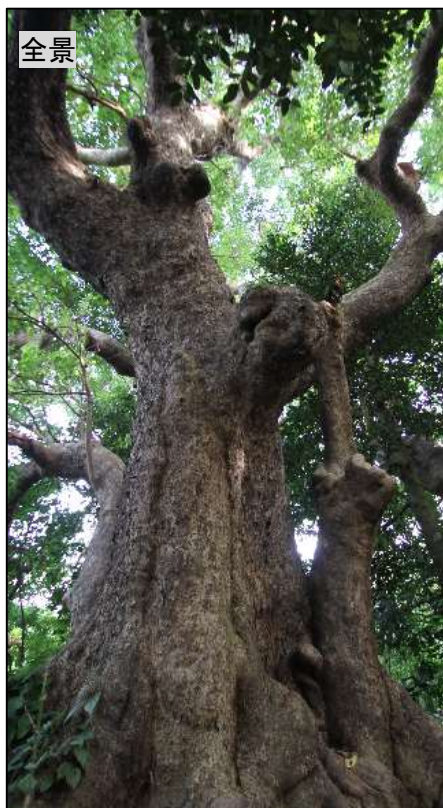
①認定番号1 比地小玉森の大アカギ

土壌：固結している。

根：露出根が多い。鋼棒貫入異常は認められない。

幹：南東高さ2.5mの位置に大きな瘤状の突起があり、縦12cm、横20cmの開口部が見られる。

幹内部はシロアリ等によって空洞化が進行しつつあると思われる。

枝：枯死枝にシロアリの食害痕が目立つ。台風による折損から進展したと思われる腐朽や空洞が多く見られる。

備考：表土が乏しく、かつ固結している。

来訪者の踏みつけによる露出根の損傷が懸念される。

- 踏圧防止対策を検討する。
- 露出根を踏みつけないよう柵の設置を検討する。
- シロアリの駆除を検討する。
- 幹の内部腐朽の進行を継続的に観察し、場合によって精密診断の実施を検討する。
- 枯死枝を切除し殺菌癒合剤の塗布を検討する。

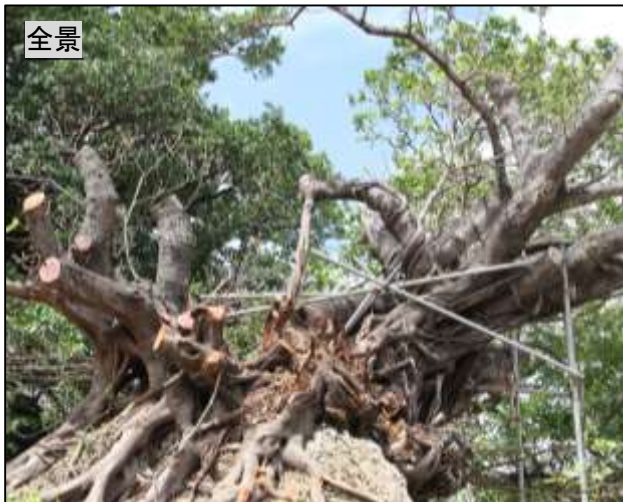
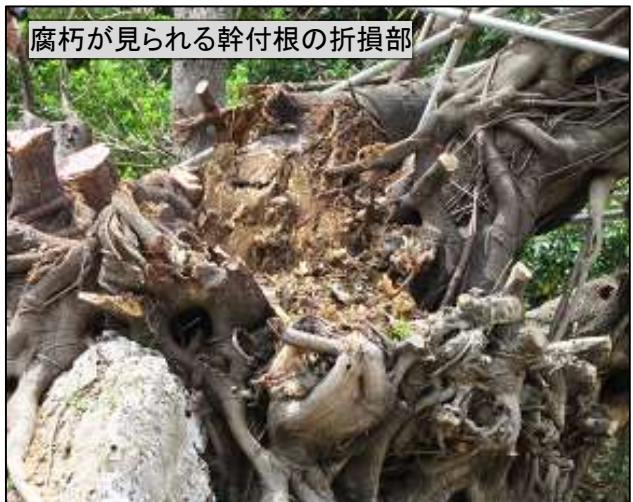
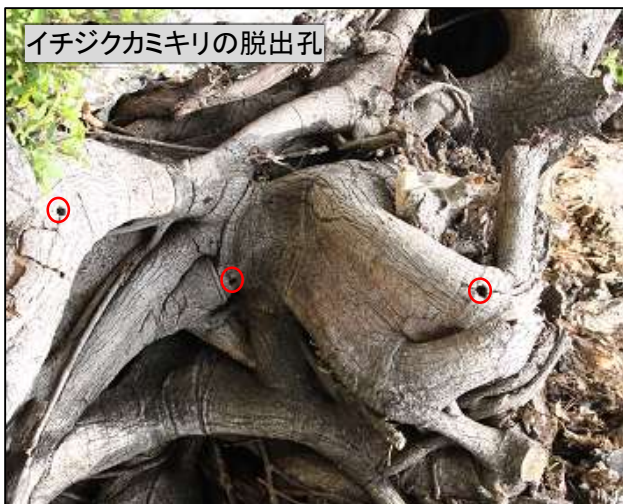
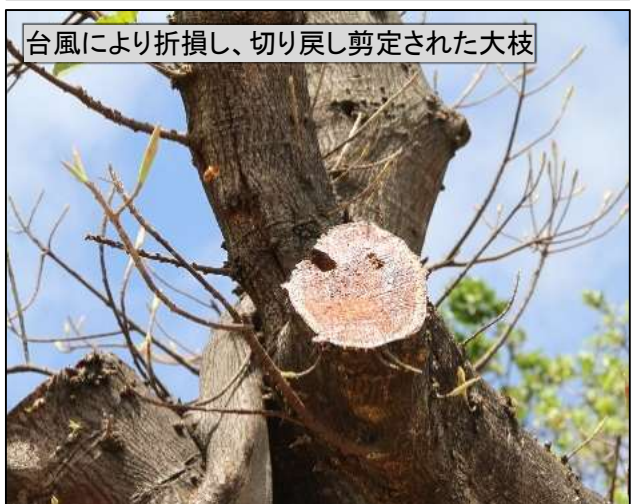
③認定番号 14 ウスクガジュマル

土壌：島尻マージで土質は埴質である。岩盤上に生育するため土層の厚さは様々で概ね40～90 cmである。pH：8.05、EC：1.19 (dS/m)。

根：イチジクカミキリの被害が著しく比較的古い根にも食害痕・脱出孔が見られる。岩を覆う根は枯死している。

幹：太枝の分岐部から折損している。折損部はイチジクカミキリの食害痕が多数見られ、材の腐朽も著しく、白色のキノコが着生している。

枝：台風により折損し、大部分が切除、除去されている。南側の太枝は衰退が著しく進行している。僅かに残る太枝にもイチジクカミキリの食害痕が見られ、樹皮の活力が低い。

葉：太枝、中枝の殆どが切断されているため、着葉量が少なく、小型化している。

備考：幹の付け根から太枝（幹）がほぼ水平方向に伸び、かつ幹の付け根が腐朽しており、台風の強風により折損したと推察される。樹勢、樹形の回復は期待できないと考える。

- 全ての太枝に合計6本程度支柱の設置を検討する。
- 露出根、幹、枝のイチジクカミキリの防除を検討する。
- 枝の発生を待つが、枝の成長に伴い支持できなくなるため発生枝は剪定が必要と考える。
- 施肥を検討する。

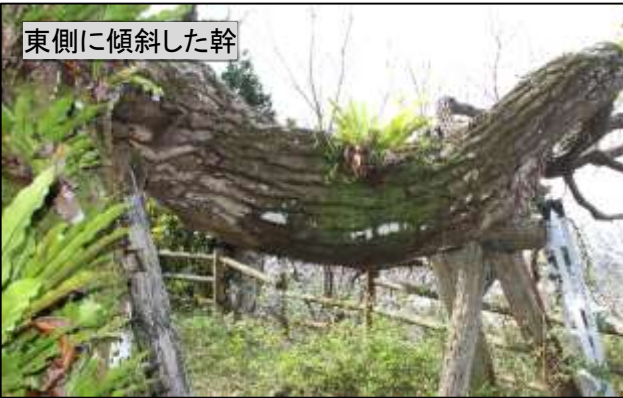
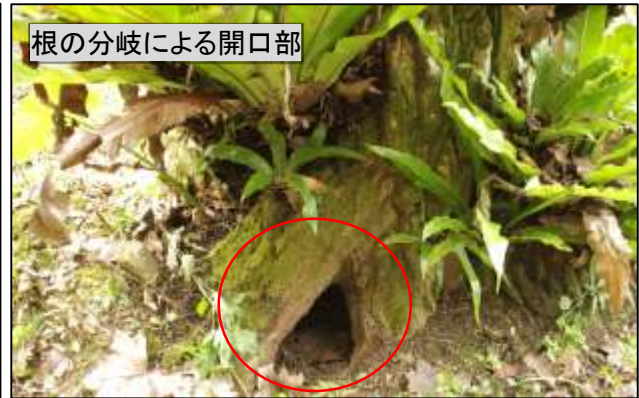
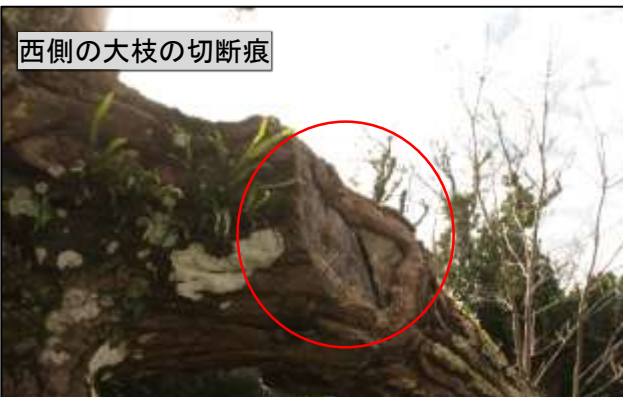
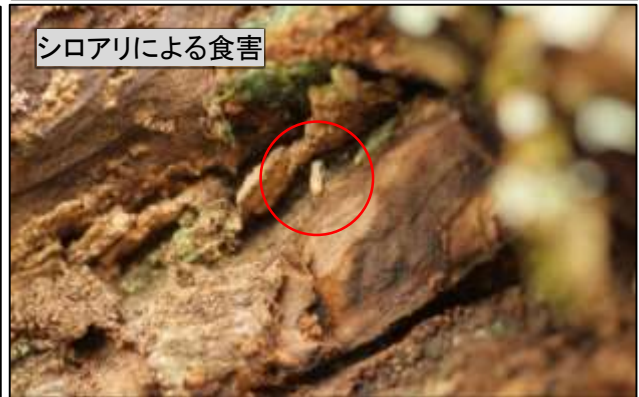
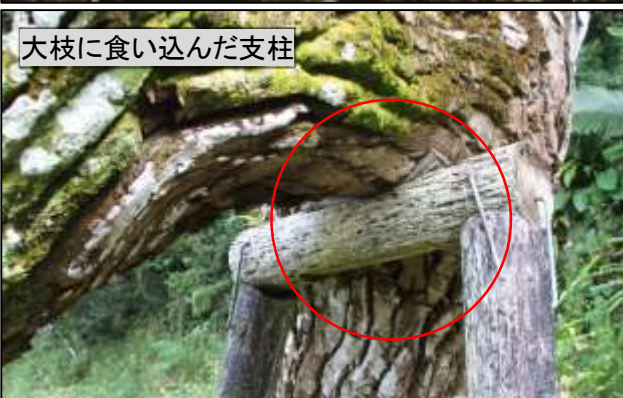
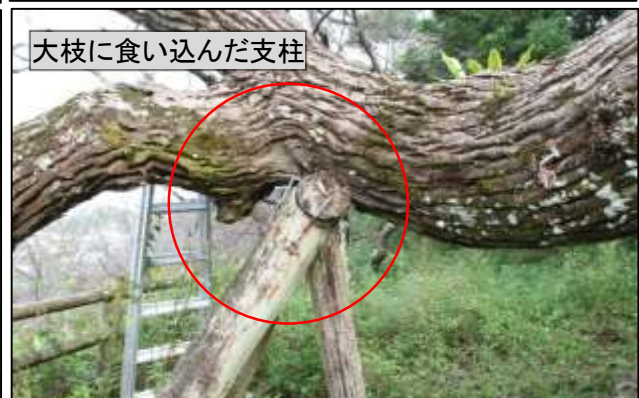
④認定番号 24 奥間土帝君の大きキリ

土壌：北側の深さ 30 cm の箇所では若干固結が見られるが、概して土層は深く物理性も良好である。
根：露出根は認められない。東側地際部に開口部が見られるが、根の分岐によるもので傷ではない。
幹：高さ 1.5～2m の部位で捻じれが生じ東側に幹が傾斜している。捻じれている部分は腐朽は認められない。樹皮下にシロアリの生息が確認される。
枝：南西側の大枝の付根に亀裂が見られる。西側の大枝基部が切断されているが、大きな腐朽は認められない。
葉：落葉期で判然としないが、残っている葉の量は少なくかつ小さい。
備考：既設の支柱3本は大枝に食い込んでいます。

- 傾斜した幹に支柱の設置を検討する。大枝も含めて支柱の配置を検討する。
- 既存の支柱3本の位置を再検討する。幹に近い支柱は、枝先側に移すことを検討する。
- シロアリの駆除を検討する。

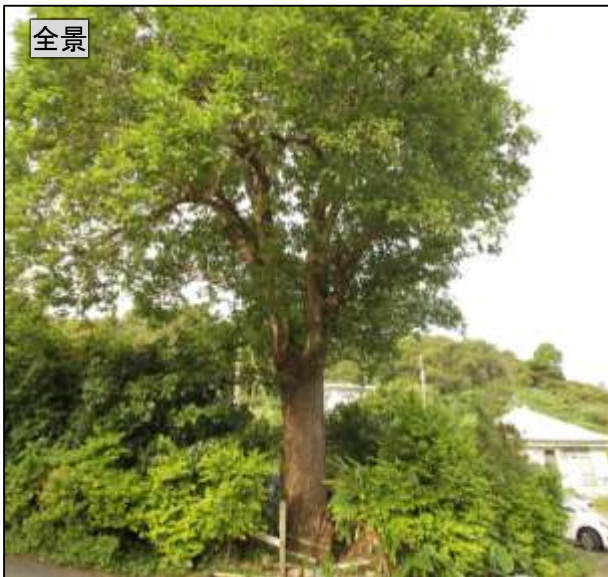
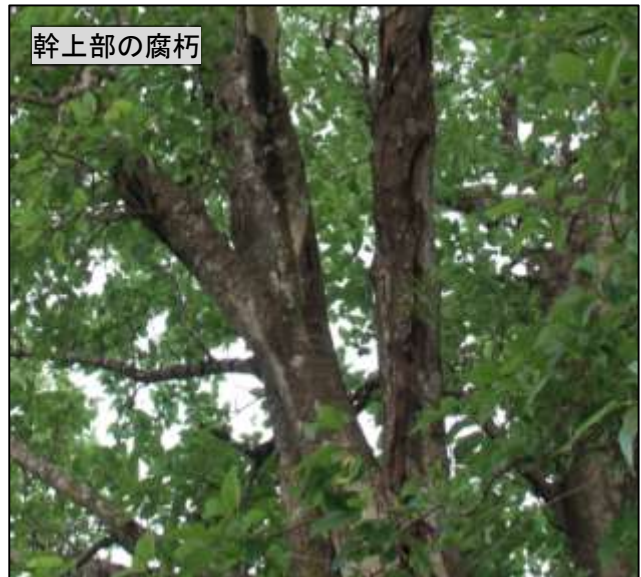
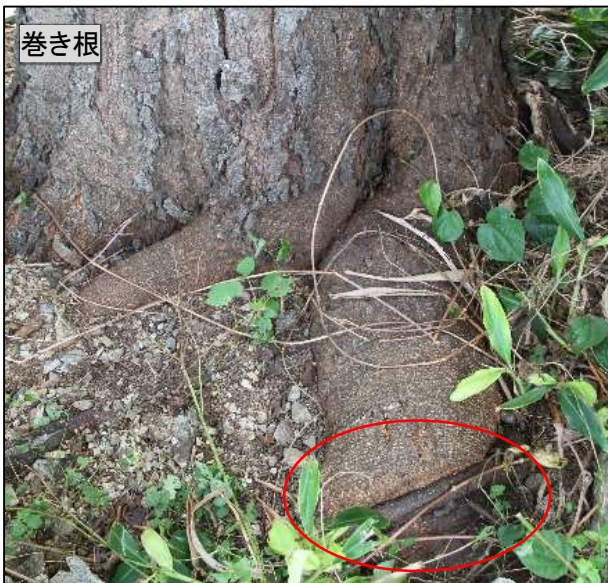
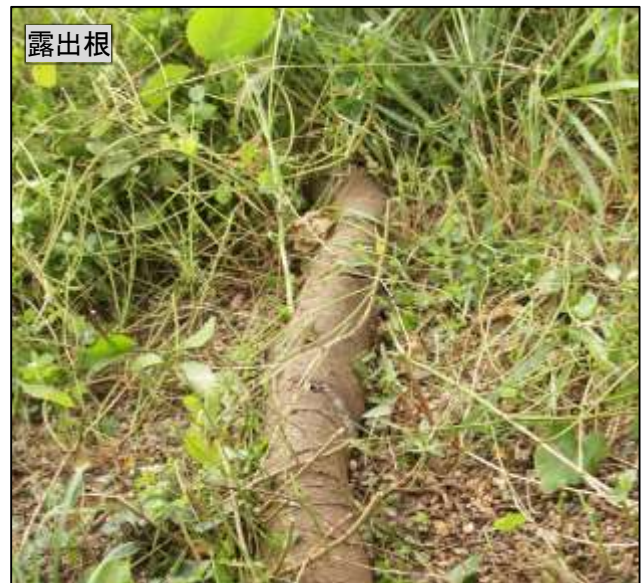
⑤認定番号 25 上原のクワージ

土壌：果樹園に隣接しており土層は深い。しかし西側はアスファルト道に接しており固結している。
根：巻き根が生じているが腐朽は見られない。太い露出根が南西方向に5m程度伸長している。
幹：高さ2.9mで2又に分かれ、大枝はそれぞれ北東、南西に伸長している。蟻道が見られる。
枝：大枝から分岐する中枝の分岐部に腐朽、入り皮が見られる。
葉：着葉量は中庸、大きさも問題無い。
備考：概ね健全であるが、溝状の腐朽が幹、枝に見られる。特に中枝は被害が多く、落枝に注意を要する必要がある。

- 畑周辺において除草剤の使用を控えることを検討する。
- シロアリの駆除を検討する。
- 枯死枝の切除を検討する。
- 巻き根を切除することを検討する。
- 強風時の枯死枝落下に対する注意喚起を検討する。

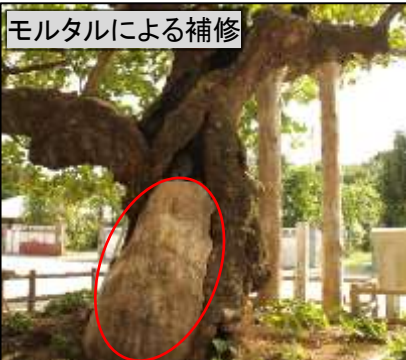
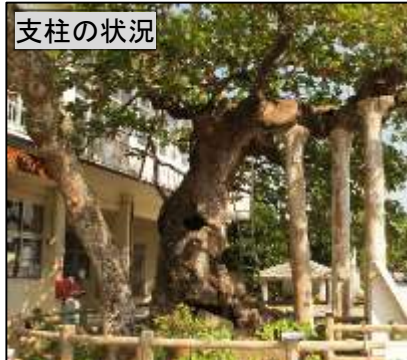
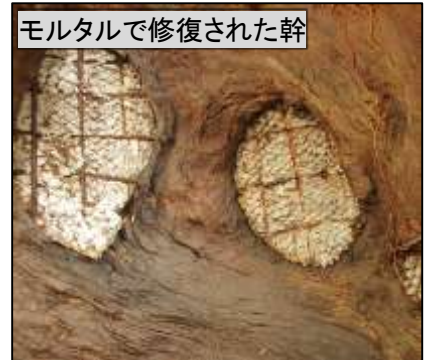
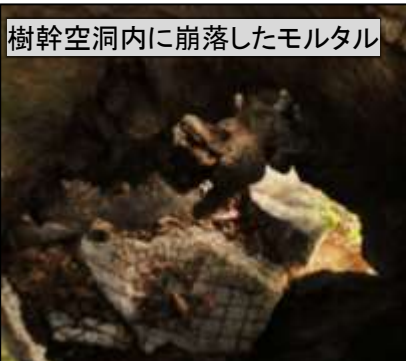
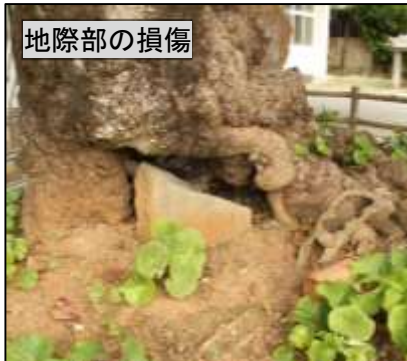
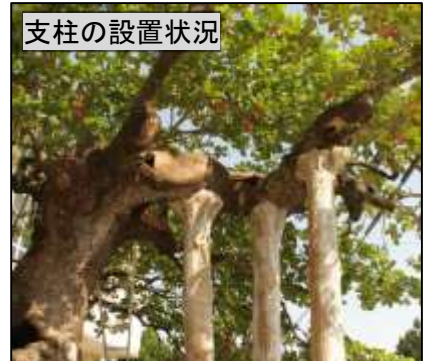
⑥認定番号 27 フパルシ

土壌：柵外は砂利で舗装され、駐車場となっている。

根：地際部からルートカラーの損傷が著しい。露出根は少ないが、根は全般に浅く張っており、一部は5～20 cmの深さで北西方向の公民館の犬走りに達している。

幹：地際部から大枝の分岐点まで、厚さ10 cm程度の樹皮・形成層部を残すのみで、その他は全て欠如した筒状となっている。大きな開口部は鉄骨を編み込んだモルタルで外科的な補修がなされているが、劣化が著しく樹幹中の空洞部に崩落している。

樹洞内壁に腐朽菌子実体（種不明）が見られるが、急速な腐朽の進行は見られない。

枝：幹は高さ1.5mから2又。南西側の分岐部から2mに位置する大枝の切断面から腐朽が進行中。東側の道路に面する高さ3mの位置の大枝は基部から切断され、切り口から腐朽が進行中。大枝を支える支柱は枝との接触面が経年劣化し、モルタルに亀裂や欠損、枝への食い込みが見られる。

備考：現在、樹勢は保たれているが、樹体の損傷が著しく、物理的に安定を欠いている。

支柱上部のモルタルの劣化が著しく支柱の再設置は不可欠と考える。設置は外観より強度を重視することが望ましい。大枝からのモルタルの落下は可能性が極めて高く、早急に除去する必要があると考える。当面は柵内への立入を禁止することが望ましい。

- 根の発達を促すため、可能な広さでエアレーションを行うとともに可能な限り柵外の表土を膨潤な土に入れ替え、駐車場の禁止を検討する。
- 幹・枝のモルタルは全て除去することを検討する。外科的な施術は行わないことが望ましい。
- モルタル撤去後、大枝基部～枝先の腐朽程度から落枝の可能性を検討する。必要に応じて剪定を実施し、その後、枝の重さを勘案して適切な箇所に支柱の設置を検討する。
- 公民館の底に設置されている支柱は、適切な箇所に移設するか、枝の剪定を検討する。
- モモタマナコブガによる食葉害について定期的な観察を検討する。

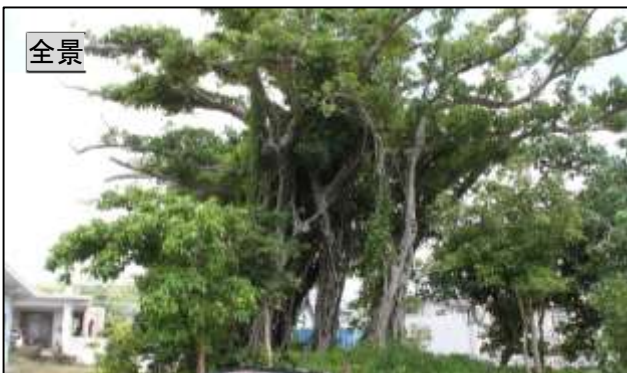
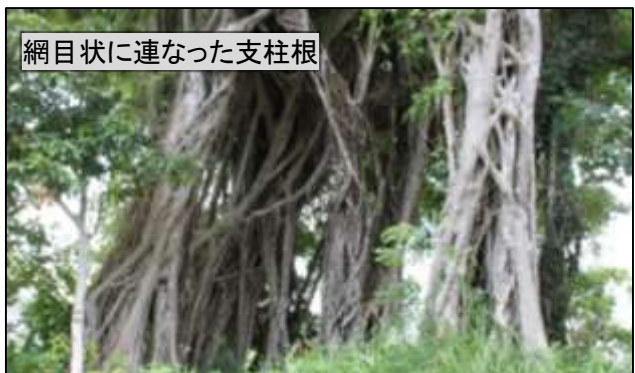
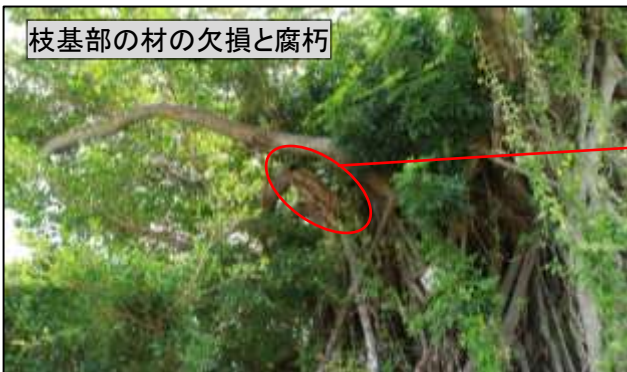
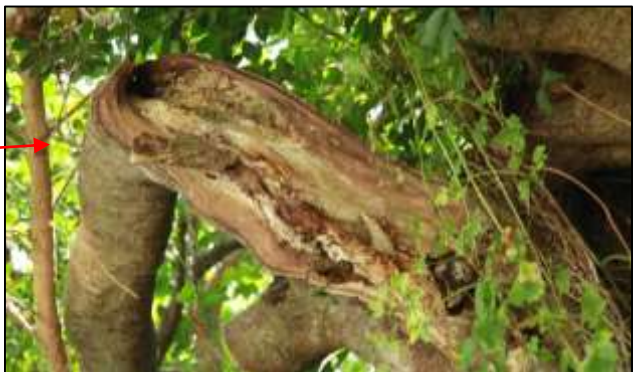
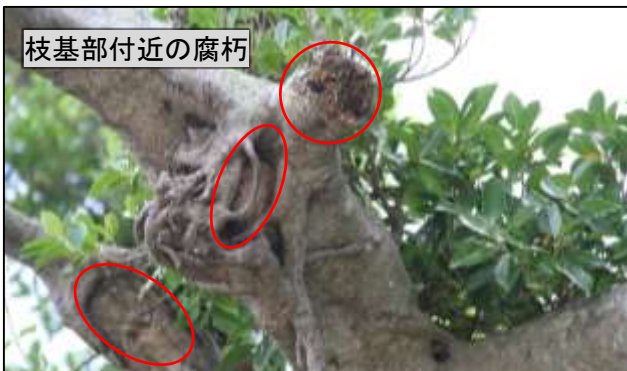
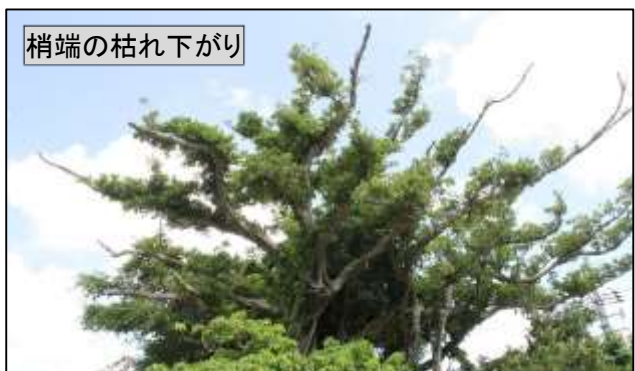
⑦認定番号 47 当銘のガジュマル

土壌：隆起珊瑚礁石灰岩の岩盤上に生育している。土層は浅いが土性は良好である。
根：古い根にはイチジクカミキリの食害痕が見られる。芯に達する空洞があるが、活力のある新しい根が取り巻いている。
幹：イチジクカミキリの食害痕に起因すると思われる腐朽箇所が目立つ。
径の大きな幹は元々あった樹を巻きこんで成長したと思われ、内部は空洞になっている。多くの支柱根が網目状に連なっている。
枝：南～西側に枝枯れが目立つ。
東側に長く伸びた中枝の基部付近に材の欠損、腐朽が見られる。折損、落下の可能性が大きい。
葉：特に梢端、枝端部の葉に小型化が認められる。
備考：梢端、枝端部の枯れ下がりが多く、樹勢の低下が懸念される。

- 南～西面の枝枯れの切除を検討する。
- 東側で基部付近に材の欠損・腐朽が見られる中枝の切除を検討する。
- 施肥と乾燥時の散水を検討する。

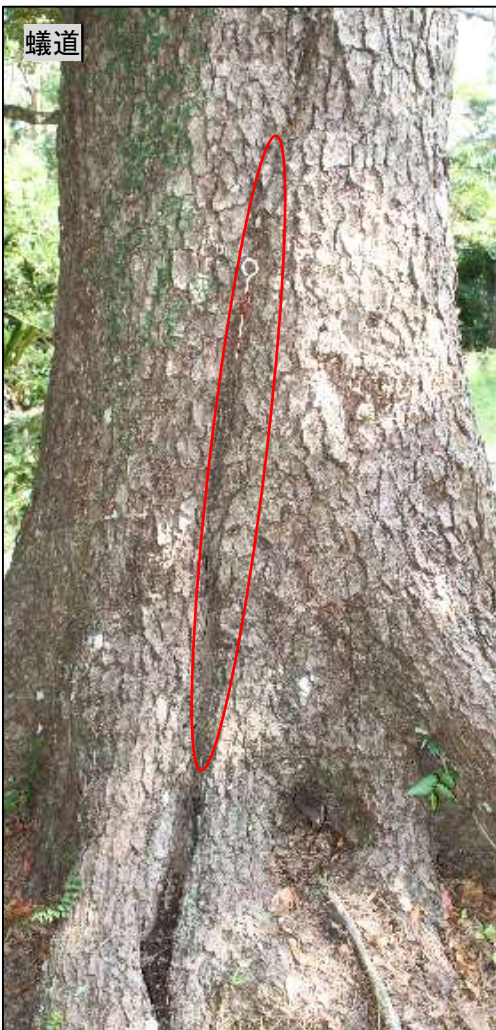
⑧認定番号 53 辺戸の蔡温松

土壌：礫質黄色土で表層にクラッシャーランが撒かれている。表層は固結、20 cm以深は粘質でカベ状構造である。

根：地際部や根の内部はシロアリの食害により腐朽（空洞）が著しい。東側 8.6m の部位で枝の脱落痕は空洞化し、シロアリの食害痕が見られる。隣接木（ホルトノキ、タブノキ）が北西側の根を覆っている。一部は空洞化した地際部から内部に侵入している。

幹：樹皮の活力は中庸である。随所に蟻道が見られる。地上高 2.5m の部位に電線の巻き込みが見られる。西側の窪みの下はシロアリ被害により空洞化していると考えられる。

枝：中、小枝の脱落・枯れが目立つ。

葉：着葉量が乏しく、2年生葉は殆ど落葉している。

備考：シロアリ被害は樹体全体に及んでおり、樹体内または根付近に営巣していると考えられる。

- 施肥を行うとともに、計画的にスポット状の土壤改良の実施を検討する。
- 根を覆っている隣接木の除去を検討する。
- 電線の巻きこみは幹を傷つけないように電線を切り詰めることを検討する。
- シロアリの防除を検討する。
- 枯れ枝を切除し殺菌癒合剤の塗布を検討する。

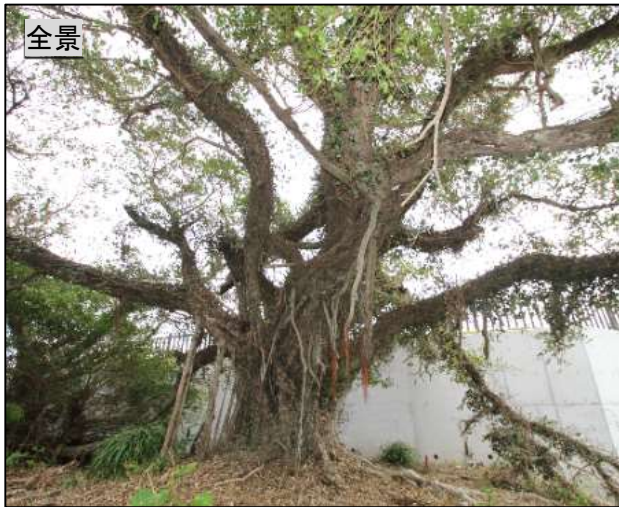
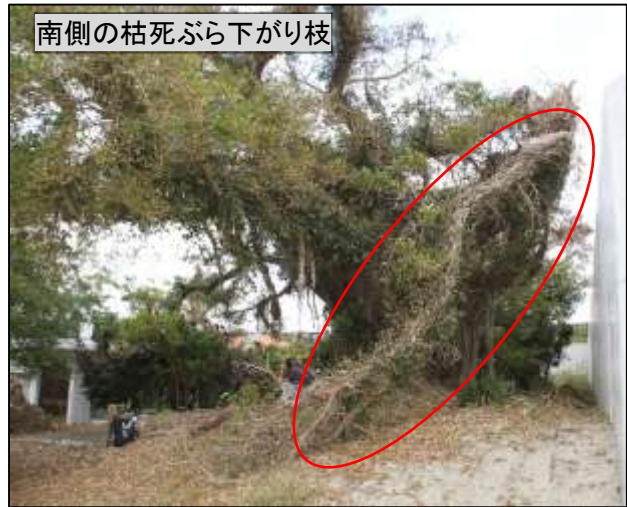
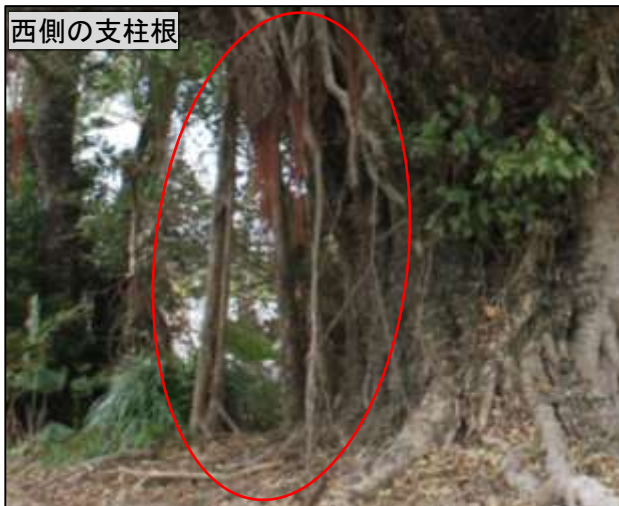
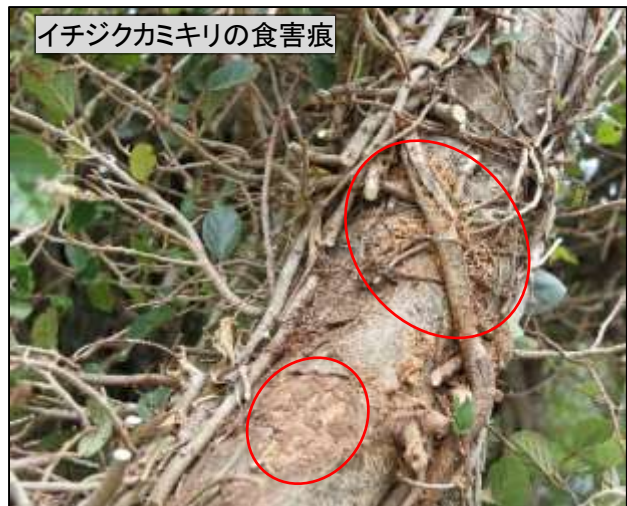
⑨認定番号 61 ノロ殿のガジュマル

土壌：粒状、堅果状が混ざり、強粘質。通気性、排水性に乏しい。土壌の厚さは約 70 cm。70 cm以深は珊瑚石灰岩。pH：7.5、EC：0.44 (dS/m)。

根：露出根が広がるが、踏圧による樹皮欠損は少なく深刻な根の障害は見られない。古い根を新しい根が覆っている。イチジクカミキリの食害痕は古い根に多いが、新しい根にも見られる。

幹：全面をオオイタビで覆われる。樹皮の枯死・欠損が多く、イチジクカミキリの食害痕が散見される。分岐部は古い幹の枯死欠損により空洞化しているが、腐朽は見られない。

枝：中枝の枯死、ぶら下がり（南側）がある。大枝、中枝から気根が垂下しているが、殆ど切断されている。

葉：着葉量が少なく、小型化し、やや黄化している。

- 南側に枯死してぶら下がっている中枝の切除を検討する。
- 西側の2本の支柱根は特にイチジクカミキリの被害に留意する。
- 気根は切らずに支柱根に仕立てることを検討。
- 大枝の支持と支柱根誘導のために、支柱の設置を検討する。
- オオイタビを除去し、イチジクカミキリの食害痕、腐朽の進行など、各枝の安全性を確認し危険枝の切り落としを検討する。また、幹の腐朽の進行、イチジクカミキリの早期発見に努める。

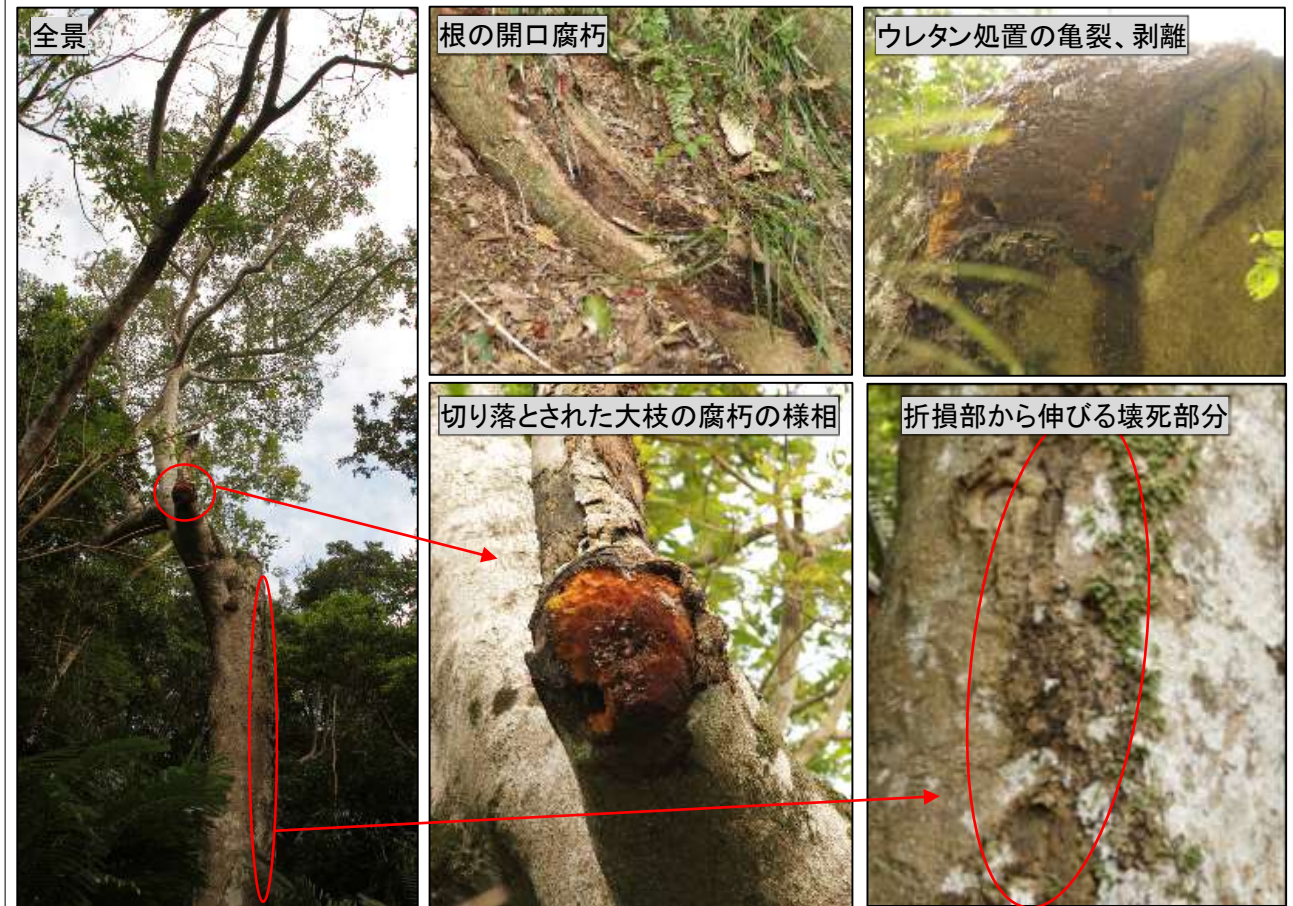
土壌：砂礫質黄色土に生育し斜面下方に土壌の浸食流亡が見られる。

根：根張りは発達し、安定した形状である。西側（斜面下方）の露出根に 70×10 cmの開口腐朽が見られる。地際部に 10×2 cmの腐朽が見られるが芯には達していない。

幹：高さ 6.2m で3又し、うち2本の大枝が台風により折損している。折損部位は切断され、ウレタンで処置が施されているが、亀裂・剥離が生じている。樹形は歪で、樹皮の活力は乏しく、折損部位から筋状に根本付近まで壊死が見られる。幹内部は腐朽が進行していると推定される。

枝：枝数が少ない。中枝から萌芽枝が発生している。

葉：着葉量は少ないが、萌芽枝の発生により若干回復傾向にある。色は中庸。食葉性害虫の摂食痕が見られる。

備考：幹の樹皮及び切り落とされた大枝の腐朽の様相から、幹内部は腐朽が著しく進行していると推定される。

- 裸地化した表土を植生で被覆することを検討する。
- 斜面下部に土留柵の設置を検討する。
- 幹のウレタンの除去を検討する。
- 大枝基部の腐朽程度について詳細調査を検討する。腐朽が著しい場合はワイヤーロープ等で牽引することを検討する。
- 大枝基部にかかる重量を軽減するため、葉量の増加を観察しながら剪定を検討する。
- 食葉性害虫の発生について経過観察の実施を検討する。

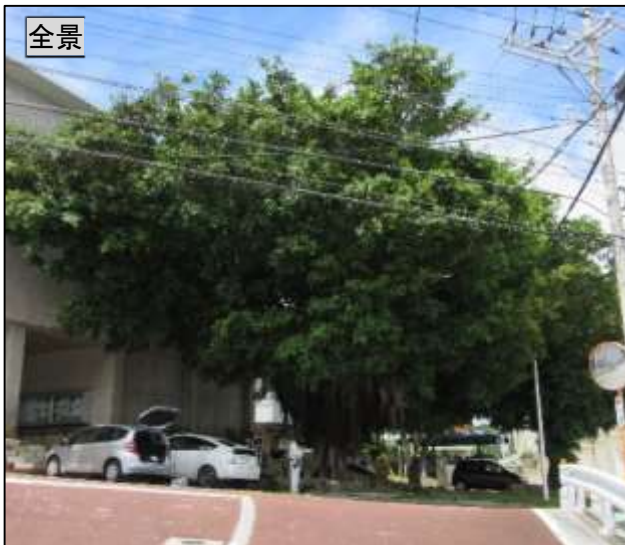
土壌：北側と南側で異なり、北側はやや北方向に傾き（6°）、砂質で通気性、排水性に富む。pH：9.1、EC：1.2（dS/m）。南側は平坦、埴土～埴壤土で通気性、排水性は中庸。pH：8.2、EC：1.3（dS/m）。

全景

- 踏圧防止策を検討する。
- イチジクカミキリの防除を検討する。
- 枯死枝、ぶら下がり枝は早期に切除することを検討する。
- 食葉性害虫は駆除を要する密度ではないが、観察は必要である。

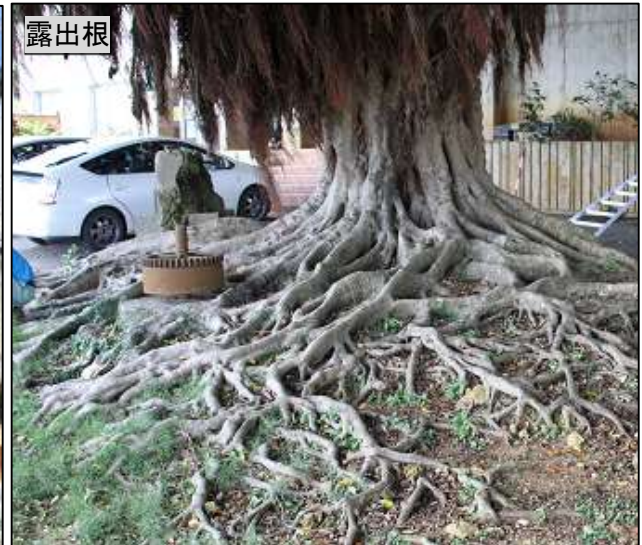
根：露出根が多く、踏圧による傷が目立つ。

西側（建物側）の根が縁石に沿って伸びており、一部切断されている。

露出根

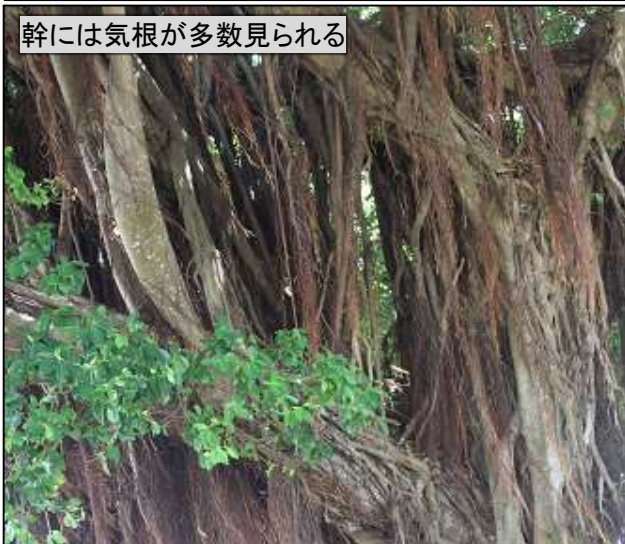
幹：気根によってイチジクカミキリの食害痕の観察は困難だが、密度は低いと思われる。

幹には気根が多数見られる

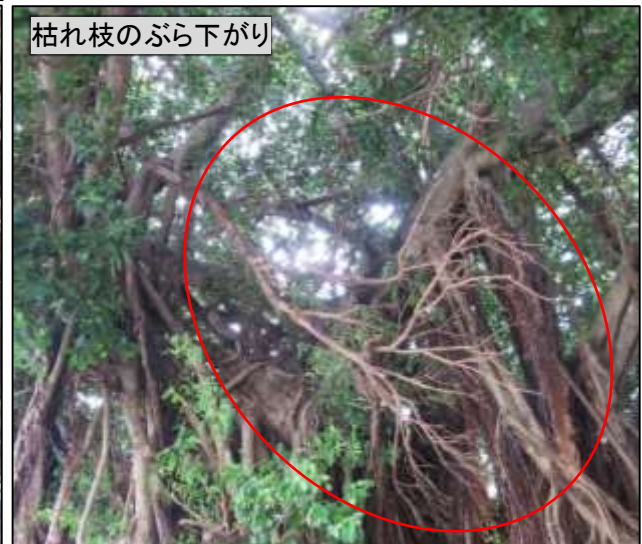
枝：枯れ枝のぶら下がりが3箇所見られる。

北側に枯死した中枝が見られる。

枯れ枝のぶら下がり

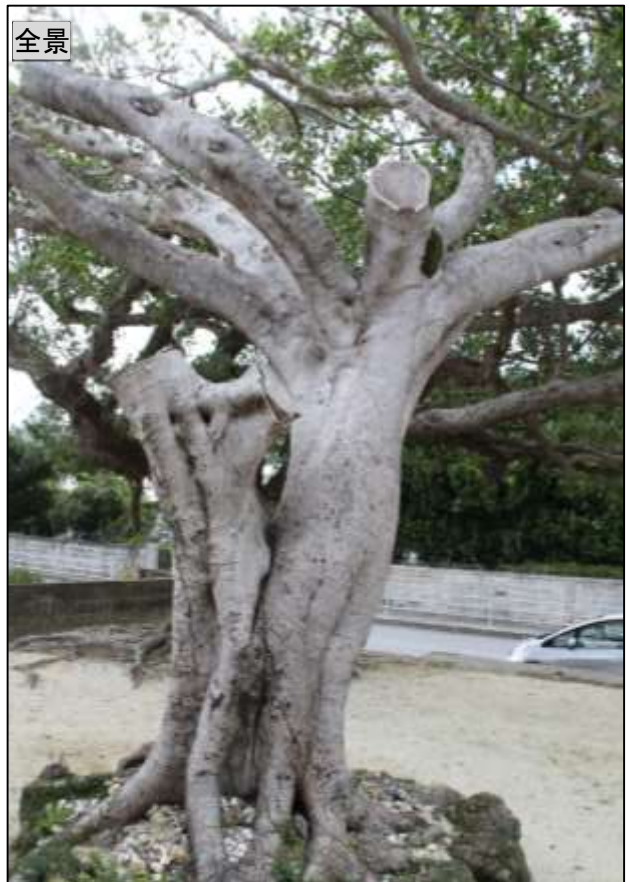
⑭認定番号 78-3 伊舎堂の3本ガジュマル(3)

土壌：厚さは1m以上、土性は砂土である。pH：9.1、EC：0.7（dS/m）。表層で踏圧による固結が見られる。

根：南根腐病の標徴が見られ感染が確認される。

イチジクカミキリの食害痕、脱出孔が見られる。

幹：双幹木で、うち1本は枯死したため分岐部上方約1mから切断されている。

幹下部にイチジクカミキリの食害痕、脱出孔が見られる。

枝：大枝は全て枯死している。中小枝の枯れが進行しており、活力は非常に低い。

葉：着葉量はやや少なく、小型化している。

備考：倒伏、落枝が懸念されることから早期の伐倒処理を行う必要があると考えられる。

- 伐倒、抜根、焼却処分を検討する。
- 撤去後、数年間はこの場所に樹木を植栽しない。

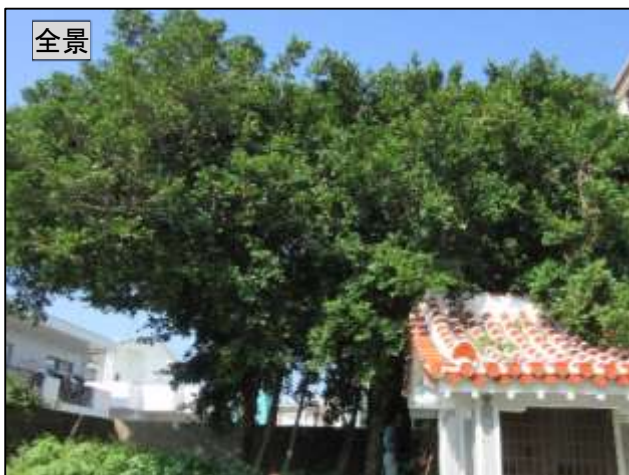
⑮認定番号 88 字嘉手納拝所の大ガジュマル

土壌：珊瑚礁石灰岩の岩盤上に生育している。島尻マージで厚さは 30 cm 程度、粒状構造で層位を持たない。pH：8.1、EC：1.4～2.7 (dS/m)。

葉：着葉量、大きさとも中庸である。

全景

- 拝所後方の踏圧防止策を検討する。
- 枯死した幹、大枝、中枝の切除を緊急に行うことを検討する。
- イチジクカミキリの駆除を検討する。

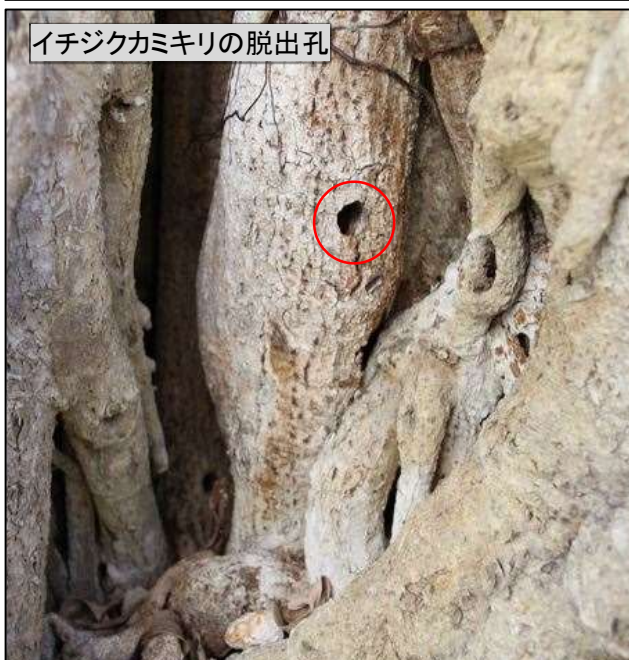
古い根（支柱根）は新しい根に覆われるが、枯死しておりイチジクカミキリの食害痕、脱出孔が多く見られる。

イチジクカミキリの脱出孔

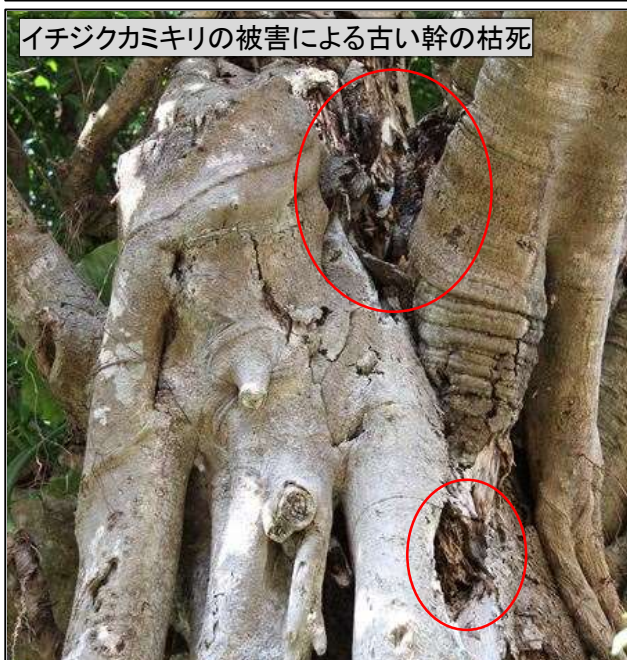
幹：イチジクカミキリの被害により、古い幹は枯死し、黒変している。被害は幹の分岐部に集中しており、折損・落下が懸念される。幹の腐朽部からヒラタケが発生している。

イチジクカミキリの被害による古い幹の枯死

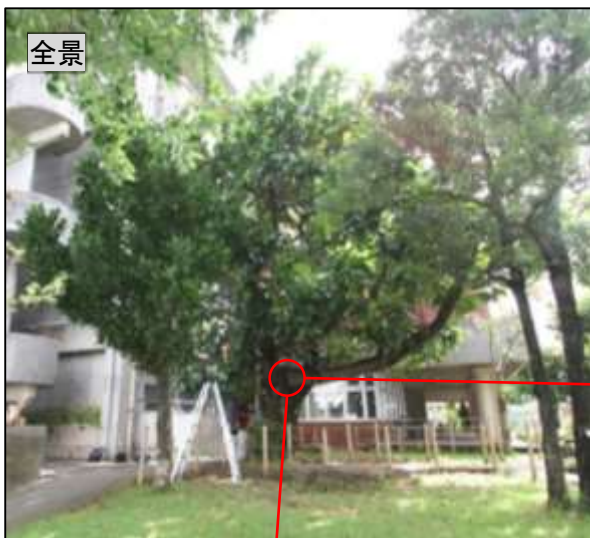
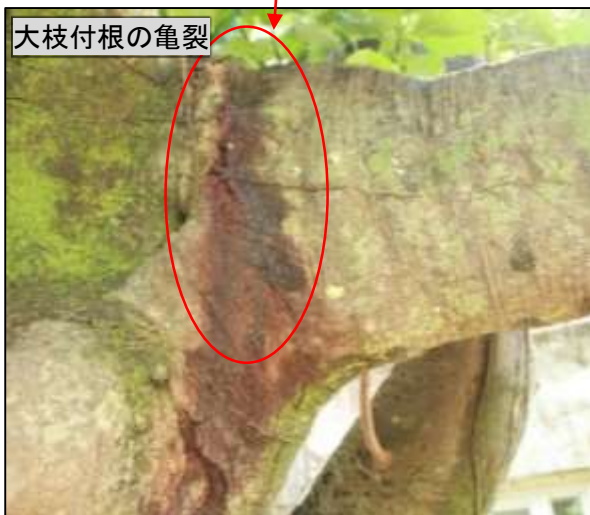
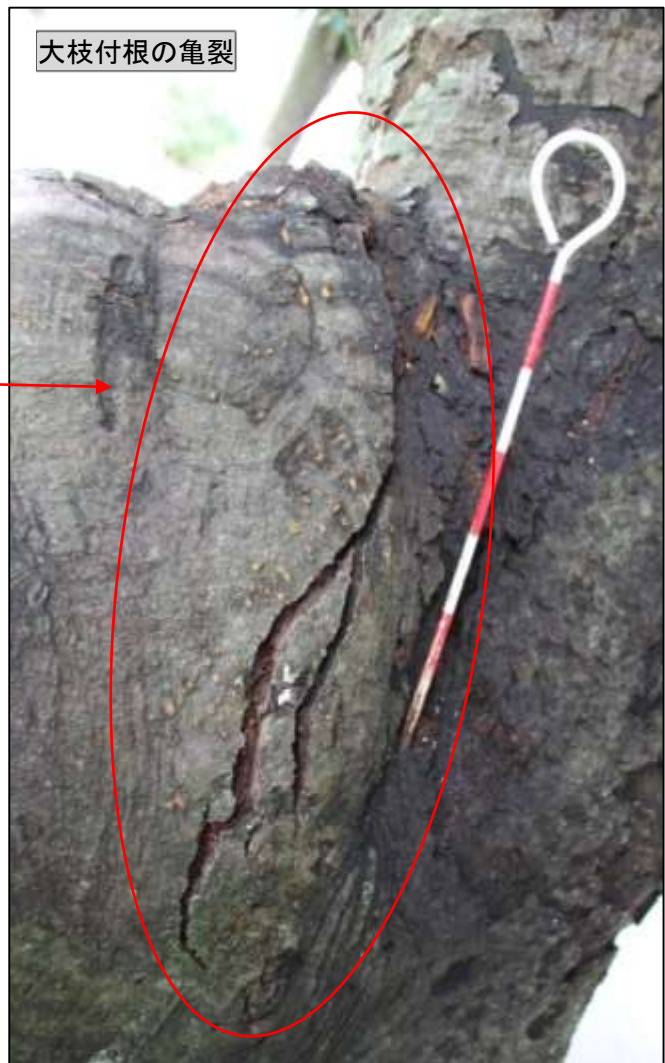
土壌：固結は無く良好である。

根：異常は見られない。

幹：双幹木で、分岐部に水が溜まり腐朽の発生が懸念される。

樹皮に亀裂が見られる。古い傷が多く、樹皮の活力が低い。

枝：大枝の分岐点に大きな亀裂が見られる。

枝の付け根に亀裂が見られる。

強風害による先端部の枯死が目立つ。

葉：着葉量は十分だが、部分的に小さい。

備考：材が軟らかく強度が低いため、亀裂のある大枝は早急に除去することが望ましい。

- 双幹の分岐部は水が溜まらないように窪みに排水可能な勾配を設けて充填することを検討する。
- 亀裂が見られる幹の樹皮の外科的処置を検討する。
- 南西に伸長している分岐部に大きな亀裂が見られる大枝の除去を検討する。
- 枝先端部の枯死枝を除去、または落枝危険の注意喚起を検討する。
- 葉の大きさについて経過観察の実施を検討する。

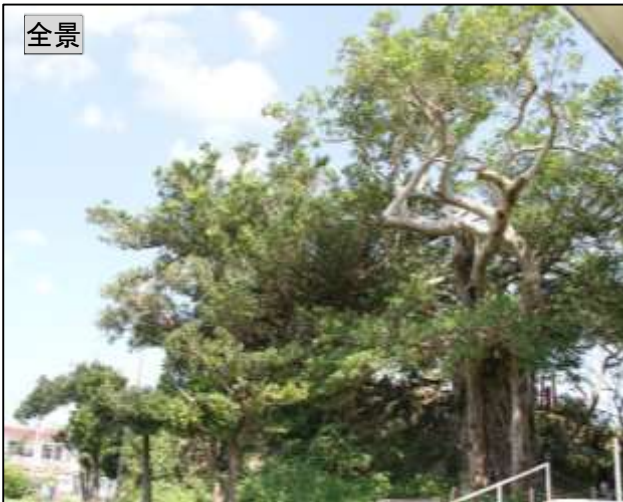
土壌：固結している。生育に必要な面積が小さい。

その他：全体的に活力の低下が著しく、気根の発生も少ない。

全景

- 周辺を手入れして他の植物との競合の低減を図る。
- 柵を設けて根の誘導を検討する。
- 西、南、北の腐朽が著しく進行している大枝の切除を検討する。
- 危険枝、枯死枝を除去し殺菌癒合剤の塗布を検討する。また、枝の切り口に塗料が塗られているが、再治療の必要があると思われる。
- 気根は切らずに支柱根に仕立てることを検討する。

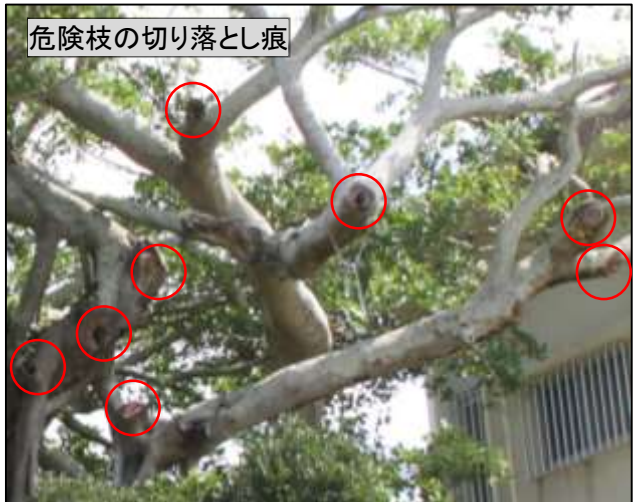
枝：西面の大枝基部にイチジクカミキリの脱出孔、サルノコシカケ（種名は不明）が確認され、内部腐朽が著しい。南面、北面の大枝の中央部にイチジクカミキリの食害痕が著しく、シロアリの食害も認められる。その他危険枝の切り落としは、ある程度なされているが不十分である。

危険枝の切り落とし痕

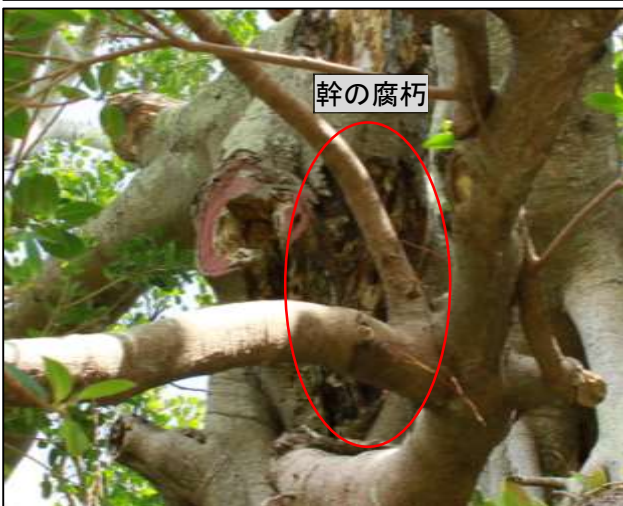
幹：樹皮に活力がなく、傷が多い。北西側高さ 2m 付近の幹の分岐点の腐朽が著しい。樹幹内部は空洞化しているが、不定根が見られるので処置しない。ヤドリフカノキ、クワノハエノキ、オオタニワタリ、ツワブキ等が着生している。

幹の腐朽

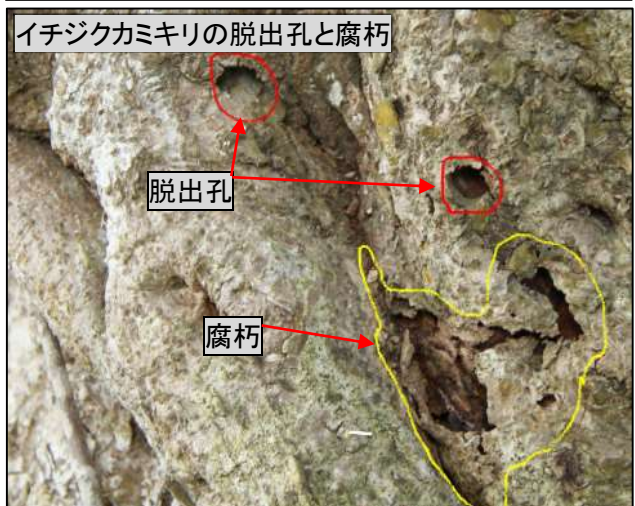
根：イチジクカミキリの食害痕、脱出孔が見られる。西～北東の根が切断されている。

イチジクカミキリの脱出孔と腐朽

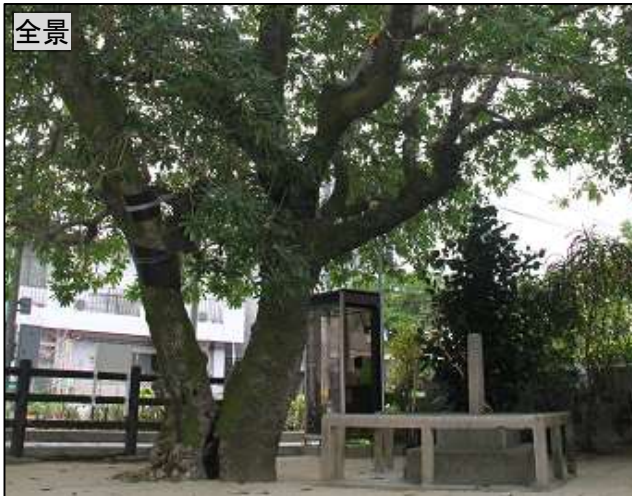
幹：双幹である。進行中の重篤な腐朽は確認出来ないが、基部～幹の分岐部まで空洞化し、芯に達する。南西側高さ4mの部位に深さ40cmの芯に達する空洞が見られる。

幹の内部空洞

- 土壌の踏圧防止策を検討する。
- 大枝の付け根の空洞内に良質の土壌を詰め、内部の不定根の発生を促すことを検討する。
- 幹の分岐部に割裂防止用のバンドの設置、双幹に3本程度の支柱の設置を検討する。
- 空洞が見られる大枝、基部に亀裂が見られる大枝に支柱の設置を検討する。
- 分岐点が折損し空洞が見られる中枝は、特に基部の腐朽が大きい枝の除去を検討する。

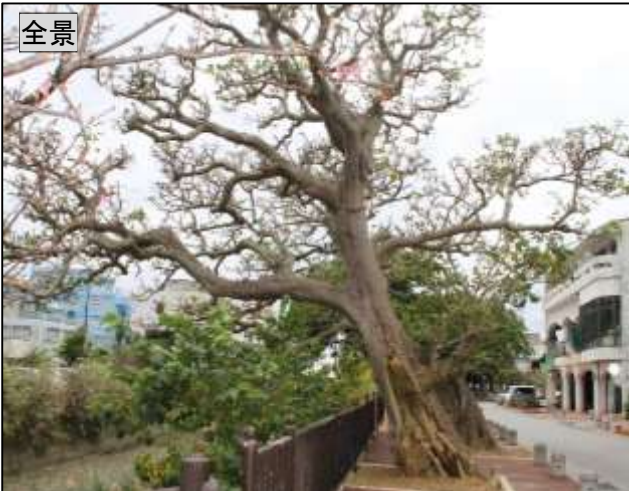
②認定番号 115-1 幸地河原ハーブ前のデイゴ (夫婦デイゴ)

根：東面は腐朽が著しく、地表下 80 cm まで中空になっている。シロアリの生活痕が見られる。

幹：胸高周囲の樹皮の生存率は 30% 程度で樹皮の活力は低い。樹体は南側（川側）に大きく傾斜している。南東面の大枝が基部から裂けて生じたと推察される大きな傷口には癒合剤が塗布されているが、効果が見られない。幹下部の腐朽部からヒラタケが発生している。腐朽部には不定根が見られる。

幹の開口空洞と不定根

- 道路側の根圏を確保することを検討する。
- 腐朽の進行、シロアリの発生を定期的に観察し、被害程度に応じて対策を検討する。
- 傾斜している幹に支柱の設置を検討する。その上で不定根の伸長、肥大を待つ。
- 引き続き樹幹注入剤の施用を検討する。
- 腐朽部を削り取り、殺菌消毒・癒合促進剤の塗布を検討する。
- 南面の枝の剪定を検討する。
- 食葉性害虫の発生について経過観察、及び発生初期の駆除の実施を検討する。

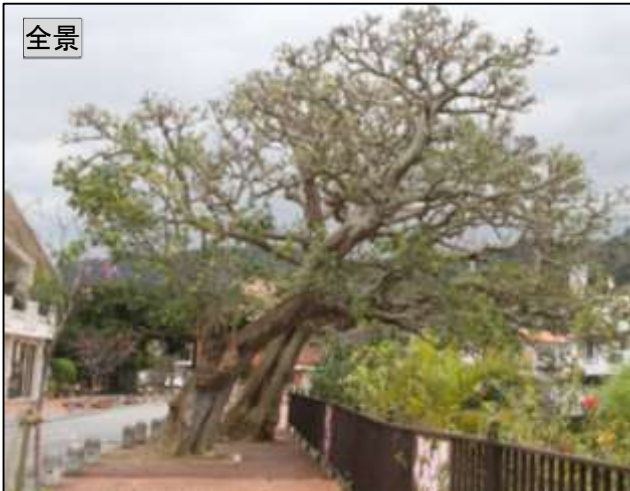
㊸認定番号 115-2 幸地河原ハーブ前のデイゴ (夫婦デイゴ)

根：植え枡に沿って伸びており、巻き根となっている。南西面は腐朽が著しく、地表下 30 cm まで中空になっている。シロアリの生活痕が見られる。

開口空洞

- 道路側の根圏を確保することを検討する。
- 腐朽の進行、シロアリの発生を定期的に観察し、被害程度に応じて対策を検討する。
- 傾斜している幹に支柱の設置を検討する。その上で不定根の伸長、肥大を待つ。
- 引き続き樹幹注入剤の施用を検討する。
- 腐朽部を削り取り、殺菌消毒・癒合促進剤の塗布を検討する。
- 南面の枝の剪定を検討する。
- 食葉性害虫の発生について経過観察、及び発生初期の駆除の実施を検討する。

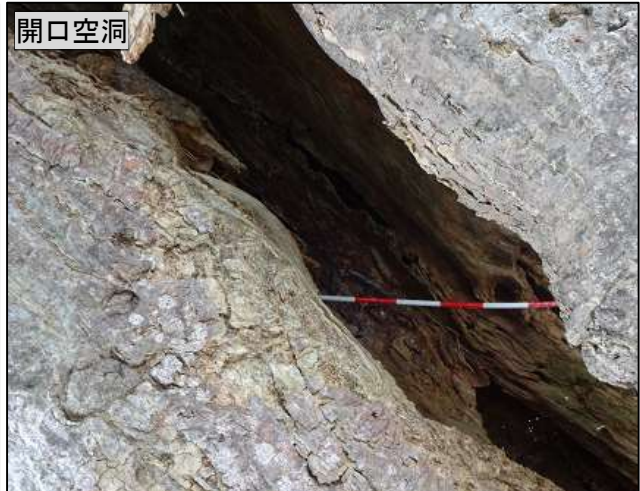
幹：樹体は南側（川側）に大きく傾斜している。北面の地際～60 cm に樹皮欠損、西側地際～30 cm に傷があり癒合剤が塗布されているが、効果が見られない。南面地際～1.5m まで治療痕があり塗装されているが効果は見られない。不定根は見られるが 115-1 に比べて乏しい。

北面の開口空洞

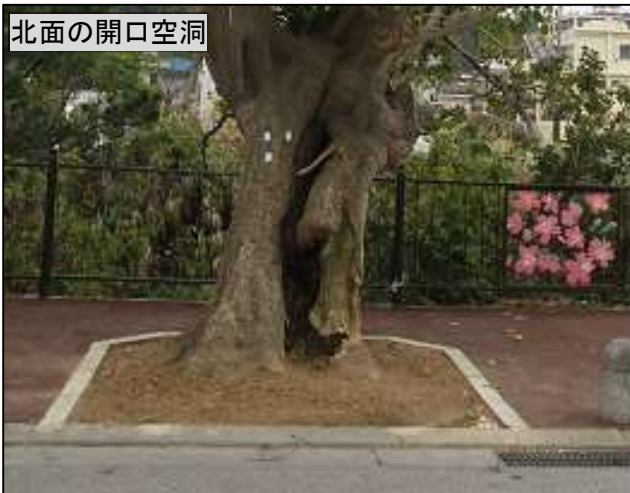
幹の内部腐朽

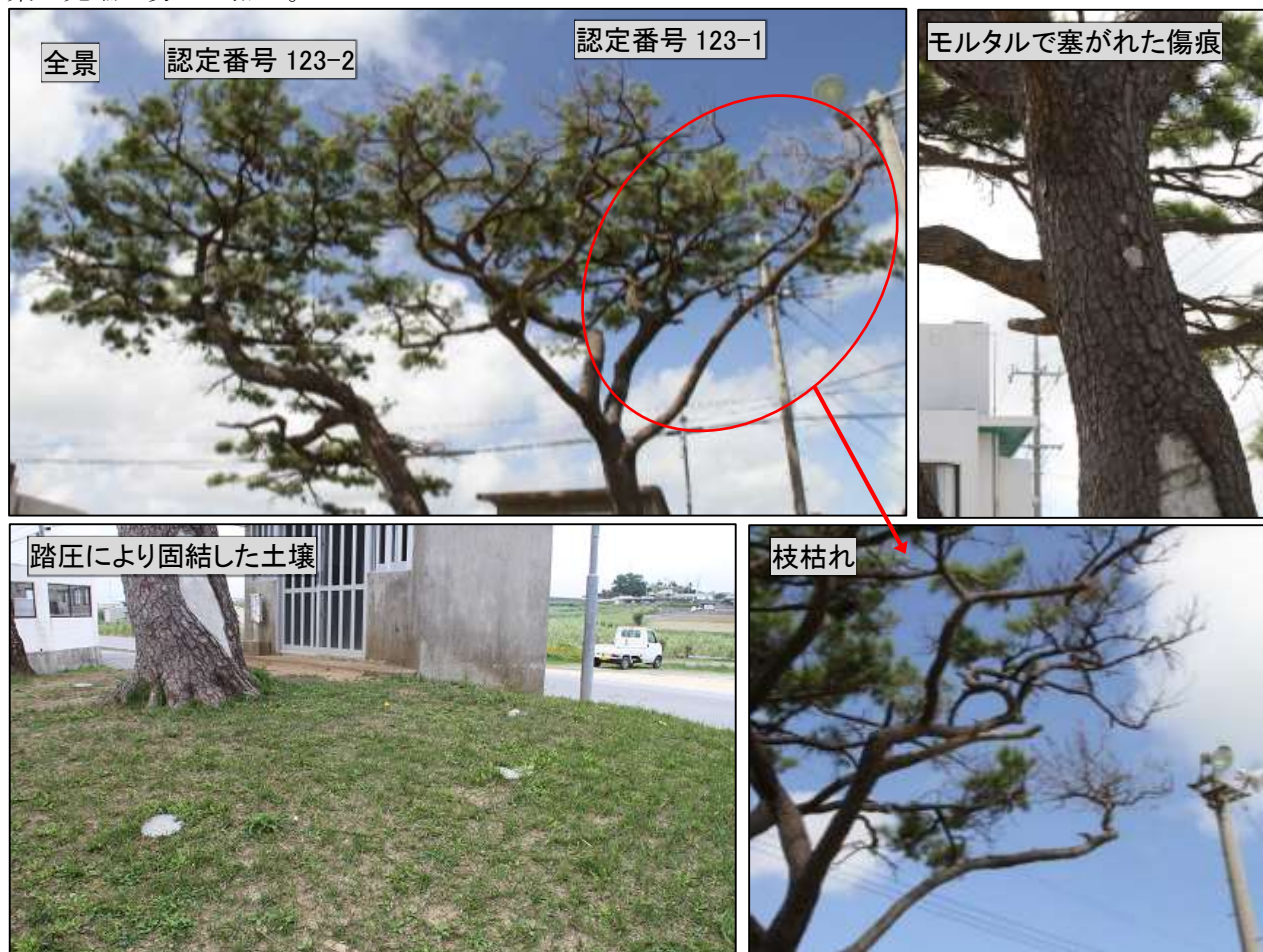
④認定番号 123-1 後原の二本松（東）

土壌：踏圧により土壌の固結が著しい。シロアリ防除剤（ベイト剤）が施用されている。

根：踏圧による露出根の傷が見られる。

幹：東面高さ 20～120 cmの部位に幅 35 cmの傷がある。また高さ 2.2m の部位に 7×7 cm、高さ 2.3m の部位に 7×5 cmの傷がありいずれもモルタルで塞がれている。

枝：東西の太枝が枯死している。

中小枝の枯れが枝端で目立つ。

葉：先端に勢いが無い。

- 土壌はエアレーションを実施し立入制限を検討する。
- シロアリ防除剤（ベイト剤）は継続して施用することを検討する。
- マツ材線虫病予防の樹幹注入剤は継続して施用することを検討する。
- 幹東側のモルタルで塞がれた傷のうち、最も高い位置のモルタルは浮き出て隙間が生じているので再施術を検討する。
- 東西の枯死した大枝は両枝とも除去し傷口に殺菌癒合剤の塗布を検討する。
- 枝端の枯死した中小枝の切除を検討する。
- 土壌改良を検討する。

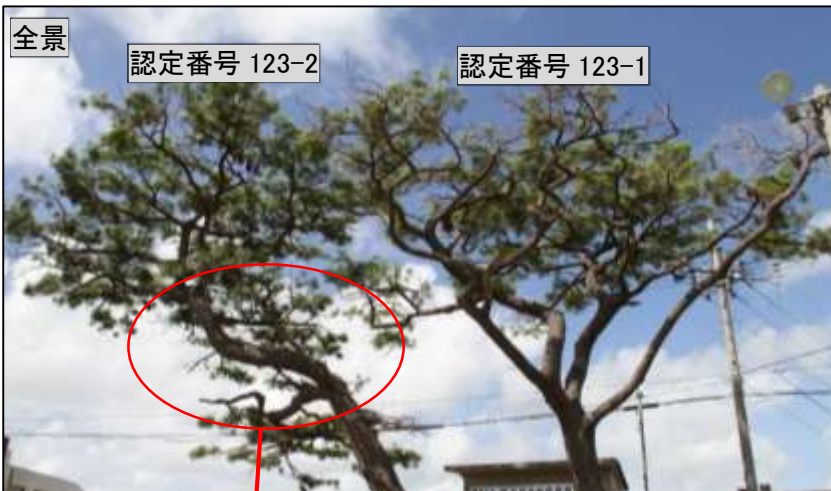
㊦認定番号 123-2 後原の二本松（西）

幹：東面高さ 70～125 cmの部位に幅 35 cmの傷があり、モルタルで塞がれている。
マツ材線虫病予防の樹幹注入が施されている。

モルタルで塞がれた傷痕

- 土壌はエアレーションを実施し立入制限を検討する。
- シロアリ防除剤（ベイト剤）は継続して実施することを検討する。
- マツ材線虫病予防のための樹幹注入剤は継続して施用することを検討する。
- 東側、西側の枯死した大枝は両枝とも除去し、切り口に殺菌癒合剤の塗布を検討する。
- 枝端の小枝の枯れは強風により落下する可能性が高いので除去することを検討する。
- 土壌改良を検討する。

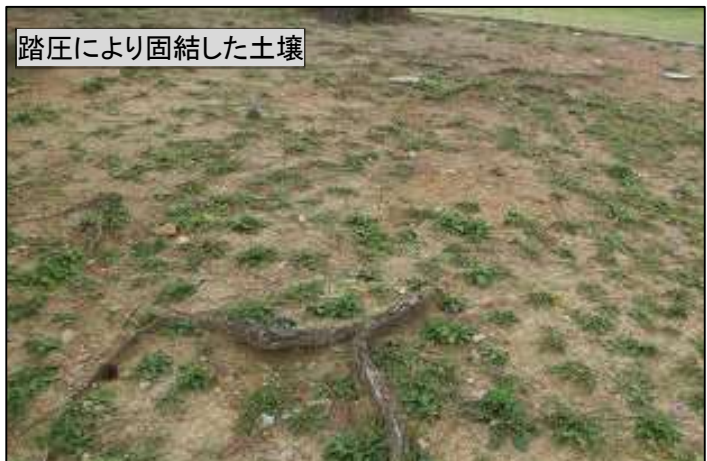
土壌：踏圧により土壌の固結が著しい。シロアリ防除剤（ベイト剤）が施用されている。

踏圧により固結した土壌

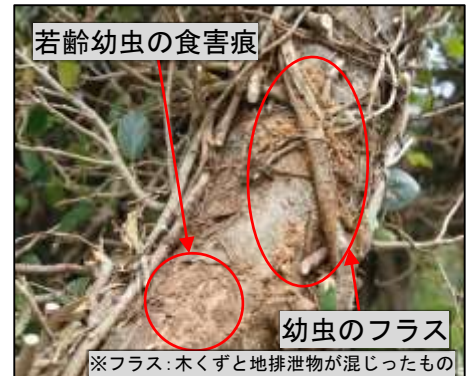
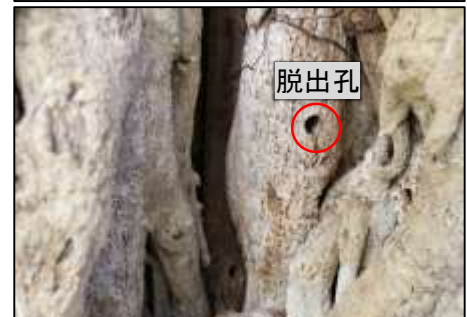
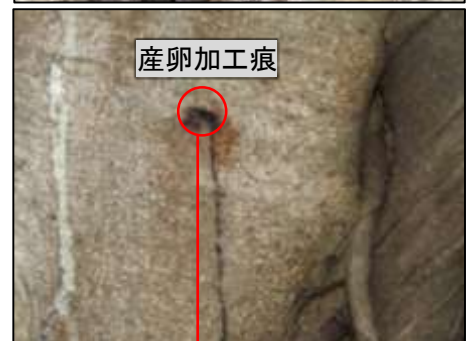
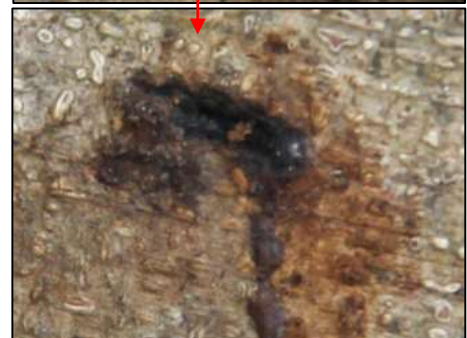
イチジクカミキリの痕跡

イチジク属（ガジュマル、アコウ）について、衰退度を改善させるためには、イチジクカミキリ被害の防除が最も重要である。イチジクカミキリの駆除、食害の早期発見、食害痕からの腐朽の発生、発生した腐朽の進展を防ぐこと等が重要と考える。以下に対策内容を示す。

- ・ フラス部位の樹皮を剥いで穿入孔を確認する。
- ・ 穿入孔から針金等で刺殺するか、木部を削り取り捕殺する。
- ・ 穿入痕から腐朽しやすいので傷口はフラスを除去した後、殺菌剤入り癒合剤を塗布する。
- ・ 若齢幼虫の場合、樹皮の上から木槌で叩き殺すか、樹皮を剥いで駆除する。
- ・ 駆除は若い枝幹を中心に行う。

- ・ 食害を受け腐朽した部位は削り取り殺菌し癒合剤を塗布する。
- ・ 枯死した枝幹、キノコ類の着生した枝幹は切除する。
- ・ 腐朽の発生、進展について定期的に観察を行う。

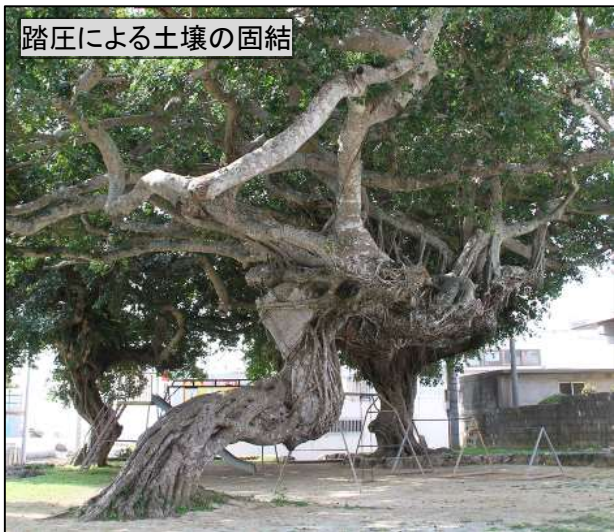
認定番号 13-2 波平アシビナーのガジュマル

土壌の固結により樹勢の衰退が確認されたものについて土壌環境の改善が必要であり、特に「公園」「学校」は踏圧による土壌の固結が進みやすいと思われる。また踏圧に伴う露出根の損傷の対策も必要であるとする。

- ・柵を設置し、人の立入を制限する。柵で囲う面積は可能な限り大きいほうが良い。理想は樹冠端の直下まで設ける。
- ・柵設置の基礎工事で根を傷つけないようにする。図-10 参照。
