### 3.4 陸域調査結果

#### (1) 平南川河口

## (2) 源河川河口

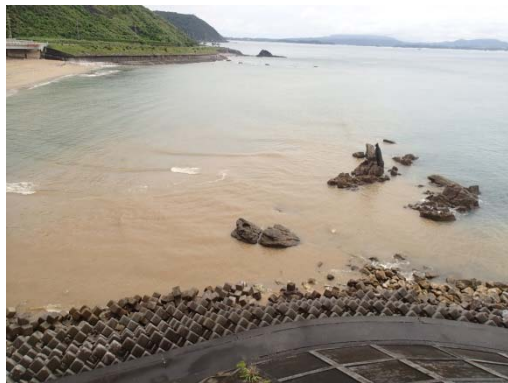
- ・平南川河口部においては、通常河口閉塞が起こっているが、調査日においては開口しており、海域に濁水が流出していた(地点 )。
- ・地点 近傍で採水すると、濁りは薄く濁度は13.0(度)程度であった。
- ・なお、河口近くにあるラバー堰においても越流しており、流量は増えていた(地点 )。

地点 河口部(濁り有り)

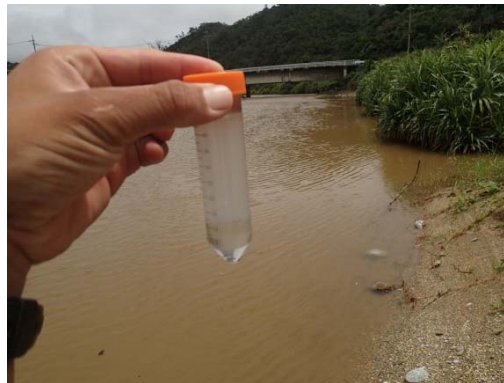
地点 採水状況

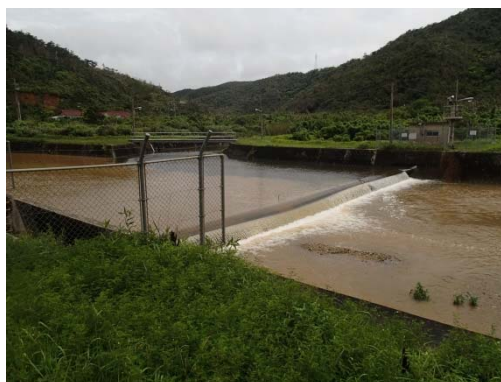
地点 ラバー堰越流状況

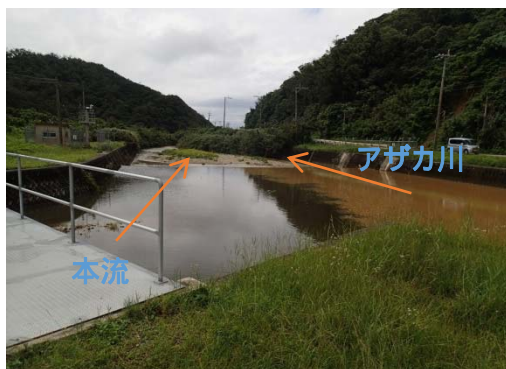
- ・ラバー堰直上の平南川とアザカ川(支流)の合流部においては、平南川本川は濁っていなかったがアザカ川からの河川水は濁っていた(地点 )。ただし、アザカ川から採水して濁度を測ると18.3(度)であり、濁りは薄かった。

地点 合流部

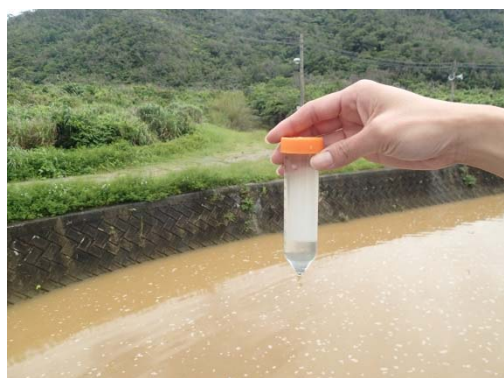
地点 アザカ川側からの採水

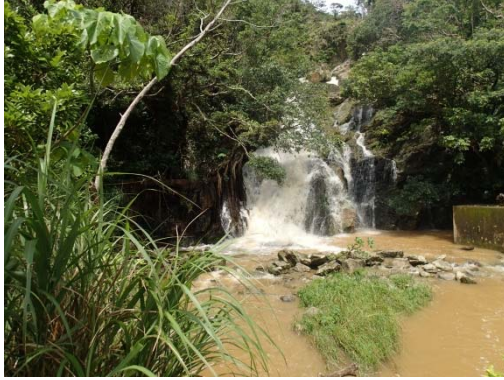
- ・アザカ滝において、流量は上がっており、直下の河川水は濁って見えた(地点 )が、採水して濁度を測ると 16.2(度)であり、濁りは薄かった。

地点 アザカ滝

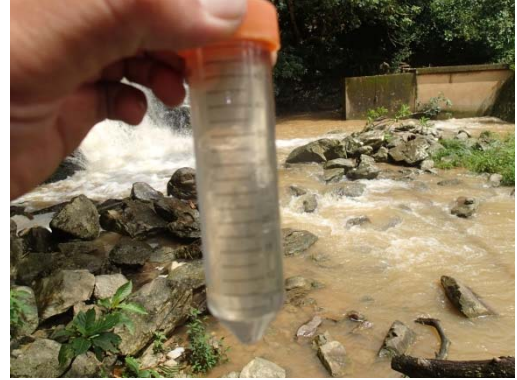
地点 アザカ滝直下からの採水

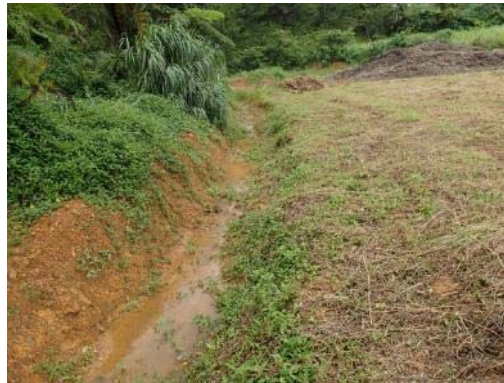
- ・昨年度確認された造成裸地については、草本類が茂っており、流出可能性は減少したと考えられる。しかし、谷に向かって土砂が落ち込む箇所等もみられ依然として流出源として懸念される。また、昨年度同様裸地付近に河川(滞留している)があり、濁りも発生していた(地点 )。

地点 雑草等が覆う

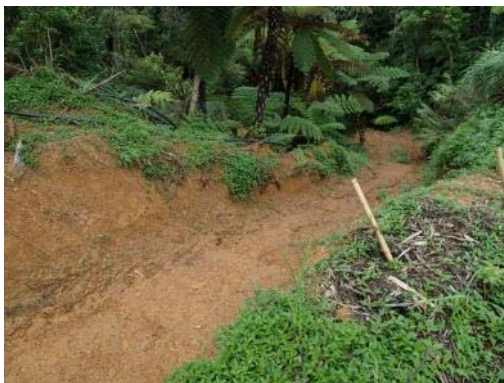
地点 裸地向うに河川

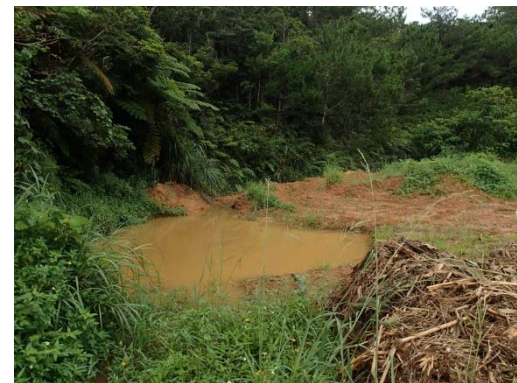
地点 裸地付近の滞留した川

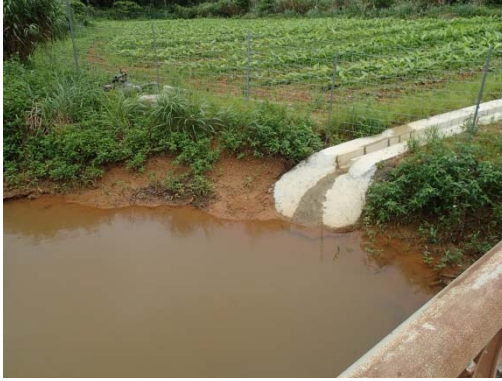
- ・昨年度確認された、河川に繋がる水路整備箇所では、雑草が茂り流出可能性は減少したと考えられる。ただし依然として濁りは確認された(地点 )。

地点 雑草が茂る。ただし濁り有り

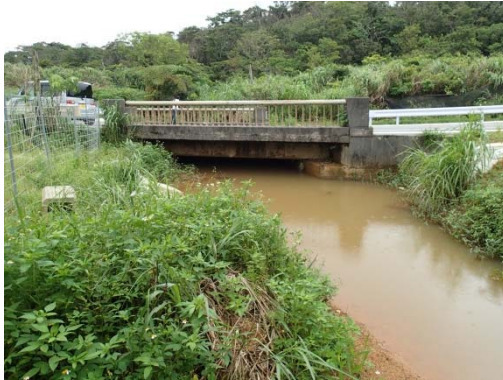
地点 雑草が茂る。ただし濁り有り

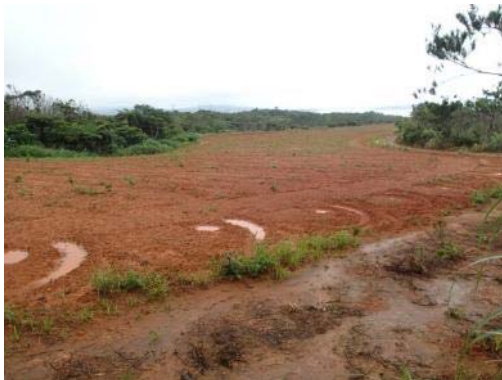
- ・昨年度確認された裸地を含む広大なキャベツ畑(約 300m × 50m)は、依然として裸地が広がっており、また末端は草本が茂っているが、斜面になっており流出可能性がある(地点 )。また、昨年度同様斜面と反対側にも赤土等が流出していた。

地点 裸地を含むキャベツ畑

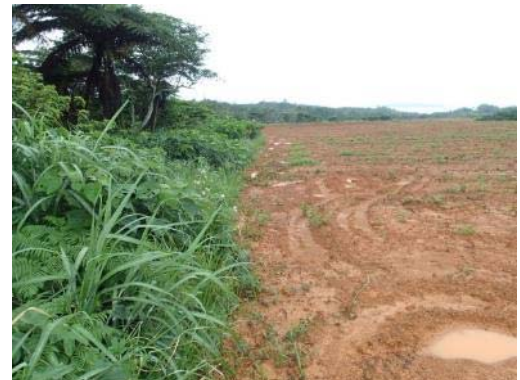
地点 畑端の状況

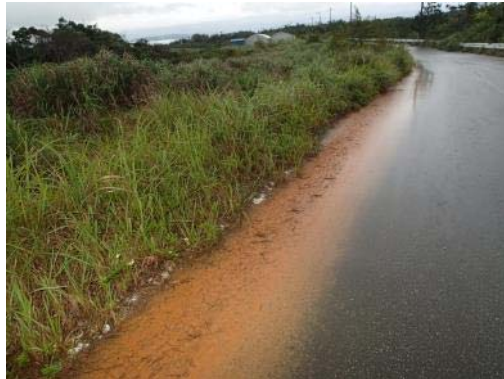
地点 道路への流出

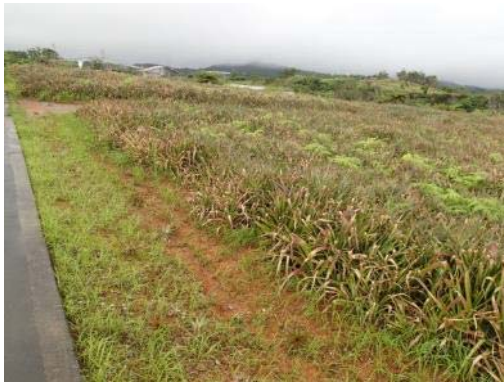
- ・ 昨年度確認された大規模な裸地を含むパイナップル畑(約 60m × 50m)は、昨年度同様その横が斜面になっているが、草本類が茂っており流出可能性は若干減少した(地点 )。

地点 パイナップル畑

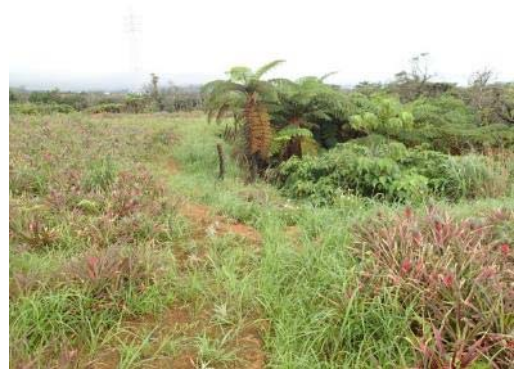
地点 畑端(雑草が覆う)

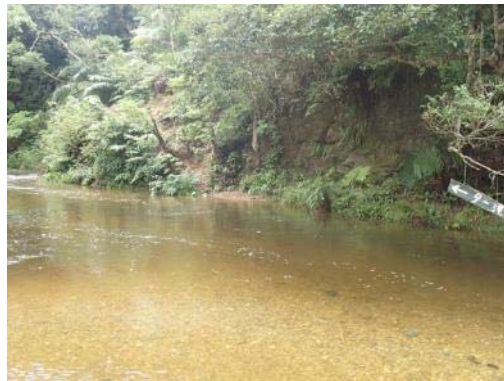
なお、平南川本流では、中流部においても濁りは確認されなかった(地点 )。

地点 平南川中流部(濁り無し)

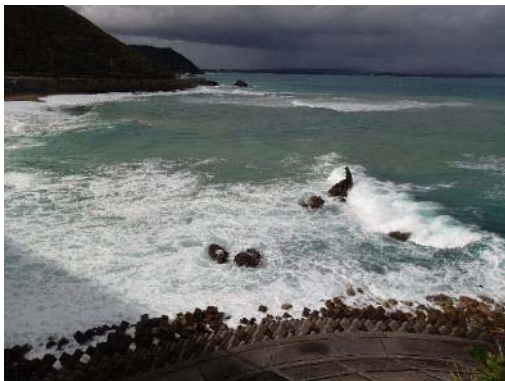
- ・平南川河口部においては、河口閉塞が起きていた(地点 )。
- ・なお、河口近くにあるラバー堰においても流量が少なく閉塞していた。また濁りは確認されなかった(地点 )。

地点 河口部(濁りなし)

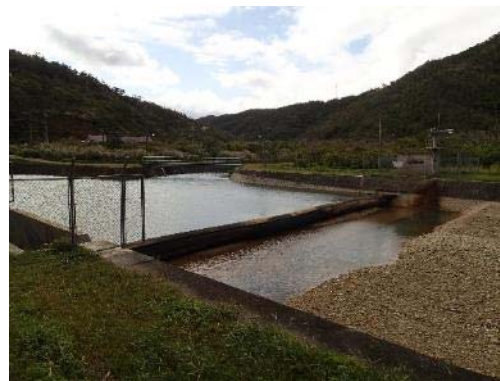
地点 ラバー堰状況(濁りなし)

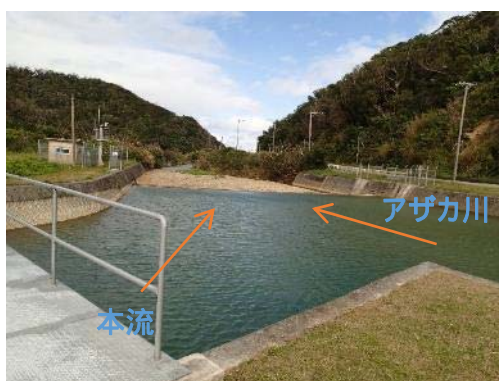
- ・ラバー堰直上の平南川とアザカ川(支流)の合流部においては、平南川本川とアザカ川、両川に濁りは確認されなかった(地点 )。

地点 合流部(1回目地点 )

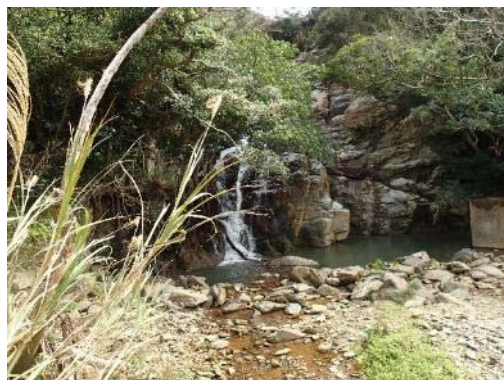
- ・アザカ滝において、濁りは確認されなかった(地点 )。H26年度第1回調査時に比べ、流量は下がっていた。

地点 アザカ滝(1回目地点 )

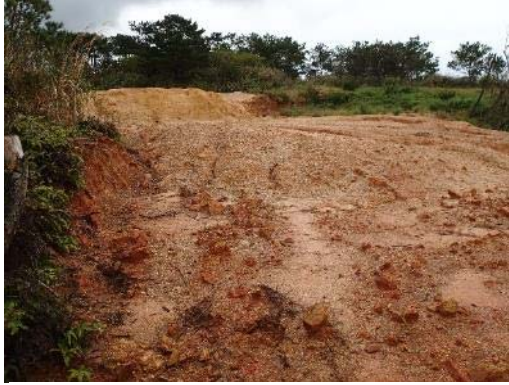
- ・昨年度確認された造成裸地については、H26 年度第 1 回調査時に比べ、裸地が増えていた。周辺には、流出痕のガリが多数確認された(地点 )。

地点 裸地(悪化)(1 回目地点 )

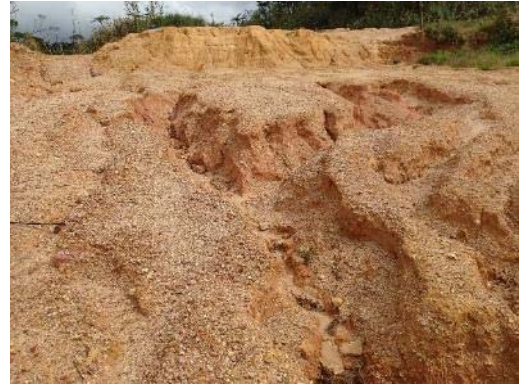
地点 裸地の赤土流出痕(1 回目地点 )

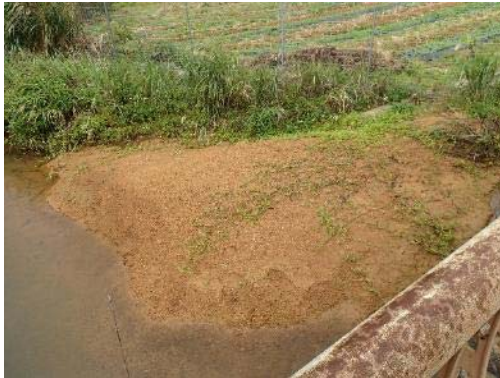
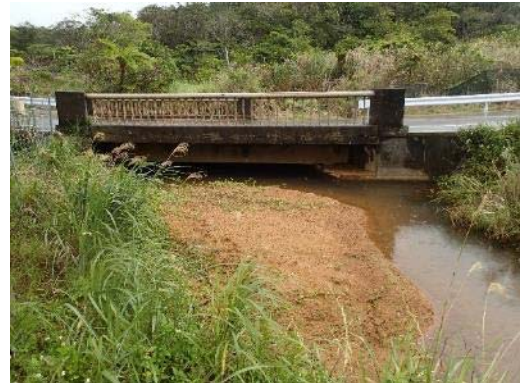
- ・H26 年度確認された水路は埋められており、水路を通しての赤土流出の可能性は無くなった。ただし河川の岸に造成された裸地からの赤土流出が依然として懸念された(地点 )。

地点 河川岸に造成された裸地(1 回目地点 )

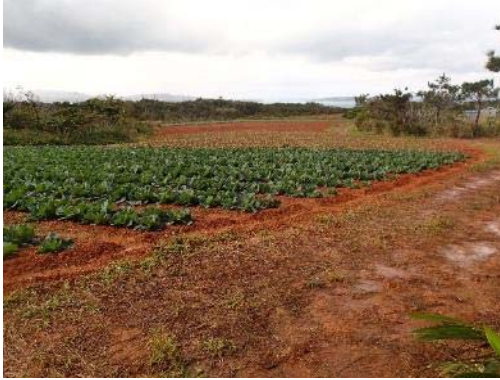
- ・昨年度確認から確認されている裸地を含む広大なキャベツ畑(約 300m × 50m)には、依然として裸地が広がっており、また末端は草本が茂っているが、斜面になっており流出可能性がある(地点 )。また、昨年度、H26 年度第 1 回調査時同様に、斜面と反対側にも赤土等が流出していた。

地点 裸地を含むキャベツ畑(変化無し)(1 回目地点 )

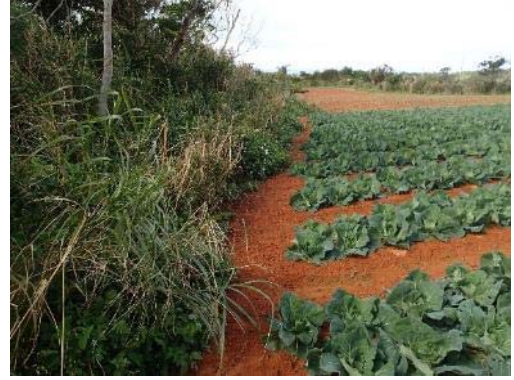
地点 畑端の状況(1 回目地点◎)

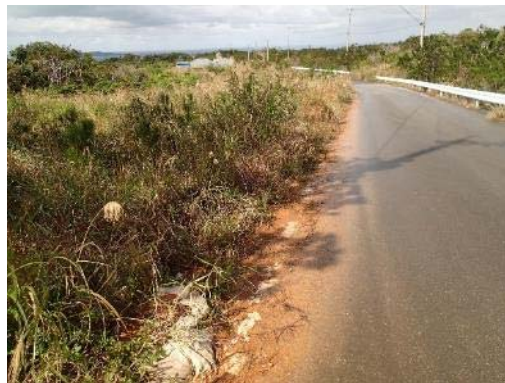
地点 道路への流出(変化無し)(1 回目地点 )

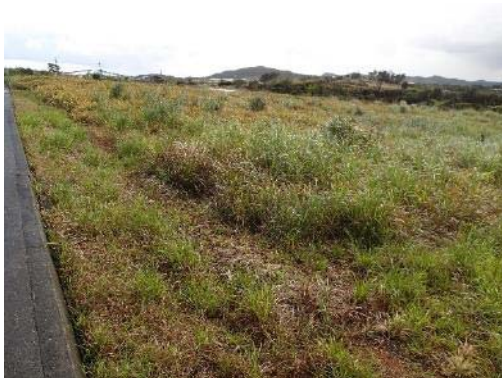
- ・昨年度確認された大規模な裸地を含むパイナップル畑(約 60m × 50m)は、昨年度同様その横が斜面になっているが、H26 年度第 1 回調査時に比べ、草本類が茂っており流出可能性は減少した(地点 )。

地点 パイナップル畑(改善)(1 回目地点 )

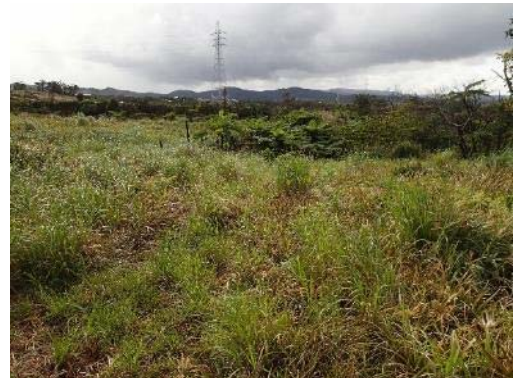
地点 畑端(雑草が覆う)(改善)(1 回目地点 )

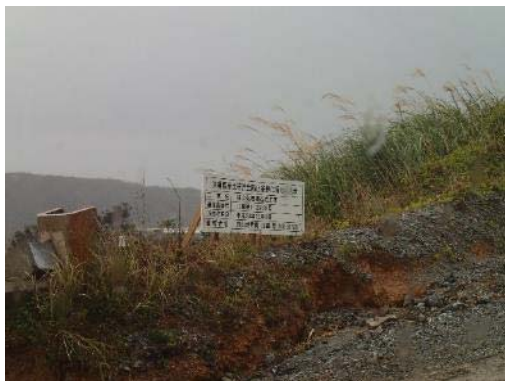
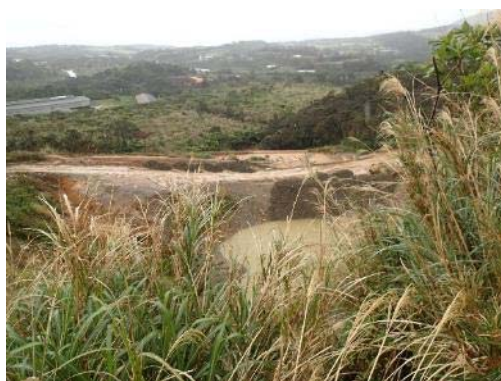
- ・ 地点 においては、残土処理場造成工事が行われていた。規模は詳しく確認できなかったが、100m×100mは少なくともあるように見えた。また赤土防止にかかる看板の掲示も確認された。

地点 工事看板

地点 工事状況

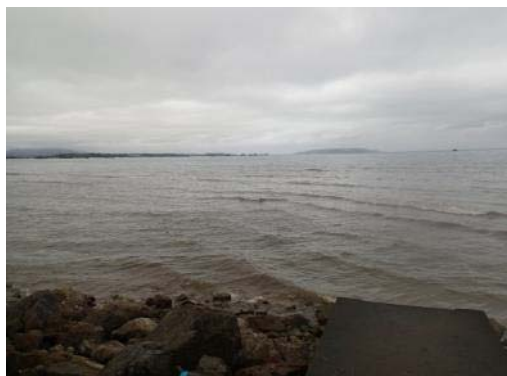
- ・河口域においては、若干の濁りが確認された(地点 )が、採水すると濁度は、80.3(度)程度であり、濁りは比較的高かった。

地点 河口部

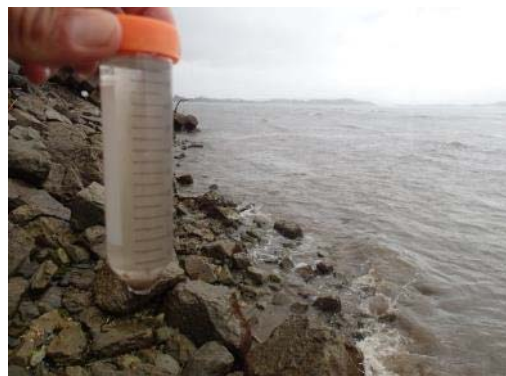
地点 採水状況

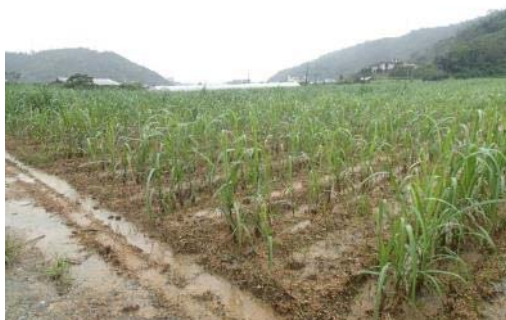
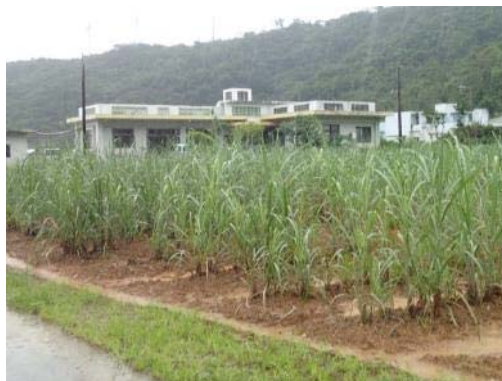
- ・流域下流の農地においては、濁水が発生し、排水路等に流出している箇所が確認された(地点 )。
- ・また、道路に赤土等が流出している箇所も確認された(地点 )。

地点 農地内に濁水発生

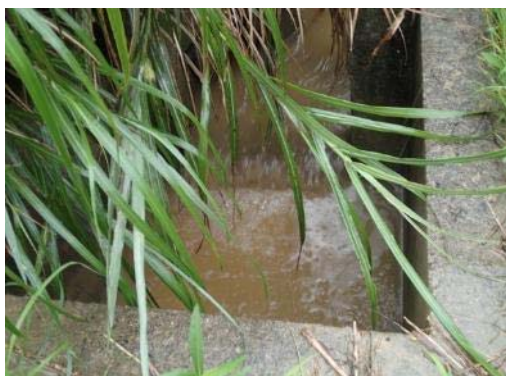
地点 水路に濁水が流れ込む

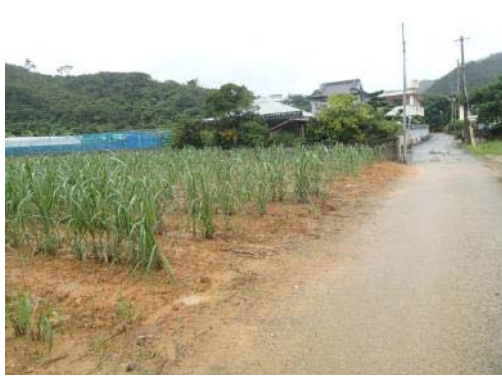
地点 道路への流出状況

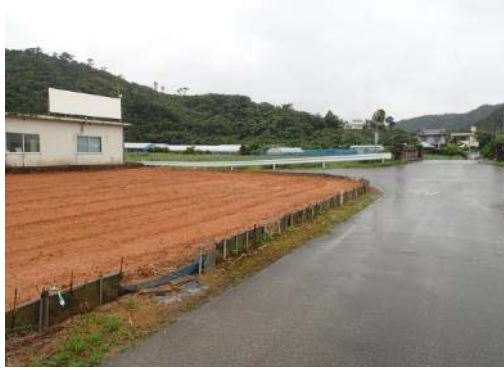
- なお、足場板や畦畔等で対策されている箇所については、流出状況は確認されなかった(地点 )。

地点 流出無し(足場板対策箇所)

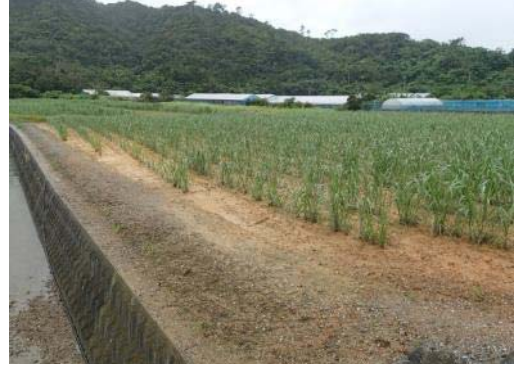
地点 流出無し畦畔対策箇所)

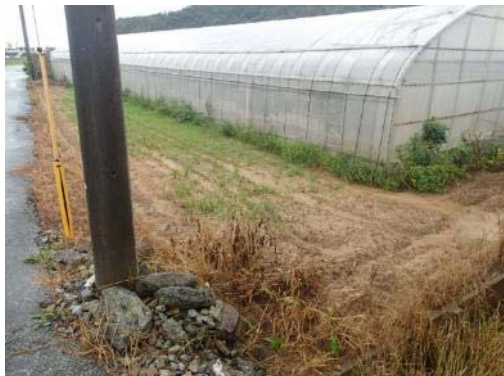
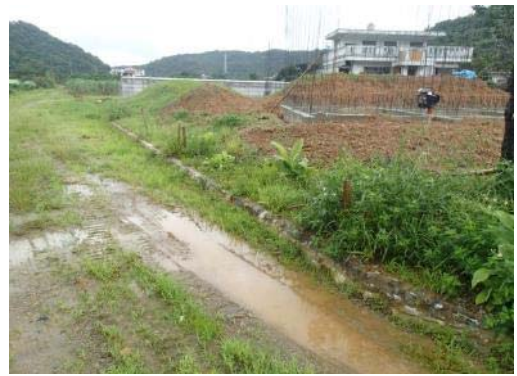
- 昨年度業務で懸念された流出危険箇所については、今回の降雨では特に多量に流出している様子は確認されなかった (地点 )。

地点 昨年度確認懸念箇所(流出殆ど無し)

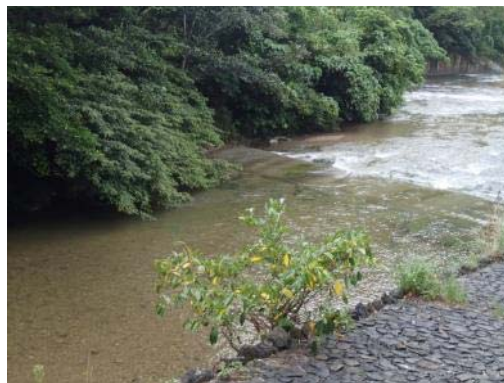
- 中流の地点 においては既に濁りはなく、清浄な状態であった。

地点 中流域(濁り無し)

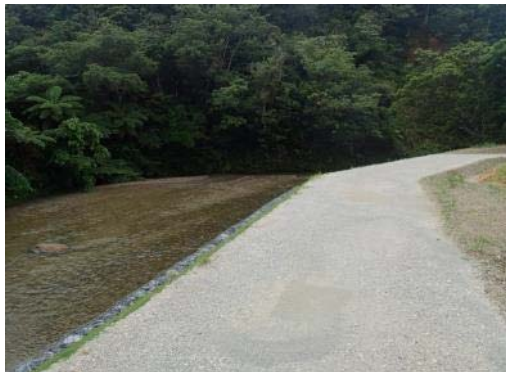
- ・ 前年度行なわれていた河川護岸工事は既に終了しており、現在、流出源として懸念される状況はなかった(地点 )。

地点 護岸工事終了
