第3章 定点観測調査

3.2 赤土等堆積状況調査結果

3.4 陸域調査結果

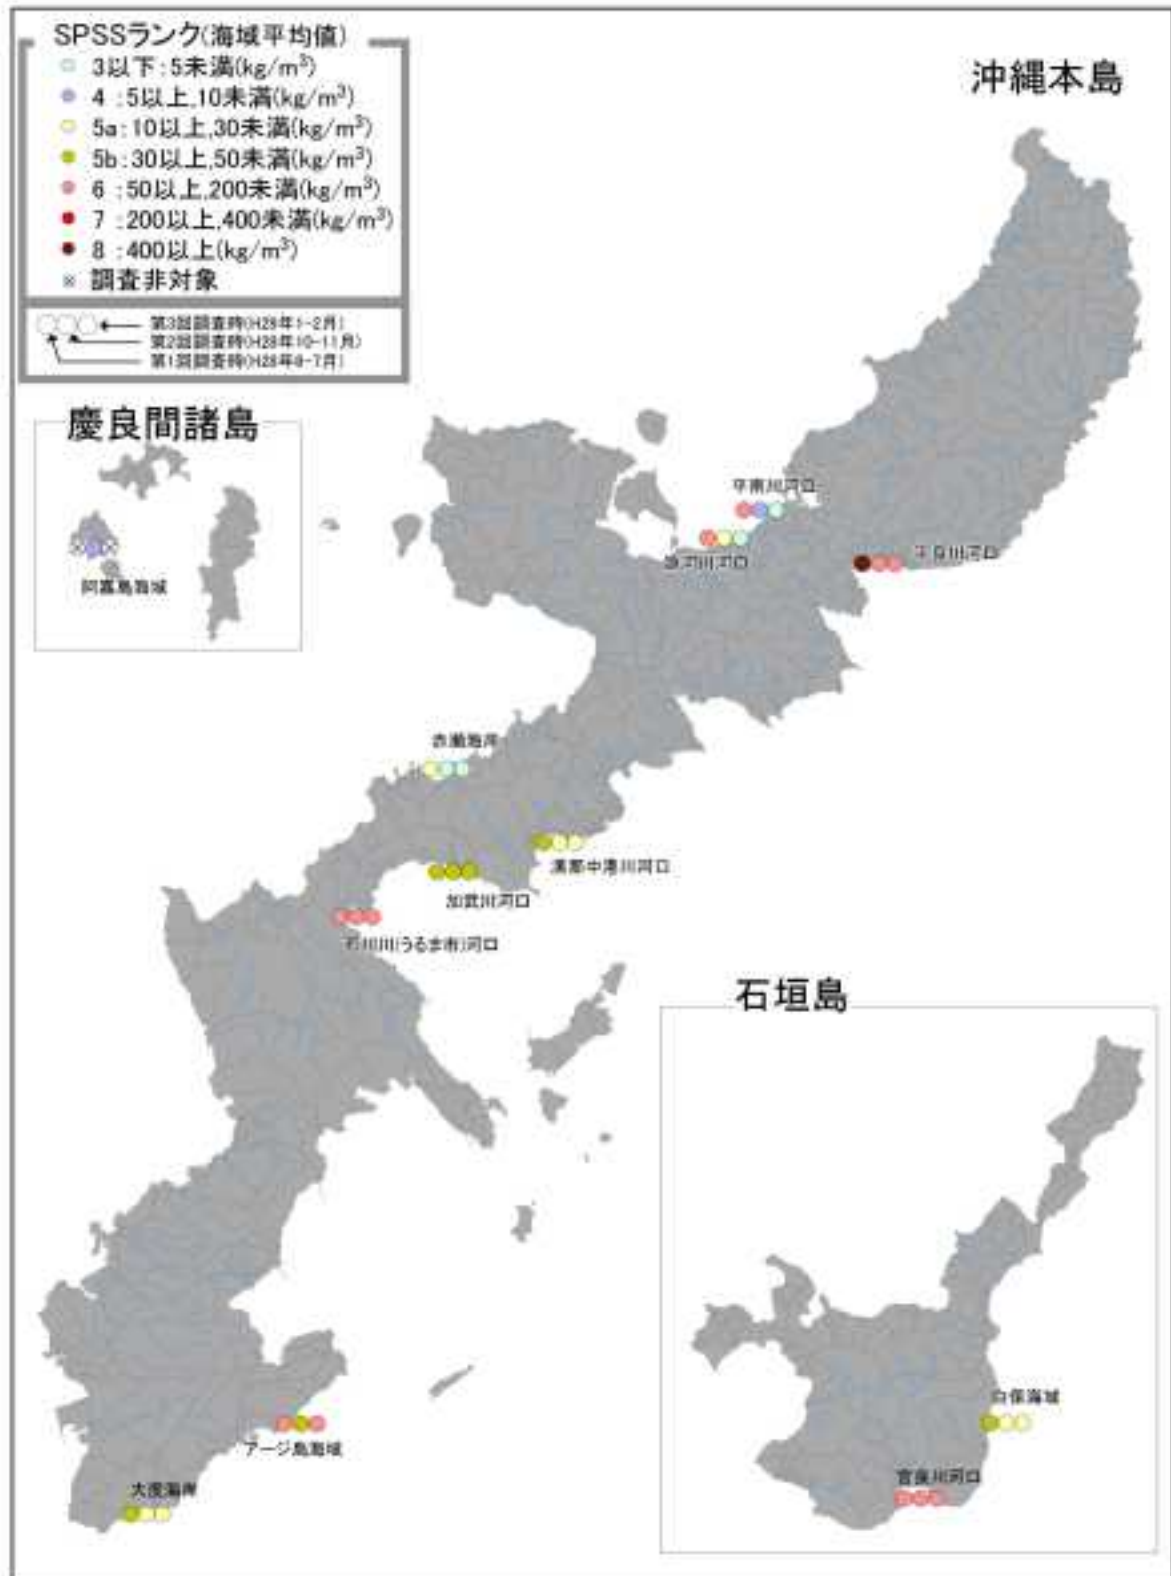
図 3.2-1 SPSS調査結果図(定点観測調査)

各調査期SPSSランクを図 3.2-1に示した。なお、各海域のSPSSランクは海域内調査地点SPSS値の幾何平均のランクである。また、SPSS値の一覧を表 3.2-1に示した。

明らかに人為的な影響により赤土等堆積があると判断されるSPSSランク6以上の海域割合は、第1回調査(6-7月)では54.5%、第2回調査(11-12月)では25.0%、第3回調査(2月)では36.4%であった。

梅雨後に当たる第1回調査において赤土等による汚染海域は比較的多く、その後台風期後に当たる第2回調査において、多くの海域で堆積量が減少した。第3回調査においては、堆積量の増加した海域と堆積量が減少した海域が混在した。

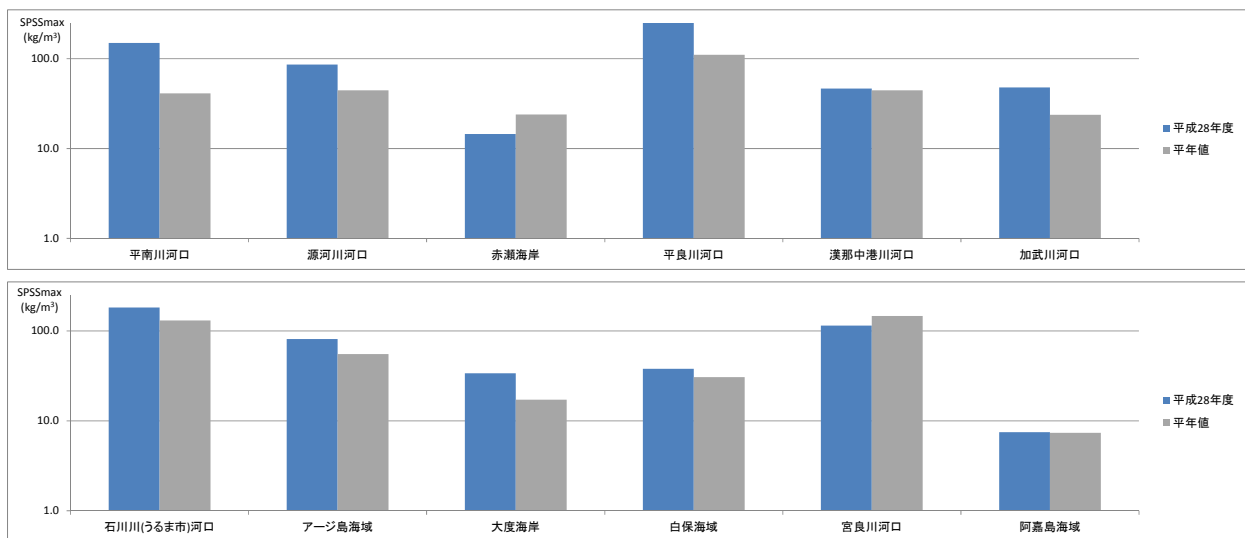
図 3.2-7 年間最大値の今年度と平年値の比較

第1回調査において、SPSS ランク 6 以上の海域は、平南川河口、源河川河口、平良川河口、石川川(うるま市)河口、アージ島海域、宮良川河口の 6 海域であり、ランク 6 以上の海域割合は 55%であった。平良川河口、石川川(うるま市)河口、アージ島海域、宮良川河口の 4 海域は、平年値においてもランク 6 以上を記録しており、特に今年度赤土等堆積量が増大したわけではないが、平南川河口と源河川河口については、平年においてはランク 5b であることから、今年度特に赤土等堆積状況が悪化した海域である。

第2回調査において、SPSS ランク 6 以上の海域は、平良川河口、石川川(うるま市)河口、宮良川河口の 3 海域であり、ランク 6 以上の海域割合は 25%であった。これら 3 海域は、平年値においてもランク 6 以上を記録しており、特に今年度赤土等堆積量が増大したわけではない。

第3回調査において、SPSS ランク 6 以上の海域は、平良川河口、石川川(うるま市)河口、アージ島海域、宮良川河口の 4 海域であり、ランク 6 以上の海域割合は 36%であった。平良川河口、石川川(うるま市)河口、宮良川河口は、平年値においてもランク 6 以上を記録しており、特に今年度赤土等堆積量が増大したわけではない。アージ島海域については、平年においてはランク 5b であることから、今年度のこの時期、特に赤土等堆積状況が悪化した海域である。

上記等による、今年度調査結果を過年度結果および平年値等と比較した結果、特に懸念される陸域は、平南川河口と源河川河口である。本島地方の梅雨時の総降雨量はほぼ平年並みであったが、6月12日前後の大雨によって多量の赤土等が流出したことが原因と考えられる。

また、今年度ランク6以上を記録した、平良川河口、石川川(うるま市)河口、アーヂ島海域、宮良川河口は、平年値でもランク6以上を記録していることから、降雨量に関わらず恒常的に堆積が継続しているか、もしくは少量の降雨によっても赤土等が流出する海域であると考えられる。

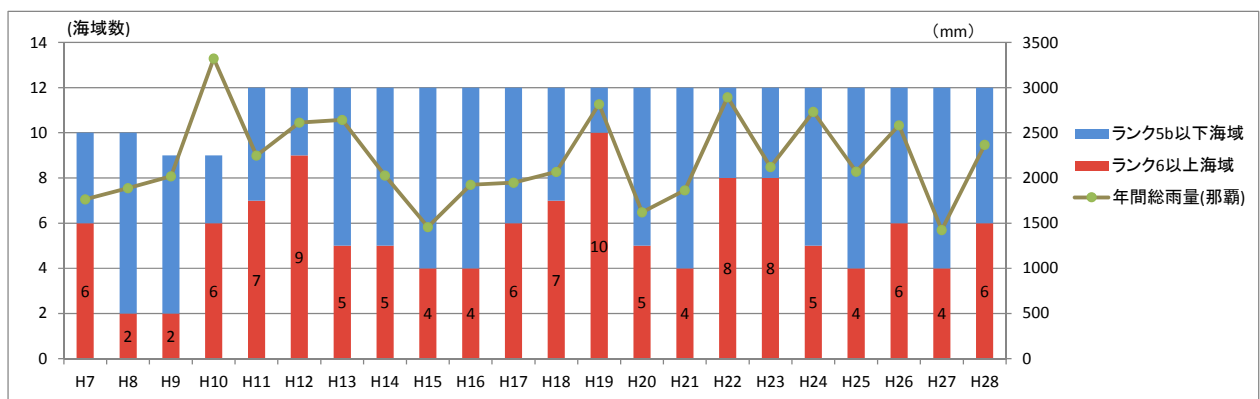
図 3.2-8 年間最大SPSSランク6以上の海域数の推移
および那覇観測所における年間総雨量の推移

SPSSランク6以上の海域数は2～10の範囲で変動している。

年間総雨量と比較してみると、SPSSランク6以上の海域数は、雨量の増減に伴って増減している状況が確認される。このことから、海域における赤土等堆積量は降水量の影響を顕著に受けていると考えられる。

なお、平成13年度、平成24年度は比較的総雨量が多いにもかかわらず、ランク6以上の海域数は比較的少ない状況にあった。これは、梅雨時期の台風の来襲等により堆積赤土等が拡散した事による影響である可能性が高い。

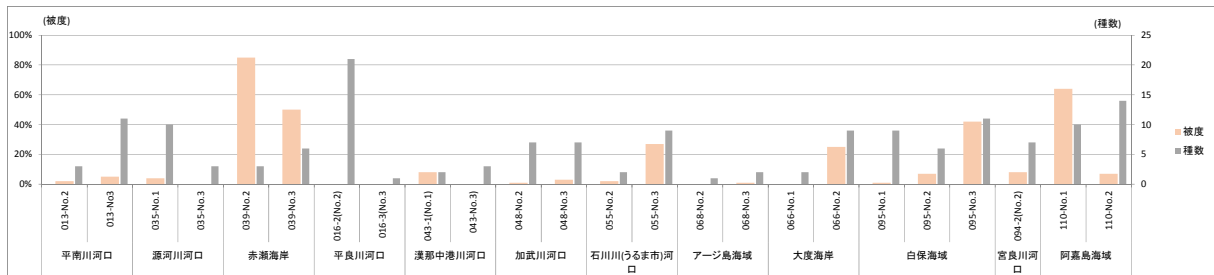
図 3.3-1 コドラート内サンゴ類被度および種数

サンゴ被度は、0.1%から 80%まで確認された。被度が最も低かった地点は、漢那中港川河口(043-No.3)、アージ島海域(068-No.2)および大度海岸(066-No.1)であり、被度が最も高かった地点は、赤瀬海岸(039-No.2)であった。

サンゴ種数は、1から24種まで様々で、種数が最も低かった地点は、平良川河口(016-3(No.3))、アージ島海域(068-No.2)および大度海岸(066-No.1)であり、種数が最も多かった地点は、加武川河口(048-No.3)であった。

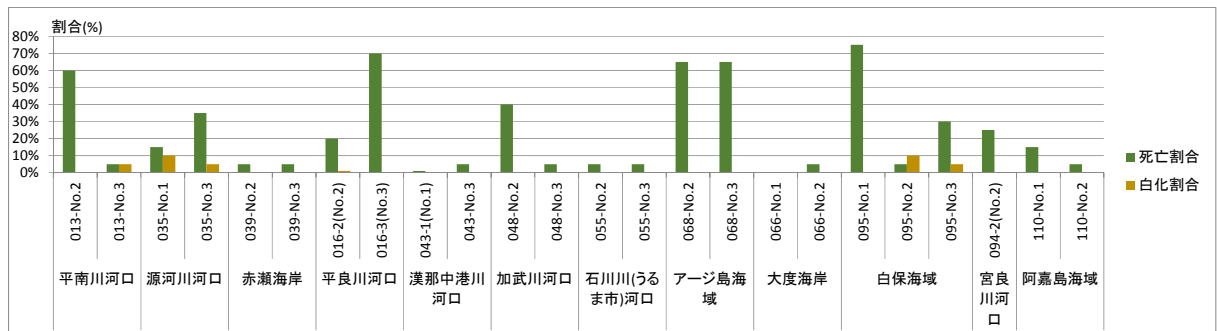
図 3.3-2 コドラート内のサンゴ類に対する死亡割合、白化割合

サンゴ類死亡割合は 0%から 75%まで確認され、白化割合は 0%から 10%までが確認された。死亡割合が高かったのは、白保海域(095-No.1)、平良川河口(016-3(No.3))、アージ島海域(068-No.2)、アージ島海域(068-No.3)であり、白化割合が高かったのは、源河川河口(035-No.1)、白保海域(095-No.2)であった。

今夏、高水温に伴う白化現象が広く確認され、白化現象により死亡したと考えられるサンゴ類が各地点で確認された。

なお、サンゴ類調査は、10～11 月の秋季に実施したが、幾つかの地点においては、調査時においても白化現象が確認され、夏季以降継続的に白化していると考えられた。

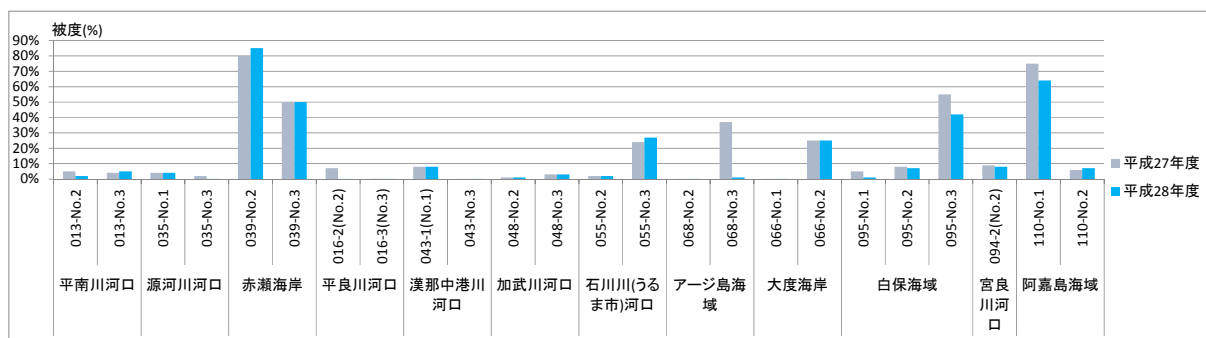
図 3.3-3 平成 27 年度と今年度のコドラート内サンゴ被度の比較

今年度、多くの地点でサンゴ被度が低下もしくは殆ど横ばいであった。このサンゴ被度の低下は、今年度 7 から 9 月に確認された高水温によるストレスとそれに伴うサンゴ白化現象等が原因であると考えられる。

なお、アージ島海域(068-No.3)において被度が大きく減少しているが、これは白化現象による減少に加え、本地点のコブハマサンゴ上部の死亡したマイクロアトール部を、本年度から生存被度を含めずに被度を求めたことによる。

また、赤瀬海岸 039-No.2、においてのみ 5%以上の被度の増加が確認され、昨年度から良好なサンゴ礁環境への回復傾向が窺えた。

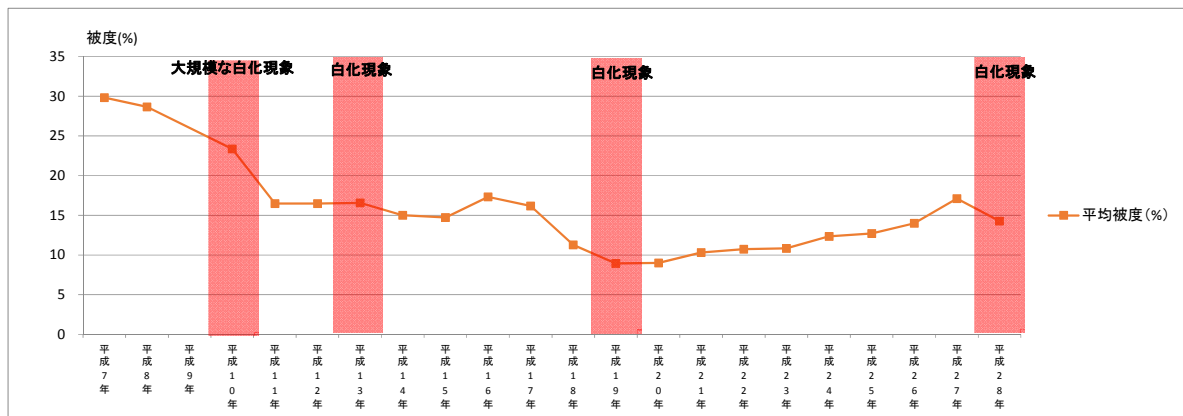
図 3.3-4 経年におけるサンゴ被度の比較(全調査地点平均)

大規模な白化現象が確認された平成 10 年から 11 年にかけて、被度が急激に減少した。平成 13 年においても白化現象は確認されたが、本調査地点においては被度が顕著に減少するには至らなかった。

さらに平成 18 年、19 年度、阿嘉島海域 110-No.2 でのオニヒトデの食害によるミドリイシ属の死滅、白保 No.1、大度海域 No.2 でのコモンサンゴ属の死滅、白保海域 095-No.3 での台風によると思われる方形柱基盤の崩壊などにより被度がさらに減少した。なお、平成 19 年度においても白化現象は確認されており、これも当時の被度減少の一因であったと考えられる。

平成 20 年度以降は、徐々に増加する傾向が確認されていたが、今年度は、夏季の高水温によるストレスとそれに伴うサンゴ白化現象等により、被度は平成 26 年度調査時程度にまで低下した。

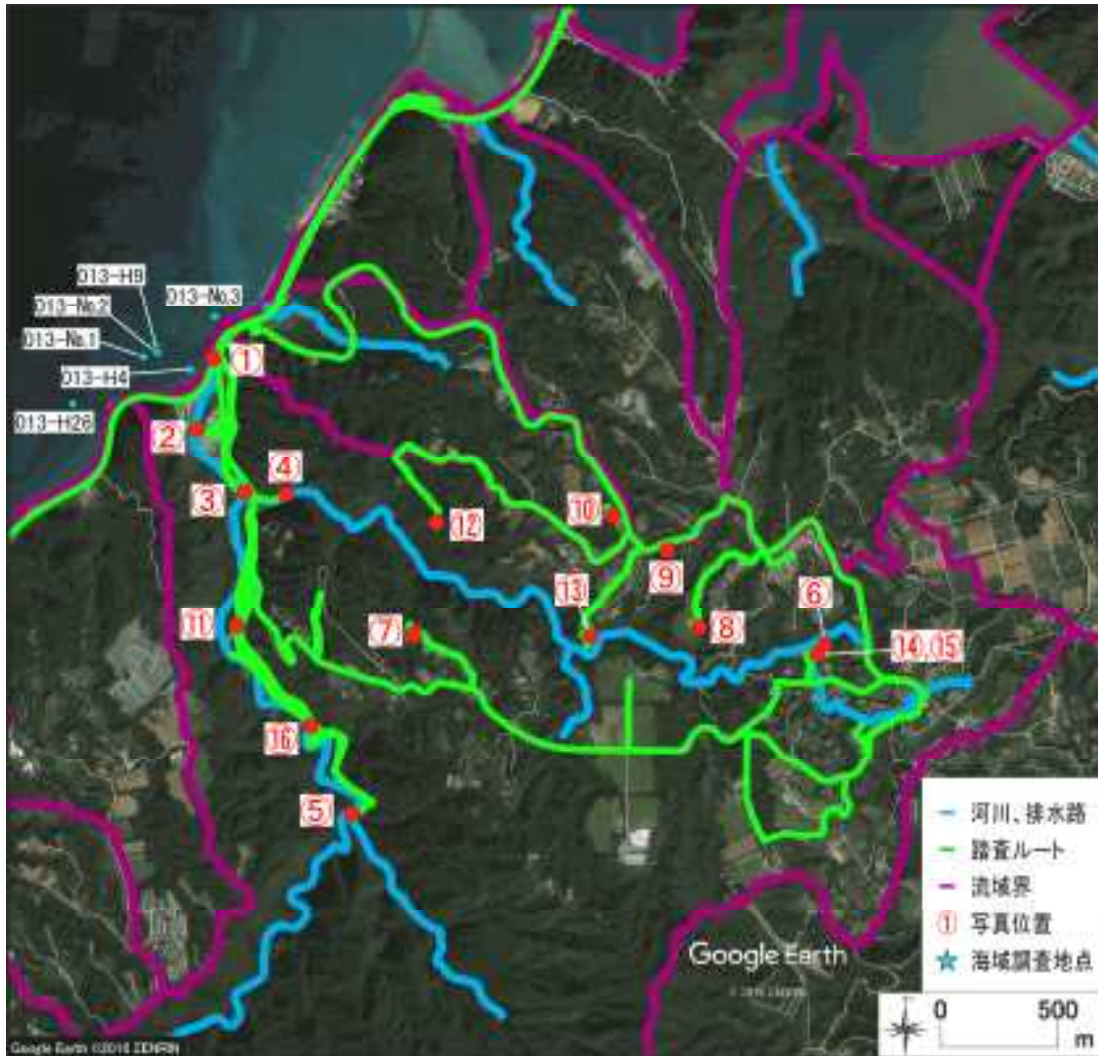
調査図

第1回調査(平成28年8月8日実施)
調査日には降雨量が44mmであったため 降雨後 として調査実施
流出情報等
(1)河口、河川
① 河口域において、濁りが確認された。
② 河口直上の地点において、濁りが確認された。採水を行ったところ、濁度は50.4(度)であった。
③ 東側支川と南側支川の合流地点において、アガサ川からより強い濁りが確認された。また、この地点ではラバー堰が設置してあるが、沈んでおり確認されなかった。
④ アガサ川上流域にあるアガサ滝において、濁水が確認された。採水を行ったところ濁度は、93.3(度)であった。
⑤ 南側支川において、濁りが確認された。採水を行ったところ濁度は、2.8(度)であったため、河口の濁りの原因は地点④の上流側にあると考えられる。
⑥ アガサ川の上流域において、草地に濁水が滞留し湿地状になっていた。

(2)農地
⑦ 流域内中央付近において、農地造成裸地が確認された。
⑧ 流域内北東側において、サトウキビ畑からアガサ川につながる谷へ濁水が流出していた。採水を行ったところ濁度は、435.0(度)であった。
⑨ 流域内北東側において、農地造成裸地から谷へ流出痕が確認された。
⑩ 流域内北側において、農地造成裸地が確認された。

(3)その他(造成地や工事など)
⑪ 流域内西側において、ログハウスの建築が行われていた。規模は250m×25m程であり、赤土等流出防止条例に係わる表示は確認されなかった。
⑫,⑬, ⑭ アガサ川の上流域において、新規造成地が確認された。この造成地の端には谷側への赤土等の流出痕が確認された。また、それぞれの規模は、⑫が10×5m、⑬が40×20m、⑭が30×20mであった。
⑮ アガサ川上流域において、残土処理による裸地が目立つ地点が確認された。この地点では赤土等流出防止条例に係わる表示が確認された。
過年度確認地点との比較

(1)農地
⑥ 昨年度に比べ、本調査時には濁水が滞留していたことから、降雨時に周辺から流出した濁水が河川へ直接流出することを防いでいる可能性が考えられる。
⑩ 昨年度に比べ、一部に草本が覆っており、赤土等の流出の可能性は減少したと考えられる。
(2)その他(造成地や工事など)
⑪ 昨年度に比べ、ログハウスの建築が進行してる程度で、大きな変化は確認されなかった。
⑮ 昨年度に比べ変化はなく、裸地の目立つ残土処理地であった。
⑯ 昨年度造成されていた、駐車場は完成しており、以後この地点からの赤土等の流出はないと考えられる。

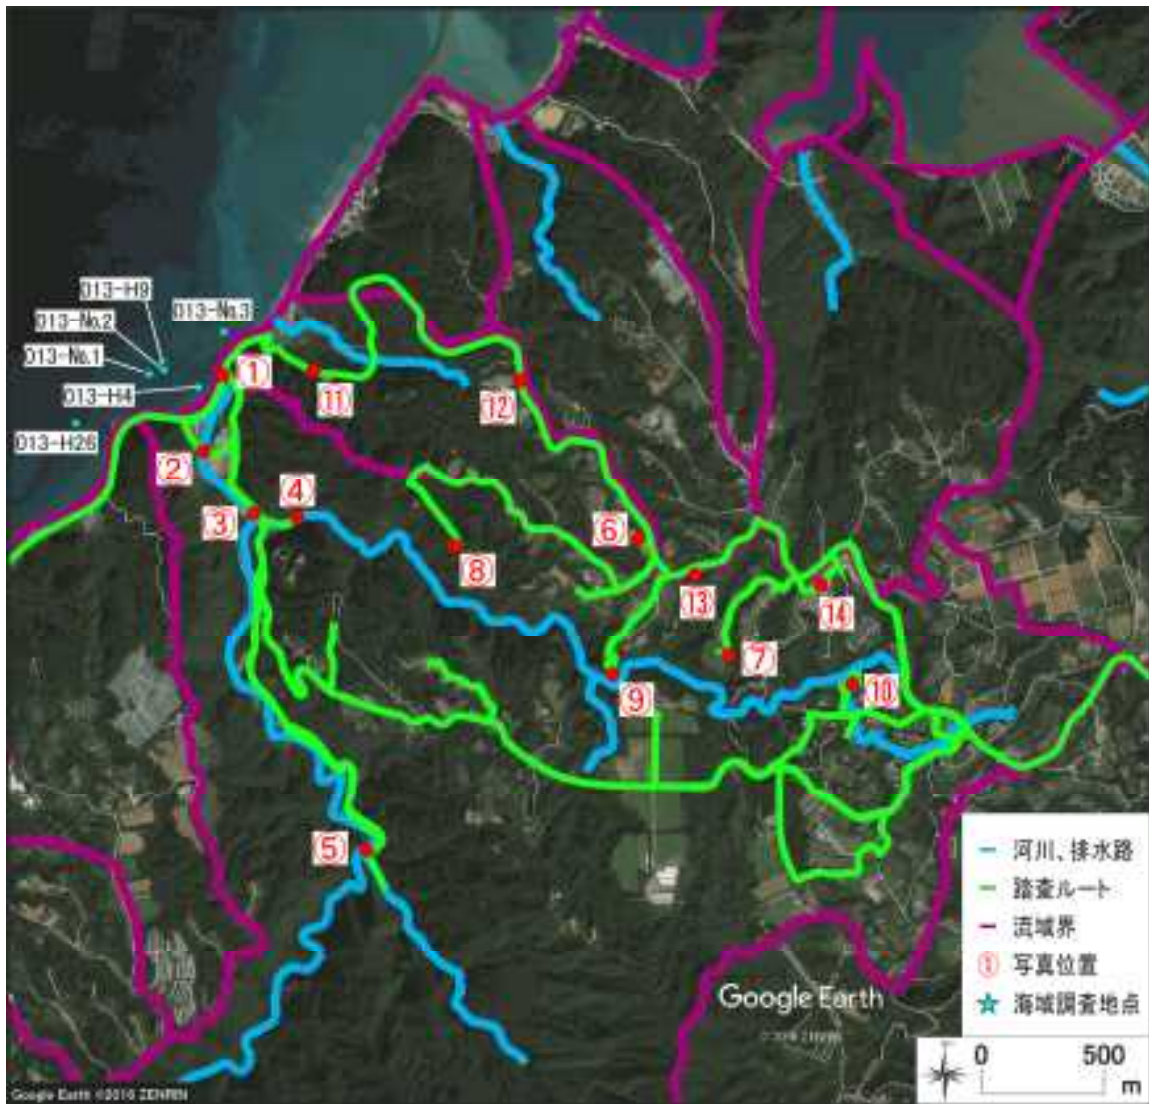
調査図

第2回調査(平成29年1月9日実施)
調査日には降雨量が0mmであったため 平常時 として調査実施
流出情報等
(1)河口、河川
① 河川河口域において、濁りは確認されなかった。
② 河口直上の地点において、濁りは確認されなかった。
③ 東側支川と南側支川の合流地点において、濁りは確認されなかった。
④ アガサ川上流域にあるアガサ滝において、濁りは確認されなかった。
⑤ 南側支川において、濁りは確認されなかった。
(2)農地
⑥ 流域内中央付近において、農地から道路へ赤土等の流出が確認された。
⑦ 流域内東側において、農地からアガサ川につながる谷へ赤土等の流出が確認された。
(3)その他(造成地や工事など)
⑧,⑨, アガサ川の上流域において、⑧10×5m、⑨40×20m、⑩30×20m規模の造成地が確認された。
⑩ この造成地の端には谷側への赤土等の流出痕が確認された。
⑪ 流域内北西側において、造成工事が確認された。工事現場から、側溝や道路へ赤土等の流出が確認された。
⑫ 流域内北側において、「大宜味村津波太陽光発電施設工事」が確認された。規模は4,825㎡であり、赤土等流出防止条例に係わる表示も確認された。
⑬ 流域内中央付近において、農地造成裸地から谷へ赤土等の流出が確認された。
⑭ 流域内東側において、「残土処理場造成工事」が確認された。規模の表示はなかったが、赤土等流出防止条例に係わる表示が確認された。
第1回確認地点との比較
流出情報等
(1)農地
⑥ 前回に比べ変化はなく、農地から道路へ赤土等が流出していた。
⑦ 前回に比べ変化はなく、農地からアガサ川につながる谷へ赤土等が流出していた。
(2)その他(造成地や工事など)
⑧,⑨, 前回に比べ変化はなく、造成地には谷側への赤土等の流出痕が確認され、今後も赤土等の流出の可能性が高いと考えられる。
⑩ ⑩ この造成地の端には谷側への赤土等の流出痕が確認された。
⑬ 前回に比べ、雑草が裸地を覆い始めていたが、依然として、谷へ赤土等の流出が確認された。
⑭ 前回に比べ変化はなく、大規模な残土置き場であった。

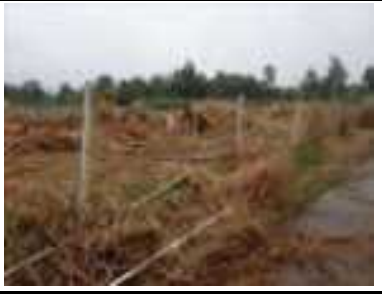
⑩ 雑草地から道路へ赤土等の流出状況	⑪ 雑木林から側溝や道路へ赤土等の流出状況	⑪ 雑木林から側溝や道路へ赤土等の流出状況

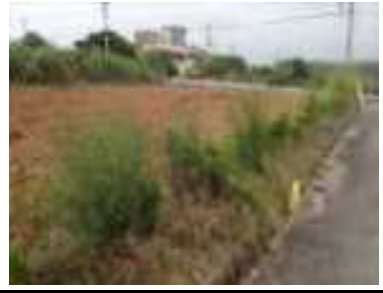
⑫ マルチングによる赤土等の流出防止対策	⑫ 昨年度状況	⑬ 雑草によるグリーンベルトの状況

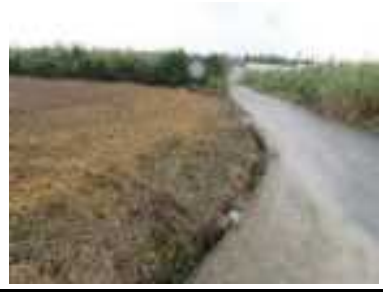
⑭ 昨年度状況	⑮ 畦畔による赤土等の流出防止対策	⑮ 昨年度状況

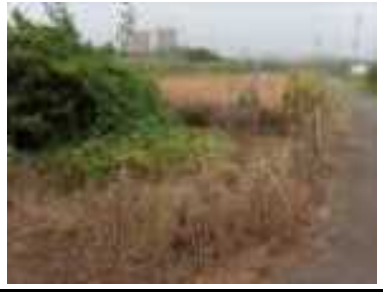
⑯ トタン板による赤土等の流出防止対策	⑰ 畦畔による赤土等の流出防止対策	⑱ 沈砂池の状況
