泡盛中に発生する青色異物の原因解明

支援の背景

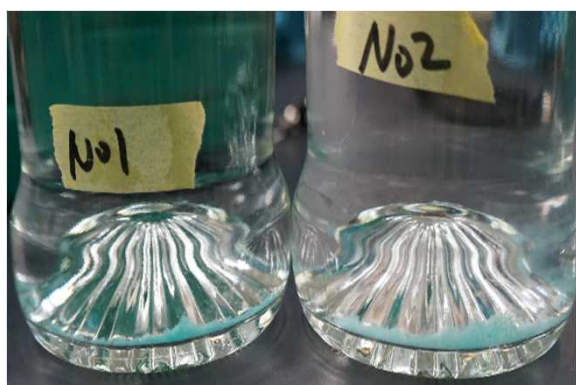
図1.泡盛中の沈殿物

沈殿物対策として、銅イオンの供給源となりうる製造現場での古い真鍮製部品の交換、原酒の冷却濾過による脂肪酸の除去やイオン交換樹脂等を用いた銅イオンの除去を提案しました。

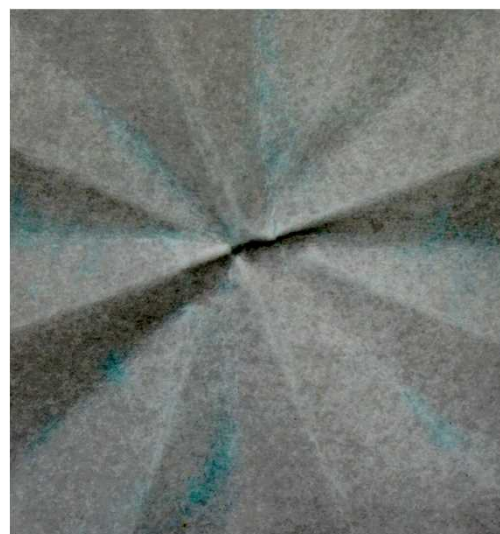
青色沈殿物は、銅イオンと脂肪酸が結合したものであることが推測されました。

図2.青色沈殿物
