第 2 部 業務結果

第1章 ヒルギ林内生態系再生モデル事業の検討

1.1.1 実施計画段階調査

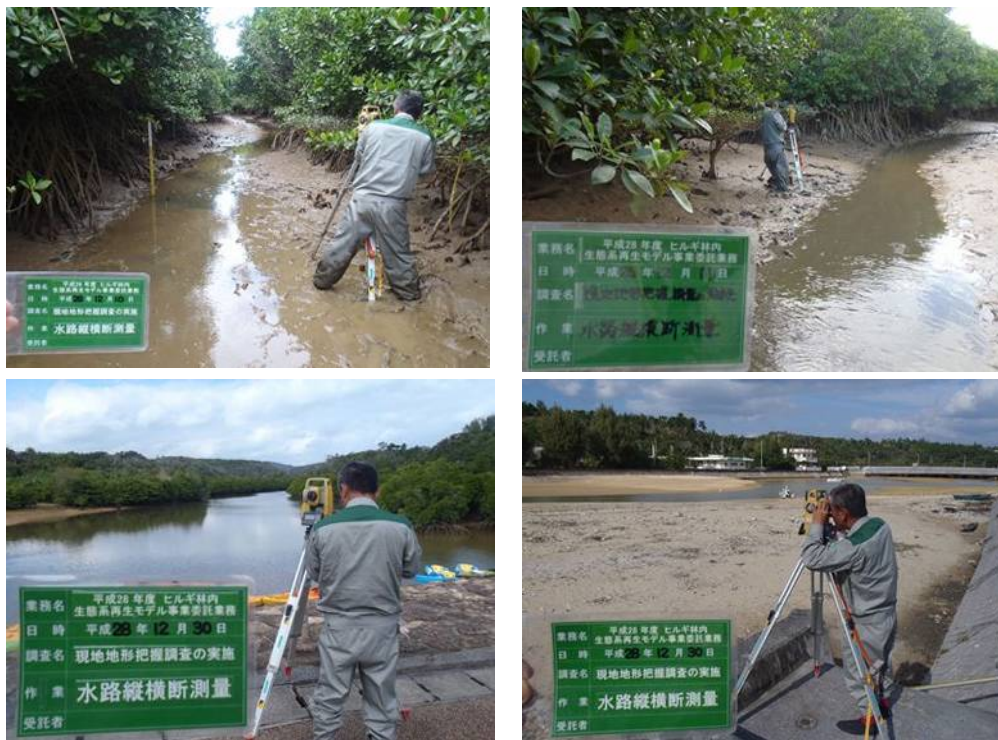
図 1.1.1-1 調査実施状況

「平成27年度沖縄県自然環境再生モデル事業」(沖縄県)において実施した測量調査で設置した仮ベンチマーク(仮水準点)を利用して測量を行った。なお、測量には、トータルステーション(光波測距+トランシット・レベル)を用いた(図1.1.1-1)。

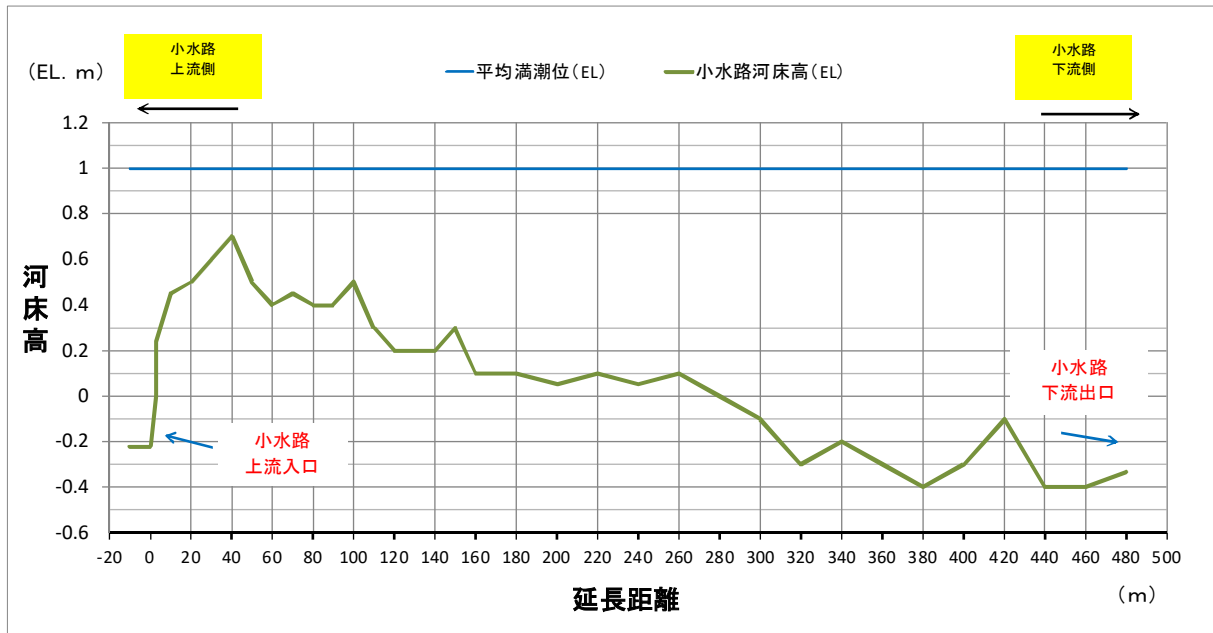
図 1.1.1-3 縦断面図 (小水路区間)

縦断面測量結果を図 1.1.1-3～図 1.1.1-4 に示した。小水路区間では上流入口付近の河床高が最大で標高約 0.7mと高くなっていた。また、河川区間では河口に近づくほど河床が高くなっていた。

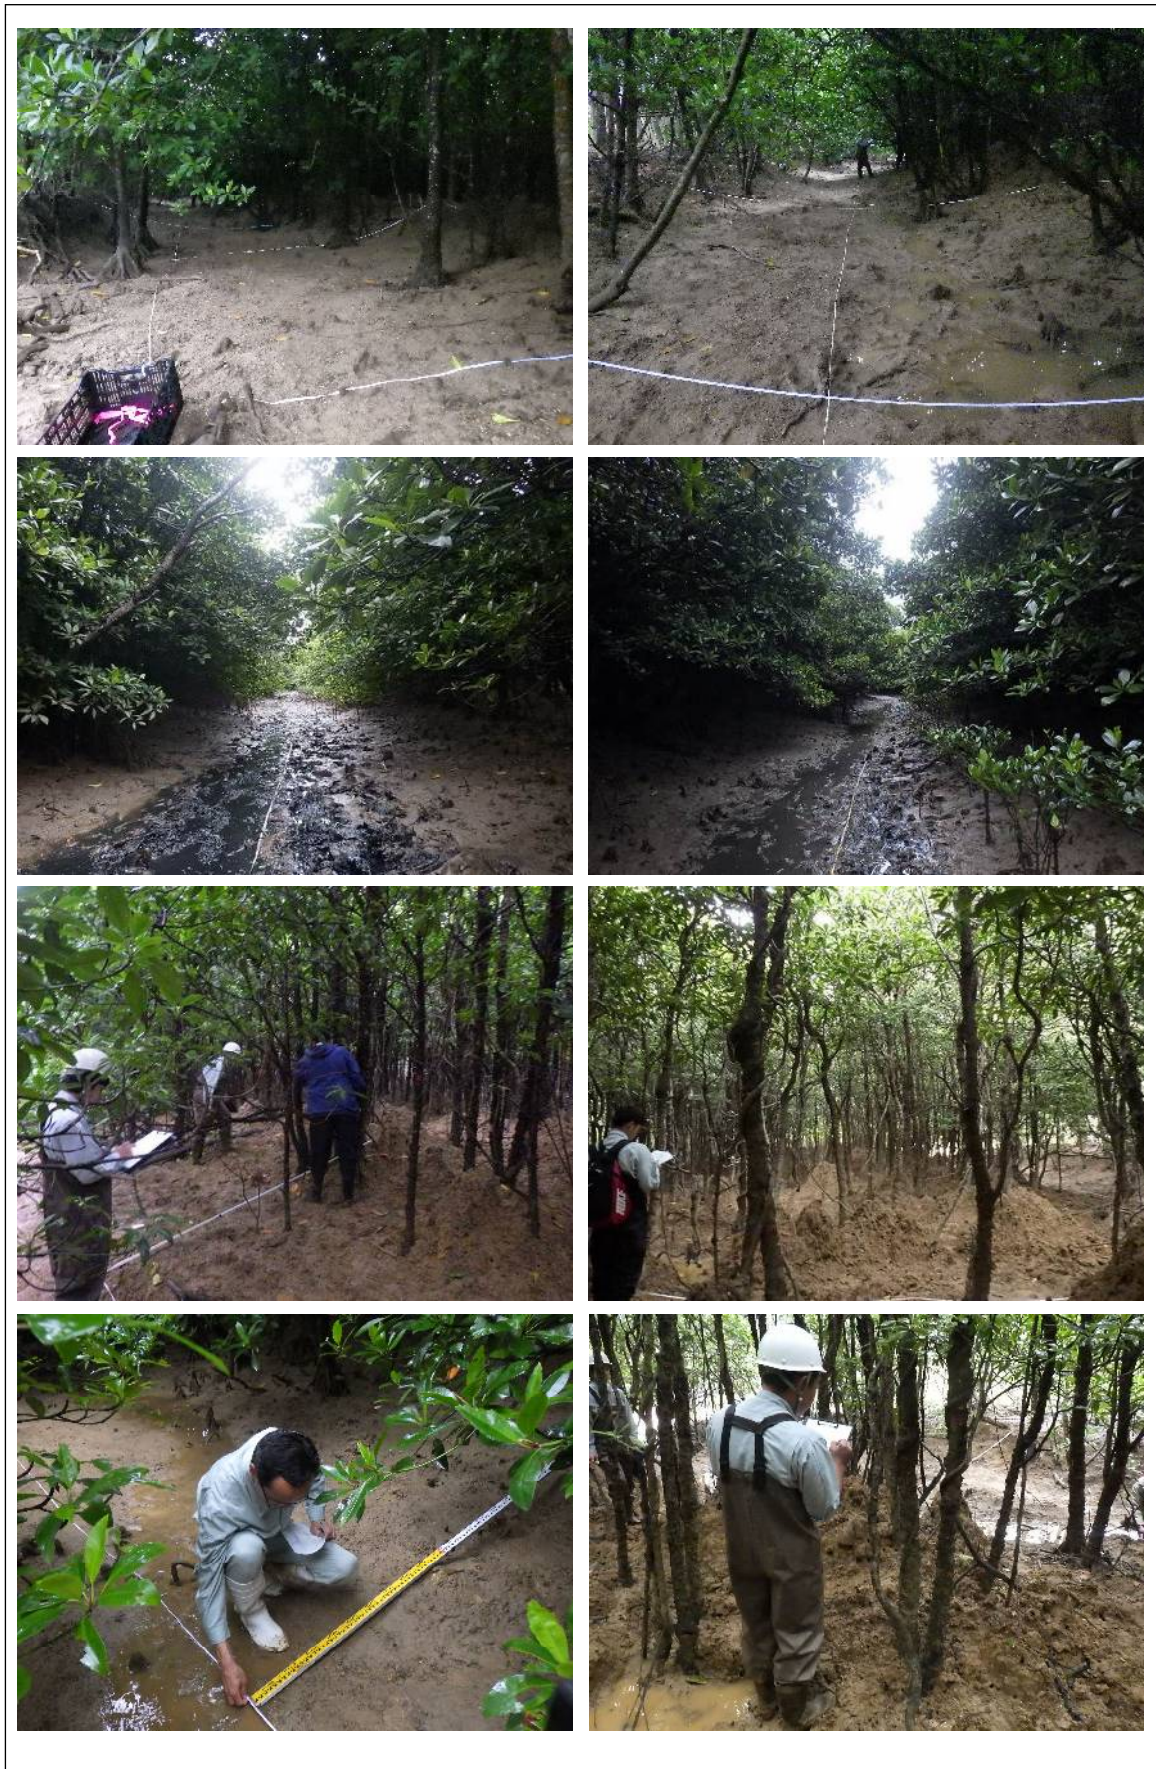
図 1.1.1-11 調査実施状況

平成 29 年 1 月 30 日～2 月 1 日（実施状況は図 1.1.1-11 のとおり）

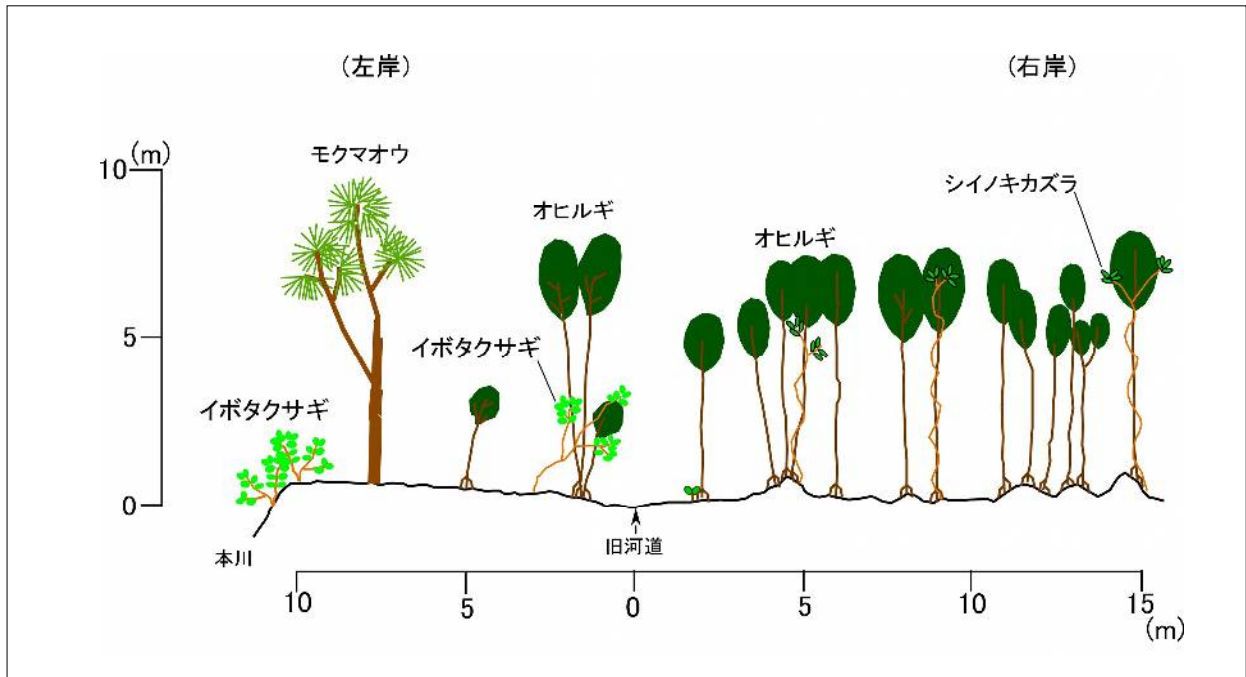
図 1.1.1-12 植生断面模式図 (L-1)

L-1 では、旧河道の右岸側にはオヒルギを中心としたヒルギ類が広がり、シイノキカズラが所々にみられた。左岸側ではモクマオウやイボタクサギ等の陸上植物が生育しており、オヒルギは旧河道脇にのみ分布している。モクマオウが繁茂する左岸側は、調査時に地面が乾燥しており、他の地点より陸地化が進行しており、ヒルギ類はほとんど生育していなかった。

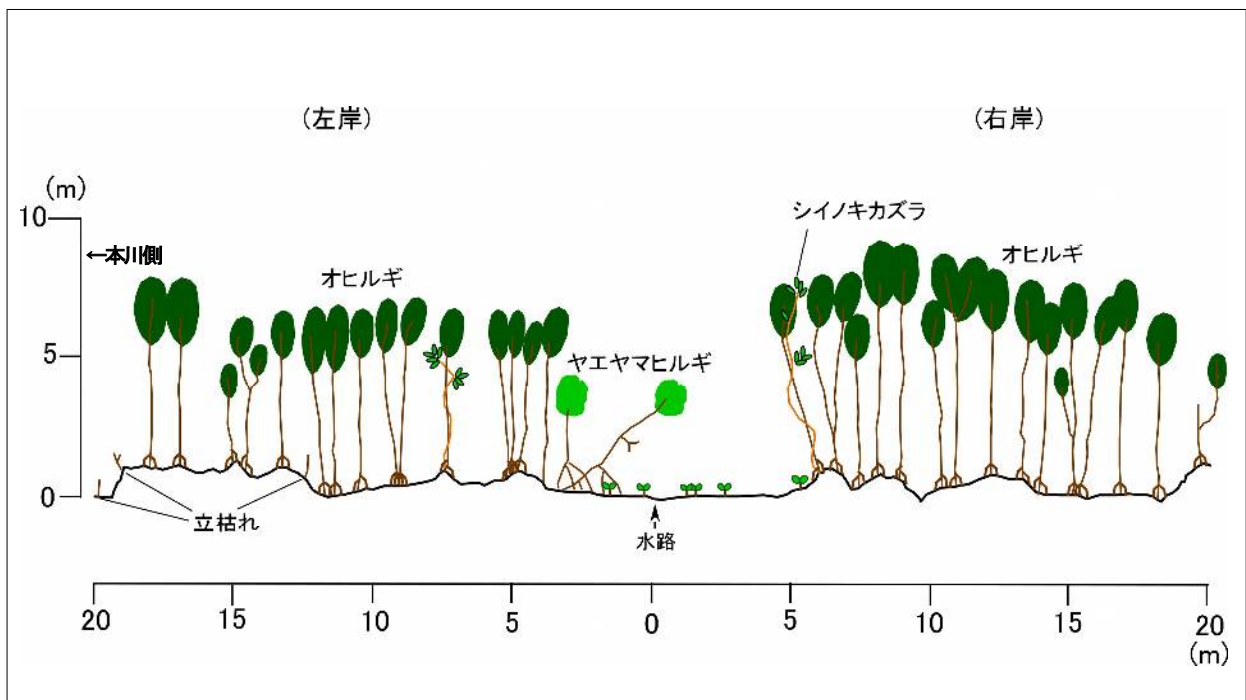
図 1.1.1-13 植生断面模式図 (L-2)

L-2 では、両岸にオヒルギを中心としたマングローブが生育している。ヤエヤマヒルギは水路脇を中心に生育していた。

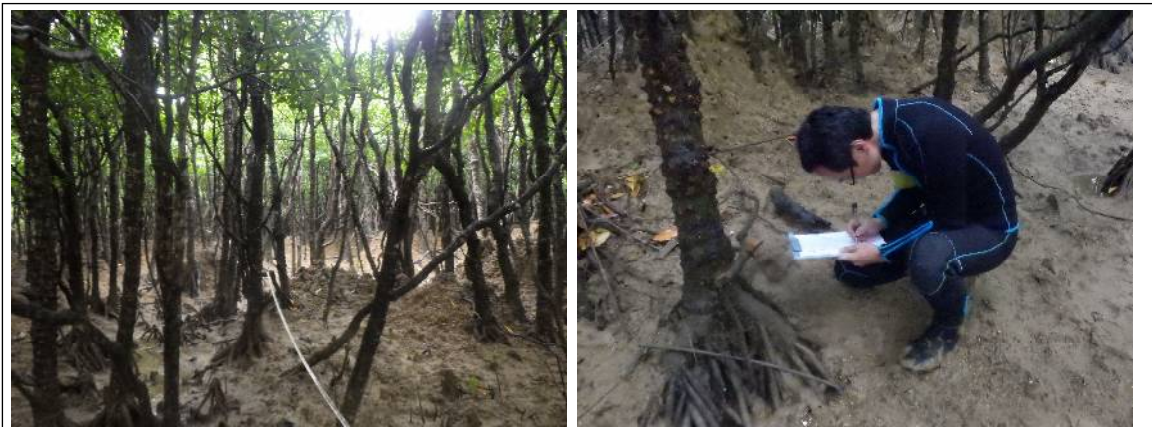
図 1.1.1-19 調査実施状況

調査は、植生断面調査を実施した3側線において、タモ網（目合1mm）及びスコップを用いて採取し持ち帰って確認する方法と現地で目視観察によって確認する方法により、底生動物の種数・個体数を記録した。

底生動物調査：平成 29 年 1 月 13 日（実施状況は図 1.1.1-19 のとおり）

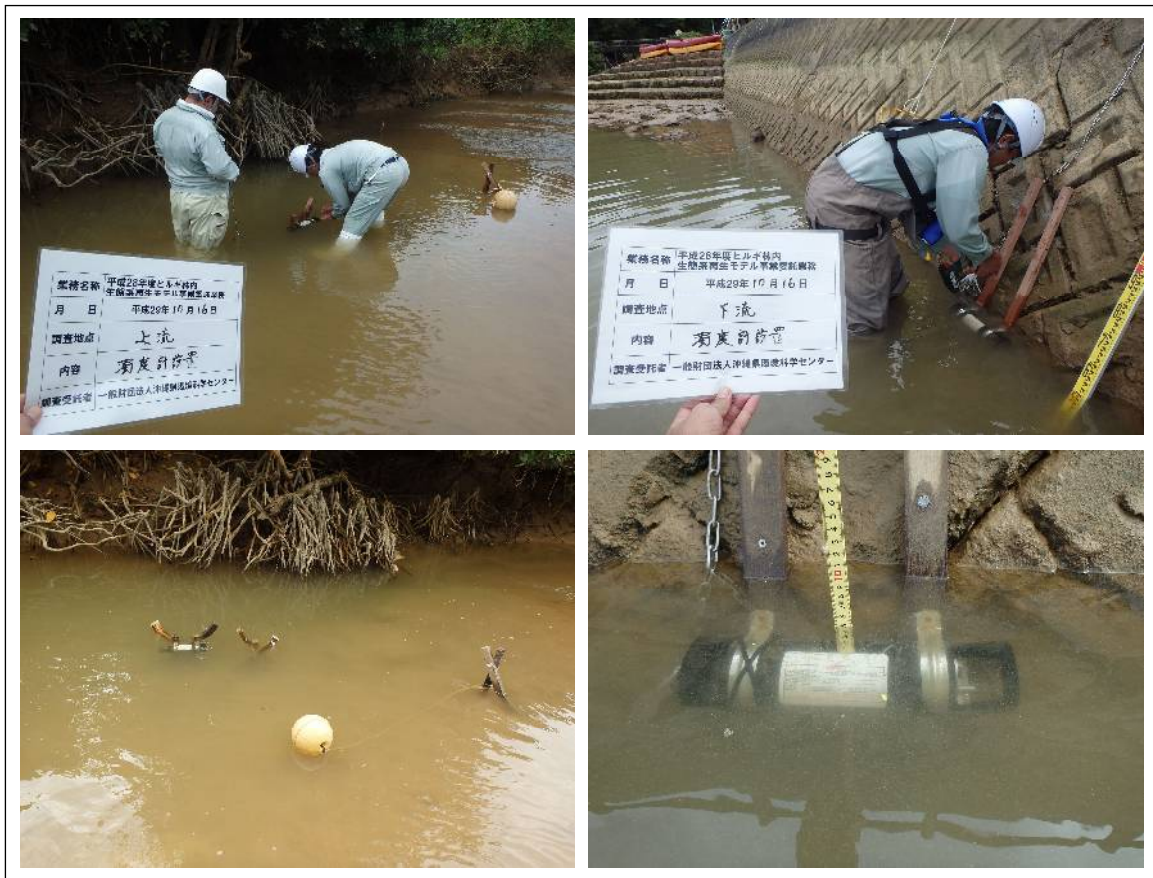
図 1.1.1-21 調査実施状況

水質調査は、本川の2地点（掘削予定水路の上流側、下流のふれあいヒルギ公園横）に濁度計（JFEアドバンテック社製 小型メモリー濁度計）を設置して連続観測を行った（図 1.1.1-21）。

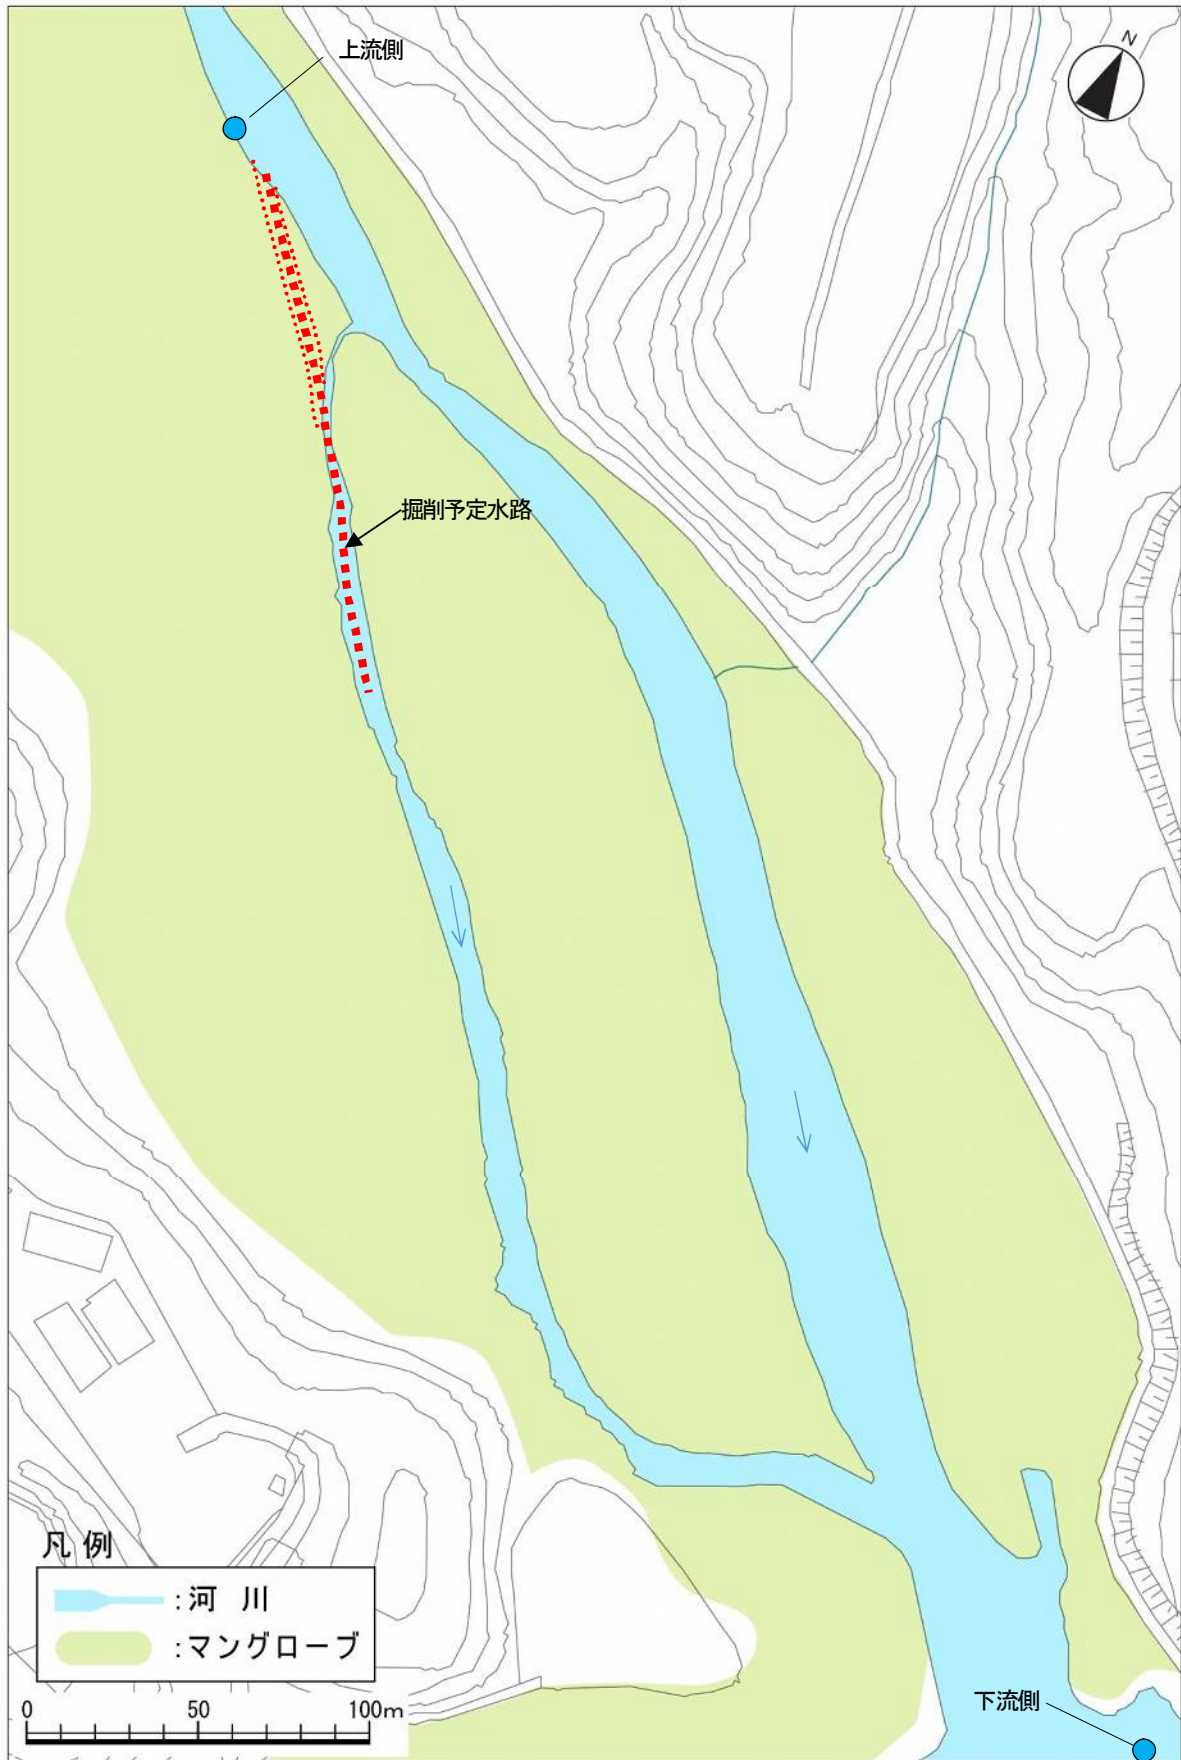
図 1.1.1-22 水質調査点

調査地点は、次頁の図 1.1.1-22 に示す2地点である。

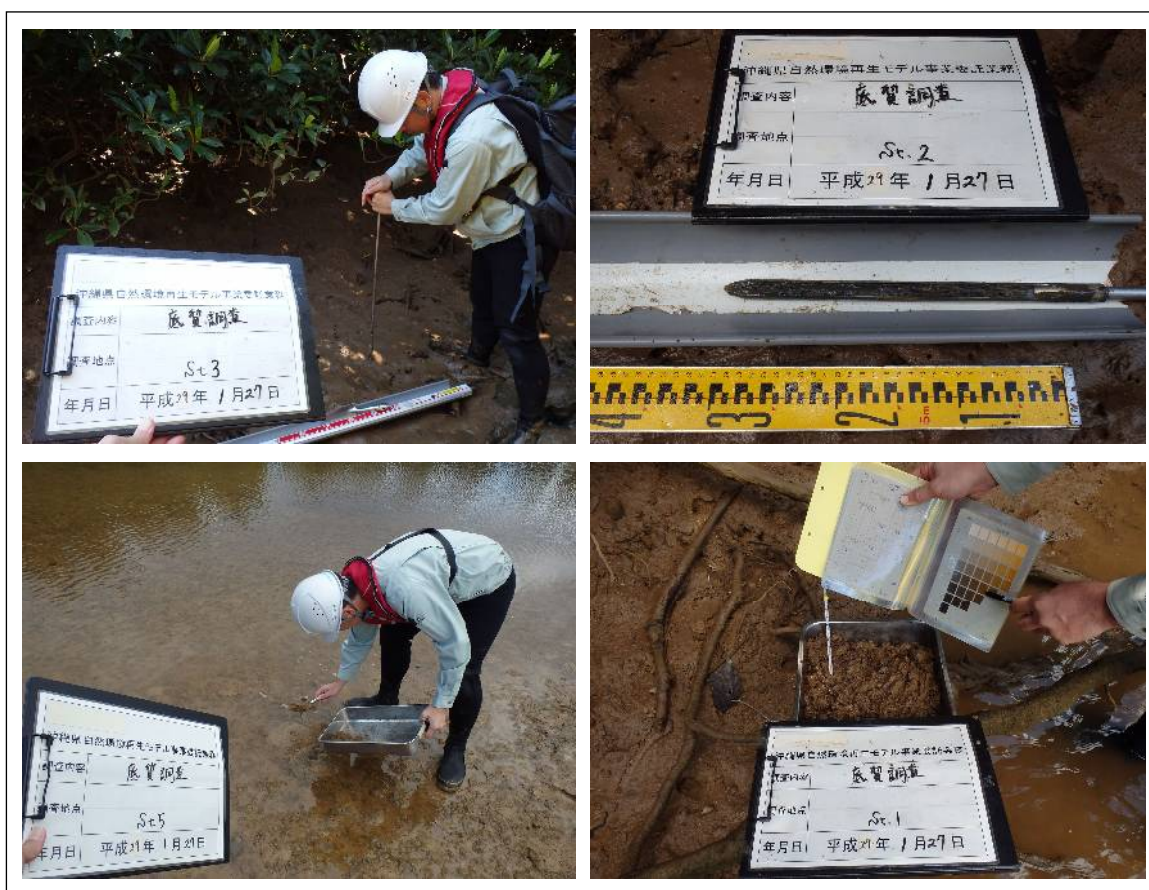
図 1.1.1-23 調査実施状況

底質調査のうち、堆積厚については、水路内の3地点において検土杖を用いて深さ約1mまでの土壌を調査し柱状図を作成した。また、粒度組成の調査については、水路内3地点と本川2地点においてスコップで底質を採集して持ち帰り、実験室内で分析を行った(図1.1.1-23)。
