第2章 慶佐次川自然環境再生モデル事業の実施

2.1 全体構想の作成支援

2.1.1 追加調査

2.1.1.1 河道特性の整理

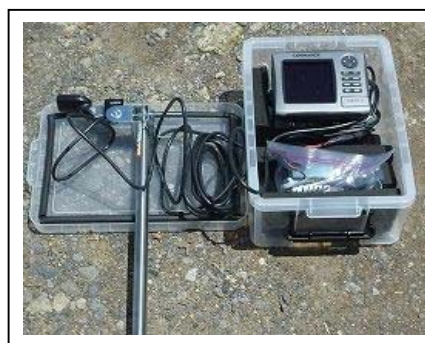
また、河口からマングローブ域にかけての水深の比較的深い場所では、水中ソナー（LOWRANCE 社製 HDS-5 振動子 200Hz）を曳航し、水深と位置情報（GPS）を計測・取得した。ソナー計測時に左右岸の水位を 20m～50m 間隔で観測し、ソナーの観測結果と水位から河床高を換算・補正した。なお、水深（ソナー）の計測結果から河床高を換算するた水位計測も併せて実施した。

測量に使用したソナー機器

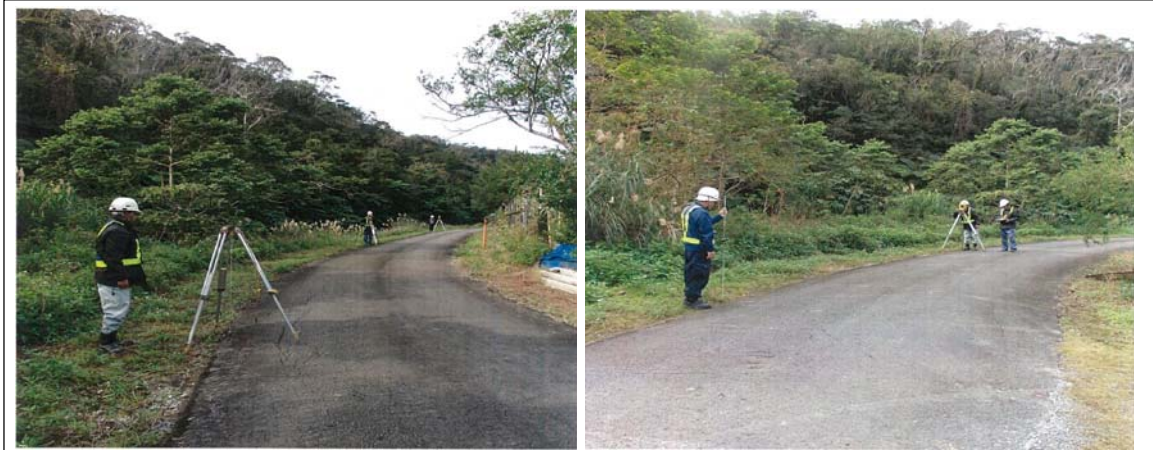
写真 2.1.1.1-1 単点測量実施状況

河川地形を把握するため河口から中流域における河川内の任意地点 115 点の標高を観測する単点測量を実施した。単点測量に当たってはその基準となる基準点 27 点を設置するための基準点測量（GPS 測量、4 級基準点測量）及び水準測量を実施した。

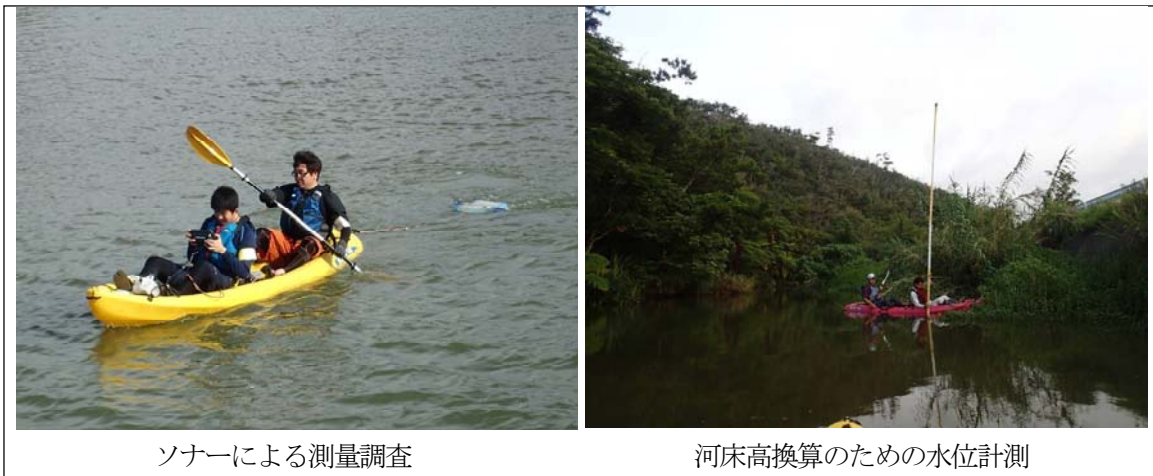
写真 2.1.1.1-2 ソナー測量実施状況

ソナーによる測量調査

河床高換算のための水位計測

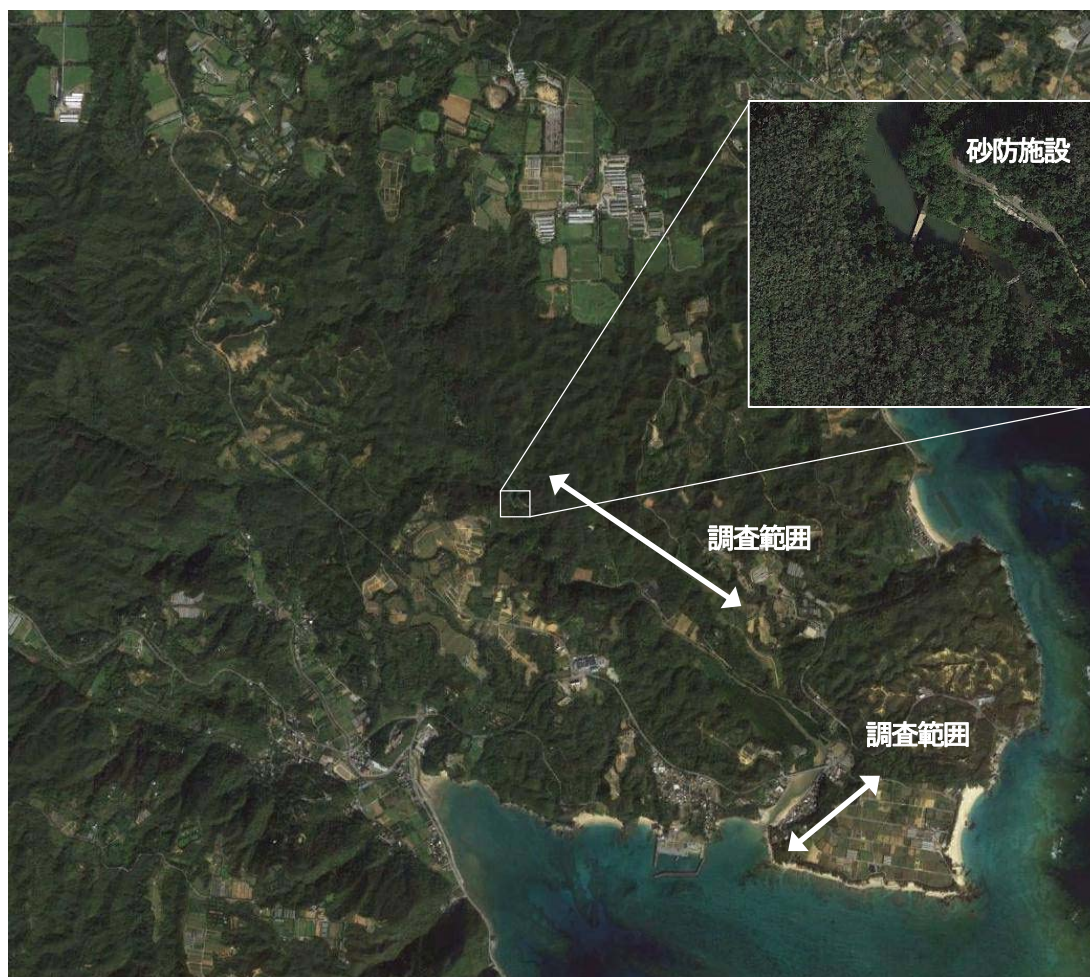
図 2.1.1.1-1 河川地形把握調査の範囲

河川地形把握の実施範囲を図 2.1.1.1-1 に、河床材料調査地点を図 2.1.1.1-2 に示した。

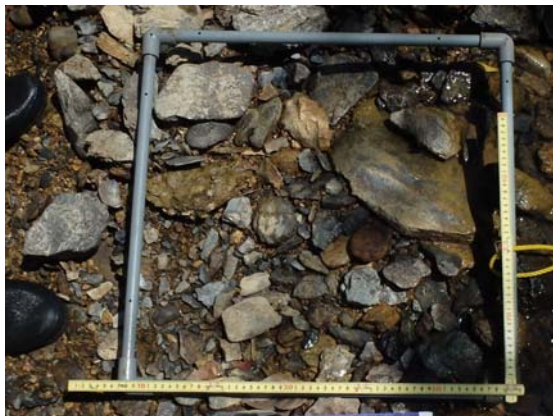
中流 1 の地点では、礫分が多く、目視観察では小石や中石などの 10cm を越える石が混じっていた。石や礫は多くが沈み石であり、底質攪乱が少ないことを示していた。これは、上流側の砂防ダムによって、洪水時の流速等が低下しているためと考えられる。

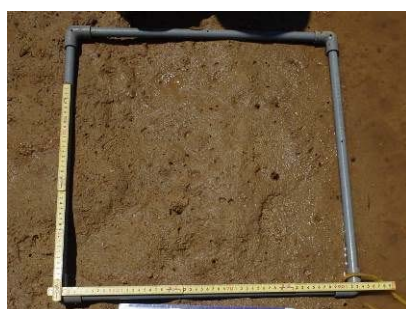
下流

下流と河口地点では砂分以下の粒径が多く、マングローブが繁茂する下流地点では泥分も多かった。

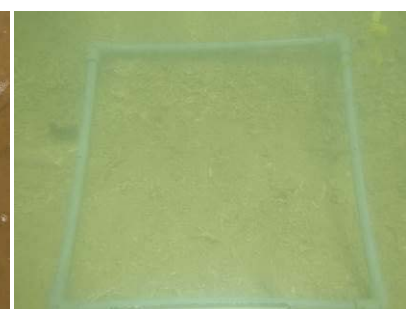
海域

海域では、砂礫が広がり、石はみられなかった。礫の状態は浮き石であり、周囲に砂紋がみられることから、波による攪乱が生じていると考えられる。
