## 1.1.2 再生手法の検討

### (1) 慶佐次川ヒルギ林内生態系の変化とその要因

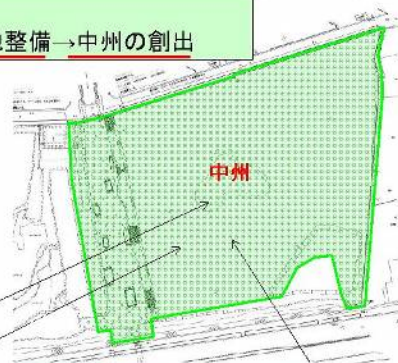
①北側湿地

土砂運搬量:7,913m<sup>3</sup>、除草面積:5,360m<sup>2</sup>

浄化エリアとして整備  
 ヒイラギギク(外来種)の除根→浄化池整備→中州の創出

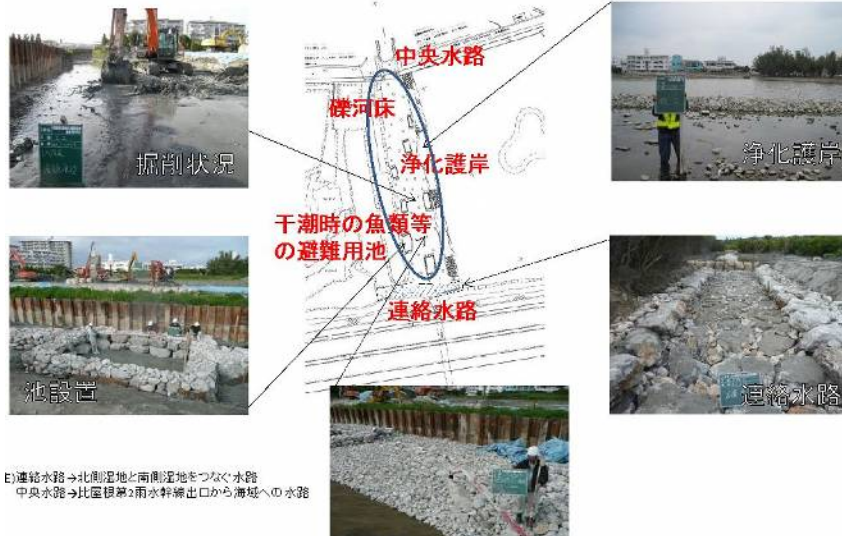
## ②中央水路及び連絡水路

中央水路：拡幅、礫敷設、池の設置、浄化護岸の設置  
 連絡水路：開削による水循環の効率化

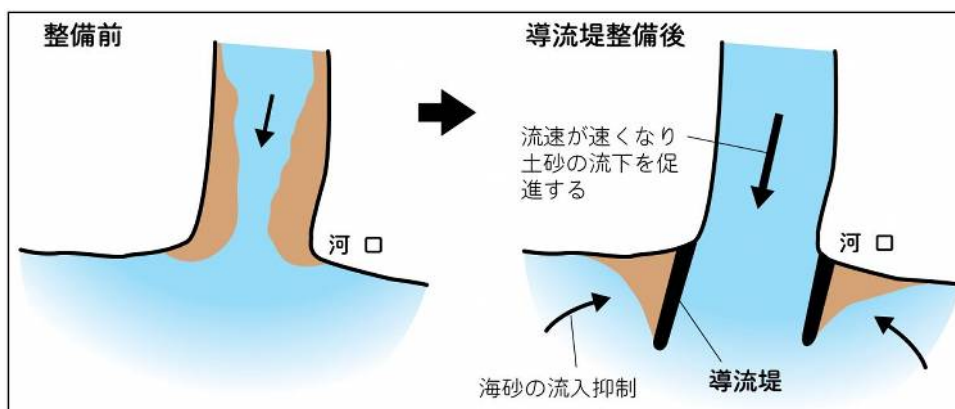
図 1.1.2-14 導流堤の効果

慶佐次川ヒルギ林内の陸化を抑制するための対策として、表 1.1.2-11 に示す対策が考えられる。慶佐次川では、河口問題によって河道内に土砂が留まる傾向が考えられていることから、対策として、下流の流速を増幅させて排砂を促進させる導流堤整備が検討される。

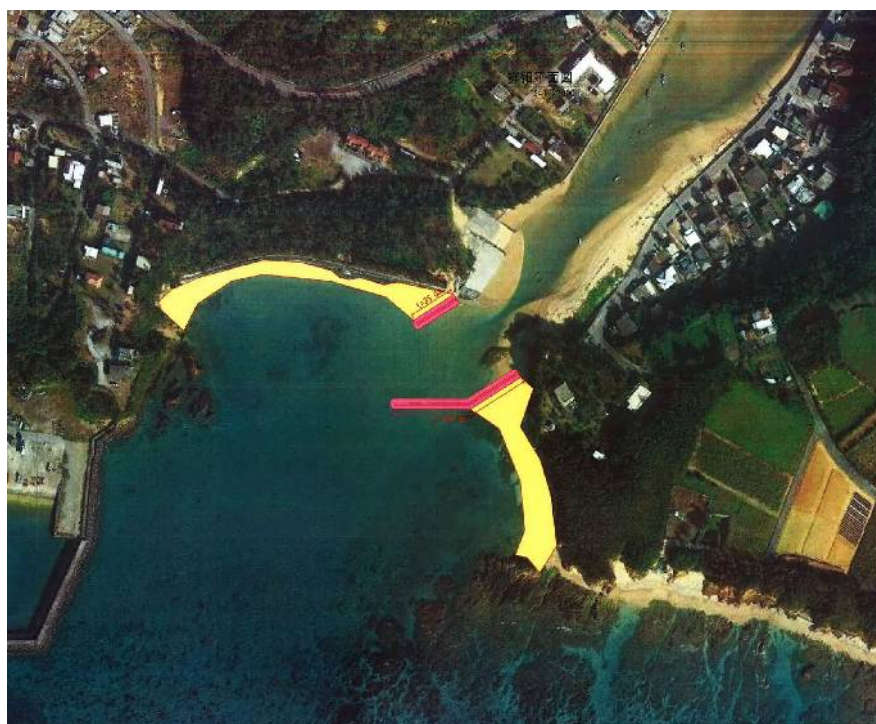
図 1.1.2-15 導流堤の整備イメージ図

導流堤整備イメージを図 1.1.2-15 に示すが、導流堤で期待される機能として以下の点あげられる。

- 波浪の進入抑制 → 海砂の河道内への押込みの軽減
- 洪水時のフラッシュ効果の向上 → 河口に堆積する土砂を海域への排出促進

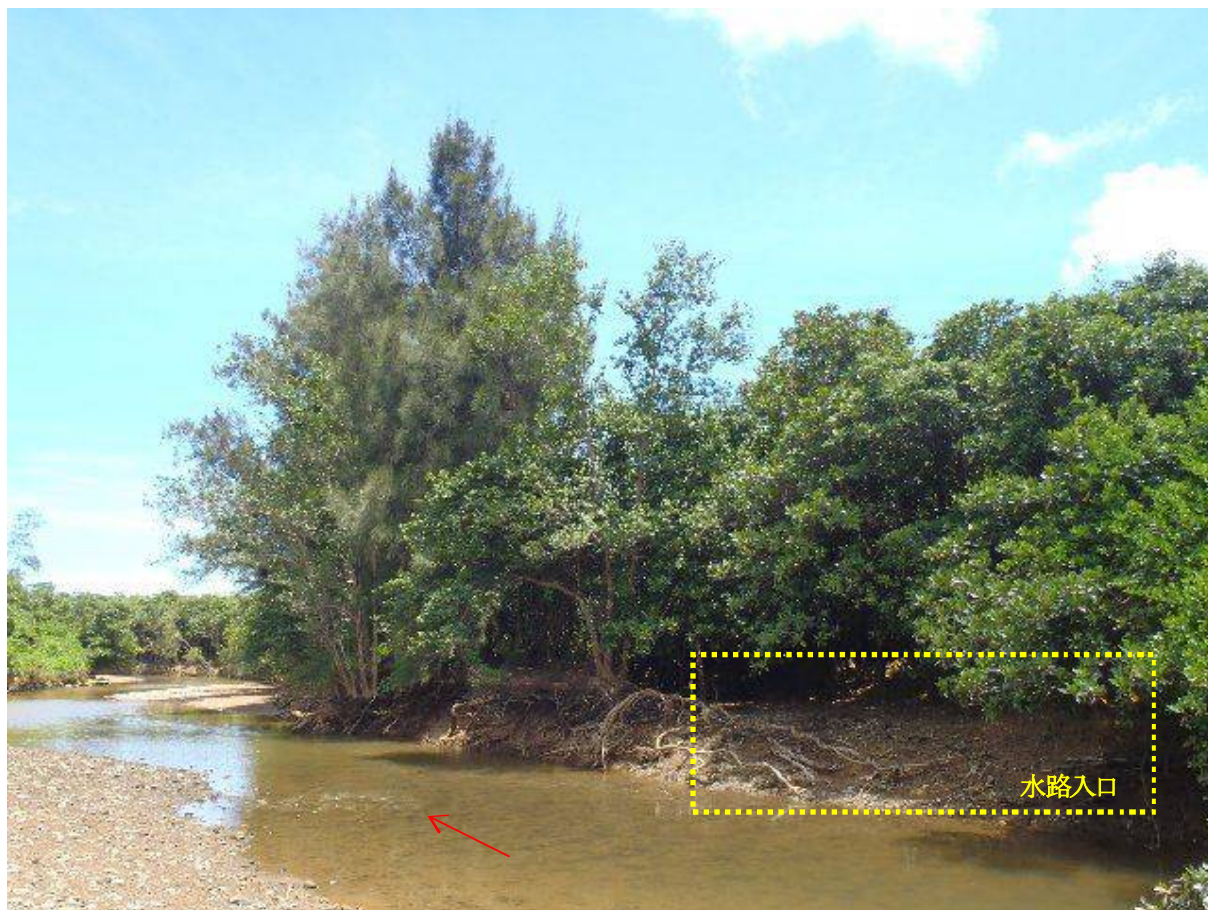
写真 1.1.2-2 小水路への分流地点と入口の状況

掘削前の小水路について、写真 1.1.2-2～写真 1.1.2-4 に示す。
