1.1.3 実施計画の作成

慶佐次川自然環境再生事業
下流域再生実施計画
【汽水区間案】

平成 29 年 2 月 15 日

沖縄県

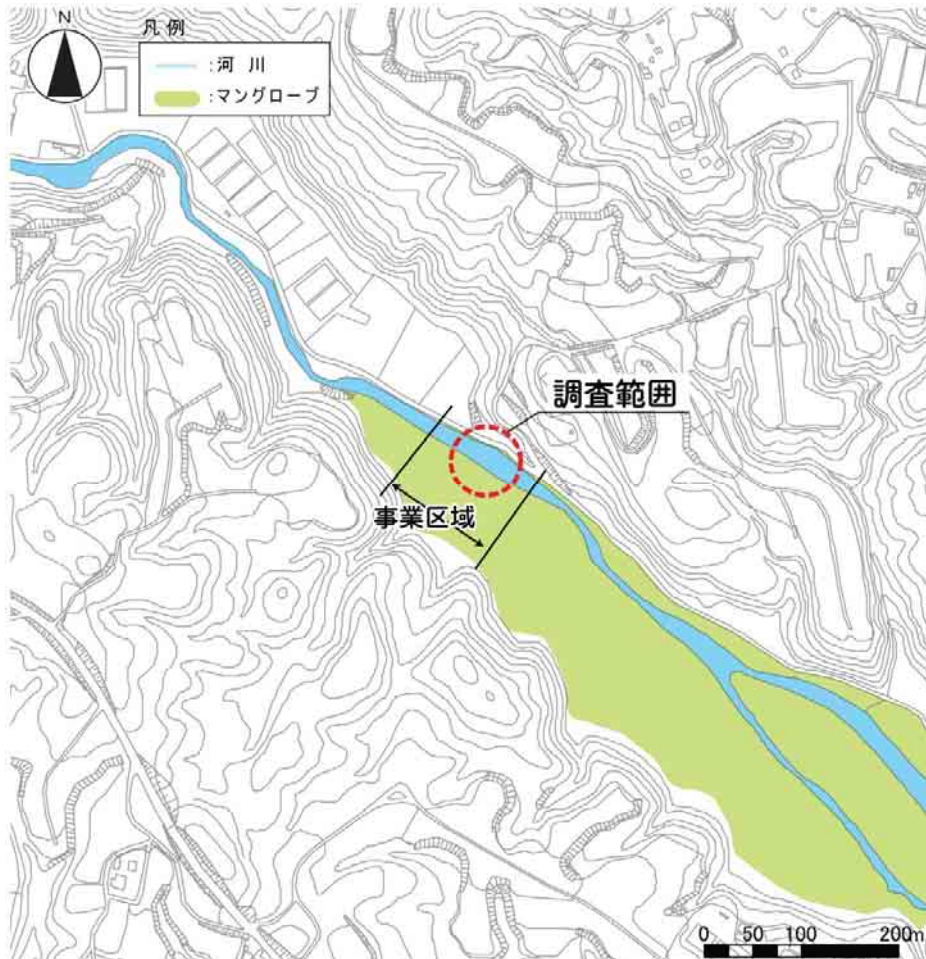
図 2.1.2-2 事業区域における魚類、底生動物調査位置

事業実施前（平成 28 年 8 月）に実施した事業区域における魚類及び底生動物調査の結果を表 2.1.2-1 及び-2 に示す。

調査では、魚類が 21 種、底生動物が 34 種確認された。

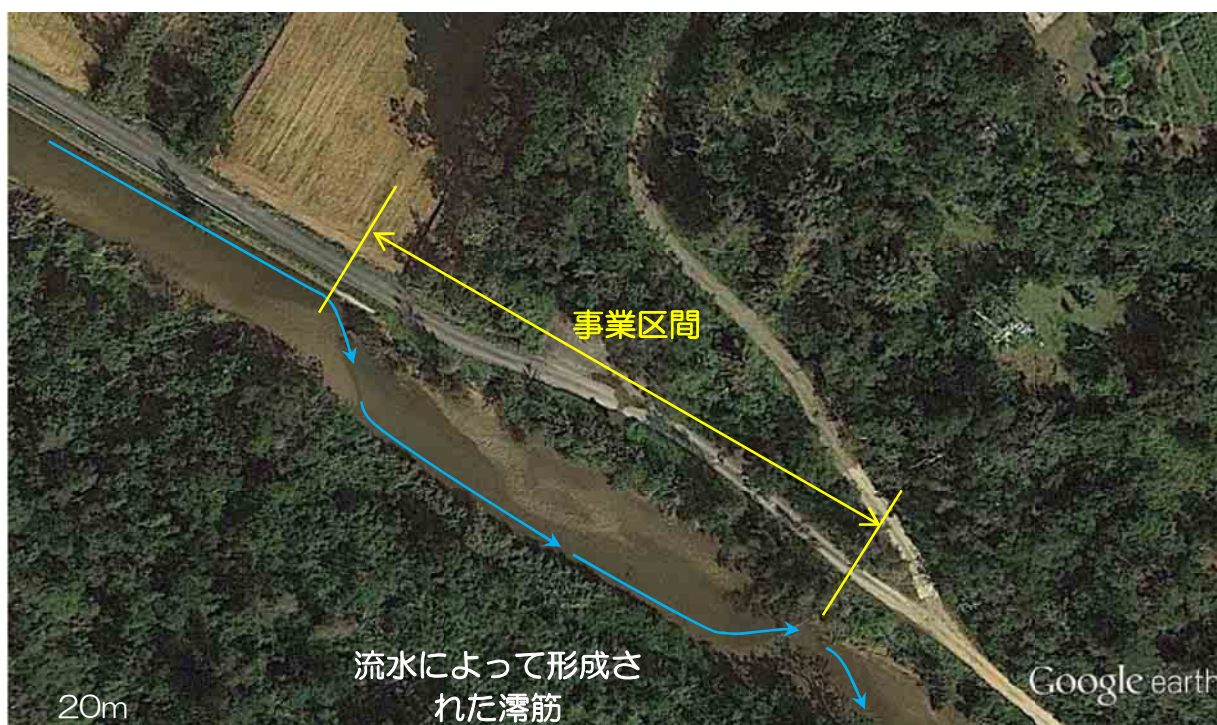
図 3.2.2-1 事業区域の状況

図3.2.2-1に事業対象箇所の滞筋を示す。流水の流心は上流では左岸側であるが土砂堆積帯に当たって流向を変え、右岸側に当たっている。右岸側ではそのまましばらく河岸に沿って流れ、再び左岸に流向を変えている。この作用で、右岸側の樹林帯は少し浸食を受けていることがわかる。

本事業ではこのような自然の流れを利用して、右岸側を掘り進みワンド状の水生动物の生息場所を整備できる可能性がある。

現状における順流を利用して右岸側にワンド状の水生动物の生息場所を整備するものであるが、右岸側を引き堤すると流下エネルギーが減る恐れがあることから、これを増幅するための補助施策が必要となる。

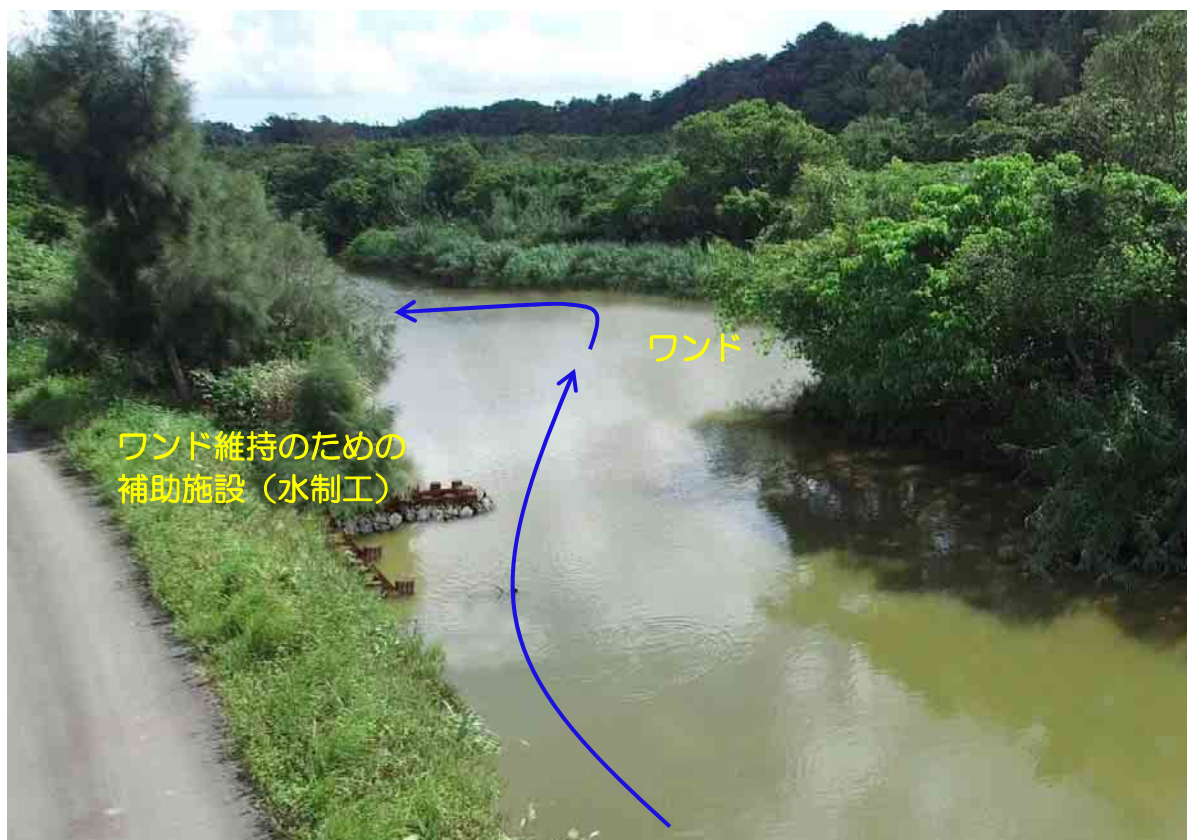
図 3.3.1-1 再生の内容イメージ

再生の内容をフォトモンタージュで図 3.3.1-1 に示す。

かつての慶佐次川にワンド的地形の存在の有無に関しては不明であるが、河道における深み的な環境整備の手法としてワンド整備を選択した。

ワンド地形の維持に当たっては、河道が拡幅し、流下エネルギーが削がれる可能性があるため、現状でも水衝部となっている左岸側の堆積土砂前縁に水制工を補助施設として整備することとした。

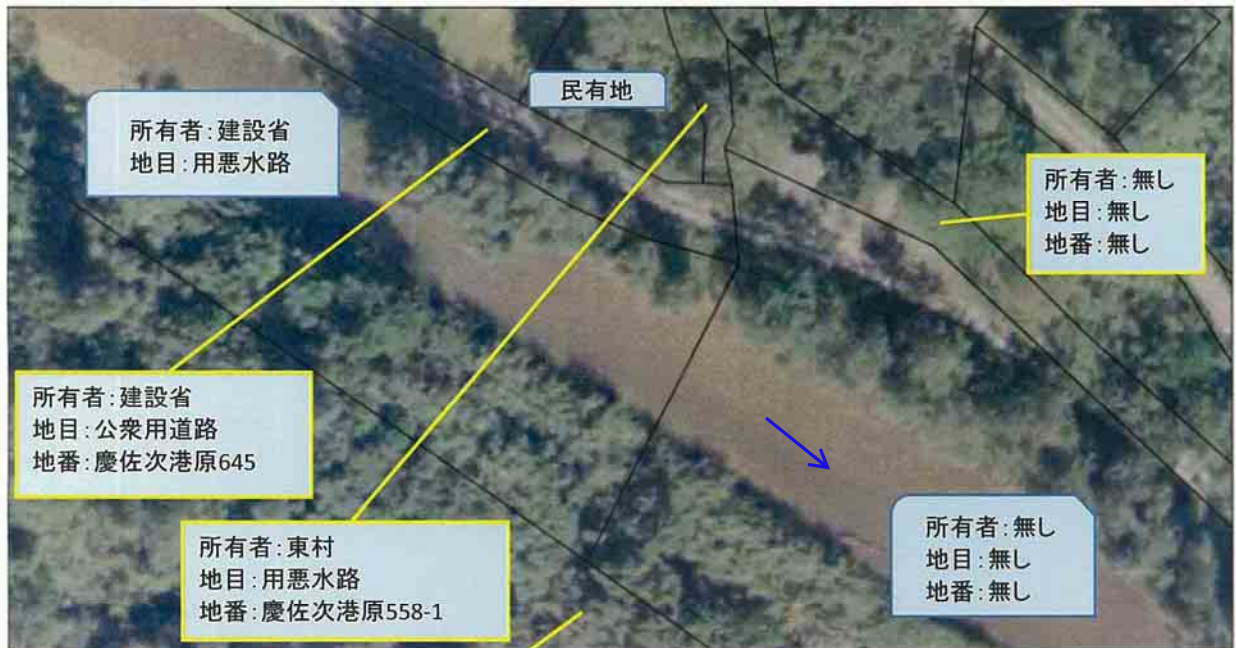
図 3.3.1-4 事業対象区域周辺の地籍境界

施設規模は、右岸側私有地に影響を及ぼさないこと、ワンド維持のための水制工設置による過度の水位上昇を発生させないことを条件として決定した。

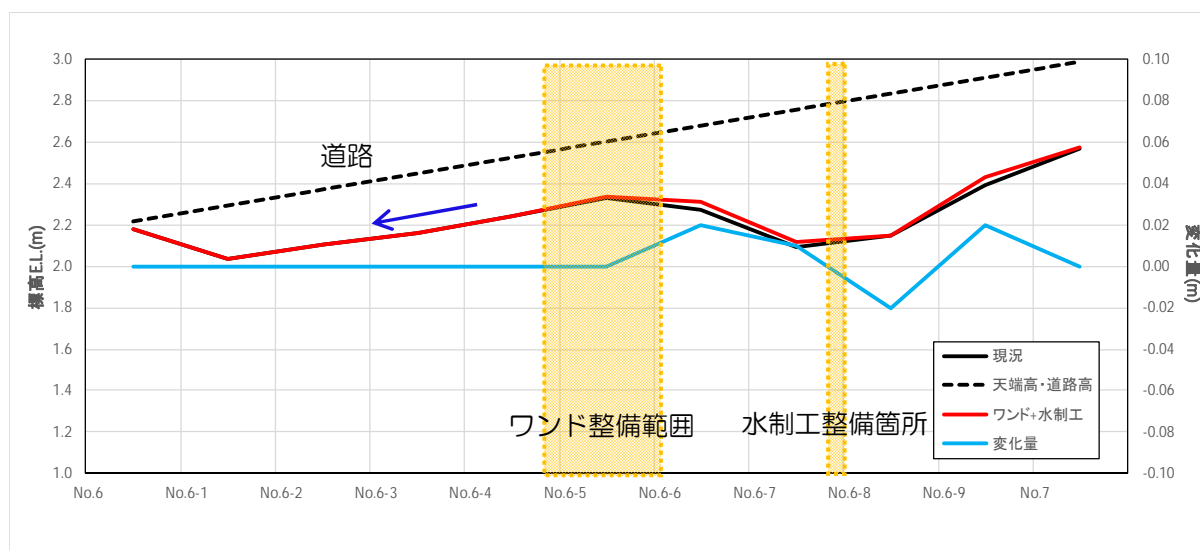
図 3.3.1-7 計画流量=85m³/s 時の計算水位と変化量

流量規模 85m³/s（計画流量）における現況からの水位上昇量は、2cm 程度であり、道路などの施設や治水上の影響を与えるものではないことが確認された。

今回の施設計画では、1/3規模の流量（85m³/S）に対応するよう計画した。この流量規模では、水制工の直上流側では現況に対して2cm程度の水位上昇が見込まれたことから、水制工の規模を高さ2mから1mに変更して整備を行った。

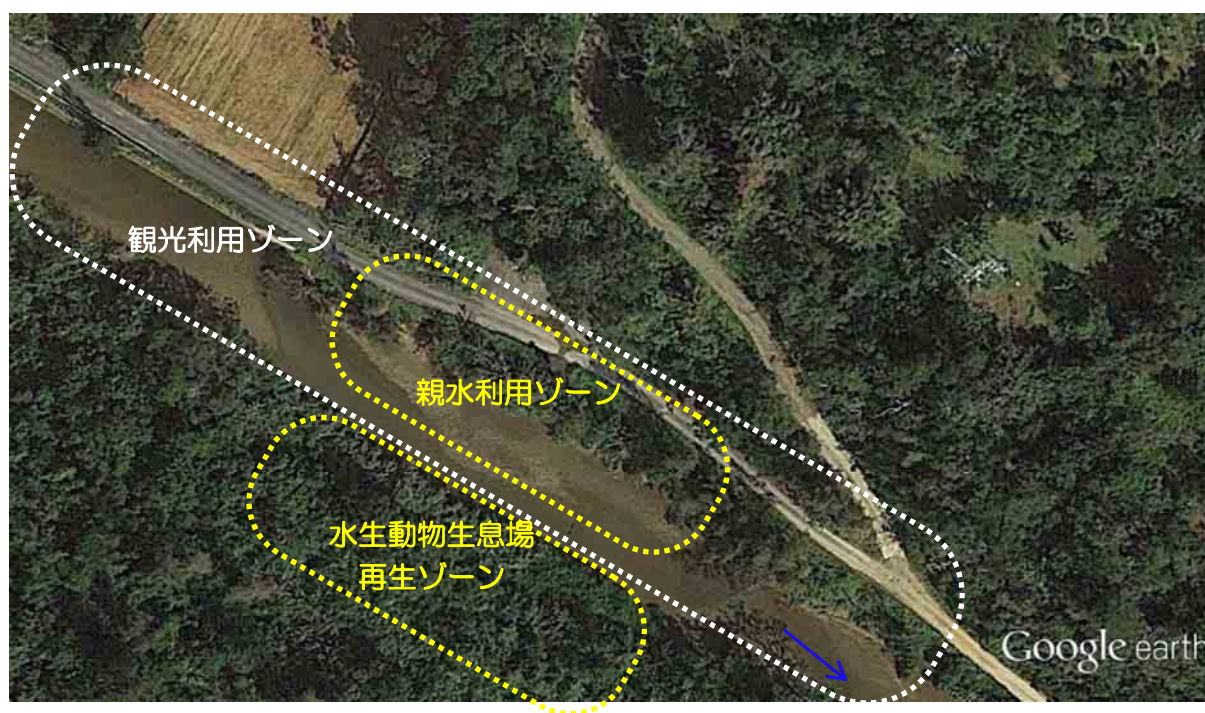
図 3.3.1-8 事業区域内のゾーニング計画

右岸側のワンド整備を行う区域は、その目的から水生動物生息場再生ゾーンとして設定し、目的達成後に利用の可否を再検討することとする。

ワンド整備は、左岸側に工事進入路を仮設して行うこととなる。また、ワンド整備における右岸側の引き堤は、対岸側の寄り洲を発達させる可能性があることから、親水利用が可能となるため、親水利用ゾーンとして設定する。

カヌーの個人ツアーは、当該区間より上流まで既に利用していることから、親水利用ゾーンも含めて観光利用ゾーンとして設定する。

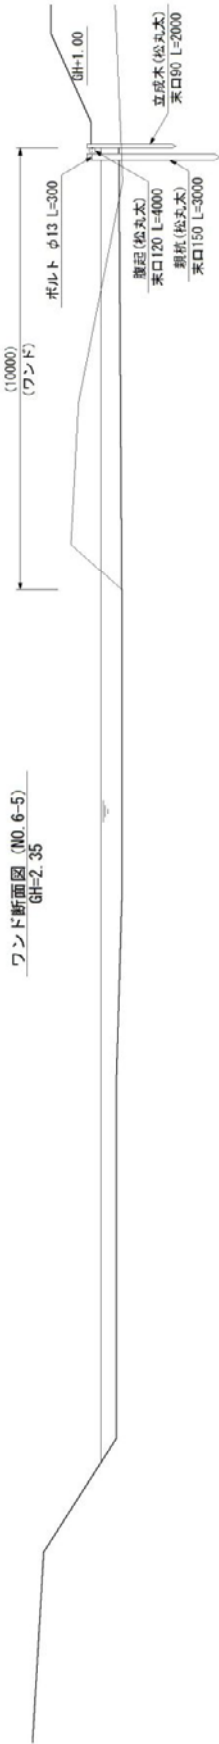
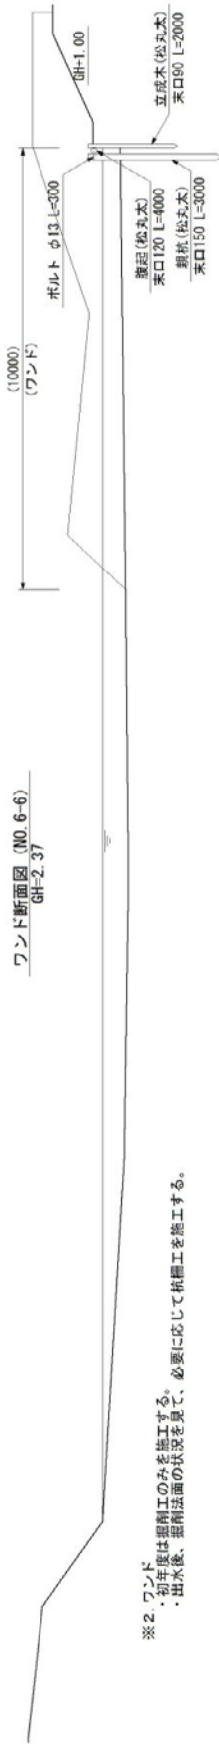
図 3.3.3-1 計画断面図

水制工標準断面図 (将来)

※1 水制工
 ・初年度は杭工および腰起のみを施工する。
 ・出水後、周辺河岸の状況を見て、石積工および護岸根固工の規模・配置を検討し施工する。

水制工断面図 (A-A)

※2 ワンド
 ・初年度は掘削のみを施工する。
 ・出水後、掘削法面の状況を見て、必要に応じて杭工を施工する。

バックホウによる河床掘削とする。

自然景観に馴染むよう、また改良が容易であること、カヌー利用者の安全性に配慮して松杭を使用した杭柵とする。
