### 3. 自然環境

#### 1) マングロープ内の土砂の堆積状況

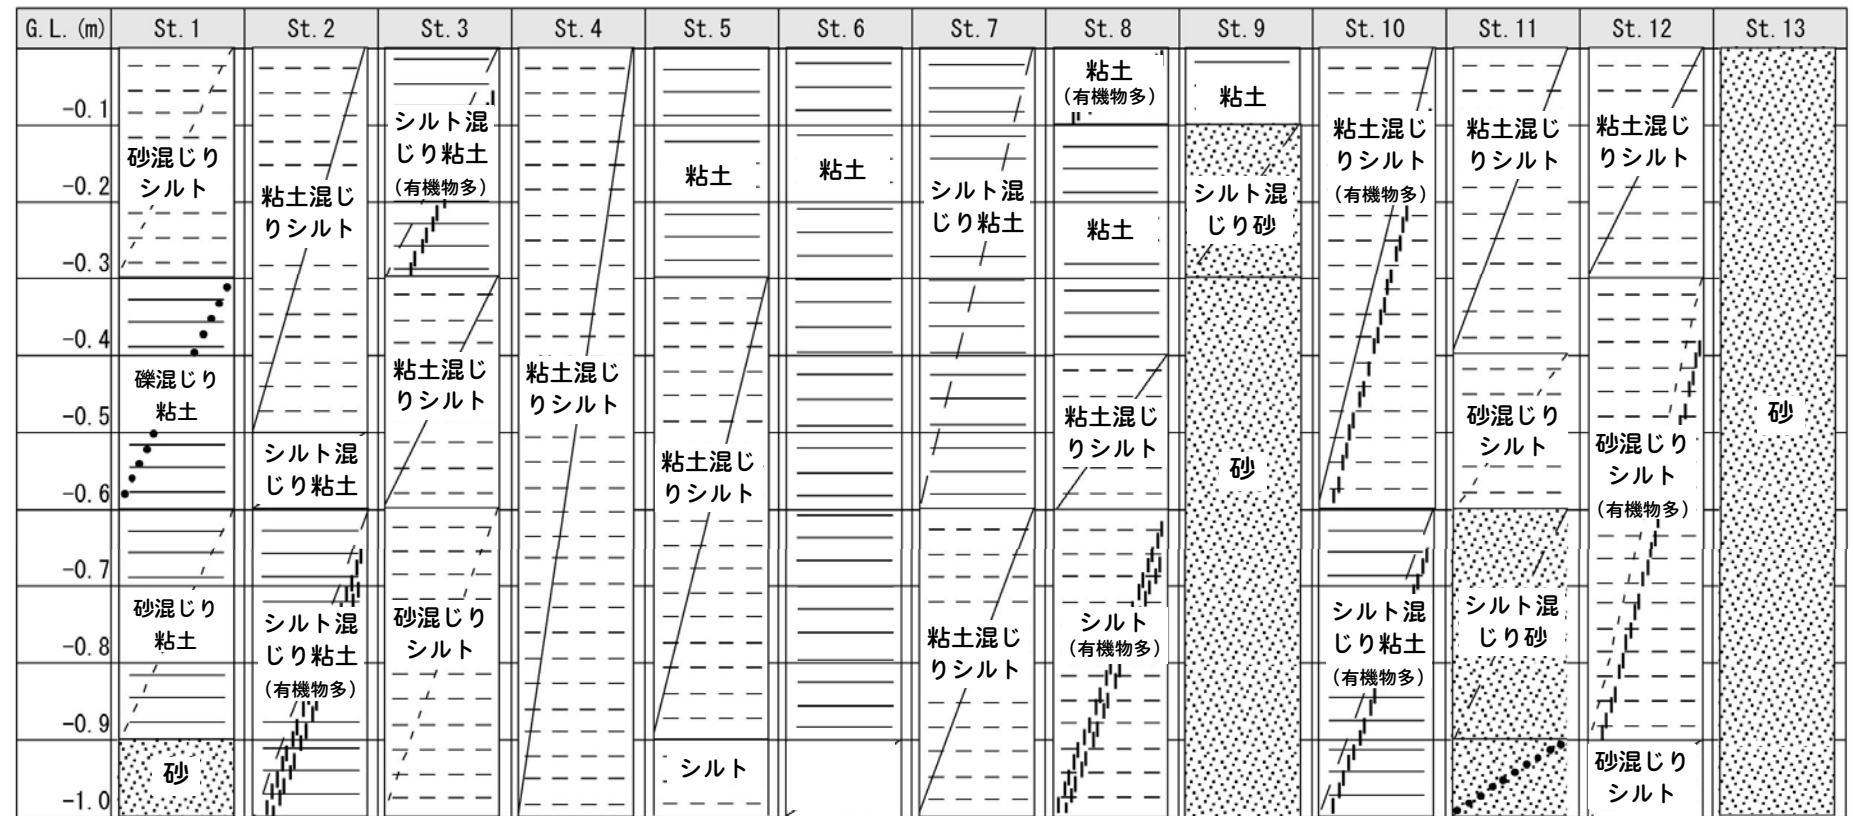
表 土砂の堆積状況 (柱状図)

2015年に慶佐次川の13地点で検土杖を用いて深さ1mまでの土壌の状態を確認したところ、St.13以外の12地点の表層では、シルトや粘土分が優占していた。マングロープの林縁にあたる地点では、かつては砂であった地点が現在ではシルトや粘土による堆積へ変化した場所もあった (St.1, 9, 11)。また、St.1とSt.6について<sup>210</sup>Pbex法により年代測定を行ったところ、それぞれ、0.74cm/y、1.73cm/yが得られ、St-6の堆積速度は非常に早く、急速な陸地化が進行していると考えられた。

マングロープ域における赤土の堆積状況について見ると、慶佐次のマングロープの前縁部では約50cm、後縁部で約20cmとなっており、全体で約34,860m<sup>3</sup>の赤土が堆積していることになる。

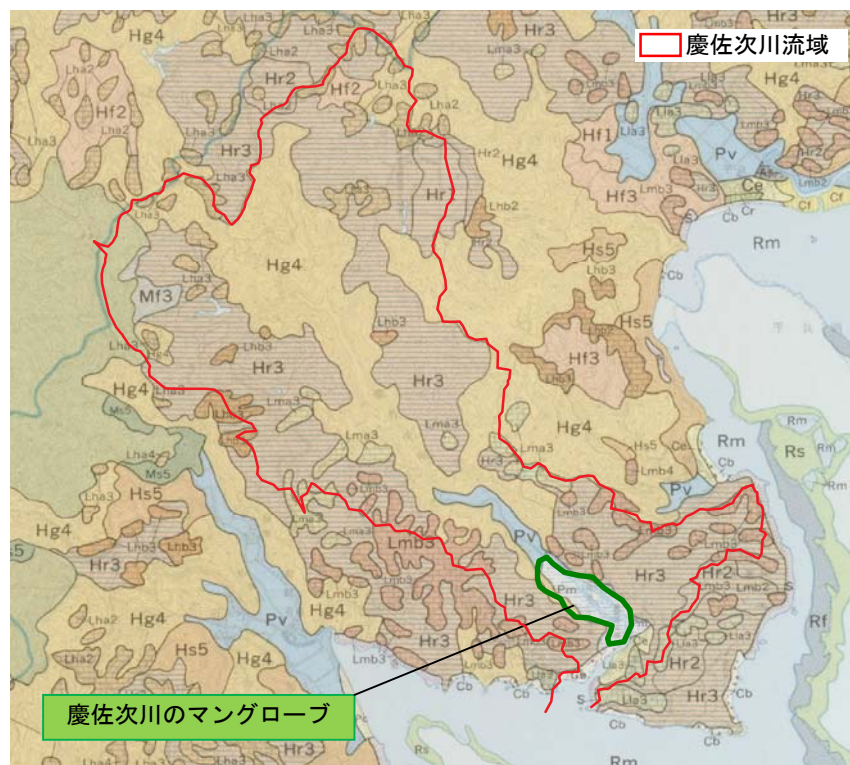
【地形分類図】

慶佐次川流域の地形は主に丘陵地で、海岸付近では河岸は傾斜の比較的緩い丘陵地斜面（15°未満）でその上部には中位段丘が分布している。内陸側では河岸は傾斜のやや急な一般斜面（15～30°）となりその上部にはなだらかな丘陵地斜面（15°未満）が分布している。

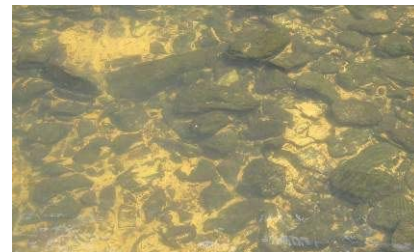
2015年の調査では、砂防ダム上流を含む7地点でタモ網・投網・刺網等の調査を実施した。その結果、砂防ダム直下から上流までの淡水区間において、個体数ではヌマエビ類やテナガエビ類が多く、出現種数では水生昆虫類が多くを占めていた。このことから、砂防ダムについては、甲殻類では遡上阻害となっていないと考えられる。また、現地状況から、水生昆虫類にとっては砂防ダム下流の河床では沈み石が多く浮き石が少ないなど、生息場所が少ない環境になっていた(右写真)。この要因としては、砂防ダムの存在により洪水頻度が低下することで、河床攪乱の頻度も少なくなっていることが考えられる。

沈み石の様子(生息環境となる間隙が無い)
