5. 河川情報図

慶佐次川本川の河口から源流部における河川の状況を把握するため、情報図を作成した。河川情報図に記載した情報の内容を下表に示す。

表 河川環境情報図の記載内容

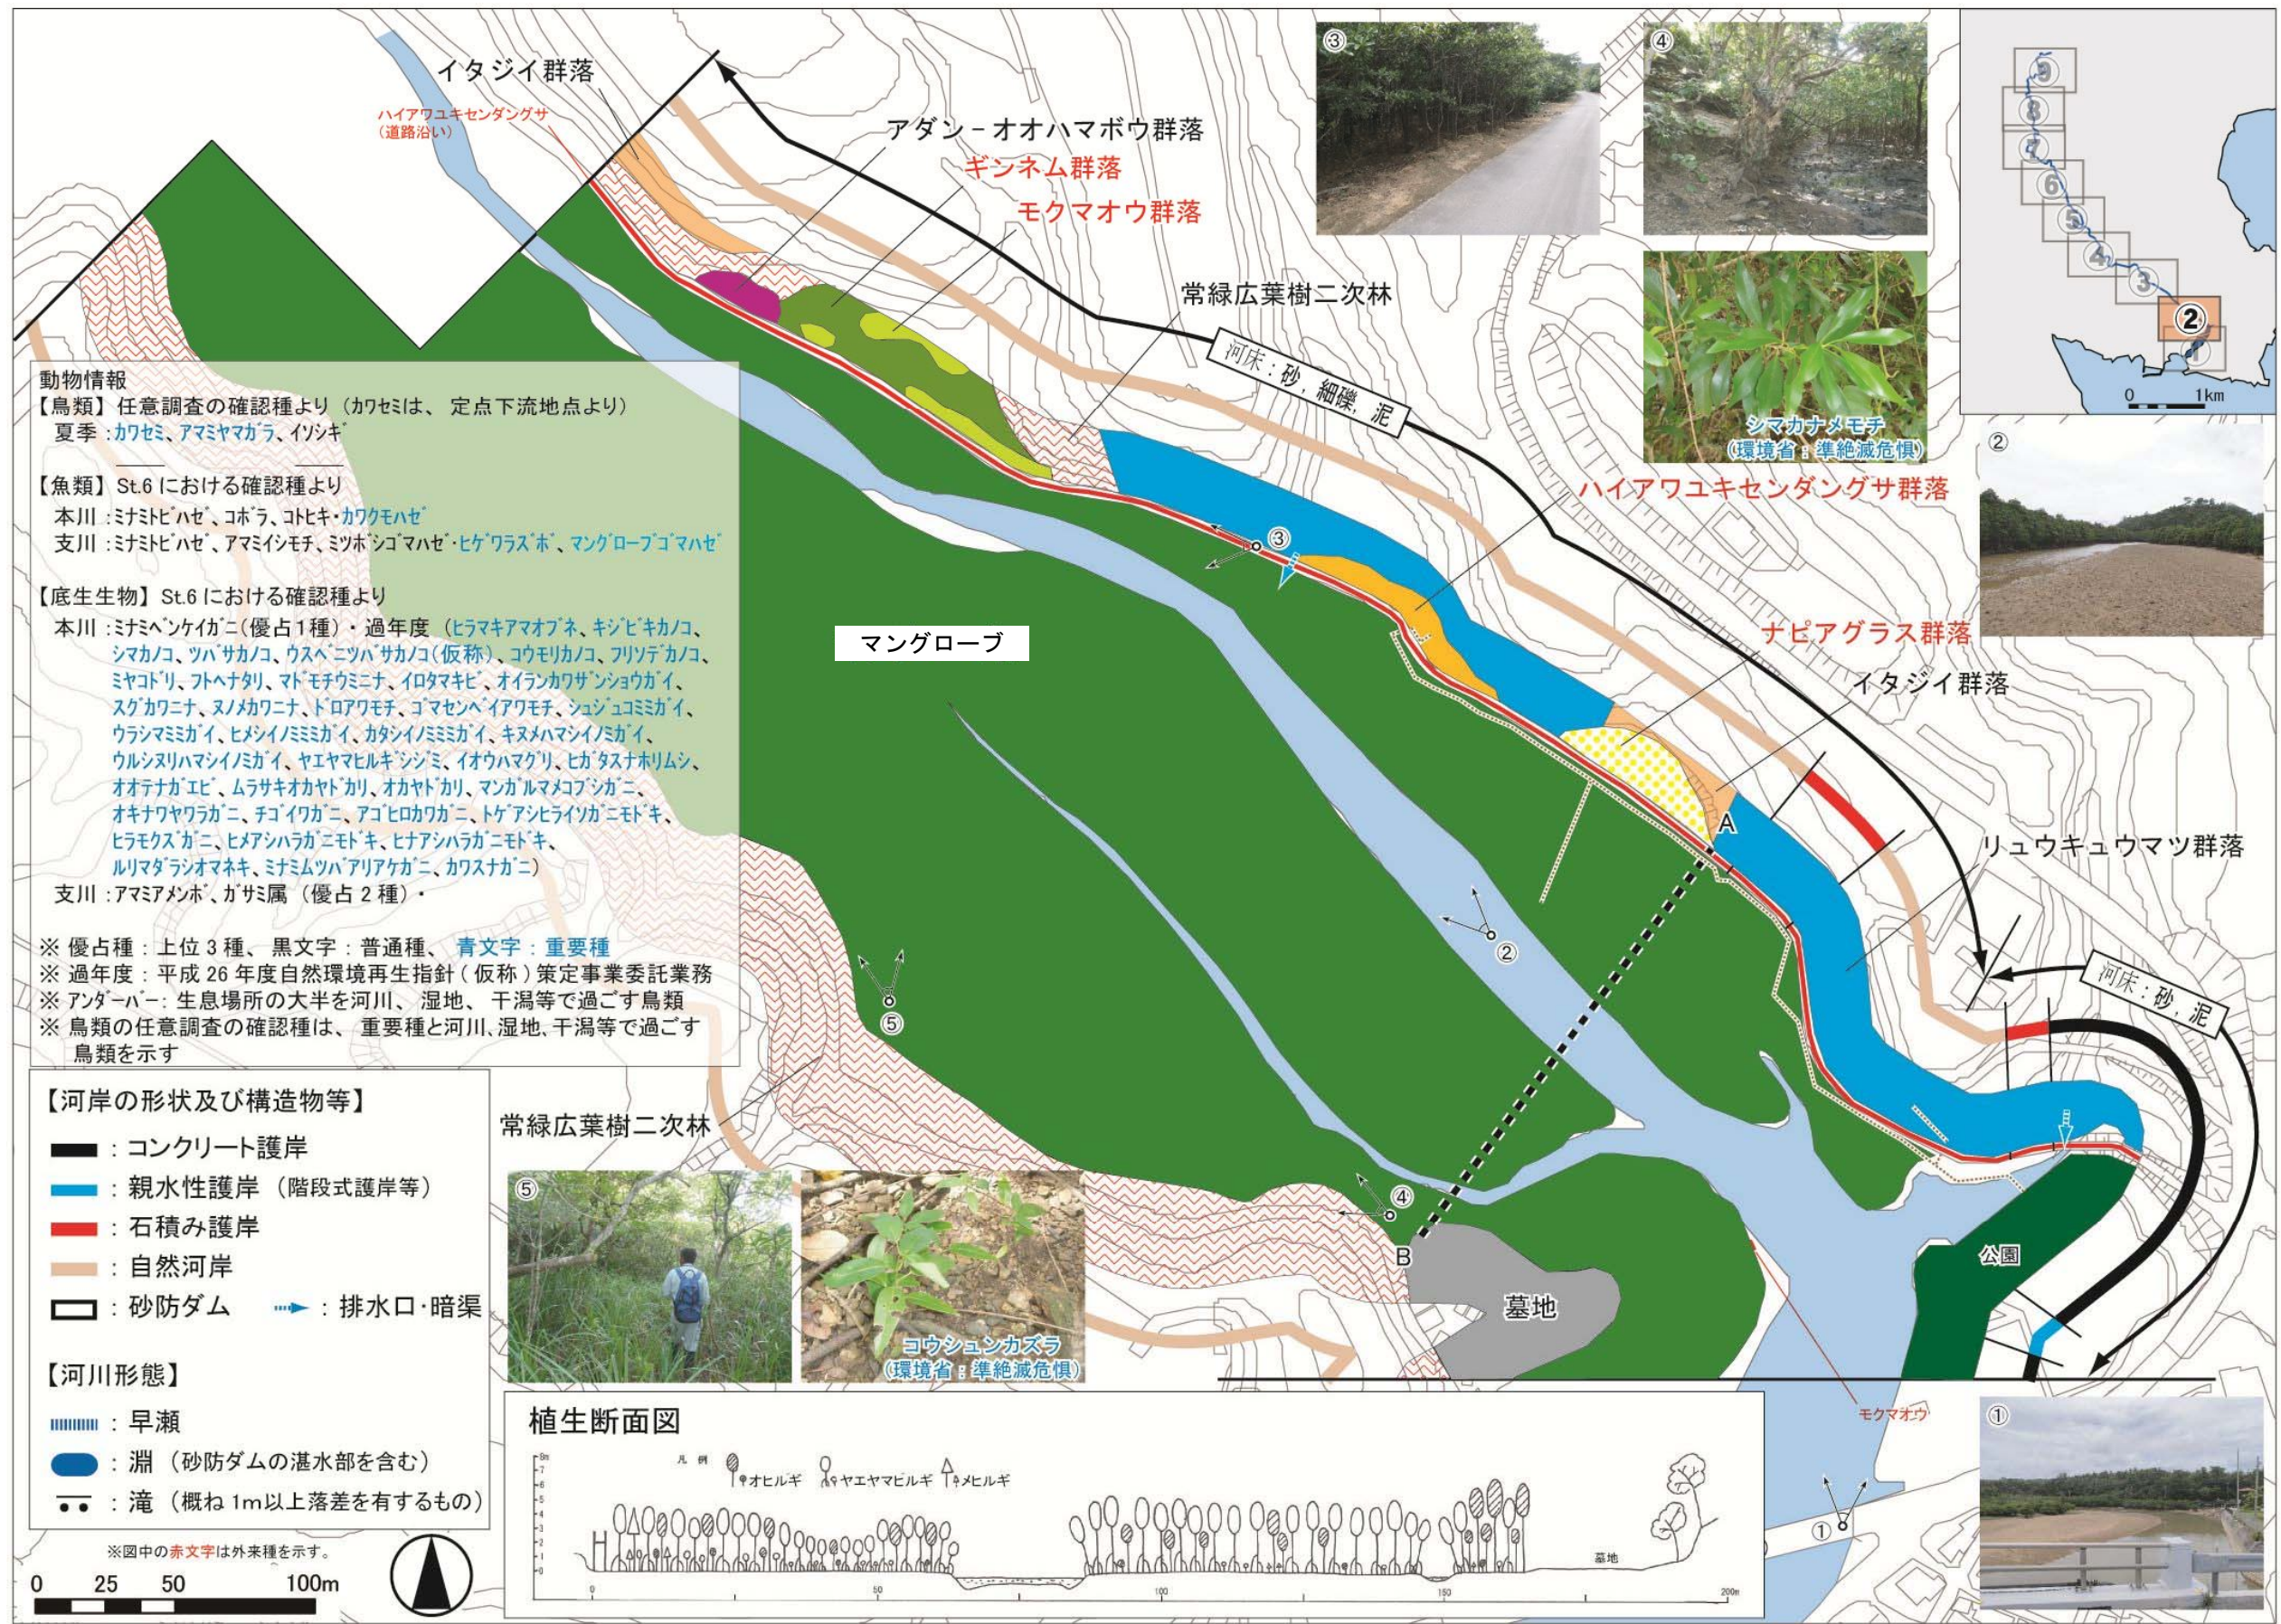
関連調査項目		記載内容
河岸構造物等		慶佐次川の護岸形状及び工作物の状況を河川の両岸に図示した。また、当該河川に暗渠やヒューム管等を解して流入する地点については矢印によりその位置と方向を図示した。
河川形態		河川の早瀬、淵を河川内に図示した。
河床材料		目視調査による河床材料の分類結果を河川左岸部に図示した。
写真記録		当該河川の主要な地点からの河川景観の状況を写真で記録し、撮影地点と記録写真を図示した。
相観植生		河川沿いの両側 25m 範囲内の植生を空中写真の判読や現地踏査により作成した相観植生図を図示した。なお、踏査ルート上に出現する外来種及び重要な植物についても補足的に記録していることから、調査範囲内の統一した調査内容の情報としてその分布状況を図示した。 重要な植物は、写真と共にその確認位置を図示した。
生物調査	魚類	当該調査において記録された確認種のうち、学術上又は希少性の観点から重要な種（他の調査項目での目撃情報含む）及び各調査地点における優占種を抽出してその種名を図示した。なお、生息場所の大半を河川、湿地や干潟など過ごす鳥類については、優占度の順位に関係なく抽出し、注釈を付けた上でその種名を図示した。
	底生生物	
	生態系 注目種：鳥類	
	生態系 外来種：植物	当該調査において記録された重要な植物について確認写真を図に示した。
