慶佐次川自然環境再生事業全体構想
-よみがえれ いのちをつなぐ故郷の川-

平成 28 年 1 月

慶佐次川自然環境再生協議会

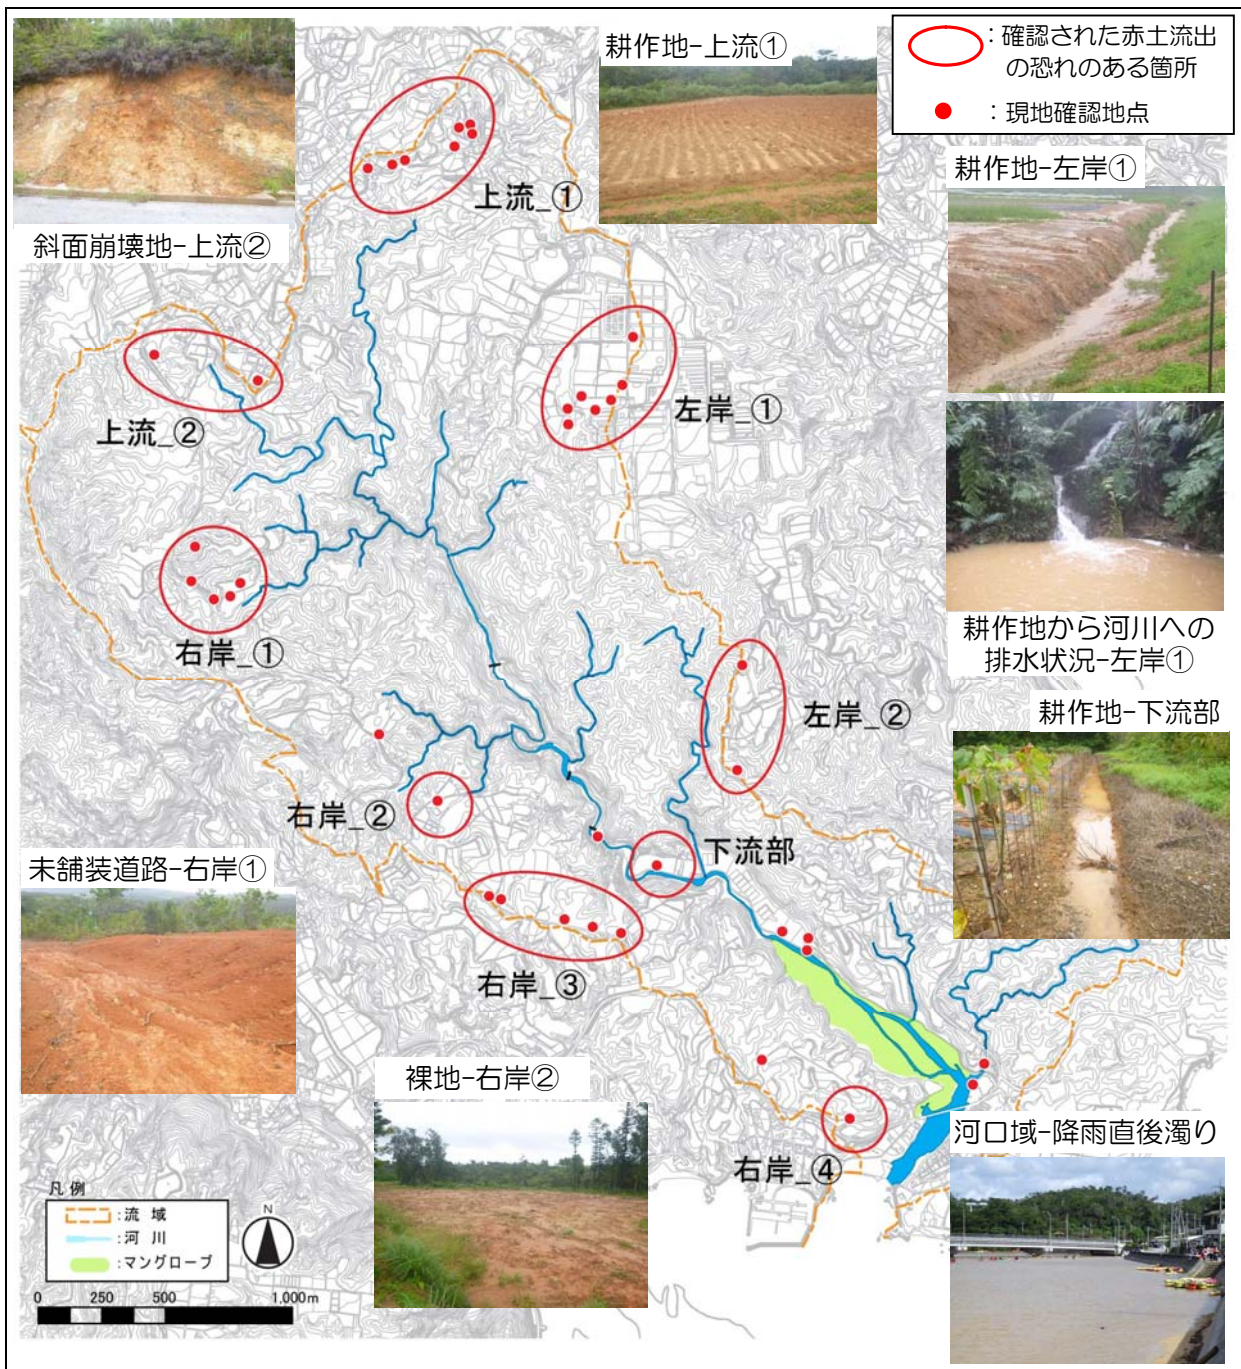
慶佐次川における降雨時の赤土流出状況(平成27年7月20日)

降雨時における赤土の流出状況について確認した結果、下図に示す裸地や耕作地、斜面崩壊箇所などから赤土の流出が確認された。

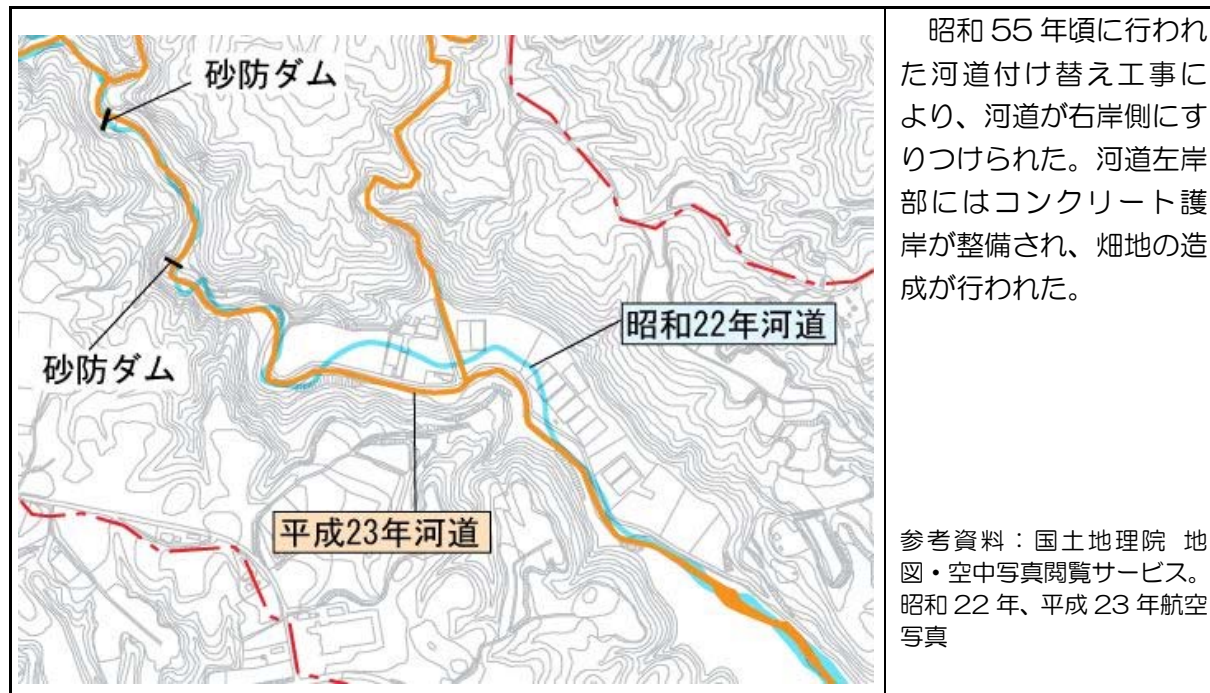
汽水域～下流域（港原周辺）における河道の変遷（昭和 22 年 → 平成 23 年）

慶佐次川では、昭和 23 年に河道の付け替えや護岸整備による河川改修が行われ、本区間の河道はより直線的になり、瀬淵の形成も制限的になったものと考えられる。

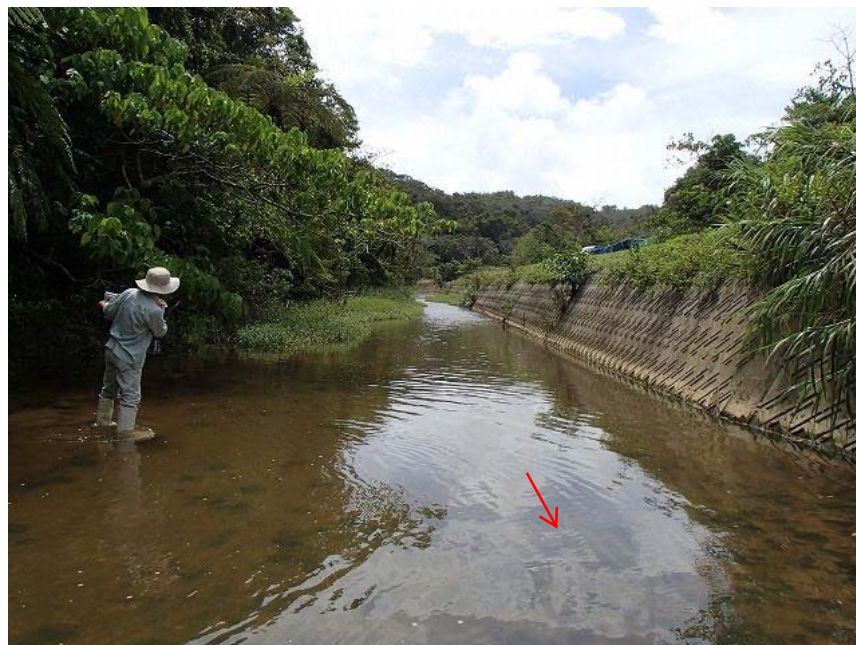
■ 土地改良と河川改修の結果直線化し、瀬淵の形成が制限的になった下流域

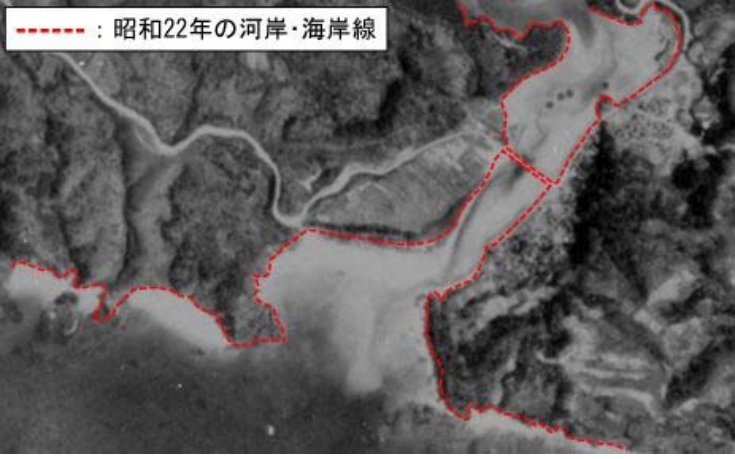
<p>----- : 昭和22年の河岸・海岸線</p>	<p>〔昭和22年〕</p> <p>河口部には広い範囲で砂浜(干潟)が発達している。</p>

マングローブ下流側では、平成 5 年には埋め立てによって河道幅が小さくなり、河口では昭和 22 年代には無かった海砂堆積帯の陸化に伴って狭くなっている。

その後、河口右岸の船揚場（旧漁港）整備により河口はさらに狭くなり（昭和 55 年頃）、新漁港建設後（平成 5 年以降）は、河川内に砂が侵入し狭窄化しているためフラッシュ排出されない状況が続いている（地元住民証言による）。

なお、河口への砂の堆積は、河川からの土砂排出の障害となり、結果としてその上流側のマングローブ域への土砂堆積を助長する可能性がある。この現象は、順次上流側へ伝播し、ミナトバルと呼ばれた緩勾配の淡水区間まで及んでいる可能性がある。

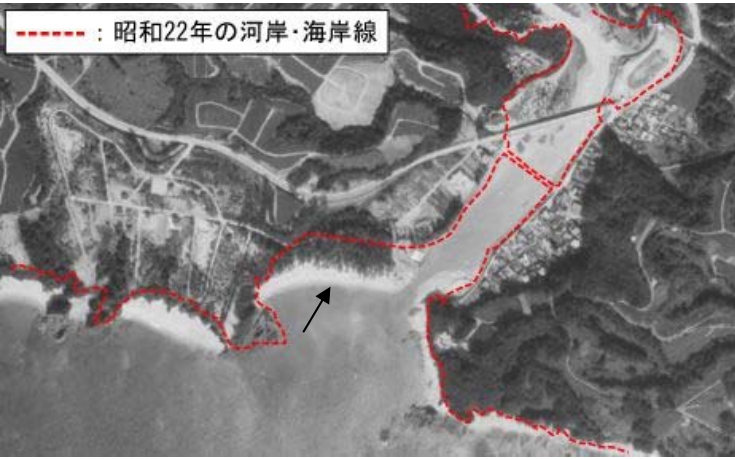
<p>----- : 昭和22年の河岸・海岸線</p>	<p>〔昭和55年〕</p> <p>※船揚場建設途中? ※慶佐次大橋建設後</p> <p>河口部右岸の砂浜(矢印)に海岸林が発達してきている。 下流蛇行部左岸側が埋め立てられ、運動施設が整備された。</p>

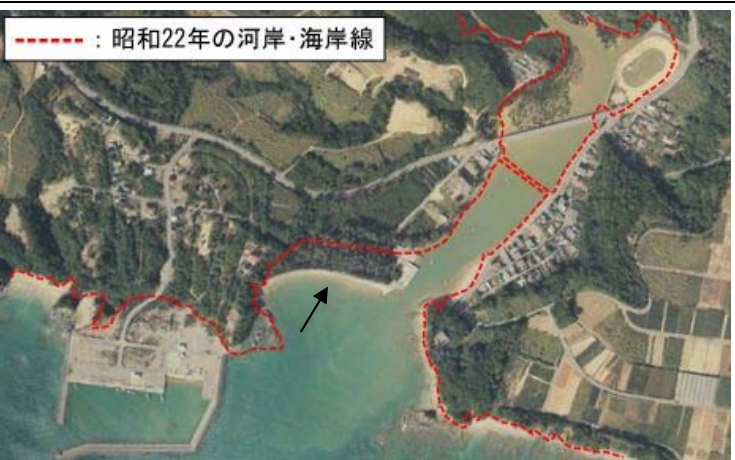
<p>----- : 昭和22年の河岸・海岸線</p>	<p>〔平成5年〕</p> <p>※新漁港及び河口右岸側の護岸建設後</p> <p>河口部右岸側(矢印)の海岸林の面積がさらに広がる。海岸林の前面には海岸護岸が整備される。砂浜の面積は減少している。</p>

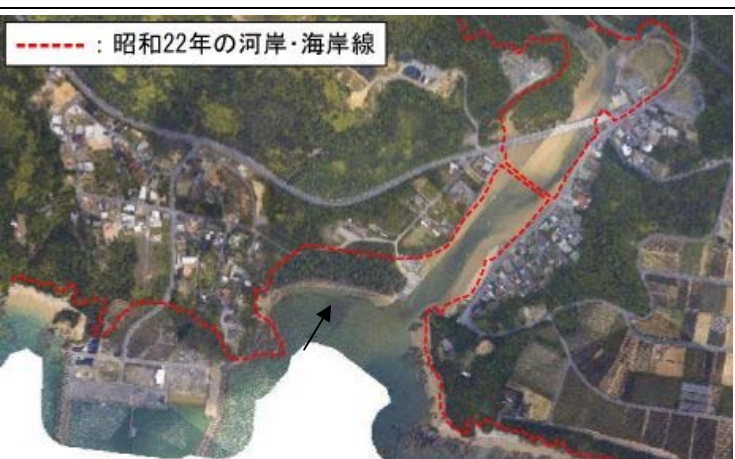
<p>----- : 昭和22年の河岸・海岸線</p>	<p>〔平成23年〕</p> <p>慶佐次大橋から河口にかけて砂の堆積がみられる。 河口部右岸側(矢印)に整備された海岸護岸の前面の砂は減少したまま、回復はみられない。</p>

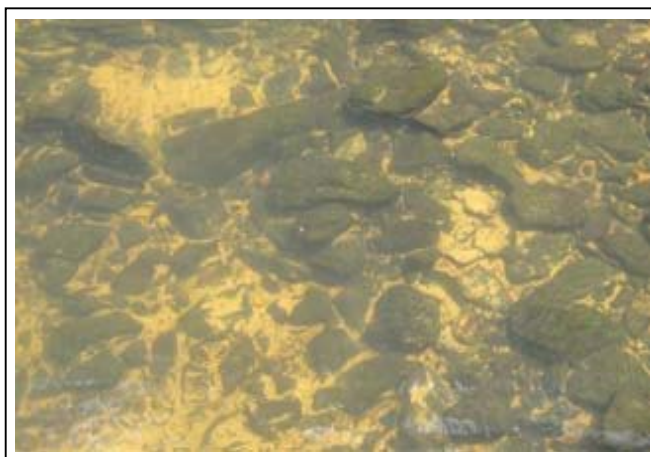
写真 - 沈み石の様子（生息環境となる間隙が少ない）

流程分布では、中流地点から流下するに従い確認種数が減少する傾向が見られる。上流側の砂防ダムから下流側の河床では沈み石（下写真参照）が多いことから、河床石礫の間隙を生活空間とするような水生昆虫類にとっては、土砂の堆積と砂防ダムによる降雨時の流速低下による河床のかく乱が少ないことが、生息環境を劣化させている可能性がある。マングローブ域～河口域にあたるSt.6～7の確認種数は極端に少ない結果となったが、これは海水の影響によるものである。

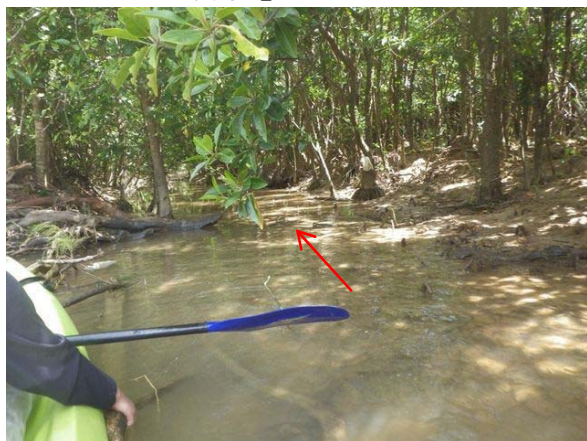
■ 赤土や土砂の堆積により埋まってしまったマングローブ内水路

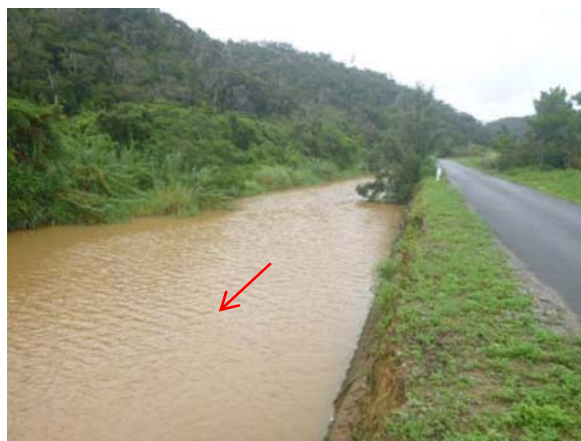
■ 降雨時における赤土流出状況（下流域）

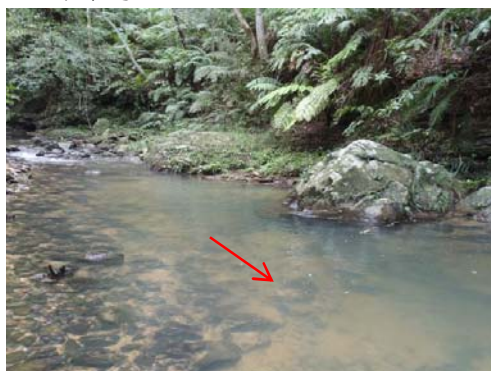
■ 河川中流域で確認された有機汚濁の影響

○平常時

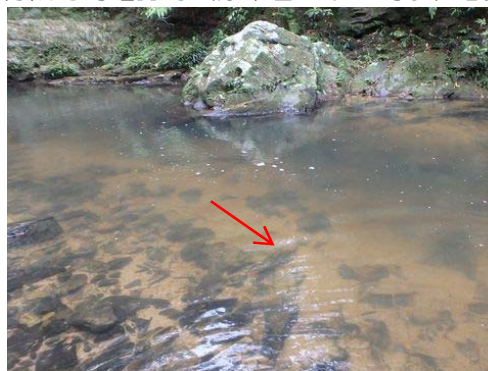
○有機汚濁確認時（赤茶色の水の濁り、悪臭）

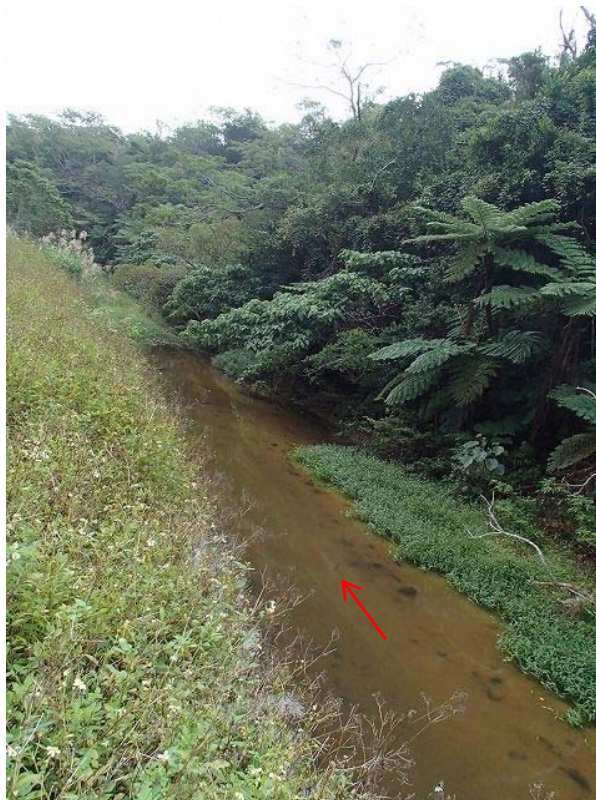
■ 直線化を受けて瀬淵の発達が悪い下流域河道

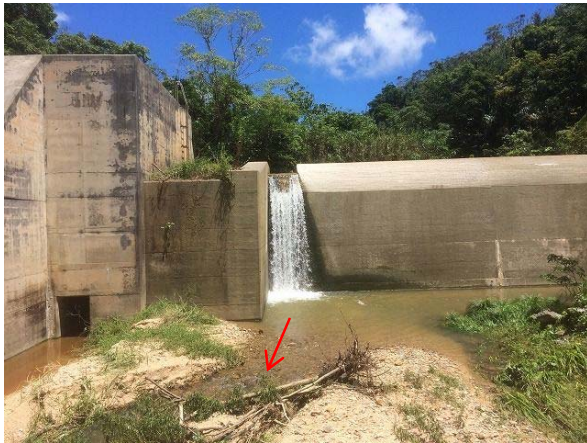
溪流取水施設

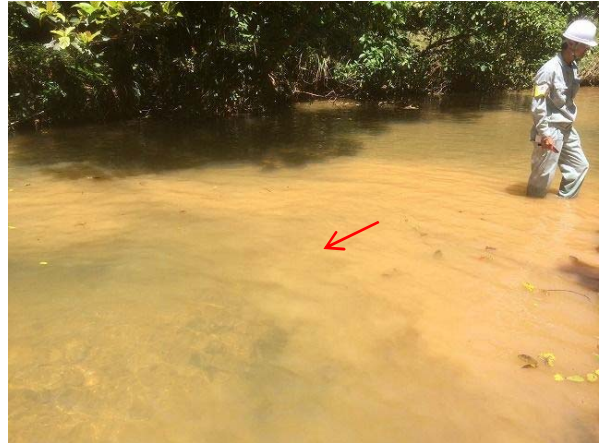
溪流取水施設への赤土・土砂の堆積

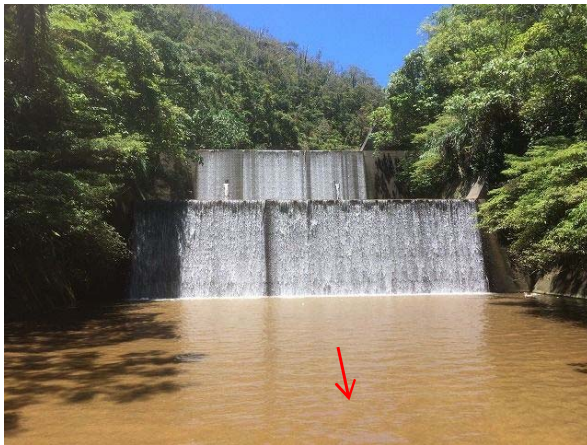
砂防ダム：上流側

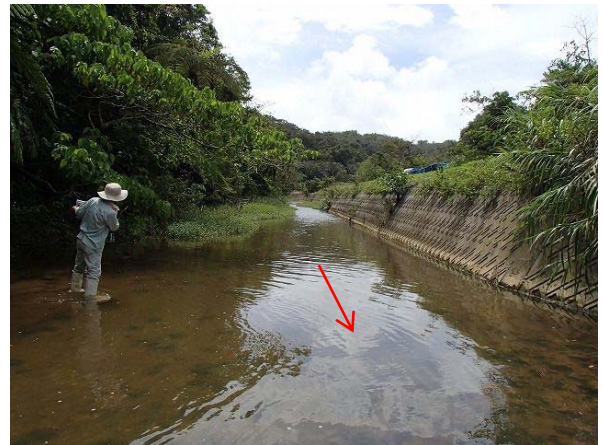
下流域：高い護岸と河道の直線化

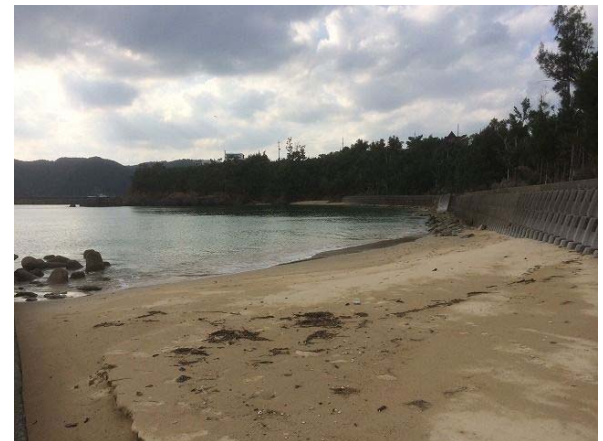
河口西側の海岸護岸

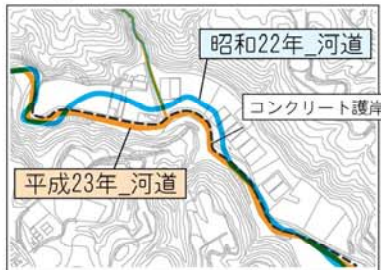
■下流域の河川環境消失
 土地改良整備や河川改修により、かつて存在した大水深の淵、池沼や水田が消失した。また、河岸の直立護岸により、自然とふれあうことも困難となっている。

昭和22年_河道
 平成23年_河道
 コンクリート護岸

取組内容-下流域再生
 瀬や淵づくり、トンボ池・水田等の湿地環境の再生を行い、魚類・甲殻類、水生昆虫の生息場を再生するとともに、親水護岸等の整備により地域の人達が川とふれあえる場をつくる。
