2.4.4 試験施設の概要

2.5 ろ過効果等の実証試験（降雨時調査）

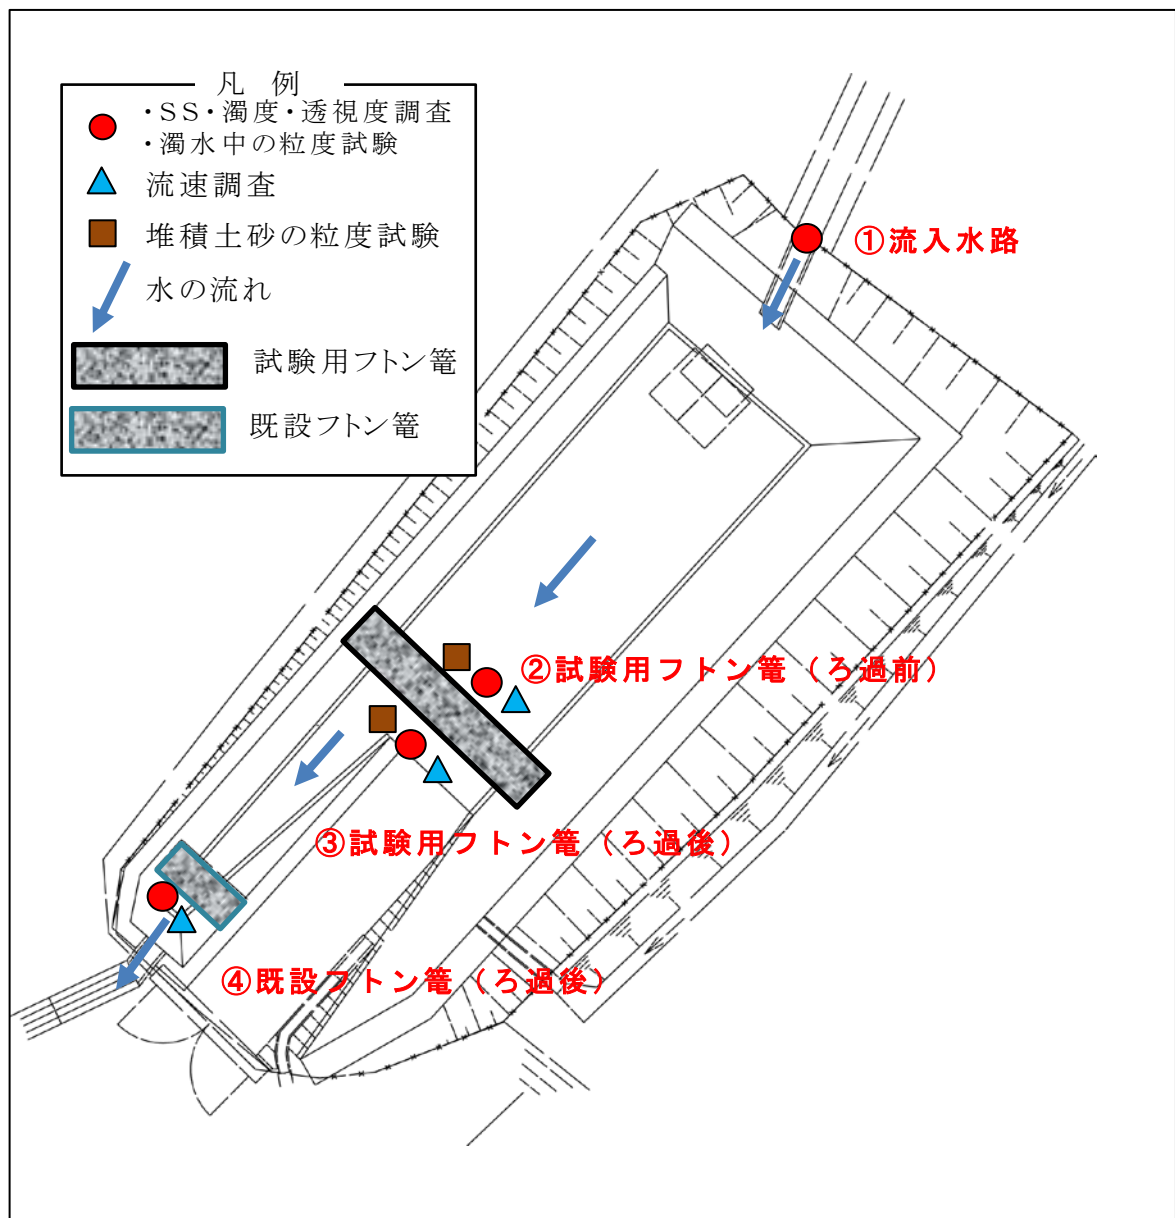
図-2.5.1 水質等調査地点(宜野座村試験地)

図-2.5.1に水質等調査地点（赤文字は地点名）、表-2.5.1に水質等の調査検体数を示した。また、調査当日の降雨状況を図-2.5.3～2.5.5に示した。
