## 第3章 定点観測調査

## 3.2 赤土等堆積状況調査結果

### 3.3 サンゴ類調査結果

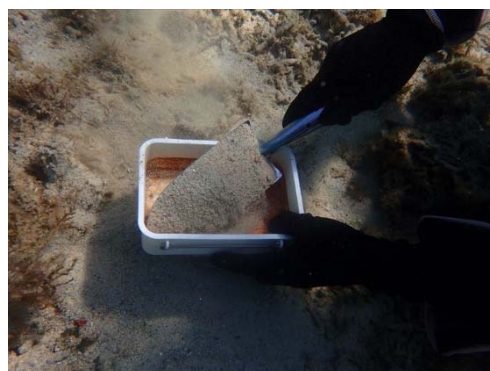
ダイバー潜水により採泥した。採泥方法は沖縄県衛生環境研究所報第37号pp.99-104に従い、底質から水中に散逸する懸濁物質を最小に抑えるように、スコップでゴムパッキン付プラスチック容器内に採泥した。また、調査地点の平均的な赤土等堆積量が把握できるよう地点周辺3点において採泥し、その混合物を試料とした。

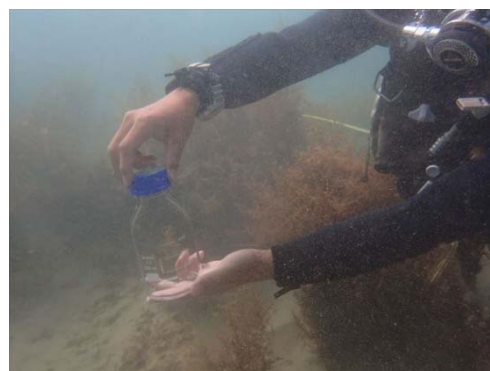
海底面近く(海底から約50cm)において、ガラス瓶に採水した。なお、採水後、ガラス瓶は冷蔵保管した。

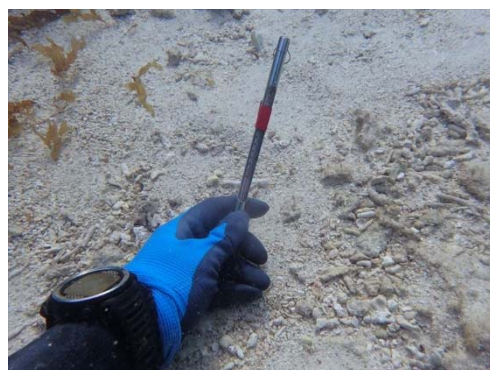
棒状温度計により水温を測定した。また、ダイビングコンピュータにより水深を測定した。

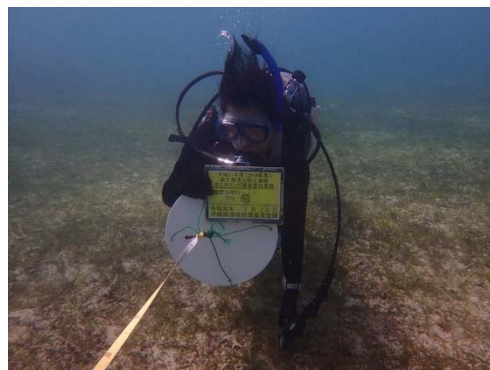
沖縄県衛生環境研究所報第 35 号pp.103-109 に従い、透明度板(30cm白色円盤)により水平透明度を測定した。

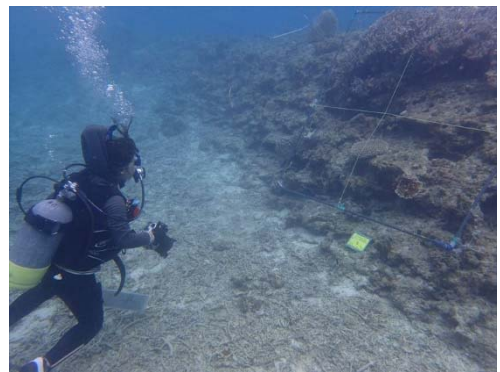
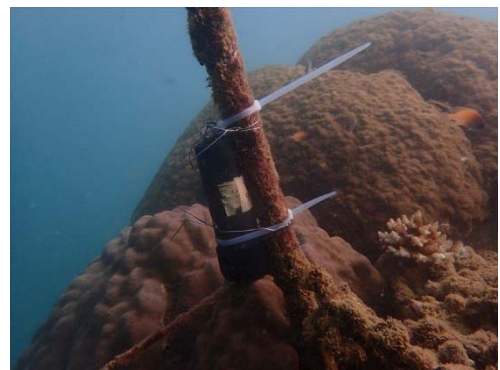
2m×2mの永久コドラート内において、サンゴの生息状況を観察し、表 3.1-3に示す項目について調査した。なお、阿嘉島海域(110-No.1)のみは、4m×4mのコドラート内において実施した。

また、アージ島海域(068-No.2)、宮良川河口094-02(No.2)の2地点では、ロガーを設置し、水温の連続観測(30分ピッチ)を実施した。ロガーは第1回調査時に永久コドラート鉄筋に設置し、第3回調査時に回収した。

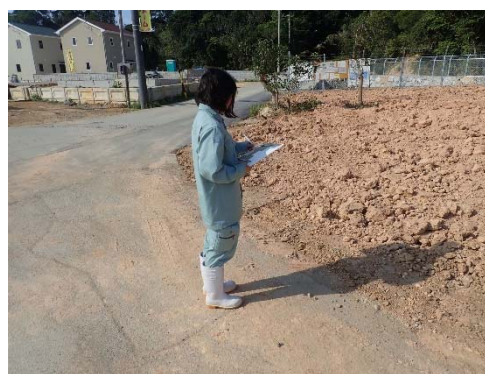
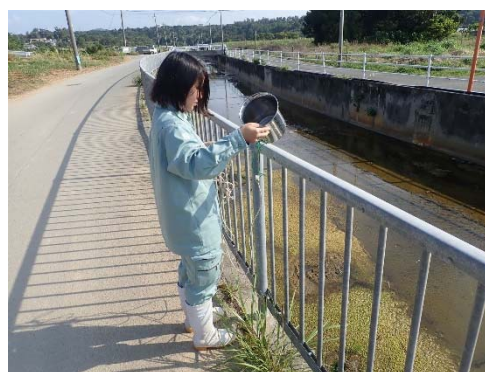
降雨の状況等を踏まえた上で、流域内の河川を中心に現地調査を行ない、「流域内における主な赤土等流出源」及び「その周辺の赤土等流出防止対策」の状況について、写真撮影等を行なって把握するとともに、周辺住民等へ聞き取り調査を行なうなどにより流域内における主な赤土等流出源に関する情報を収集した。

また、濁水等の流出が確認された際は、採水を行い、後日濁度を測定した。
