米軍基地環境カルテ

天願桟橋（施設番号：FAC6028）

沖 縄 県

26. 天願桟橋（施設番号：FAC6028）

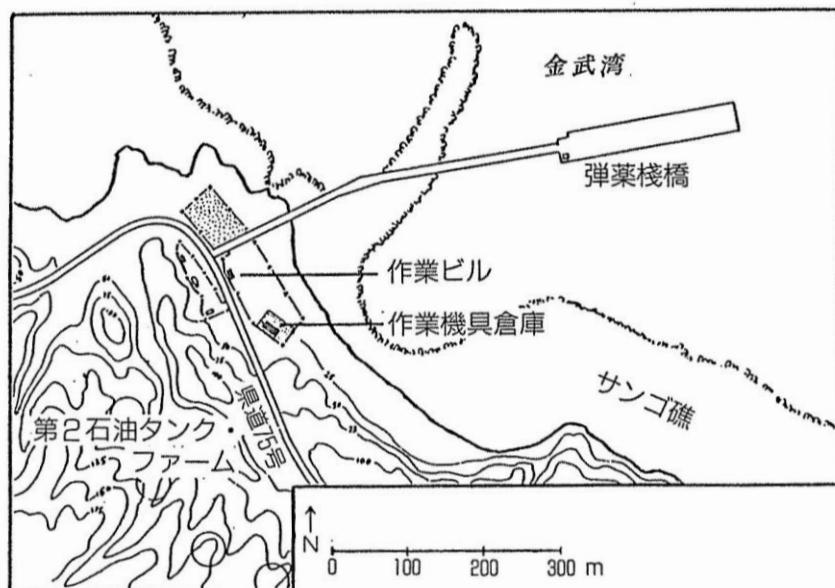
図 26-4 天願桟橋の施設配置図

米海軍施設技術軍太平洋部「沖縄艦隊基地／嘉手納海軍航空基地マスタープラン」（1985年9月、情報公開法にもとづく公開）を基にした天願桟橋の施設配置図を図26-4に示す。

建 物：管理事務所、倉庫、哨舎

工作物：桟橋、保安柵、集積場ほか

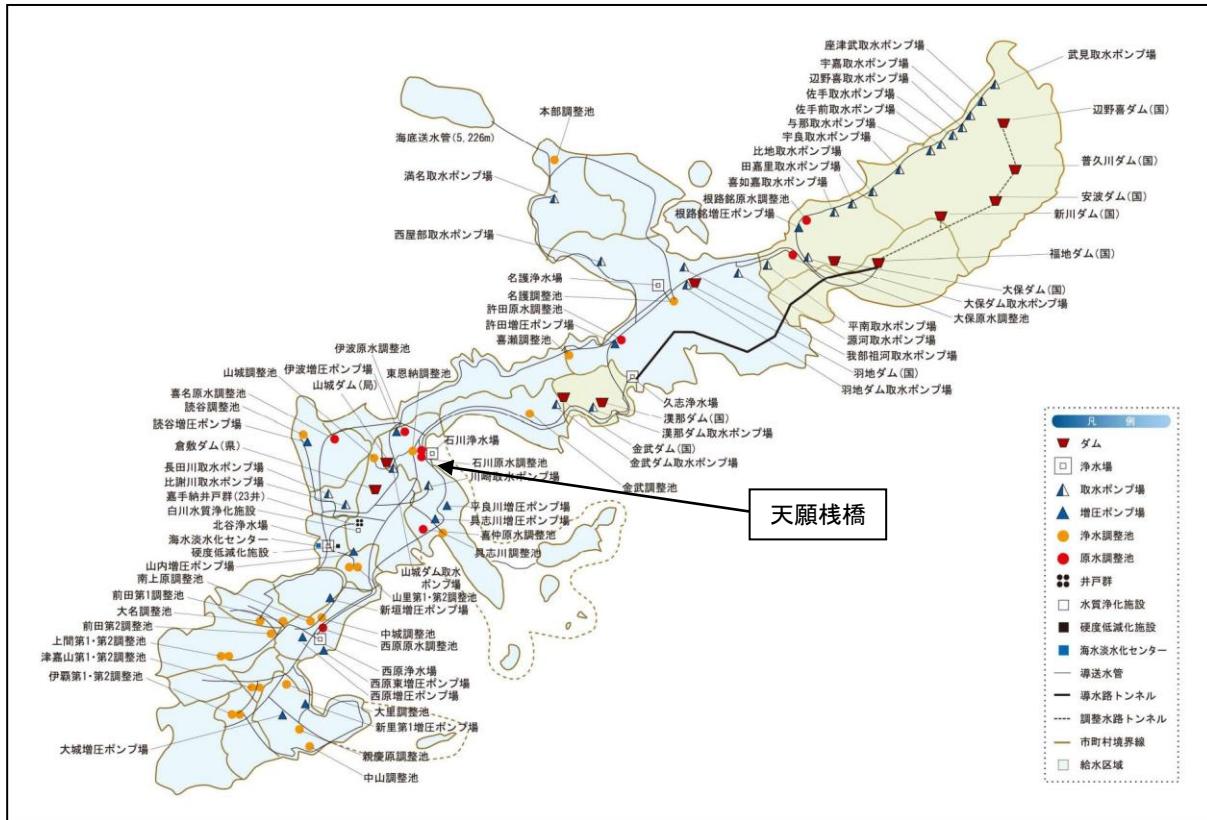
図 26-5 沖縄島及び周辺の水利用状況

沖縄県企業局による、沖縄島及び周辺の水利用状況を図 26-5 に示す。

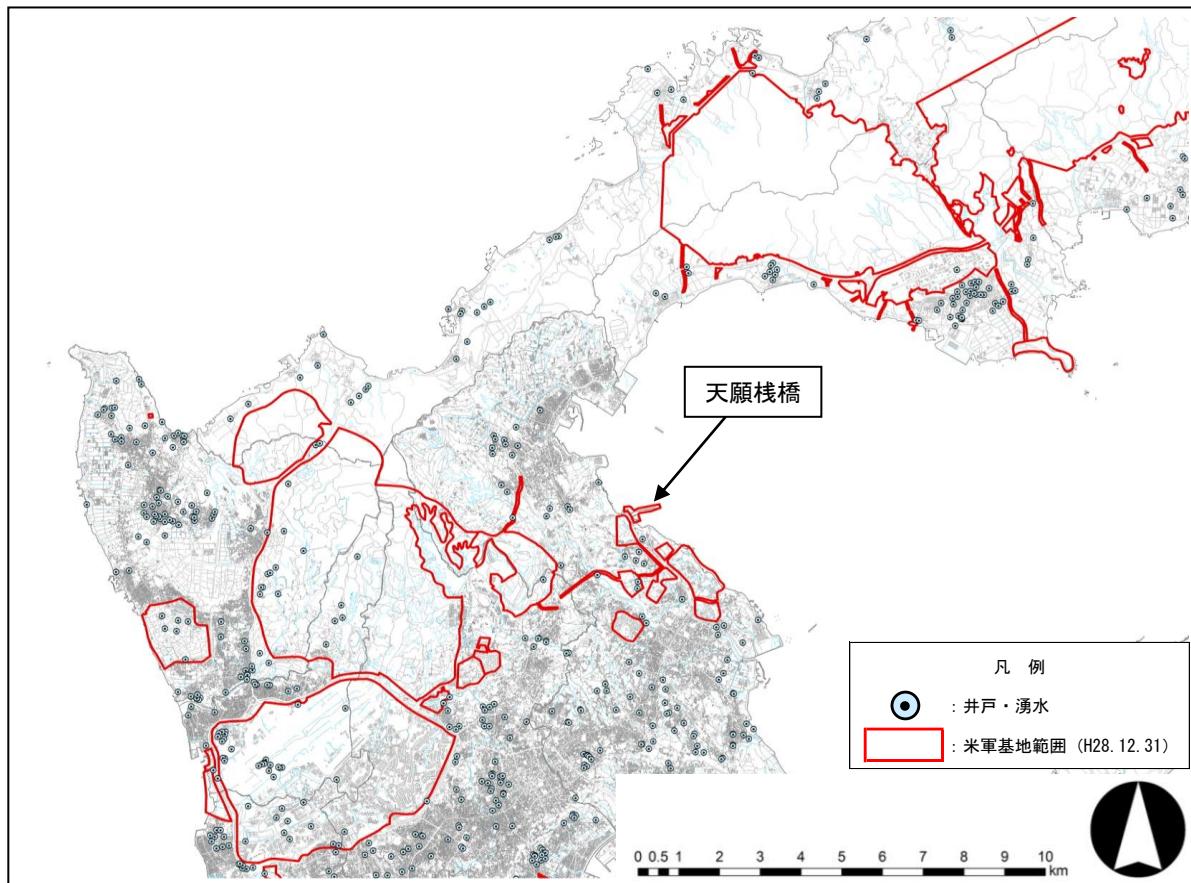
図 26-6 天願桟橋及び周辺の井戸・湧水分布状況

天願桟橋及び周辺の井戸・湧水分布状況を図 26-6 に示す。

注：本図には、史書等より情報を得た井戸・湧水の位置も示されていることから、その存在や状態については、
活用者が確認する必要がある。

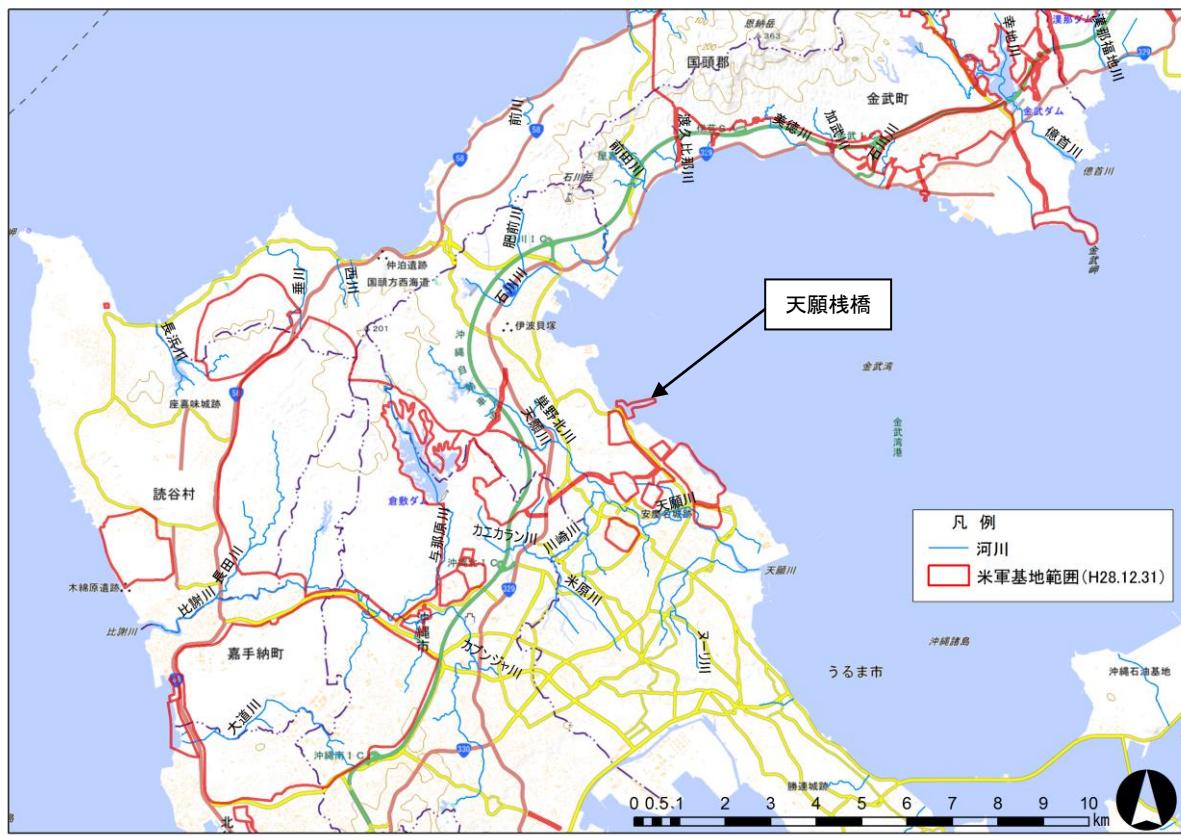
図 26-7 天願桟橋及び周辺の河川、ダム分布状況

天願桟橋及び周辺の河川、ダム分布状況を図 26-7 に示す。天願桟橋及び周辺に、二級河川、準用河川、国・県管理ダムはない。
