# 米軍ギンバル訓練場地先海域の底質中懸濁物質含量

## Content of Suspended Particles in Sea Sediment of Coast of Gimbaru Training Area.

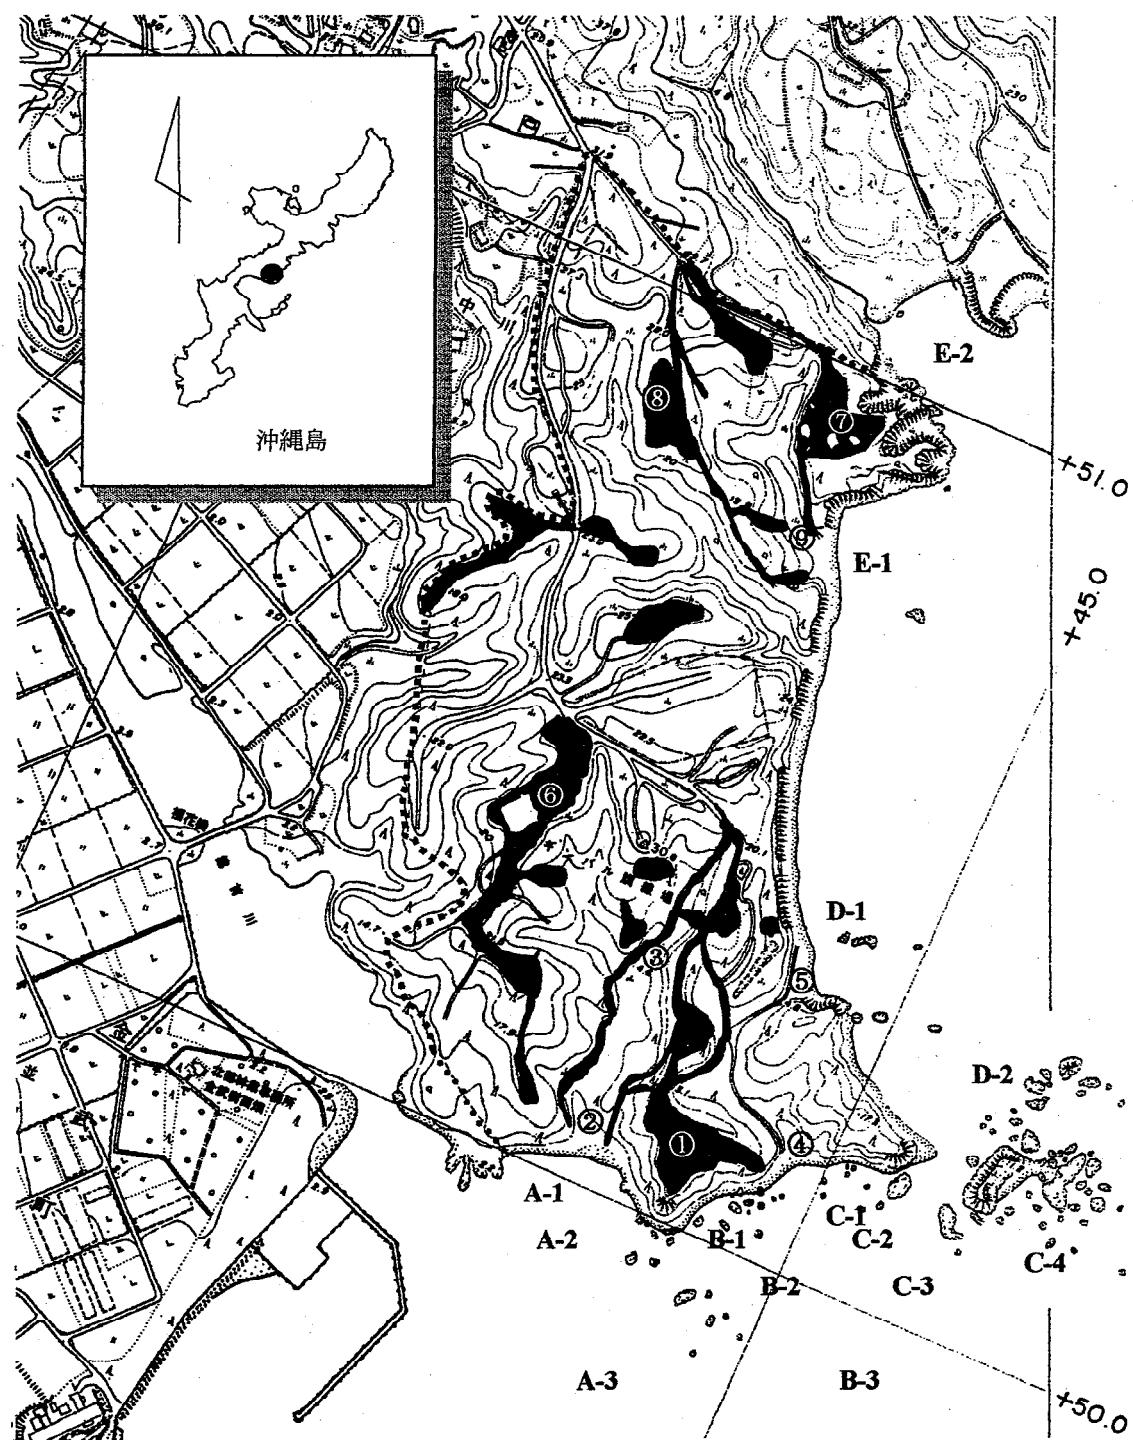
図1. ギンバル訓練場内裸地部および地先海域の底質採取点  
地図中陸域の黒く塗り潰した部分は裸地を示す。

図1中のA-1およびA-2は億首川河口の遠浅の干潟にあって、南側海岸への進入路②に面し（図2），それぞれ岸から約50mおよび130m離れた地点である。A-3

B-1およびB-2は地点①の裸地直下に位置し、それぞれ岸から約30mおよび100m離れた干潟の地点である（図3）。B-3はB-1、B-2の延長線上にあるモズク養殖用の定置網近くの海域である。

C-1、C-2およびC-3は東側海岸への進入路④に面し、それぞれ、岸から約30m、60mおよび130m離れた干潟の地点である（図4）。C-4はC-3と岩礁の間にあるサンゴ岩盤の多い海域である。

D-1は北側海岸への進入路⑤に面し、岩礁が多い干出浜で、岸から約50m離れた地点である（図5）。D-2はD-1から南東の岩礁手前の海域である。

E-1は北側海岸の敷地境界に近い波打ち際の地点で（図6），E-2は宜野座村との境界から南西に約100m離れた小河川河口の干潟の地点である。

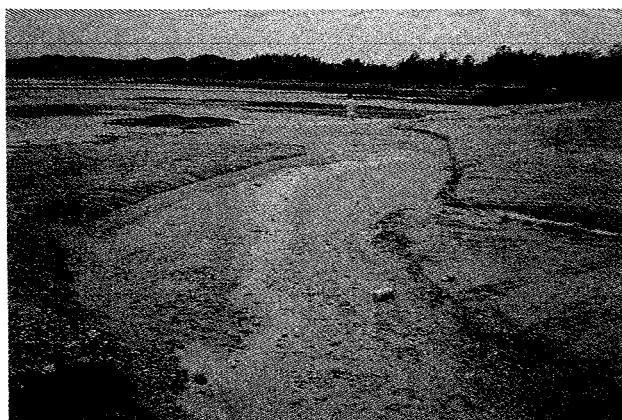
図2. 地点②の南側海岸。砂浜に濁水の水みちが形成されている。

地点②の海岸の砂浜には赤く濁った水みちが干潟に長く伸びており、土壤流出の形跡が確認できる（図2）が、A-1、A-2のSPSSは各年を通して10～50kg/m<sup>3</sup>の範囲である。これは注意してみると土壤微粒子による底質の汚れが分かる程度である。しかし、沖合の水路に近いA-3では1998、1999年ともSPSSが200kg/m<sup>3</sup>以上の高い値を示している。このことから、この海域では億首川の河口に近く、潮の干満による土壤粒子の運搬作用の他に漁港の防波堤の影響もあって、億首川から吐き出される河川水の流れにより、ギンバル訓練場の裸地等から流出した土壤粒子が沖合へ移動しやすいと考えられる。このようにして運搬された土壤粒子の多くは水路の底に堆積するものと推察される。ちなみに中流に金武ダム（貯水容量860,000m<sup>3</sup>）を有する億首川の降雨時の浮遊物含量（SS）実測値は1995年3月16日に河口から1.8km上流の地点（ダムから250m下流）で62mg/l、1996年2月25日に河口で11mg/lが記録されている<sup>5)</sup>。河川水中の懸濁物質の量および構成内容は流域の状況に加えて様々な水文状況に左右される<sup>6)</sup>ため、わずかなデータで降雨時の代表値とすることはできないが、前述の実測値は降雨時の河川水SS値としては比較的低いレベルであることから、河川から運ばれるSSがA海域のSPSSに寄与する割合は少ないものと考えられる。

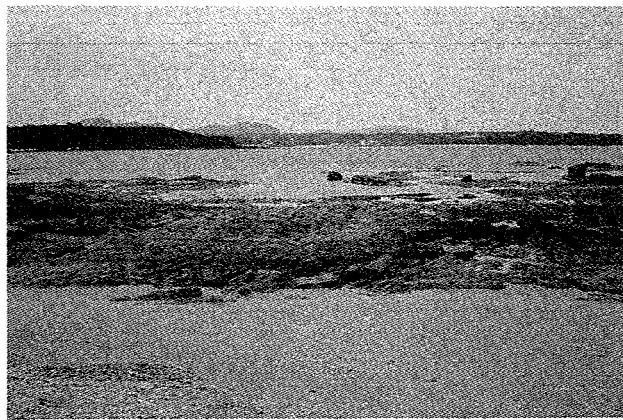
図5. 地点⑤の北側海岸。砂は白いが、注意して見ると底質の汚れがわかる。

この海域の海岸（地点⑤）の砂は白いが、注意してみると土壤微粒子による汚れがわかる。D-1はSPSSがA-1、A-2と同程度で、土壤流出の影響は比較的少ない地点と考えらる。また、D-2ではSPSSが6.9kg/m<sup>3</sup>と全

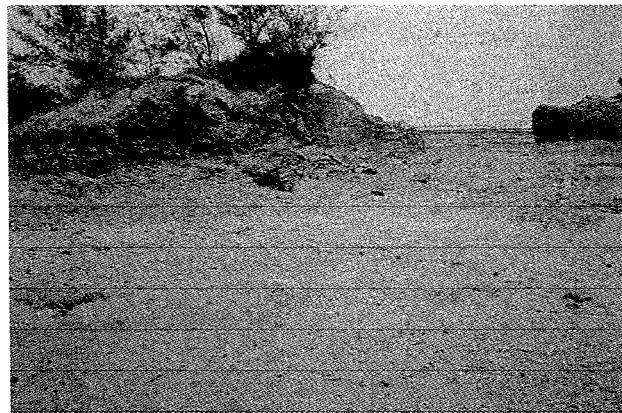
図3. 地点③の裸地直下の海岸。流出した土壤粒子が泥沼状に岩に付着し、岩肌が赤く染まっている。

億首川河口から東に離れたB-1、B-2の底質は礫が多く砂分が少ない。各年ともSPSSは200kg/m<sup>3</sup>以上と高く、特に岸に近いB-1で高い傾向にあり、海岸の岩肌や底質表面には泥状の土壤微粒子が付着し、赤褐色に染めている（図3）。また、これらの地点の延長線上にあるB-3ではSPSSが1999年に100kg/m<sup>3</sup>を超えており、明らかに土壤微粒子による汚染が認められる。

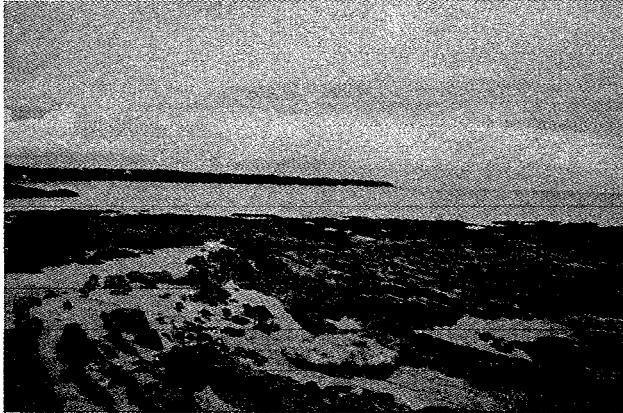
図6. 地点⑨の海岸。砂が失われ、干潮時には赤く汚れた岩が剥き出しになる。

E-1の潮間帯は砂が少なく、干潮時には流出した土壤微粒子で赤褐色に染まった岩が剥き出しになる(図6)。3回目調査では2回目調査よりSPSSが10分の1に減少しているが、この海域は干出浜の面積が小さく、潮の干満によっても底質中の土壤微粒子が容易に沖合に拡散、移送されると考えられる。E-2は小河川の河口にあるが底質は砂混じりの礫である。この地点はE-1とは対照的に2回目調査のSPSSが高い。

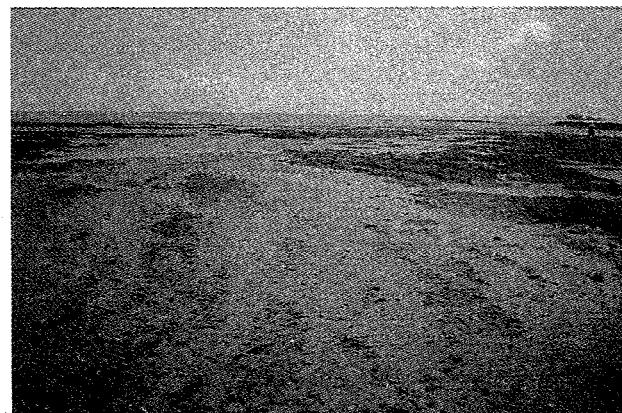
図4. 地点④からみた東側海岸。砂浜には土壤微粒子が堆積。

C-1、C-2およびC-3の底質も礫が多く、砂分が少ない（図4）。岩礁の間の砂溜まりに土壤微粒子が堆積しているが、海域全体ではB海域よりもSPSSは低い。

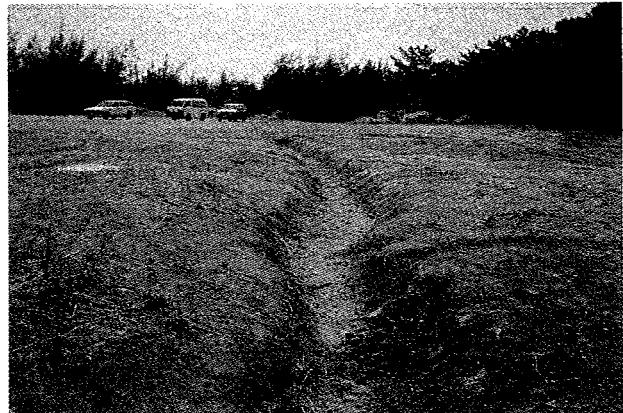
図7. 地点①の裸地。野営訓練等を行っている。ほぼ平坦な地形で、中央に溝が掘られている。

A海域は地点①と⑥の裸地からの土壤流出の影響を受けると考えられる。地点①の裸地は野営訓練を行っており、ほぼ平坦な地形である。裸地の中央には人為的に長い溝が掘られ、海岸近くまで続いている(図7)。B海域はその直下にあり、ここからの土壤流出の影響が最も大きいと推察される。地点⑥の裸地にはヘリパッドがあり、周囲には砂利を敷いた形跡があるが離着訓練でほとんど吹き飛ばされている(図8)。C海域は地点④の道路に面し、降雨時には道路側溝から勢いよく溢れ出た濁水が海域へ拡散する(図9)。1998年11月5日に金武で97m<sup>3</sup>の日降雨量が観測されている。当日、著者らは地点④側溝の濁水を採取してSSを測定したところ、626mg/lであった。また、地点④の側溝に集まる濁水は地点①の裸地のほか、その北側の広い範囲の表流水であり、地点③近くの周辺道路では濁水が道路端を洗掘しながら流れている(図10)。この濁水のSSは5,330mg/lであった。

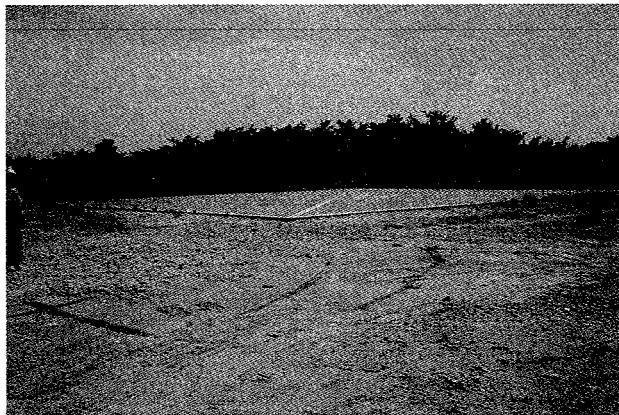
図8. 地点⑥のヘリパッド。周囲には砂利を敷いた形跡があるが、離着訓練で吹き飛ばされている。

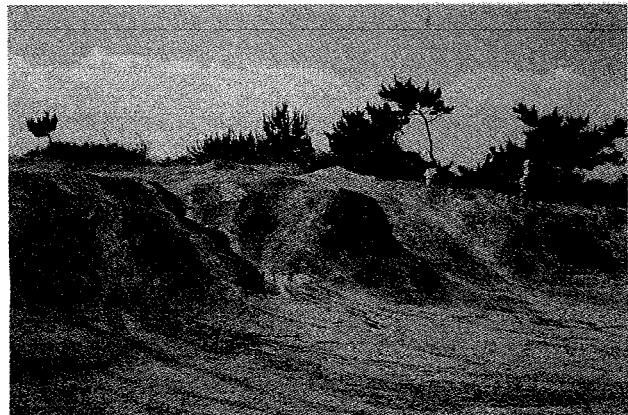
図11. 地点⑦の裸地。侵食が著しい。

地点⑦の裸地は侵食が著しく(図11)、周辺の道路も大きな侵食溝(ガリ)が発生している(図12)。E海域はその直下にあることから、降雨の度にこの海域に土壤が流出しているものと予想される。なお、E-2については地点⑦の裸地からの土壤流出とともに小河川流域の

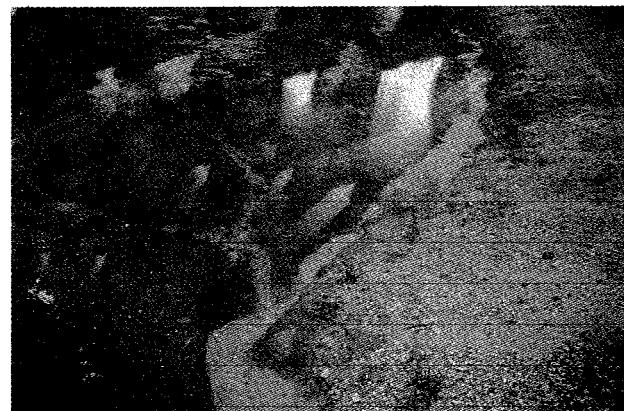
図9. 降雨時に地点④の道路側溝を通り濁水が海域へ流出する。SS: 626mg/l。

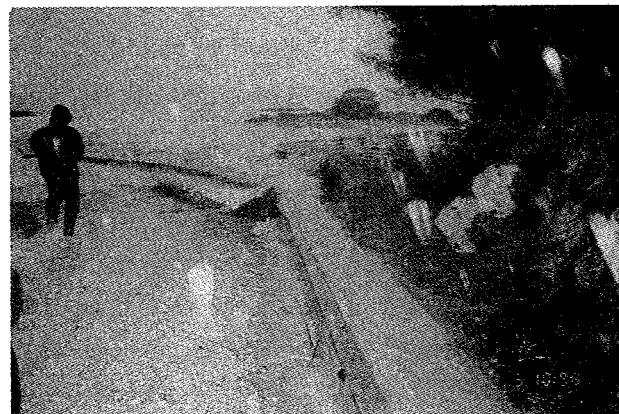
図10. 地点③近くの道路端の溝を流れる濁水。周囲から表流水が合流してくる。SS: 5,330mg/l。

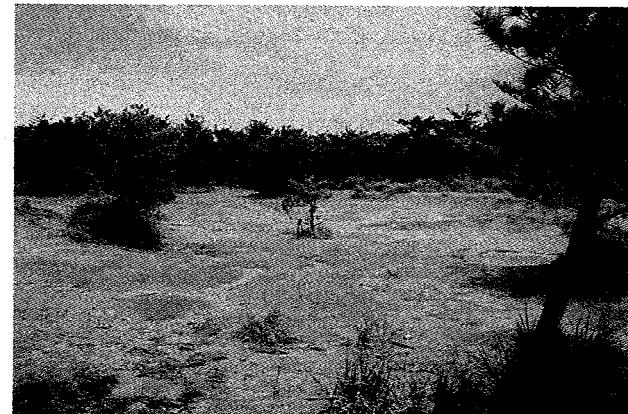
図13. 地点⑧の裸地。モトクロスをするために民間人が外部から侵入してくるらしい。ここも侵食が著しい。

地点⑧の裸地は野戦訓練以外に、モトクロスをする目的で民間人が侵入するらしく、裸地表面の侵食が著しい(図13)。この裸地からE-1の海岸に向かって伸びた道路には土壤微粒子が泥状に堆積している。
