# ギンバル訓練場の赤土流出源と地先海域の 底質中懸濁物質含量について

## The Investigation of Source Situation of Red Soil Run-Off in Gimbaru Training Area and Content of Suspended Particles in Sea Sediment around Coast of This Area

**Abstract:** The source situation of red soil run-off and content of suspended particles in sea sediment(SPSS) of coast of a U.S. Forces training institution GIMBARU training area is investigated every year from 1997. In the source, surface protection devices and erosion restraint would be implemented in 2000 and 2001, therefore SPSS is decreasing for that countermeasure.

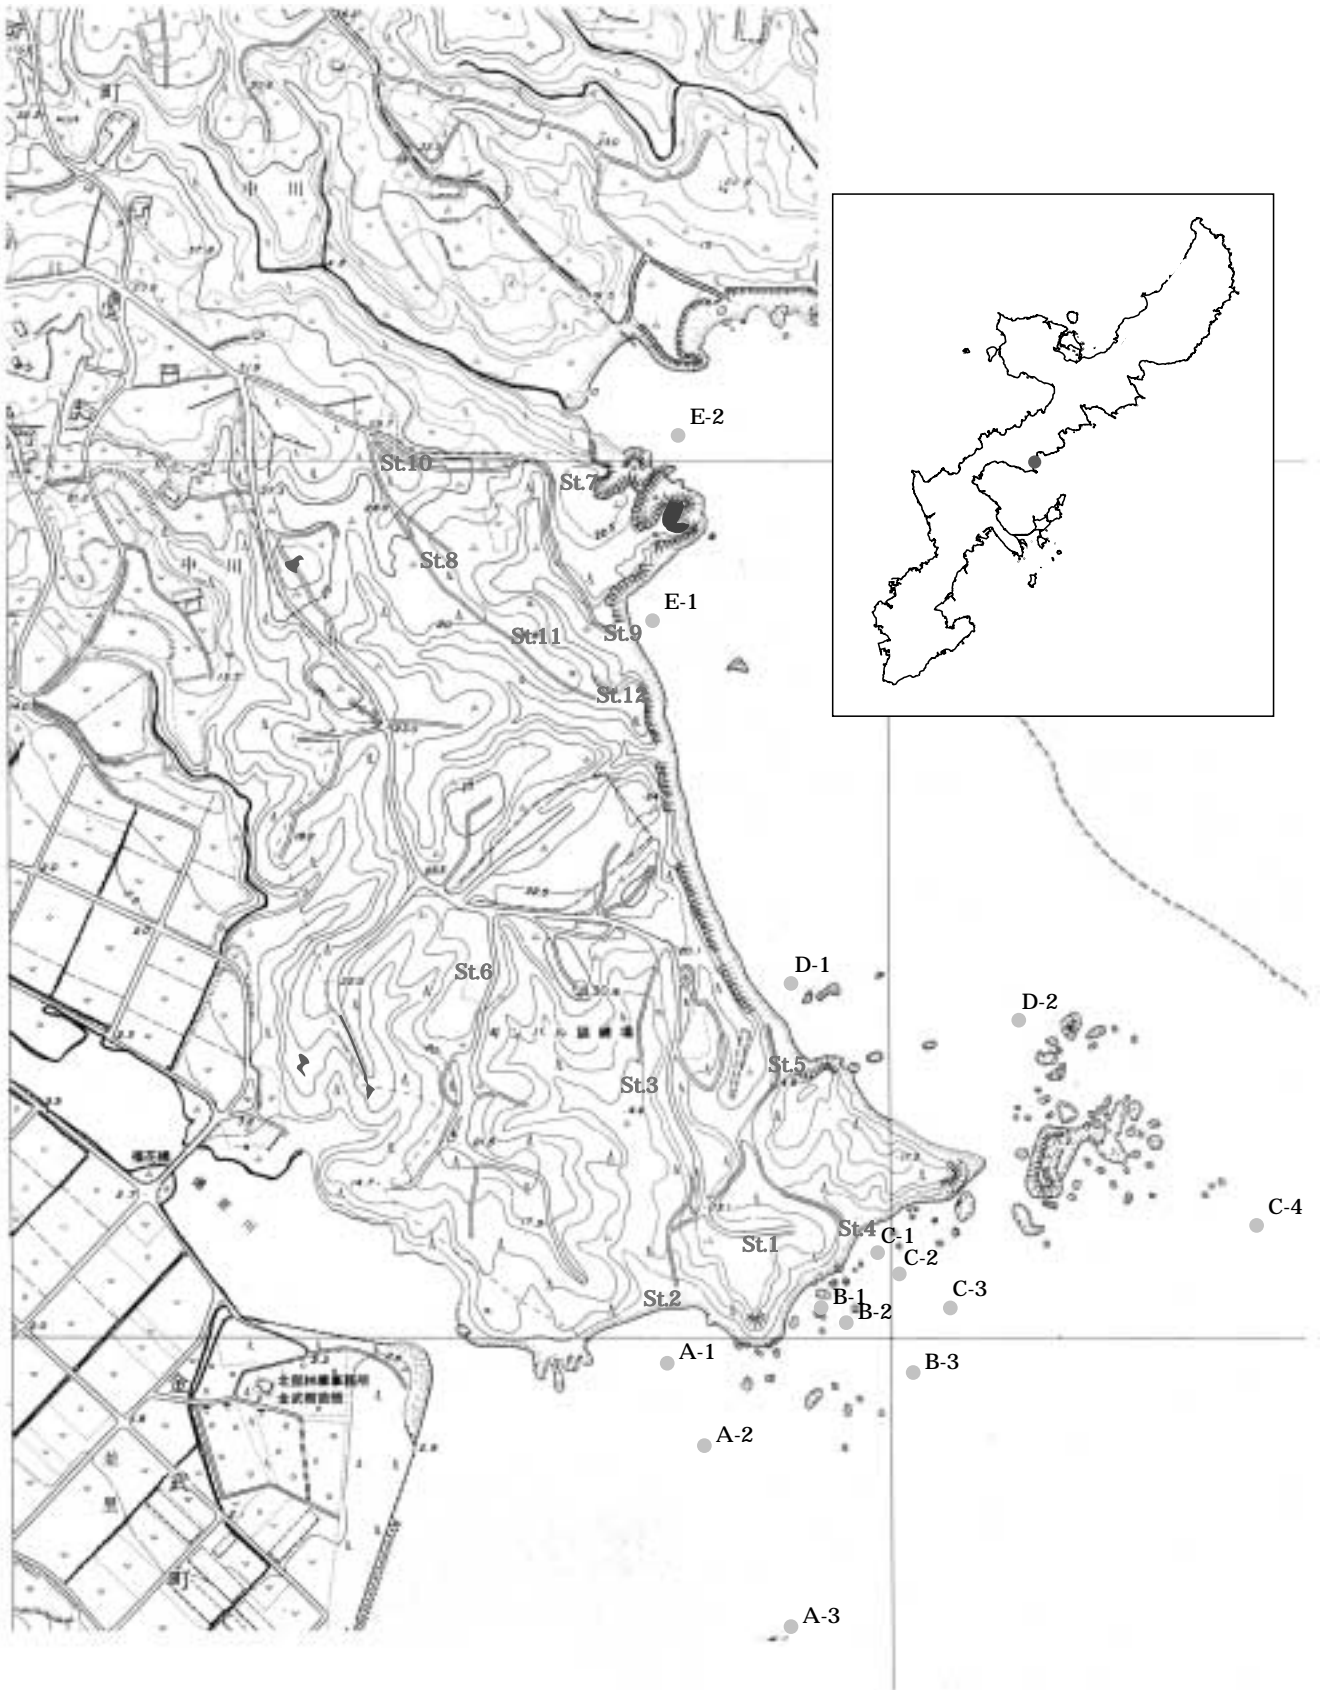
図1 . ギンバル訓練場裸地部及び海域底質採取地点 .

潮間帯を中心に底質を採取し、大見謝の方法<sup>3)</sup>により検査しSPSSを測定した。底質採取地点を表1、図1に示す。底質の採取は14地点で行った。便宜的に底質採取地点を次のA~Eの5海域に分けて考察した。

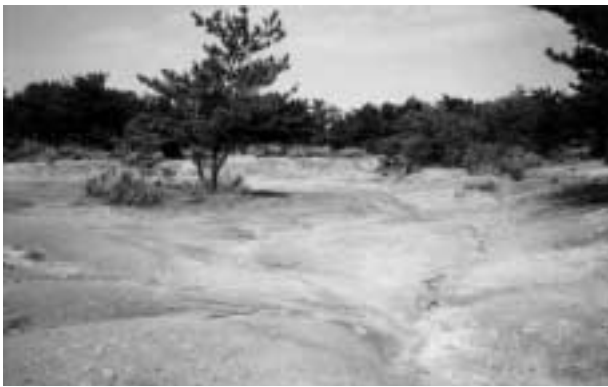
図2 . St.8の状況(2000年4月7日). 裸地状態である .

前報<sup>2)</sup>では、第3回調査(1999年4月16日)において訓練等によって発生した裸地面積を施設面積の約8%にあたる約50,000m<sup>2</sup>と推算している。その後、第4～5回の調査では金武町の事業によって訓練場内裸地部に緑化等の発生源対策や柵工及びふとん籠等の流出濁水対策が

行われているのを確認し(図2, 3), 第6回調査では1999年以前に存在した裸地はほとんどみられず(ただし、新たにSt.12付近で沢にむかう作業道と思われる裸地(面積約30m<sup>2</sup>)が見られた), 裸地面積は約1,500m<sup>2</sup>と推算される。今後、緑化後の在来の植生への遷移が順調に進めば地表の被覆及び植生基盤の固定によりさらに赤土流出防止に繋がる。

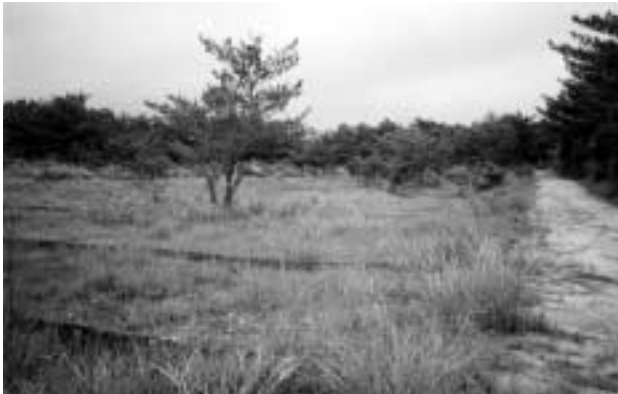
図3 . St.8の状況(2002年4月15日). 防止対策が実施されている .

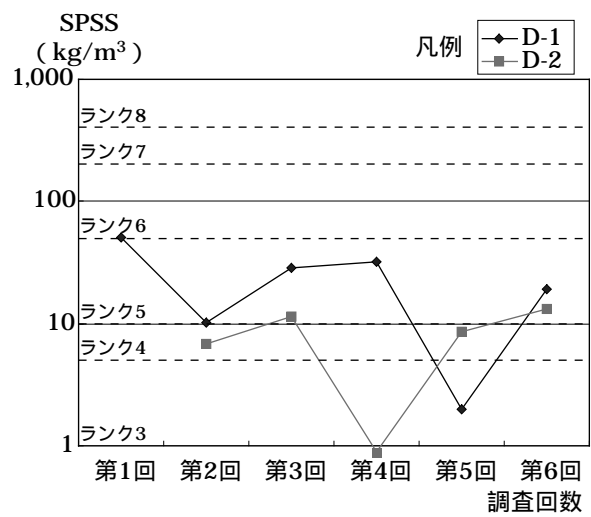
図7. SPSSの経年変化 (D海域). 訓練場からの赤土流出の影響はほとんどない. よってD-1の第1回調査のランク6以外はランク3~5で推移している.

流域に流出源となる裸地はほとんど無い。よって、SPSSはD-1の第1回調査で50.1kg/m<sup>3</sup>とランク6であったが、その後はD-1、D-2ともランク3~5で推移している(図7)。

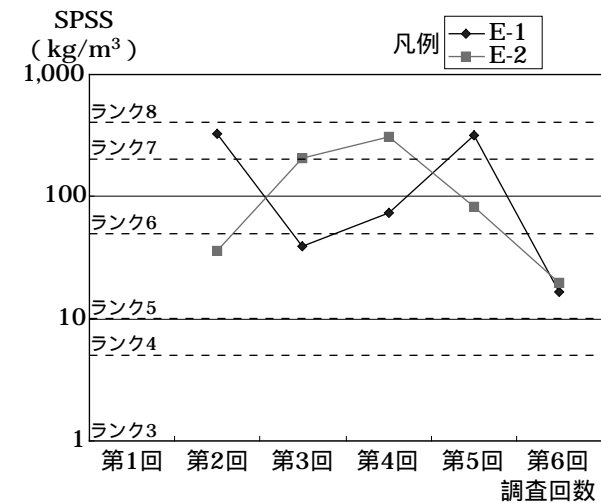
図8. SPSSの経年変化 (E海域). E-2は, 訓練場北側の河川河口部にあたり, 訓練場からの影響よりも河川水の影響が大きい.

E-2は、訓練場北側の河川河口部にあたり、訓練場からの影響よりも河川水の影響が大きい。第4回調査以降は減少傾向にある(図8)。

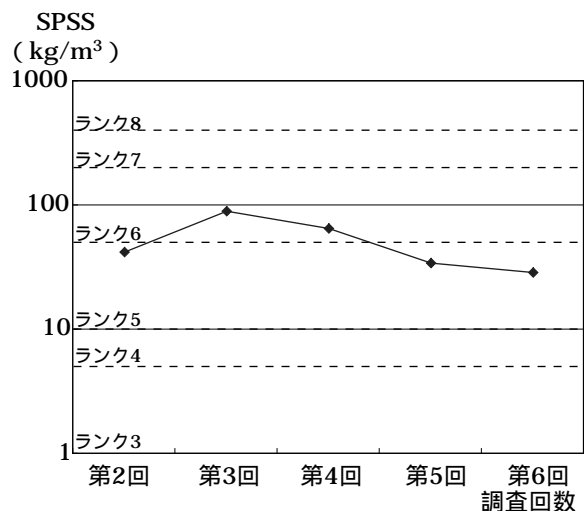
図9. SPSSの経年変化 (全域). 第3回調査以降減少傾向にある.

調査年ごとに幾何平均してSPSSの経年変化をみると、第3回調査以降は減少傾向にある。この要因の一つとして訓練場内における防止対策の実施が挙げられる(図9)。
