# 衛星画像を用いた米軍基地内裸地の簡易的分類

## Monitoring Bare Land in U.S. Military Base using Satellite Images

**要旨**：赤土汚染の三大流出源の一つである米軍基地は、広大かつ立ち入りが制限されているため、現地踏査を行うことが困難である。そのため、衛星画像を用いたリモートセンシング技術は、広域的なモニタリングが可能であり効果的である。本報ではランドサット衛星画像を用いて、米軍基地内の裸地状況を把握することを目的とした。画像解析の結果、米軍基地内の裸地は減少傾向にあることが推測された。

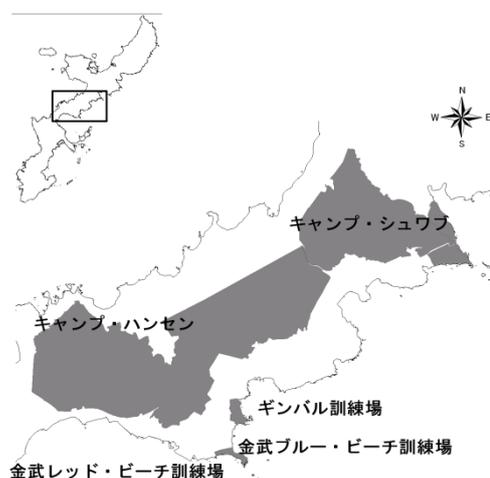
図 1. 解析対象とした米軍基地.

対象地域を図 1 に示す。名護市、宜野座村、恩納村、金武町に位置する米軍基地、キャンプ・ハンセン、キャンプ・シュワブ、ギンバル訓練場、金武ブルー・ビーチ訓練場および金武レッド・ビーチ訓練場を対象とした。

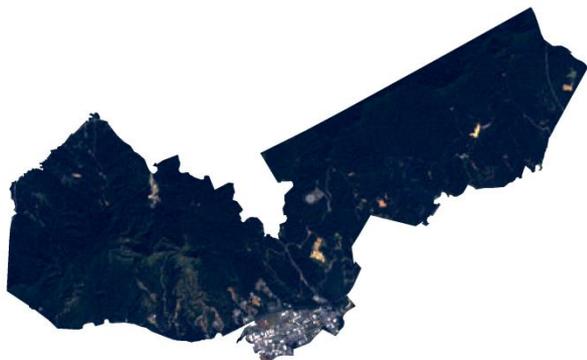
図 2. 2015 年に撮影されたキャンプ・ハンセンにおけるトゥルーカラー画像 (The source data was downloaded from AIST' s Landsat-8 Data Immediate Release Site, Japan. Landsat 8 data courtesy of U.S. Geological Survey).

目で見る自然な色彩を再現するため、ランドサット衛星画像データの中から、可視光の赤、緑、青に相当するバンド (ランドサット 8 号ではバンド 2 から 4) を用い、ツールカラー合成画像を作成した (図 2)。

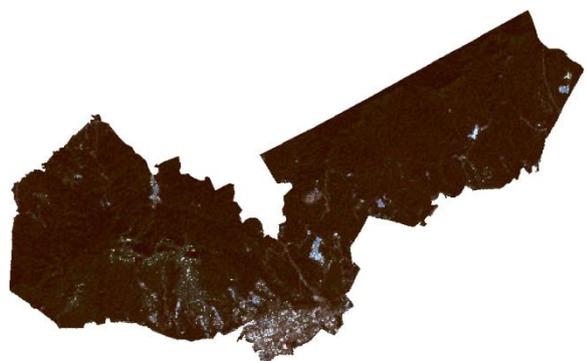
図 3. 2015 年に撮影されたキャンプ・ハンセンにおけるインデックスカラー画像 (The source data was downloaded from AIST' s Landsat-8 Data Immediate Release Site, Japan. Landsat 8 data courtesy of U.S. Geological Survey).

像を 256 色のカラーに近似するインデックスカラー画像へ変換した (図 3) .

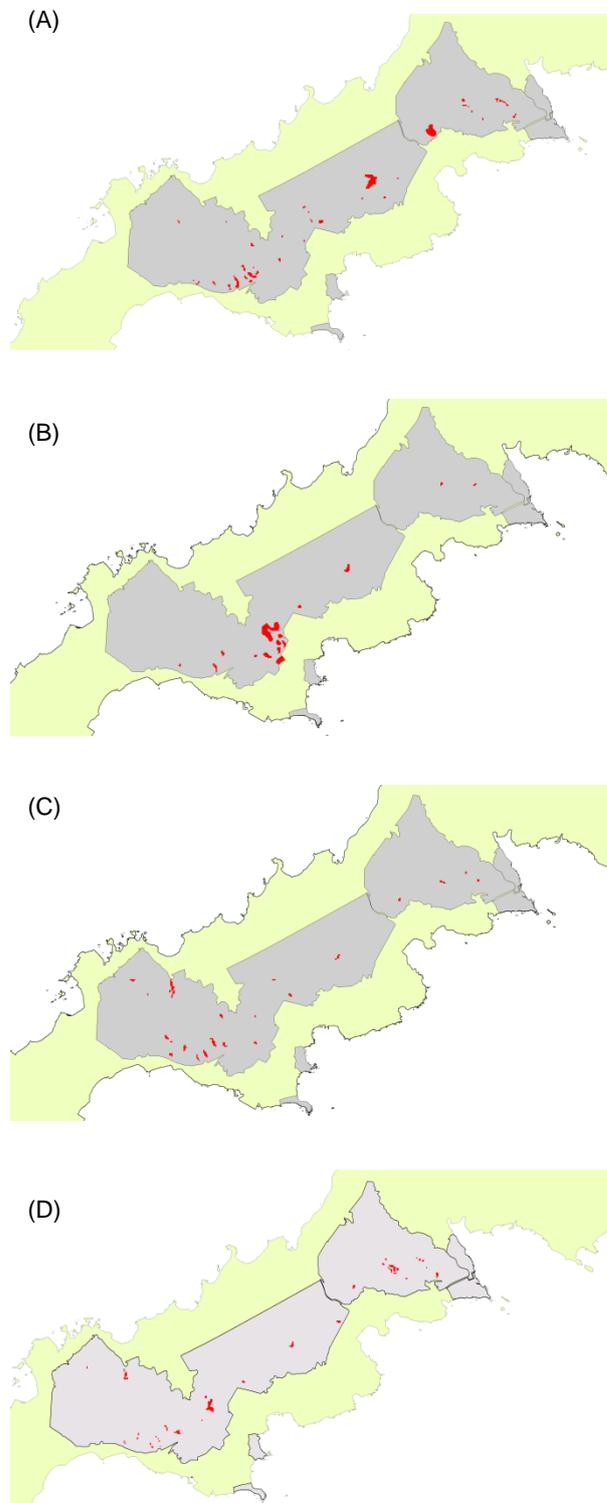
図 4. 衛星画像により米軍基地内に確認された裸地分布状況. A: 2001 年 7 月 16 日. B: 2010 年 3 月 19 日. C: 2014 年 1 月 1 日. D: 2015 年 1 月 4 日.

図 4 に裸地の分布状況を, 表 2 に画像解析により求められた裸地面積の推移を示す.

2001年には、キャンプ・ハンセン内およびキャンプ・シュワブ内に比較的大きな裸地が確認でき、それぞれ約 20 ha, 16 ha であった。全体としては 79.0 ha の裸地が確認できた。

2010年には、キャンプ・ハンセン内の金武ダム周辺に比較的大きな裸地が確認できた。この金武ダム周辺の裸地は大小違うものの、2015年まで確認できる。全体としては、79.3 ha の裸地が確認できた。

2014年には、キャンプ・ハンセン内の安富祖川(恩納村)上流に、開発事業と考えられる新たな裸地が確認できる。全体として 42.8 ha の裸地が確認できた。

2015年には、キャンプ・シュワブ内で裸地部分が増加しており、全体として 45.3 ha の裸地が確認できた。

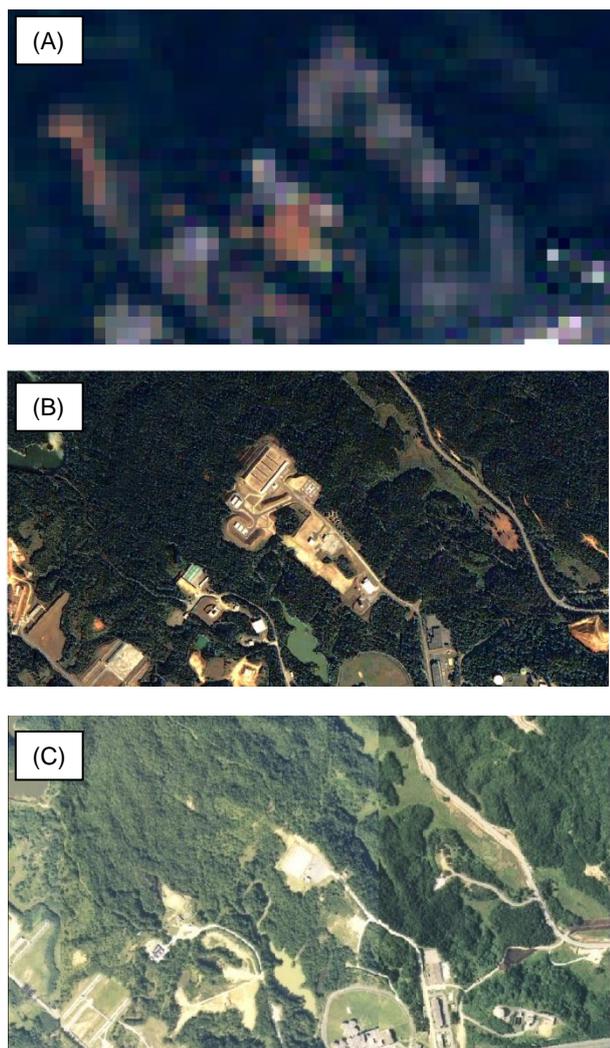
図 5. 米軍基地内の同地点におけるランドサット衛星画像 (A)、QuickBird 衛星画像 (B) および空中写真 (C)。ランドサット衛星画像は 2015 年 1 月 4 日撮影, QuickBird 衛星画像は 2011 年 1 月 16 日撮影, 空中写真は 1993 年撮影 (沖縄県土地対策課) されたものである。

本報ではランドサット衛星画像を用いることで、米軍基地内の裸地分布の把握を試みた。しかしランドサットは解像度が 30 m であるため(図 5-A)、その裸地が何に起因するものか(例えば、開発事業もしくは演習によるもの等)特定することは困難であり、また雲の影響を受けて解析が不十分になることがある。環境保全課<sup>1)</sup>が報告している 2011 年度の米軍基地から流出量 (1.1 万 t) と比較して流出量が大きくなっているのは、裸地の原因を特定できていないためである。図 5-B に示した QuickBird 衛星画像や Google Earth 画像のような高解像度衛星画像を解析に用いることで、より詳細に裸地を把握し、開発事業とそれ以外とを区別することが可能であるが、ランドサット配信画像に比べると当該地域の撮影頻度は低く、新規撮影すると非常に高価となる。また、空中写真(図 5-C)では雲の影響を受けずに詳細調査が可能であるが、撮影頻度が低く、新規撮影の際には米軍基地上空で飛行制限を受ける可能性が高い。解像度の点では劣るものの、裸地面積の把握が主たる目的であれば、アーカイブ量および撮影・配信頻度を考慮すると、ランドサット衛星画像を用いた裸地情報の把握は効果的と考えられる。
