医療・介護ベッド用手すりのすき間に頭や首、手足などを挟む事故等に係る施設管理者に対する注意喚起について

介護ベッド用手すりのすき間に頭や首、手足
などを挟む事故等に係る注意喚起について

介護ベッド用手すり（管理番号：A201000531）

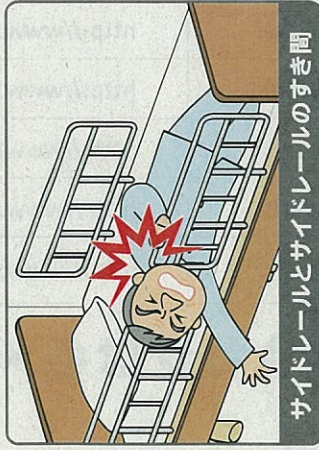
サイドレールとサイドレールのすき間

介護ベッドのJIS規格では、図のようにサイドレールとサイドレールのすき間に直径6cmの硬い円柱状の器具が入らないこととされています。

確認してみよう 安全確認スケールを当てて、直径6cmの物が入りそうなくすき間がないか確認しましょう。

■スペーサーなどによりサイドレールとサイドレールの間にはさまらないようにしましょう。

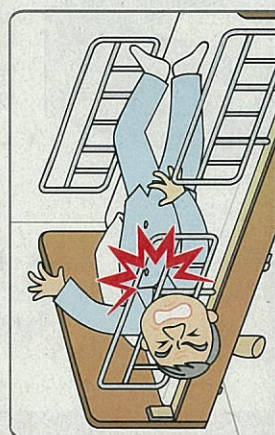
12cm以上のすき間があると……サイドレールの中に頭が入り窒息事故が発生しています。

サイドレール内のすき間

安全確認スケールを当てて、直径12cmの硬い物が入るすき間がないか計測しましょう。

サイドレールカバー

ベッド用グリップカバー
