壕配置図（箇所・区間分割案）

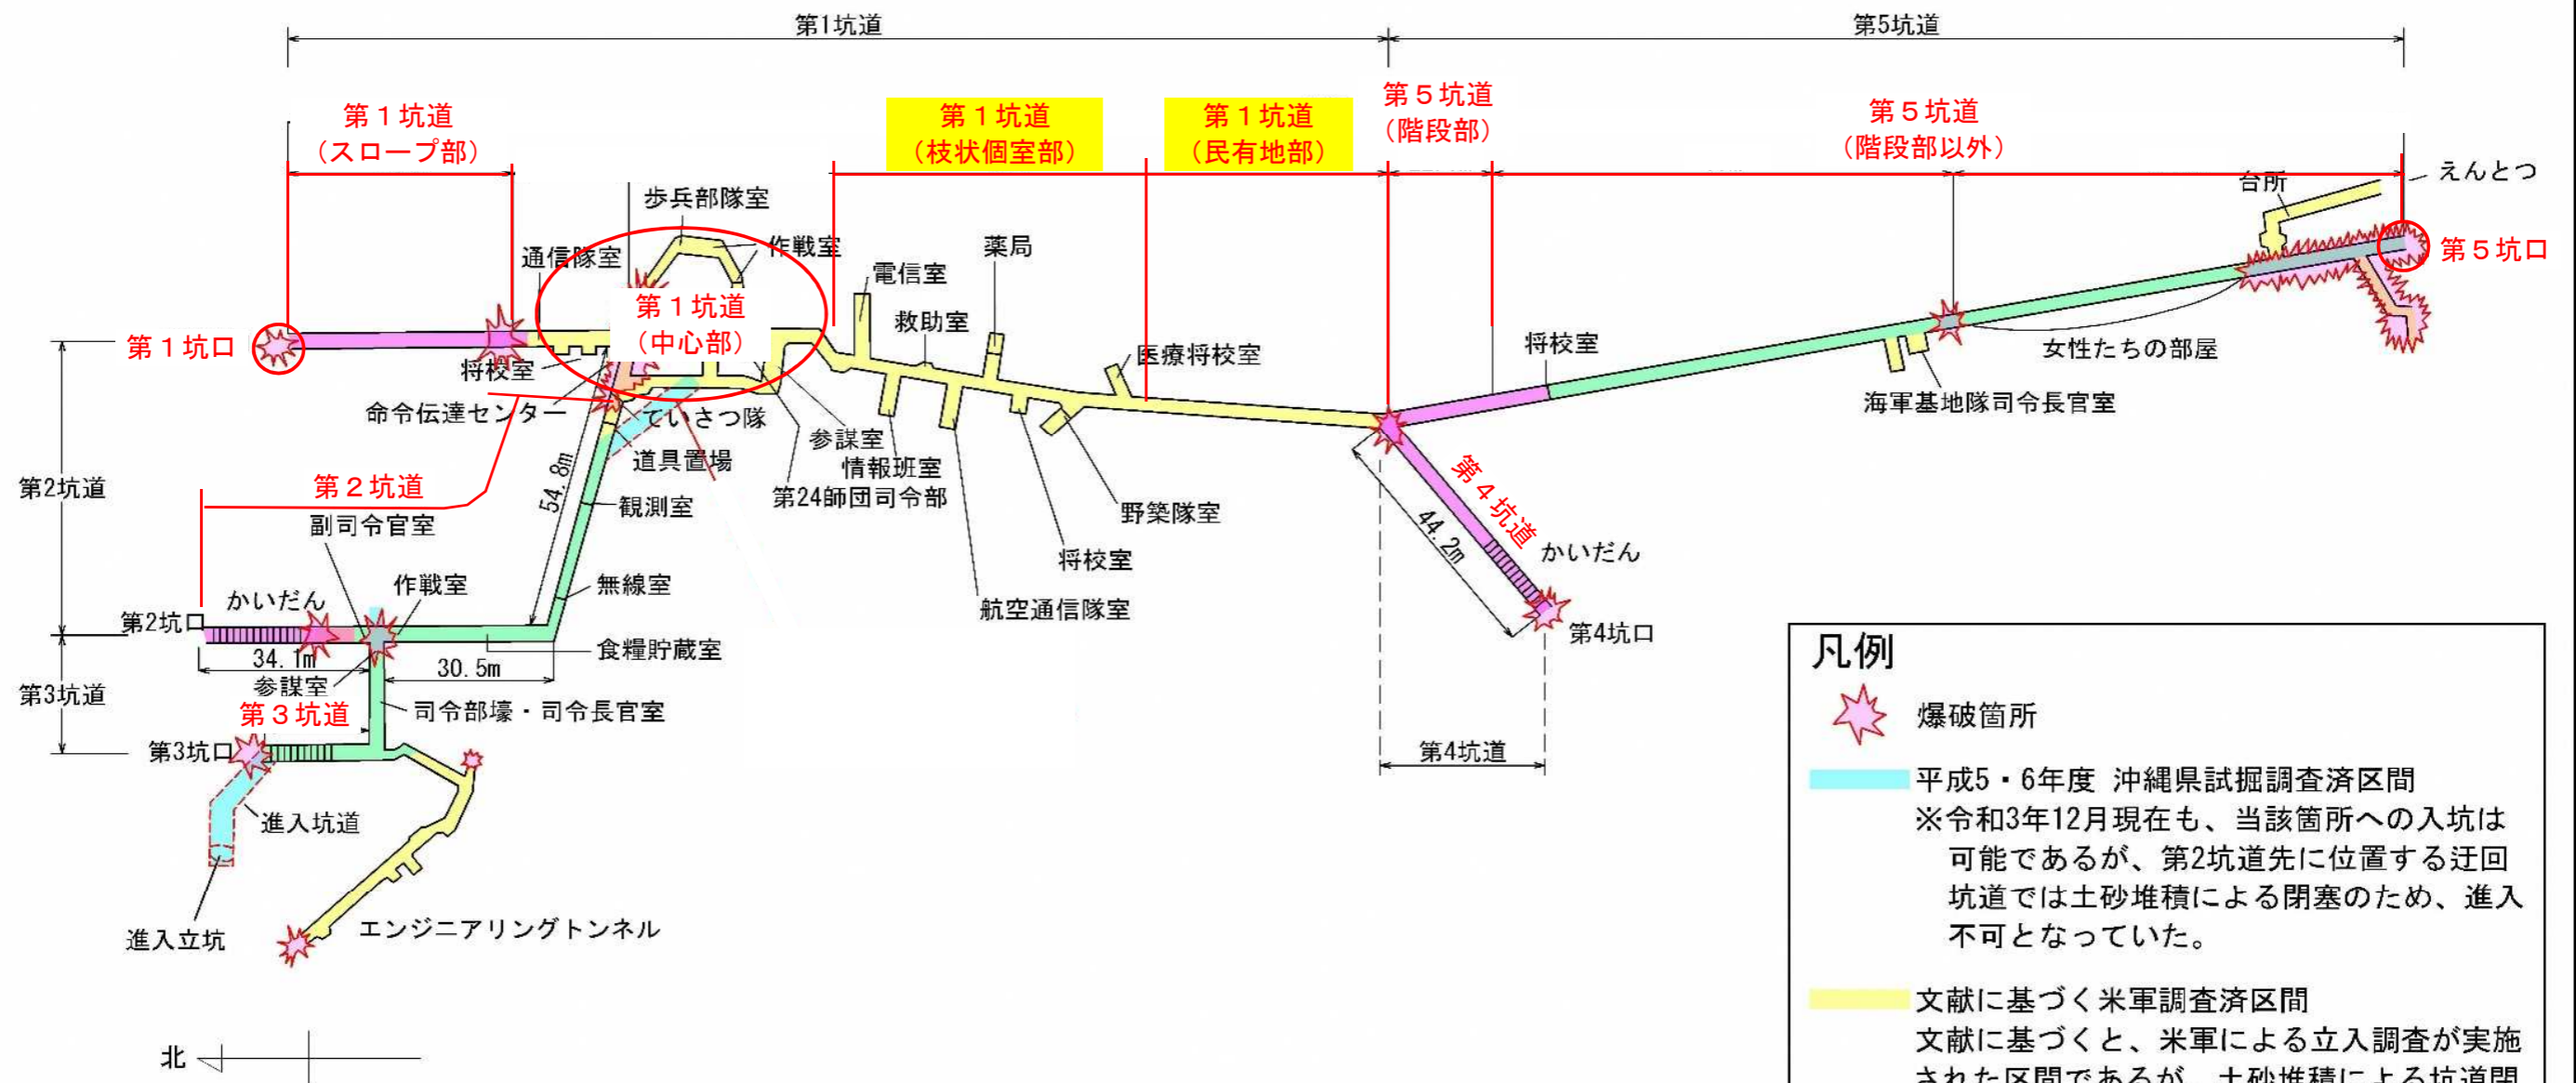
平成5・6年度 沖縄県試掘調査済区間
※令和3年12月現在も、当該箇所への入坑は可能であるが、第2坑道先に位置する迂回坑道では土砂堆積による閉塞のため、進入不可となっていた。
 -

文献に基づく米軍調査済区間
文献に基づく、米軍による立入調査が実施された区間であるが、土砂堆積による坑道閉塞等により戦後の(試掘)調査が未実施である。
 -

土砂堆積による坑道閉塞等により米軍による立入調査および戦後の(試掘)調査ともに実施されていない。
