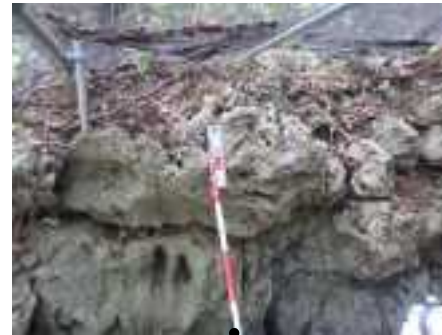
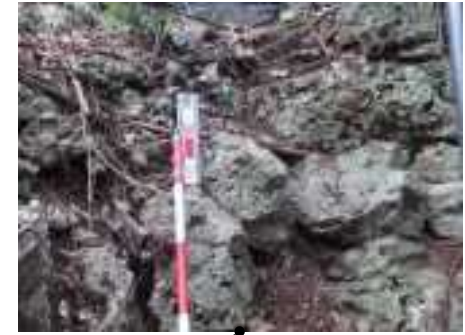
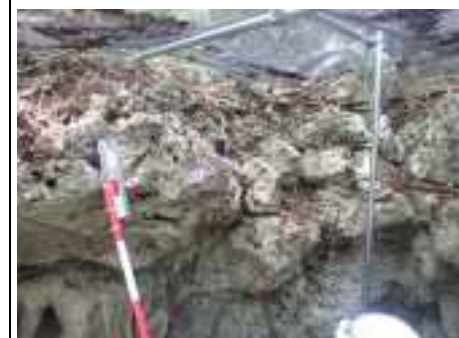
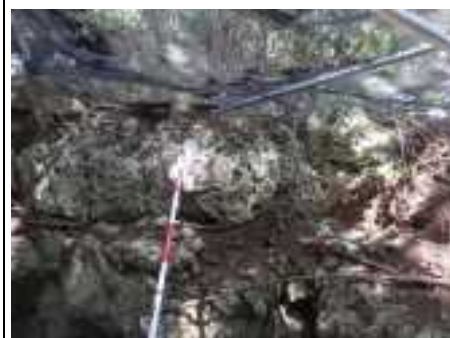
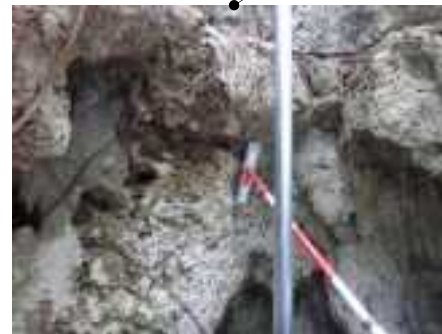
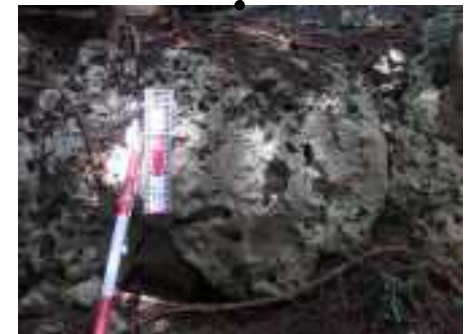
No.	1	安定状態クラス	B
-----	---	---------	---

代表岩塊のサイズ	縦 :	60cm	安定状態評価基準		
	横 :	80cm	クラス	安定性	評価記事
	高さ :	60cm	AA	著しく不安定	<ul style="list-style-type: none"> 近い将来落下する可能性大 岩塊が母岩体と亀裂で分離 ハンマー打撃で動く
記事:	マヤーガマ入口部にあたる。石灰岩の岩塊が積み重なる。岩塊のサイズは20~50cm程度のものが主となる。岩塊が多いこと、さらには岩塊の大部分がCクラスであるが一部Bクラス岩塊が混じることから、総合判定はBクラスとした。				
		A	不安定	<ul style="list-style-type: none"> 近い将来落下する可能性あり 岩塊が母岩体と亀裂で分離 周囲の岩塊や木根に支持される 	
		B	やや不安定	<ul style="list-style-type: none"> 将来落下する可能性あり 亀裂はあるが母岩体と癒着している部分もある 	
	C	ほぼ安定	<ul style="list-style-type: none"> 将来落下する可能性は小さい 周囲の岩塊と噛み合い安定

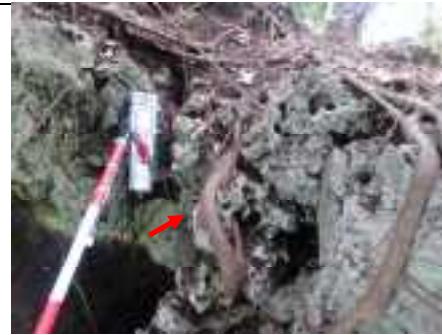
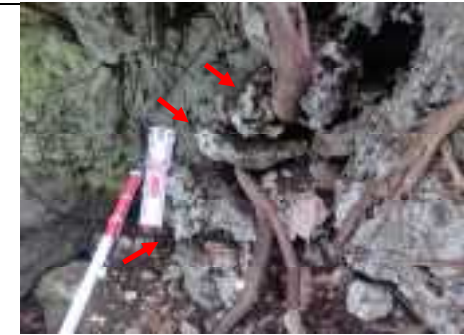
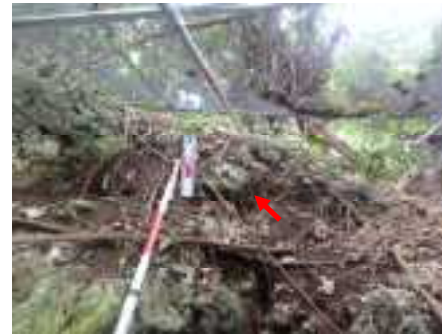
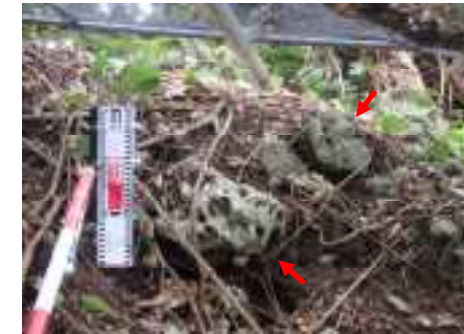
No.	2	安定状態クラス	A
洞窟平面図			
洞窟右側面	座標 X : 9513.545 Y : 18457.544 Z : 41.01		
代表岩塊のサイズ	縦 : 80cm	安定状態評価基準	
	横 : 90cm	クラス	安定性
	高さ : 70cm	A A	著しく不安定
記事： マヤーガマ入口部にあたる。石灰岩の岩塊が積み重なる。全体的にはBクラスであるが、木の根に抱かれたAクラスが所々に見られるため、要対策と判断し総合判定はAクラスとした。		A	不安定
		B	やや不安定
		C	ほぼ安定
		評価記事	
			<ul style="list-style-type: none"> ・近い将来落下する可能性大 ・岩塊が母岩体と亀裂で分離 ・ハンマー打撃で動く
			<ul style="list-style-type: none"> ・近い将来落下する可能性あり ・岩塊が母岩体と亀裂で分離 ・周囲の岩塊や木根に支持される
			<ul style="list-style-type: none"> ・将来落下する可能性あり ・亀裂はあるが母岩体と癒着している部分もある
			<ul style="list-style-type: none"> ・将来落下する可能性は小さい ・周囲の岩塊と噛み合い安定

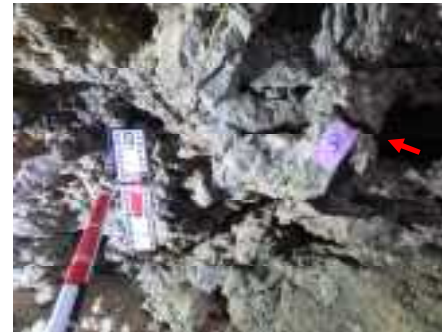
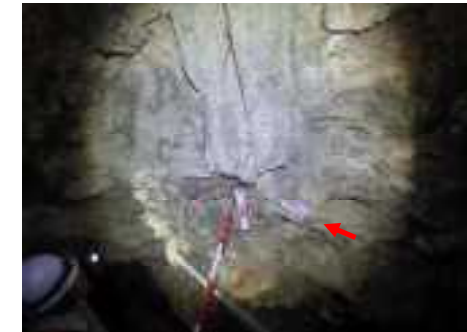
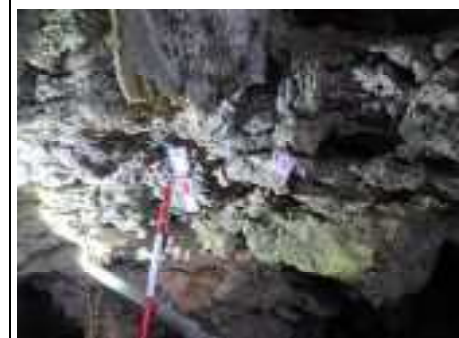
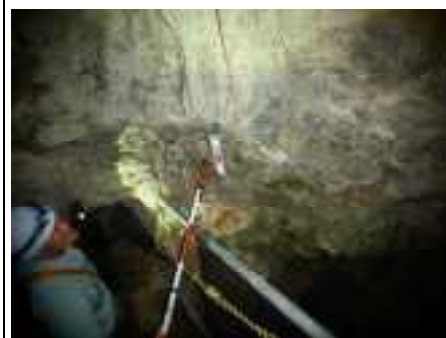
No.	3	安定状態クラス	A
-----	---	---------	---

代表岩塊のサイズ	縦 :	15cm	安定状態評価基準	
	横 :	30cm	クラス	安定性
	高さ :	20cm		評価記事
記事： マヤーガマ入口部直近にあたる。浮石群である。5cm～20cm程度の石灰岩塊が20～30個程度壁面にへばり付いている。			A A	著しく不安定 ・近い将来落下する可能性大 ・岩塊が母岩体と亀裂で分離 ・ハンマー打撃で動く
			A	不安定 ・近い将来落下する可能性あり ・岩塊が母岩体と亀裂で分離 ・周囲の岩塊や木根に支持される
			B	やや不安定 ・将来落下する可能性あり ・亀裂はあるが母岩体と癒着している部分もある
			C	ほぼ安定 ・将来落下する可能性は小さい ・周囲の岩塊と噛み合い安定

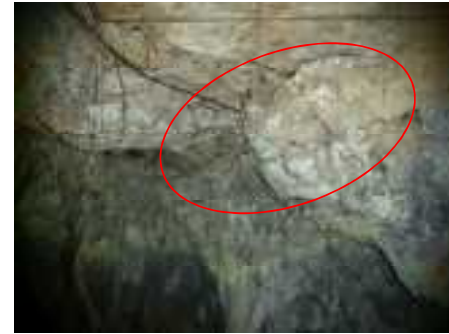
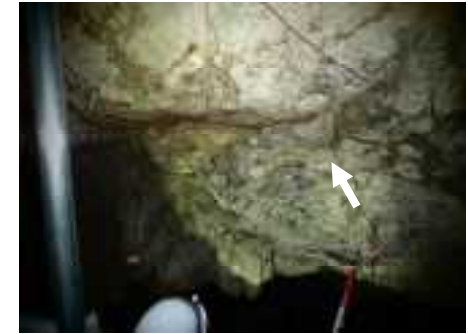
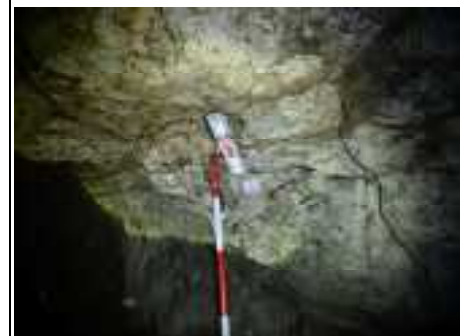
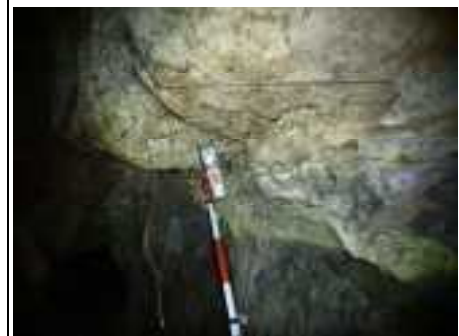
No.	5	安定状態クラス	A
-----	---	---------	---

代表岩塊のサイズ	縦 :	25cm	安定状態評価基準	
	横 :	50cm	クラス	安定性
	高さ :	30cm		評価記事
記事： 20cm~30cm程度の大きさの石灰岩塊が10~15個ほど認められる浮石群である。 母岩体と岩塊は分離しており、亀裂部分には木の根が入り込んでおり、不安定（Aクラス）～著しく不安定（AAクラス）な状態である。			AA	著しく不安定 ・近い将来落下する可能性大 ・岩塊が母岩体と亀裂で分離 ・ハンマー打撃で動く
			A	不安定 ・近い将来落下する可能性あり ・岩塊が母岩体と亀裂で分離 ・周囲の岩塊や木根に支持される
			B	やや不安定 ・将来落下する可能性あり ・亀裂はあるが母岩体と癒着している部分もある
			C	ほぼ安定 ・将来落下する可能性は小さい ・周囲の岩塊と噛み合い安定

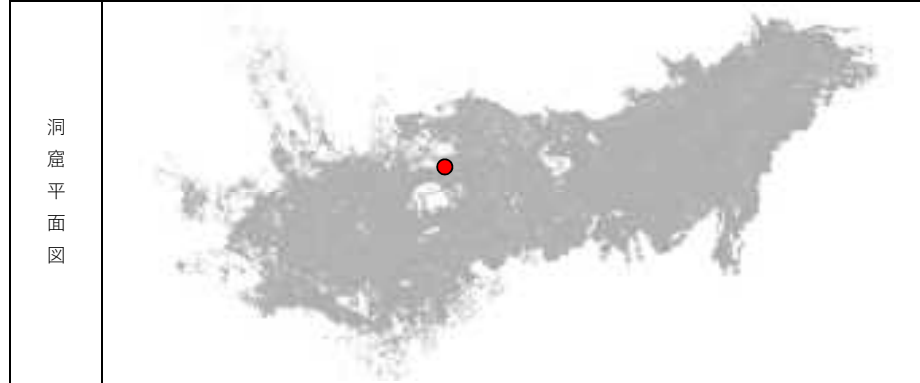
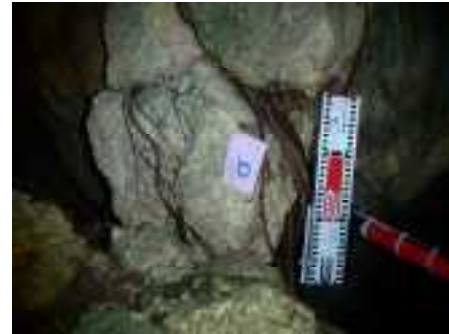
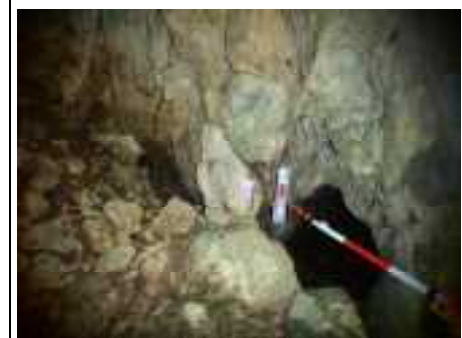
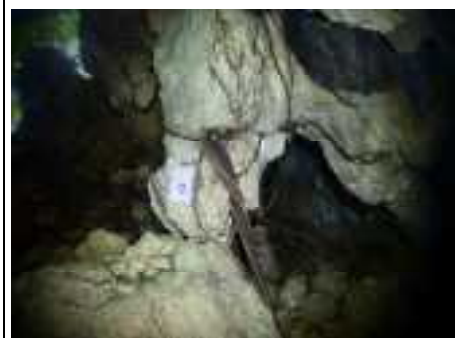
No.	6	安定状態クラス	A
-----	---	---------	---

代表岩塊のサイズ	縦 :	30cm	安定状態評価基準	
	横 :	40cm	クラス	安定性
	高さ :	40cm		評価記事
記事： 石灰岩塊が石積み状で存在している。木の根に抱かれているためすぐには落下はしないと想定されるが、母岩体とは分離しており不安定な状態である。			AA	著しく不安定 ・近い将来落下する可能性大 ・岩塊が母岩体と亀裂で分離 ・ハンマー打撃で動く
			A	不安定 ・近い将来落下する可能性あり ・岩塊が母岩体と亀裂で分離 ・周囲の岩塊や木根に支持される
			B	やや不安定 ・将来落下する可能性あり ・亀裂はあるが母岩体と癒着している部分もある
			C	ほぼ安定 ・将来落下する可能性は小さい ・周囲の岩塊と噛み合い安定

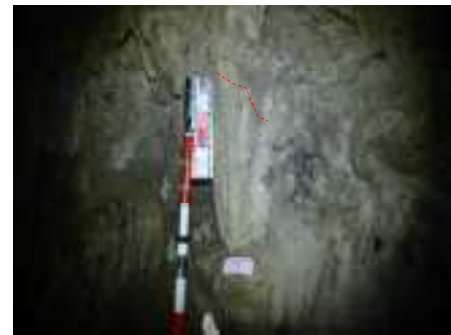
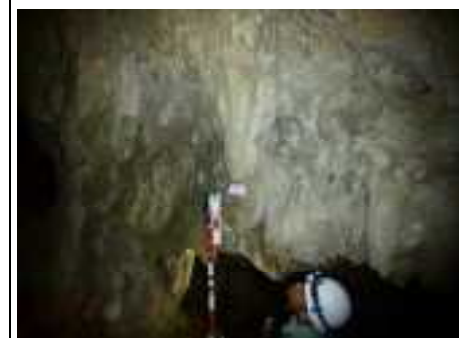
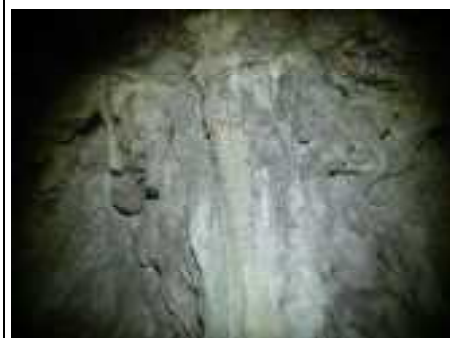
No.	7	安定状態クラス	B
-----	---	---------	---

代表岩塊のサイズ	縦 :	35cm	安定状態評価基準		
	横 :	30cm	クラス	安定性	評価記事
	高さ :	80cm	AA	著しく不安定	<ul style="list-style-type: none"> 近い将来落下する可能性大 岩塊が母岩体と亀裂で分離 ハンマー打撃で動く
記事： 鍾乳石のブロックである。 開口亀裂が認められる。			A	不安定	<ul style="list-style-type: none"> 近い将来落下する可能性あり 岩塊が母岩体と亀裂で分離 周囲の岩塊や木根に支持される
			B	やや不安定	<ul style="list-style-type: none"> 将来落下する可能性あり 亀裂はあるが母岩体と癒着している部分もある
			C	ほぼ安定	<ul style="list-style-type: none"> 将来落下する可能性は小さい 周囲の岩塊と噛み合い安定

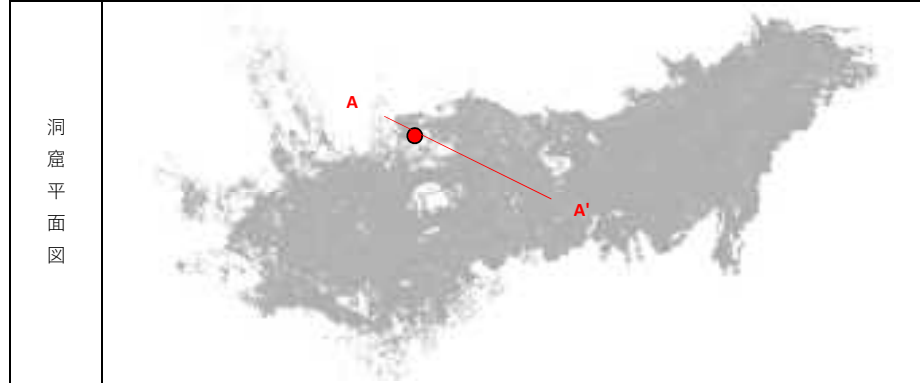
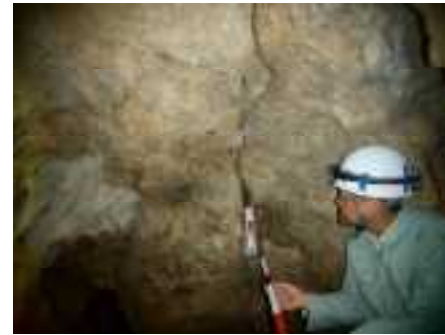
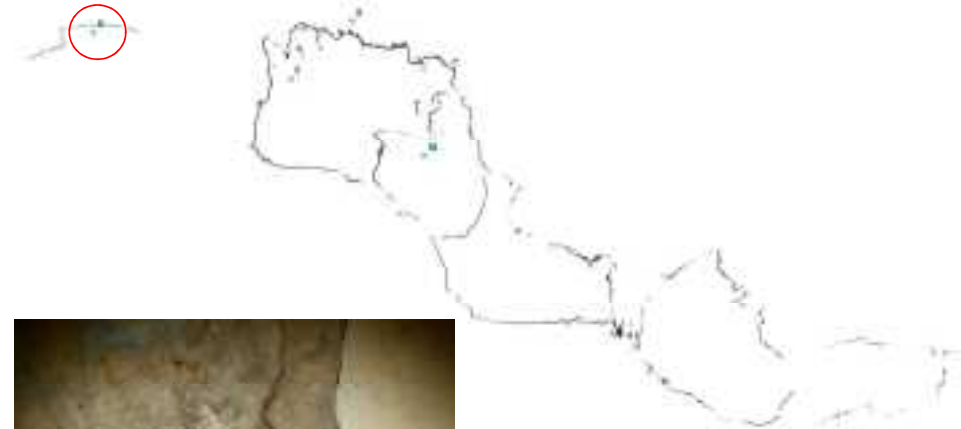
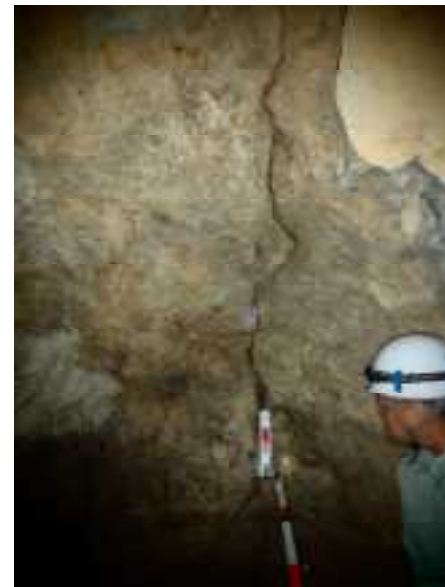
No.	8	安定状態クラス	記載のみ
-----	---	---------	------

代表岩塊のサイズ	縦 :	亀裂長：約2.0m	安定状態評価基準		
	横 :		クラス	安定性	評価記事
	高さ :		AA	著しく不安定	<ul style="list-style-type: none"> ・近い将来落下する可能性大 ・岩塊が母岩体と亀裂で分離 ・ハンマー打撃で動く
記事： 長さ（連続性）が2.0mの開口亀裂が認められる。開口幅は最大で4cm程度で、平均1cm程度である。亀裂に充填物は認められない。亀裂の方向性はN20° Eで、亀裂は波状を呈し、亀裂面ほぼ垂直に立つ。木の根が侵入する。			A	不安定	<ul style="list-style-type: none"> ・近い将来落下する可能性あり ・岩塊が母岩体と亀裂で分離 ・周囲の岩塊や木根に支持される
			B	やや不安定	<ul style="list-style-type: none"> ・将来落下する可能性あり ・亀裂はあるが母岩体と癒着している部分もある
			C	ほぼ安定	<ul style="list-style-type: none"> ・将来落下する可能性は小さい ・周囲の岩塊と噛み合い安定

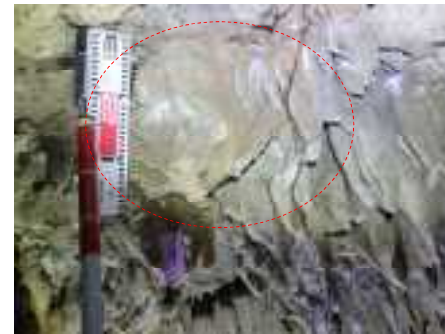
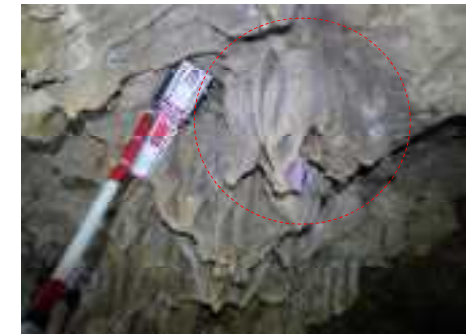
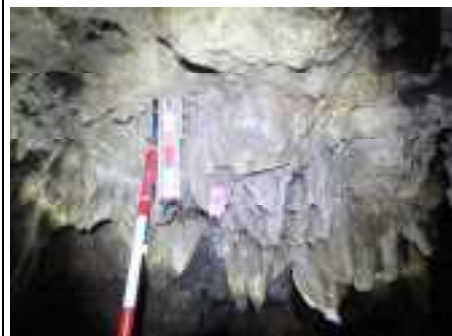
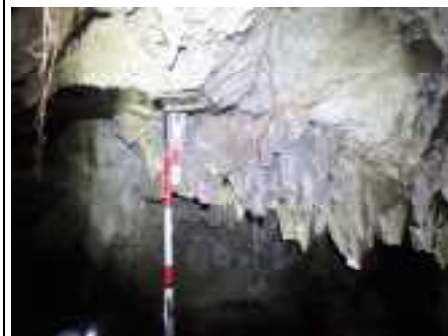
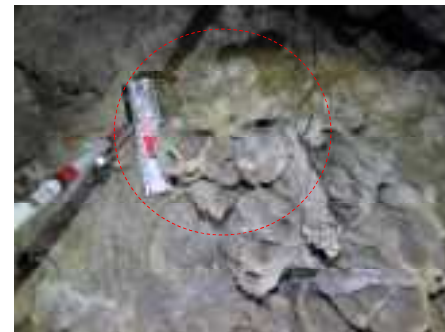
No.	9	安定状態クラス	AA
-----	---	---------	----

下から見た写真

代表岩塊のサイズ	縦 :	50cm	安定状態評価基準		
	横 :	80cm	クラス	安定性	評価記事
	高さ :	50cm	AA	著しく不安定	<ul style="list-style-type: none"> ・近い将来落下する可能性大 ・岩塊が母岩体と亀裂で分離 ・ハンマー打撃で動く
記事： 鍾乳石ブロックである。 亀裂が鍾乳石ブロックを一周している。 一部10cm程度の小岩塊が落下しそうである。			A	不安定	<ul style="list-style-type: none"> ・近い将来落下する可能性あり ・岩塊が母岩体と亀裂で分離 ・周囲の岩塊や木根に支持される
			B	やや不安定	<ul style="list-style-type: none"> ・将来落下する可能性あり ・亀裂はあるが母岩体と癒着している部分もある
			C	ほぼ安定	<ul style="list-style-type: none"> ・将来落下する可能性は小さい ・周囲の岩塊と噛み合い安定

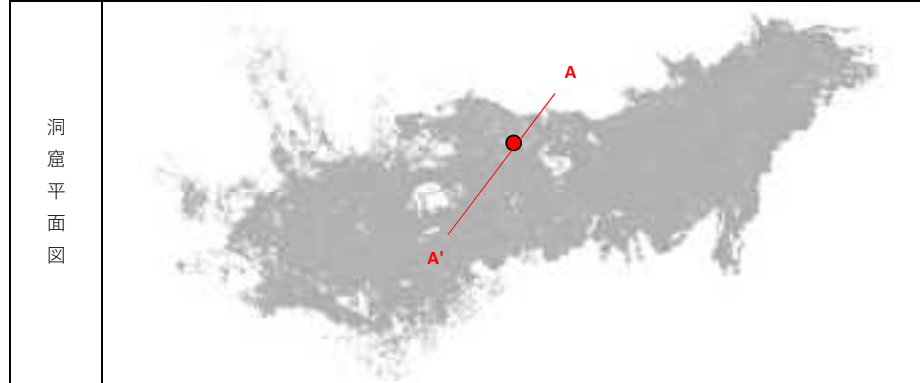
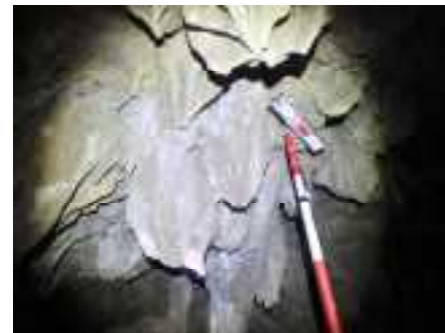
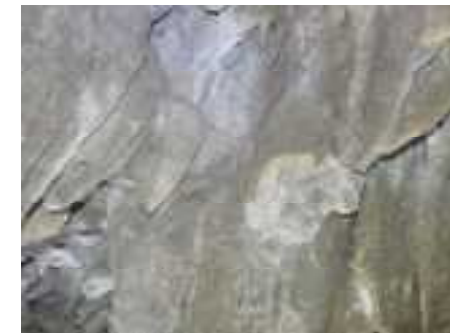
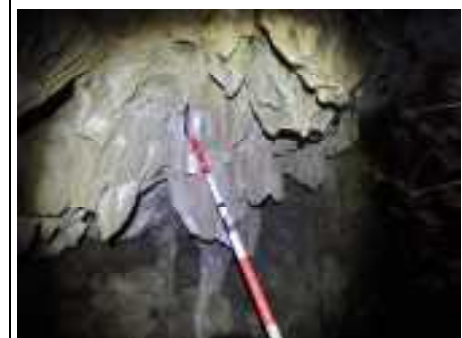
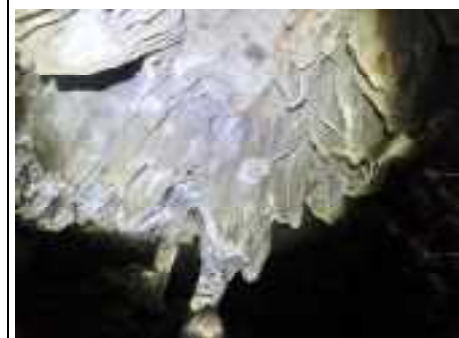
No.	10	安定状態クラス	B
-----	----	---------	---

代表岩塊のサイズ	縦 :	60cm	安定状態評価基準		
	横 :	60cm	クラス	安定性	評価記事
	高さ :	70cm	AA	著しく不安定	<ul style="list-style-type: none"> ・近い将来落下する可能性大 ・岩塊が母岩体と亀裂で分離 ・ハンマー打撃で動く
記事： 鍾乳石ブロックである。一部に亀裂が認められるが、亀裂は全周には及んでいない。			A	不安定	<ul style="list-style-type: none"> ・近い将来落下する可能性あり ・岩塊が母岩体と亀裂で分離 ・周囲の岩塊や木根に支持される
			B	やや不安定	<ul style="list-style-type: none"> ・将来落下する可能性あり ・亀裂はあるが母岩体と癒着している部分もある
			C	ほぼ安定	<ul style="list-style-type: none"> ・将来落下する可能性は小さい ・周囲の岩塊と噛み合い安定

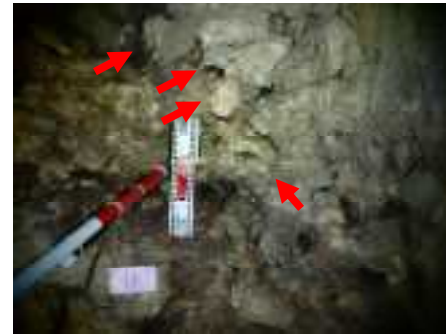
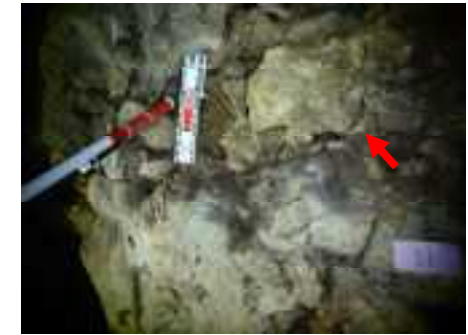
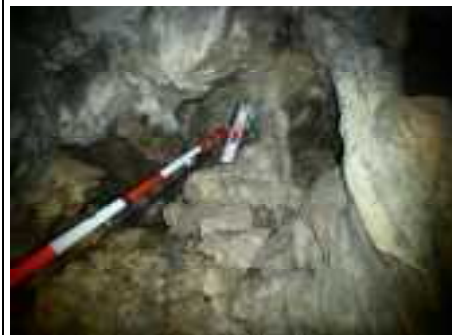
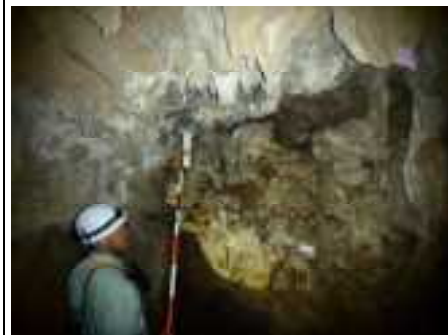
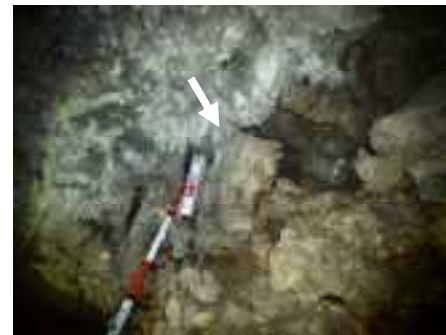
No.	11	安定状態クラス	AA
-----	----	---------	----

代表岩塊のサイズ	縦 :	30cm	安定状態評価基準	
	横 :	30cm	クラス	安定性
	高さ :	30cm		評価記事
記事： 20cm程度の岩石が10数个壁に積み重なっている浮石群である。 一部、Bクラスの岩塊が2個ほど認められる。 (60cm×90cm×40cm)		AA	著しく不安定	・近い将来落下する可能性大 ・岩塊が母岩体と亀裂で分離 ・ハンマー打撃で動く
		A	不安定	・近い将来落下する可能性あり ・岩塊が母岩体と亀裂で分離 ・周囲の岩塊や木根に支持される
		B	やや不安定	・将来落下する可能性あり ・亀裂はあるが母岩体と癒着している部分もある
		C	ほぼ安定	・将来落下する可能性は小さい ・周囲の岩塊と噛み合い安定

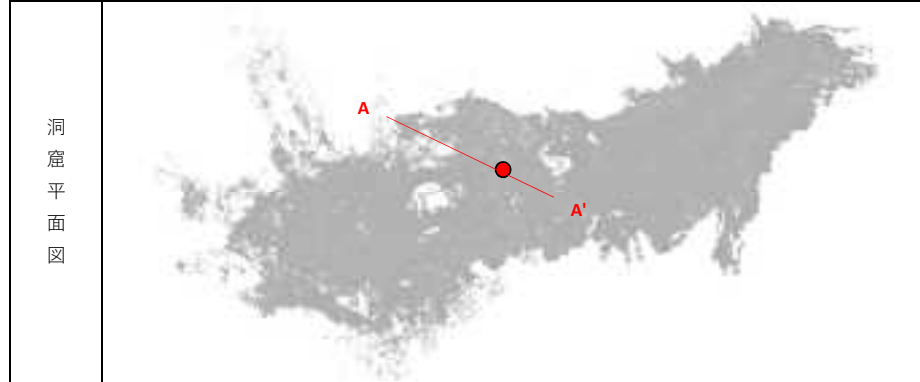
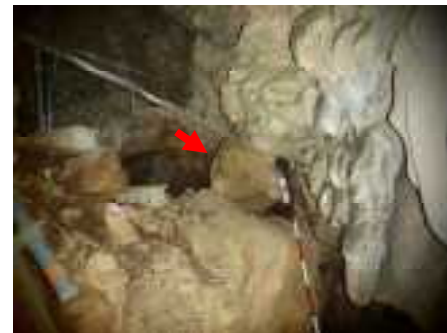
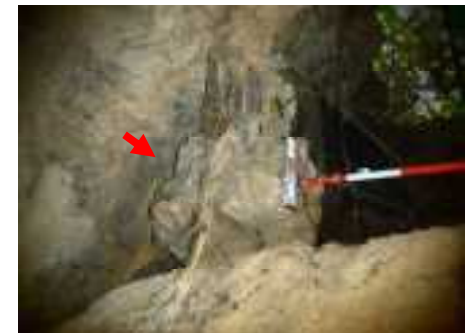
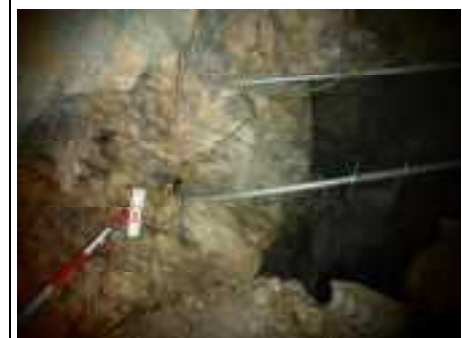
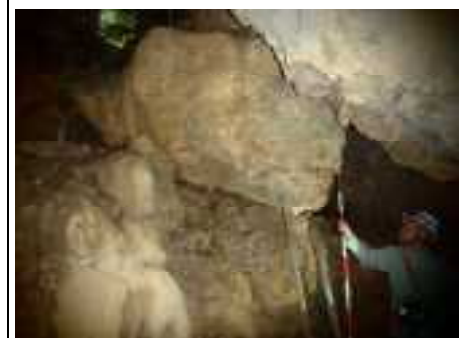
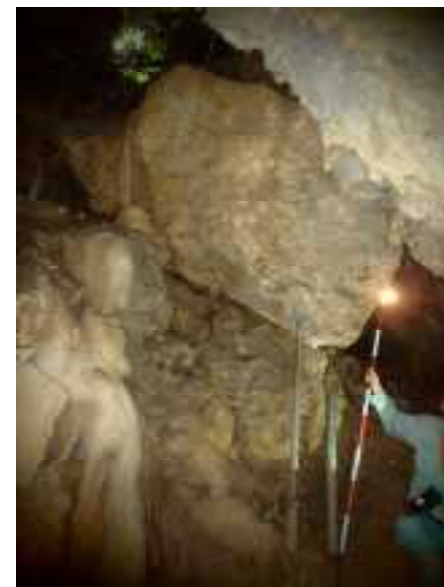
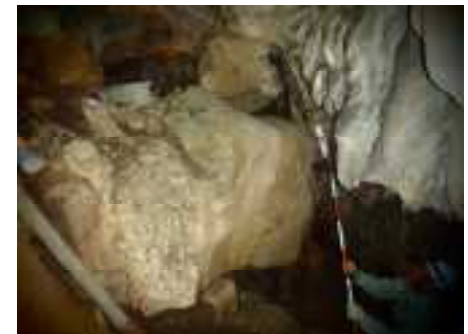
No.	12	安定状態クラス	AA
-----	----	---------	----

代表岩塊のサイズ	縦 :	180cm	安定状態評価基準	
	横 :	240cm	クラス	安定性
	高さ :	200cm		評価記事
記事： 上記代表岩塊はパイプサポート2本で支持されている。 代表岩塊の上部に80cm×120cm×90cm程度の岩塊が浮石上ブロックとして位置している。(トラロープで固定される)			AA	著しく不安定 ・近い将来落下する可能性大 ・岩塊が母岩体と亀裂で分離 ・ハンマー打撃で動く
			A	不安定 ・近い将来落下する可能性あり ・岩塊が母岩体と亀裂で分離 ・周囲の岩塊や木根に支持される
			B	やや不安定 ・将来落下する可能性あり ・亀裂はあるが母岩体と癒着している部分もある
			C	ほぼ安定 ・将来落下する可能性は小さい ・周囲の岩塊と噛み合い安定

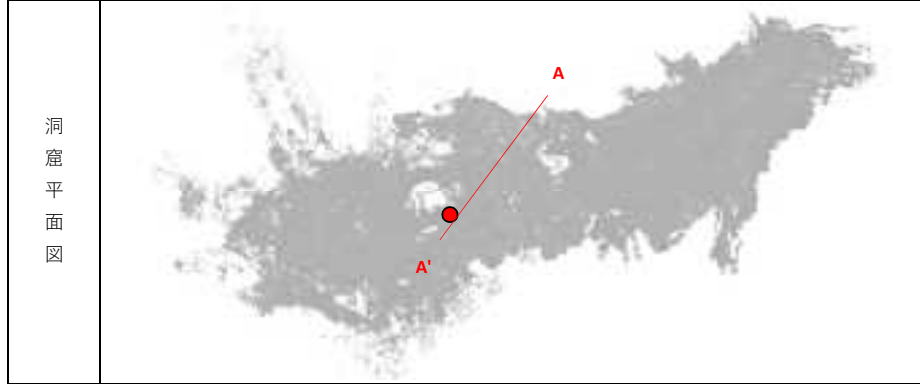
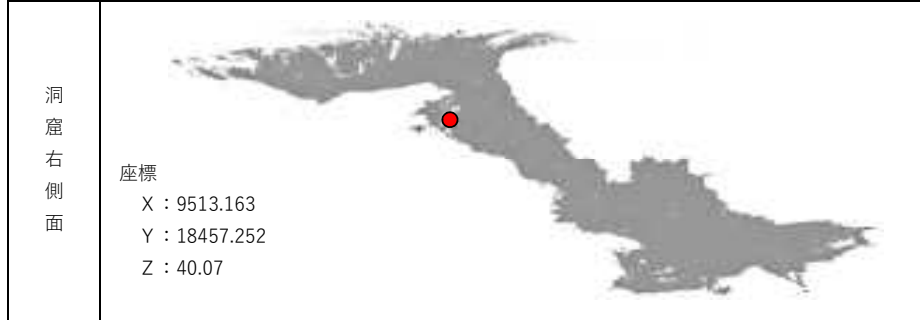
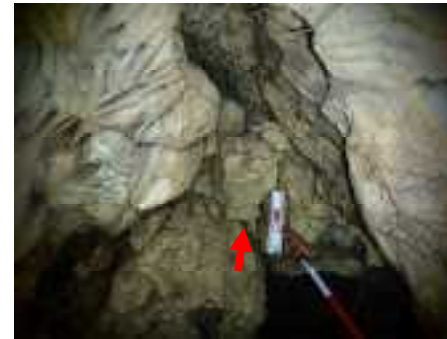
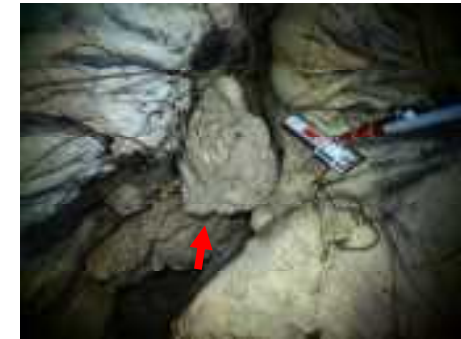
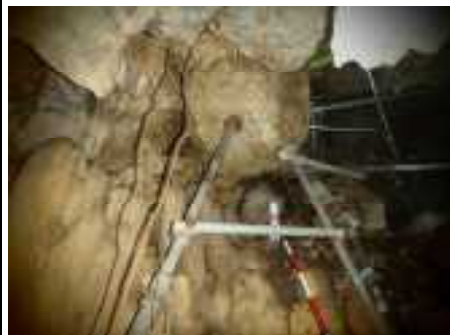
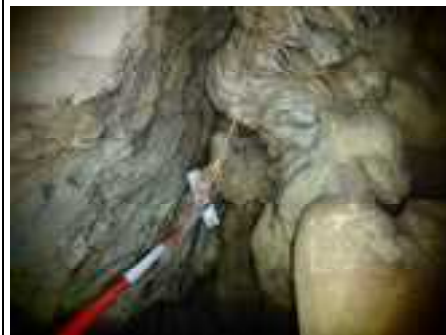
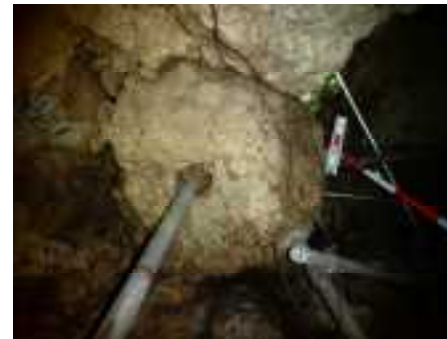
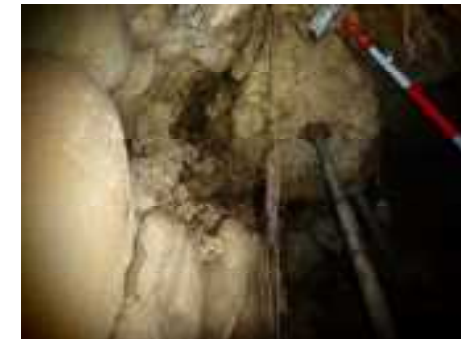
No.	13	安定状態クラス	AA
-----	----	---------	----

代表岩塊のサイズ		安定状態評価基準			
縦	横	高さ	クラス	安定性	評価記事
160cm	130cm	100cm	AA	著しく不安定	<ul style="list-style-type: none"> 近い将来落下する可能性大 岩塊が母岩体と亀裂で分離 ハンマー打撃で動く
記事： 代表岩塊はパイプサポート2本で支持されている。この代表岩塊の下部に、20~30cm程度の大きさの小岩塊が10個程度浮石群として存在している。また、50cm程度の大きさの岩塊が所々に挟まる形で位置しており不安定である。			A	不安定	<ul style="list-style-type: none"> 近い将来落下する可能性あり 岩塊が母岩体と亀裂で分離 周囲の岩塊や木根に支持される
			B	やや不安定	<ul style="list-style-type: none"> 将来落下する可能性あり 亀裂はあるが母岩体と癒着している部分もある
			C	ほぼ安定	<ul style="list-style-type: none"> 将来落下する可能性は小さい 周囲の岩塊と噛み合い安定

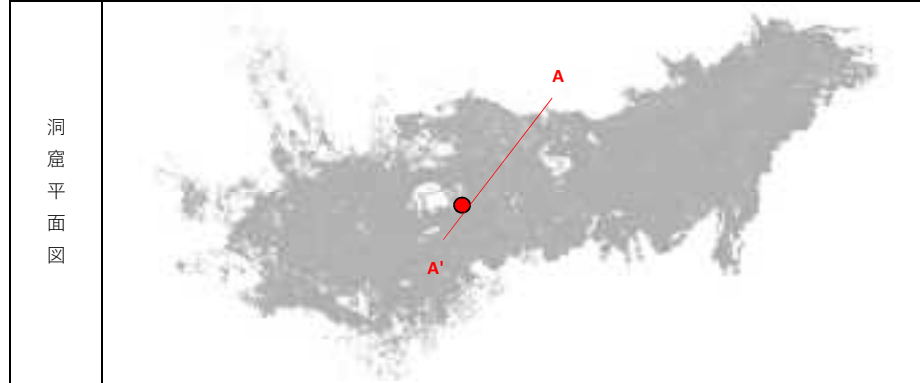
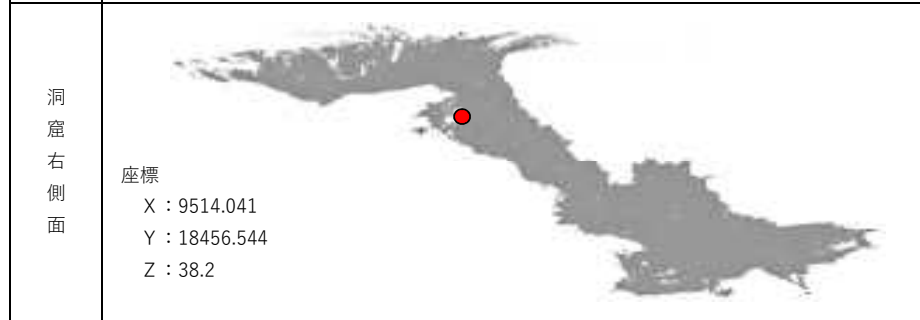
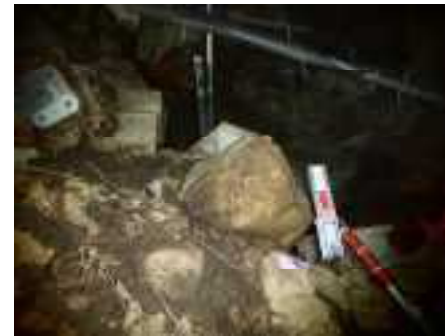
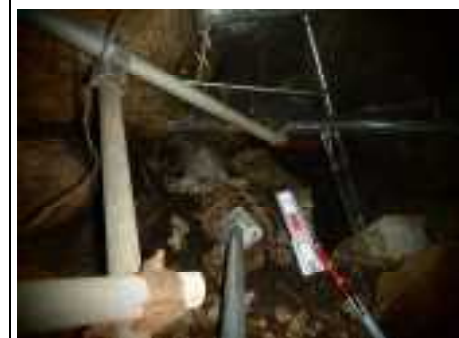
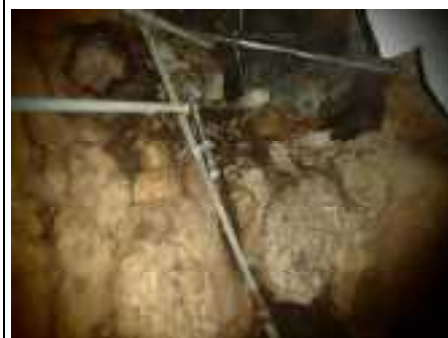
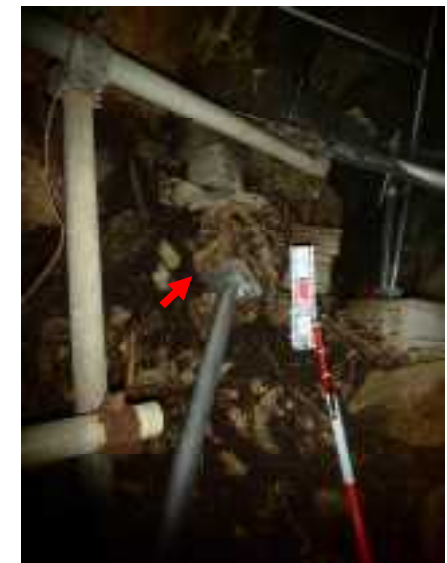
No.	14	安定状態クラス	A
-----	----	---------	---

代表岩塊のサイズ	安定状態評価基準		
	縦	横	高さ
	120cm	80cm	80cm
記事：	クラス	安定性	評価記事
	AA	著しく不安定	<ul style="list-style-type: none"> ・近い将来落下する可能性大 ・岩塊が母岩体と亀裂で分離 ・ハンマー打撃で動く
	A	不安定	<ul style="list-style-type: none"> ・近い将来落下する可能性あり ・岩塊が母岩体と亀裂で分離 ・周囲の岩塊や木根に支持される
	B	やや不安定	<ul style="list-style-type: none"> ・将来落下する可能性あり ・亀裂はあるが母岩体と癒着している部分もある
	C	ほぼ安定	<ul style="list-style-type: none"> ・将来落下する可能性は小さい ・周囲の岩塊と噛み合い安定

記事：
 代表岩塊の上部に70cm×60cm×30cm程度の岩塊と35cm×30cm×40cm程度の岩塊が位置しており、それぞれ階段の足場を構成している。パイプサポートで支持されているものの不安定に見える。
 他、A～Bクラスの20cm程度の岩塊が5つほど浮石群として存在している。

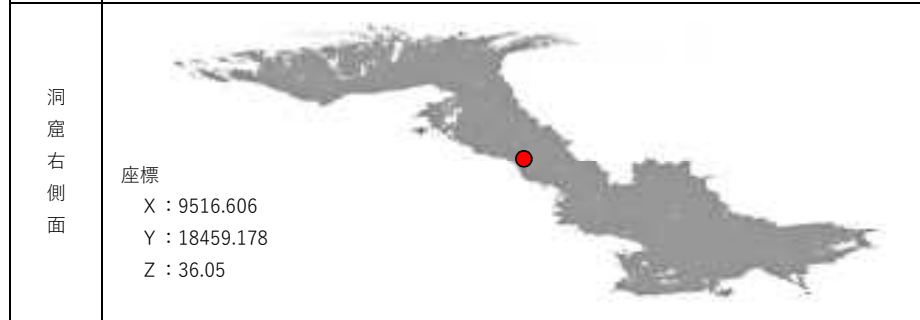
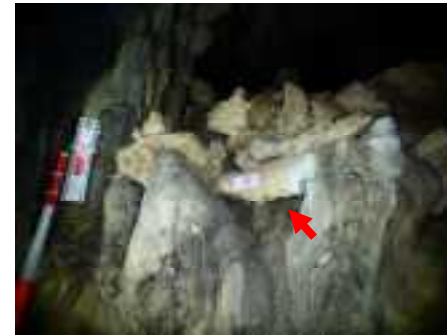
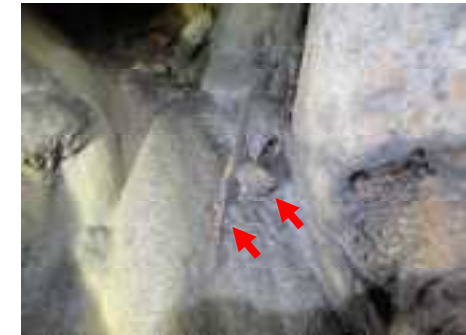
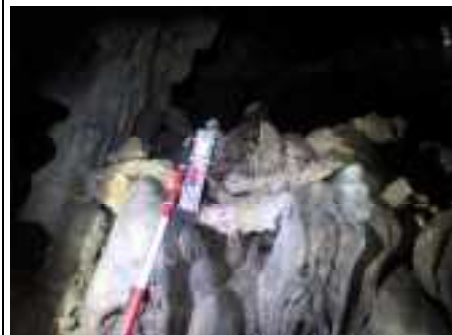
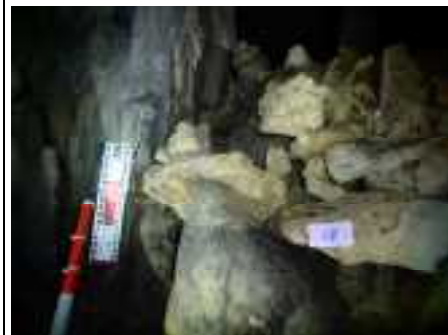
No.	15	安定状態クラス	B
-----	----	---------	---

代表岩塊のサイズ		安定状態評価基準		
縦	横	クラス	安定性	評価記事
高さ		AA	著しく不安定	<ul style="list-style-type: none"> 近い将来落下する可能性大 岩塊が母岩体と亀裂で分離 ハンマー打撃で動く
記事：				
15cm~40cm程度の小岩塊（転石）が積石状に位置しておりやや不安定である。				
石灰岩に取り込まれた人骨のようなものがある。				
		A	不安定	<ul style="list-style-type: none"> 近い将来落下する可能性あり 岩塊が母岩体と亀裂で分離 周囲の岩塊や木根に支持される
		B	やや不安定	<ul style="list-style-type: none"> 将来落下する可能性あり 亀裂はあるが母岩体と癒着している部分もある
		C	ほぼ安定	<ul style="list-style-type: none"> 将来落下する可能性は小さい 周囲の岩塊と噛み合い安定

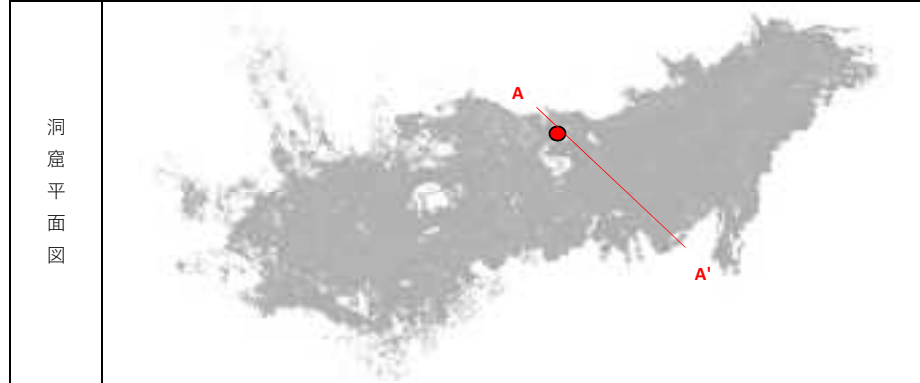
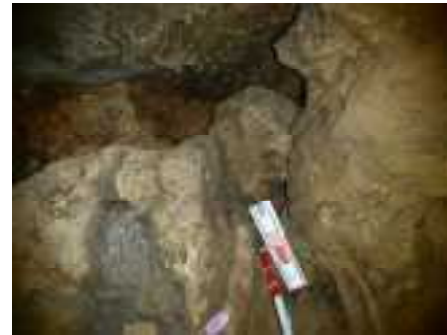
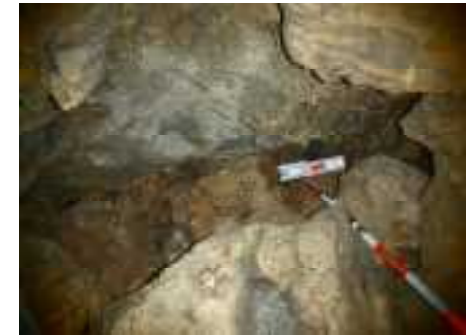
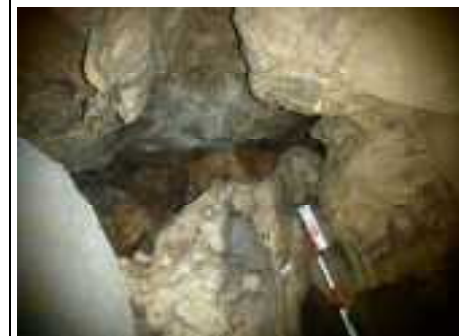
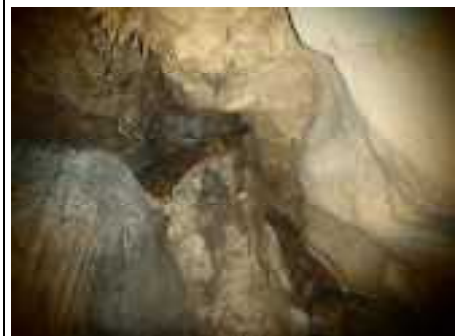
No.	16	安定状態クラス	C
-----	----	---------	---

代表岩塊のサイズ	縦 :	50cm	安定状態評価基準	
	横 :	40cm	クラス	安定性
	高さ :	40cm		評価記事
記事： 岩石が挟まっている状態で位置している。同サイズの岩塊が1つ、20cm程度の岩塊が1つ周囲に見られる。			AA	著しく不安定 ・近い将来落下する可能性大 ・岩塊が母岩体と亀裂で分離 ・ハンマー打撃で動く
			A	不安定 ・近い将来落下する可能性あり ・岩塊が母岩体と亀裂で分離 ・周囲の岩塊や木根に支持される
			B	やや不安定 ・将来落下する可能性あり ・亀裂はあるが母岩体と癒着している部分もある
			C	ほぼ安定 ・将来落下する可能性は小さい ・周囲の岩塊と噛み合い安定

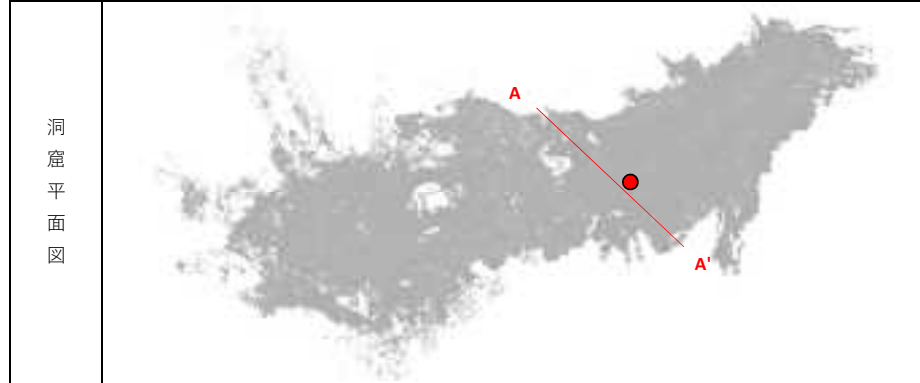
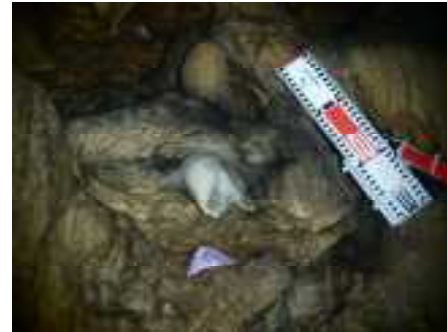
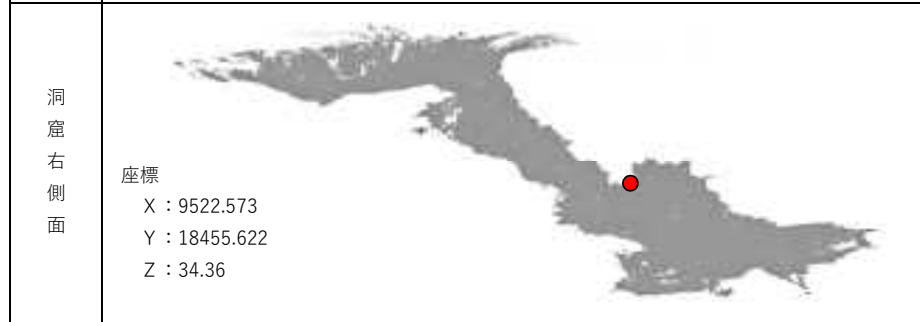
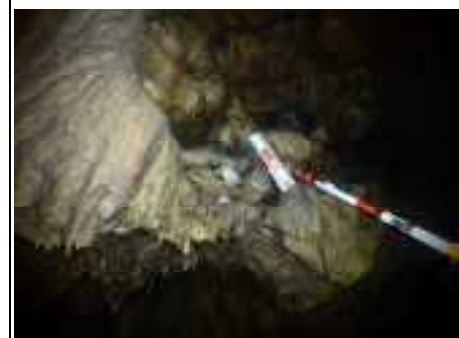
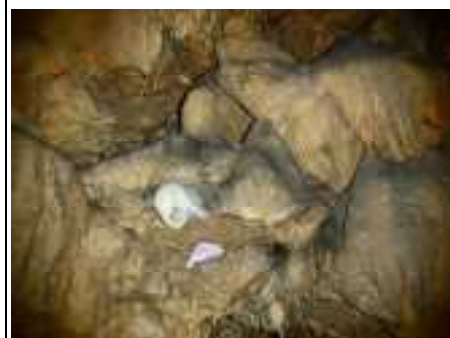
No.	17	安定状態クラス	C
-----	----	---------	---

代表岩塊のサイズ	縦 :	40cm	安定状態評価基準	
	横 :	50cm	クラス	安定性
	高さ :	30cm		評価記事
記事： 浮石状の鍾乳石である。一部母岩体と癒着している。			AA	著しく不安定 ・近い将来落下する可能性大 ・岩塊が母岩体と亀裂で分離 ・ハンマー打撃で動く
			A	不安定 ・近い将来落下する可能性あり ・岩塊が母岩体と亀裂で分離 ・周囲の岩塊や木根に支持される
			B	やや不安定 ・将来落下する可能性あり ・亀裂はあるが母岩体と癒着している部分もある
			C	ほぼ安定 ・将来落下する可能性は小さい ・周囲の岩塊と噛み合い安定

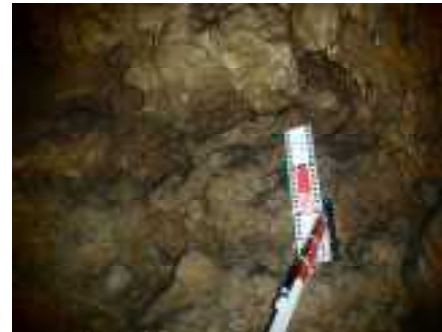
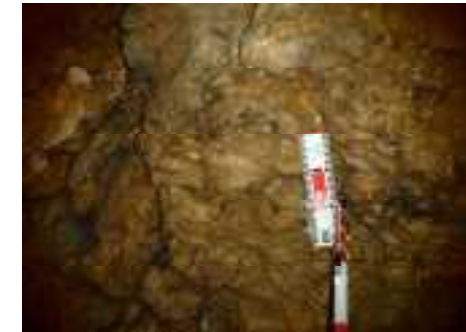
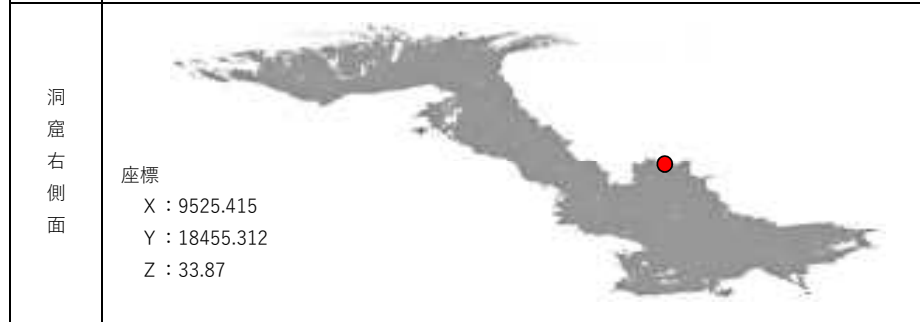
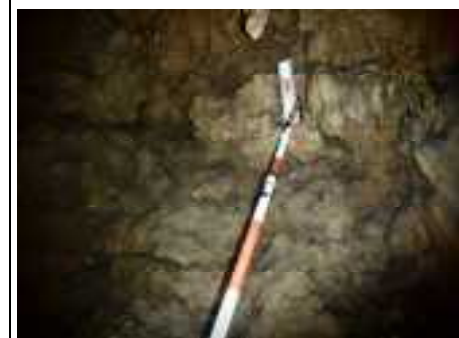
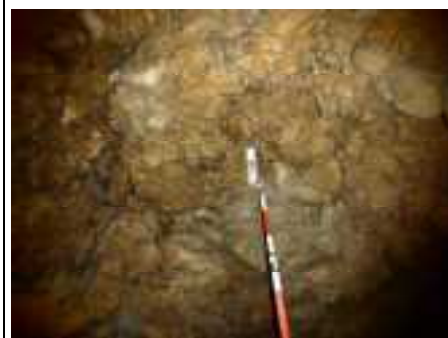
No.	18	安定状態クラス	B
-----	----	---------	---

代表岩塊のサイズ	縦 :	30cm	安定状態評価基準		
	横 :	80cm	クラス	安定性	
	高さ :	50cm		評価記事	
記事 :			A A	著しく不安定	<ul style="list-style-type: none"> ・近い将来落下する可能性大 ・岩塊が母岩体と亀裂で分離 ・ハンマー打撃で動く
脆い岩相であり将来抜け落ちる可能性がある岩塊である。30cm×60cm×30cm程度の岩石が5-6個認められる（一部は密着している）。天井部に100cm程度の開口亀裂を伴う岩塊が見られるが、岩相が脆いため抜け落ちる可能性がある。亀裂長（連続性）は90cm程度で開口幅は1cm程度である。			A	不安定	<ul style="list-style-type: none"> ・近い将来落下する可能性あり ・岩塊が母岩体と亀裂で分離 ・周囲の岩塊や木根に支持される
			B	やや不安定	<ul style="list-style-type: none"> ・将来落下する可能性あり ・亀裂はあるが母岩体と癒着している部分もある
			C	ほぼ安定	<ul style="list-style-type: none"> ・将来落下する可能性は小さい ・周囲の岩塊と噛み合い安定

天井部から1mほど上部に、天井に平行に5~10cm開口した亀裂が長さ（連続性）2~3m程度で分布している。

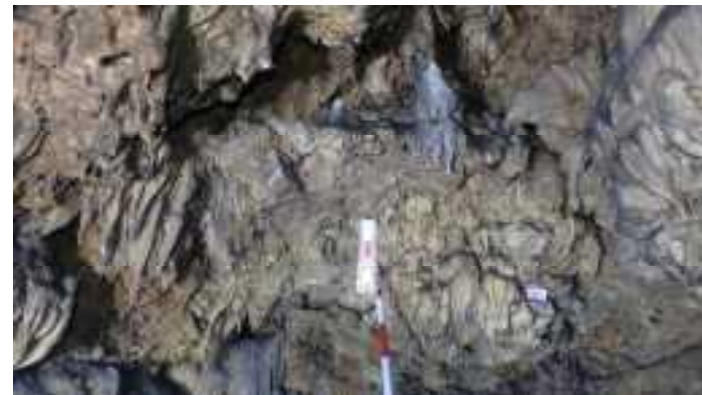
No.	19	安定状態クラス	B
-----	----	---------	---

代表岩塊のサイズ	縦 :	130cm	安定状態評価基準		
	横 :	140cm	クラス	安定性	評価記事
	高さ :	90cm	A A	著しく不安定	<ul style="list-style-type: none"> ・近い将来落下する可能性大 ・岩塊が母岩体と亀裂で分離 ・ハンマー打撃で動く
記事： 天井からの鍾乳石である。岩相が脆く分離する可能性がある。			A	不安定	<ul style="list-style-type: none"> ・近い将来落下する可能性あり ・岩塊が母岩体と亀裂で分離 ・周囲の岩塊や木根に支持される
			B	やや不安定	<ul style="list-style-type: none"> ・将来落下する可能性あり ・亀裂はあるが母岩体と癒着している部分もある
			C	ほぼ安定	<ul style="list-style-type: none"> ・将来落下する可能性は小さい ・周囲の岩塊と噛み合い安定

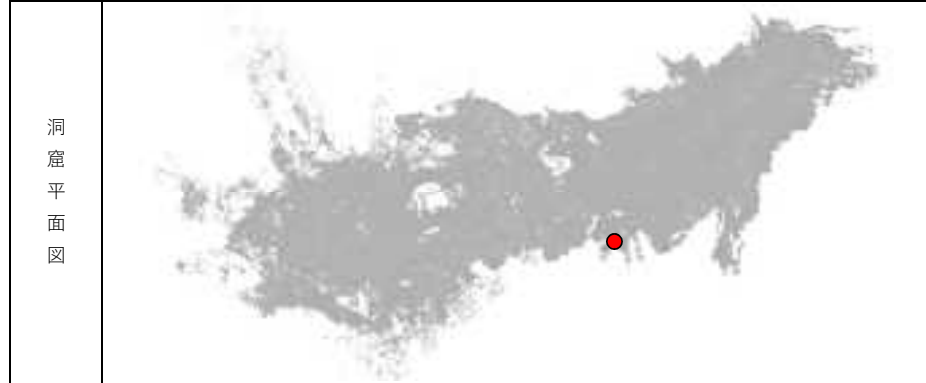
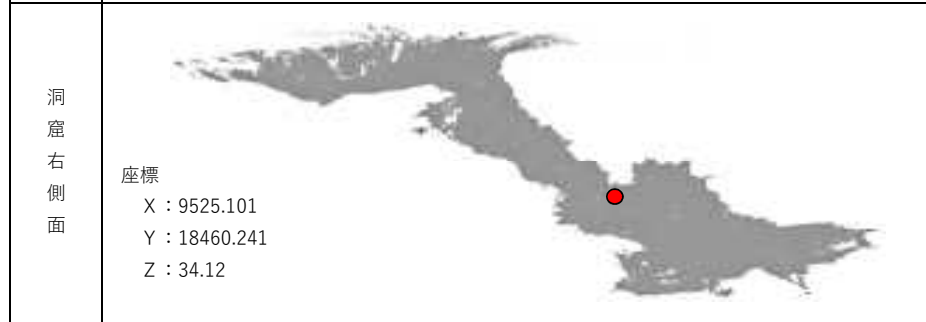
No.	20	安定状態クラス	C
-----	----	---------	---

代表岩塊のサイズ	縦 :	40cm	安定状態評価基準		
	横 :	40cm	クラス	安定性	評価記事
	高さ :	7cm	A A	著しく不安定	<ul style="list-style-type: none"> ・近い将来落下する可能性大 ・岩塊が母岩体と亀裂で分離 ・ハンマー打撃で動く
記事： 天井部に薄皮状に位置している。剥離しそうであるが、一部は母岩体と癒着している。			A	やや不安定	<ul style="list-style-type: none"> ・近い将来落下する可能性あり ・岩塊が母岩体と亀裂で分離 ・周囲の岩塊や木根に支持される
			B	やや不安定	<ul style="list-style-type: none"> ・将来落下する可能性あり ・亀裂はあるが母岩体と癒着している部分もある
			C	ほぼ安定	<ul style="list-style-type: none"> ・将来落下する可能性は小さい ・周囲の岩塊と噛み合い安定

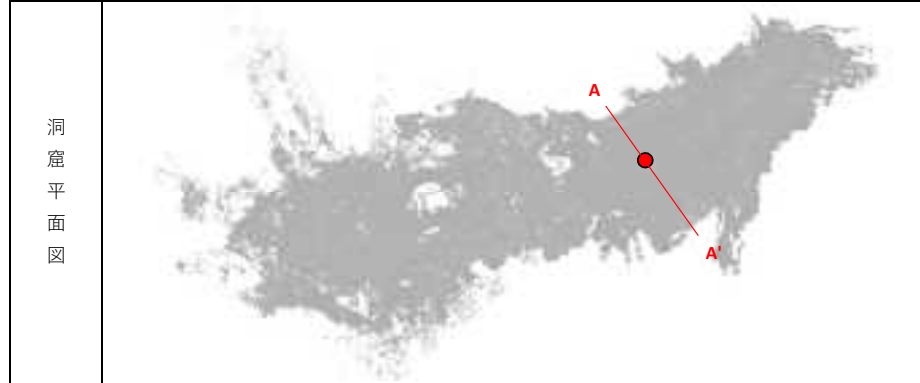
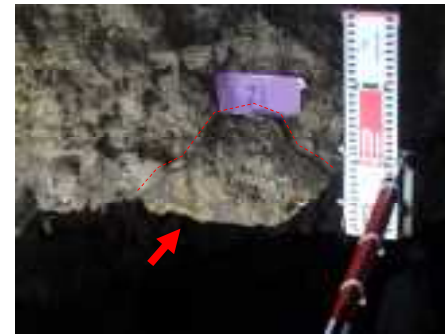
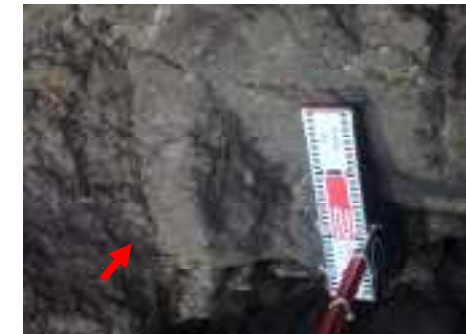
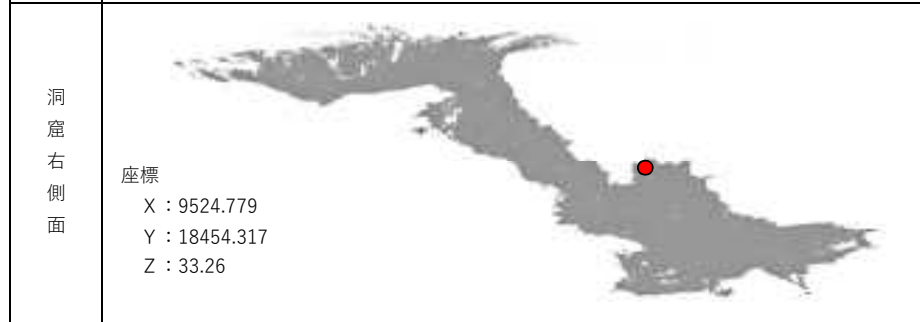
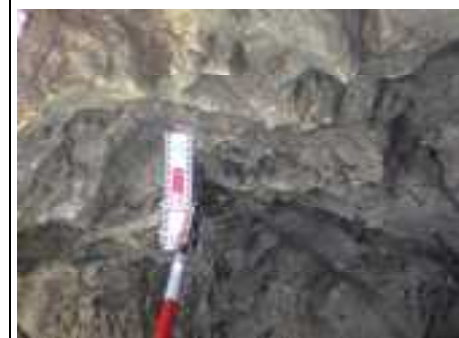
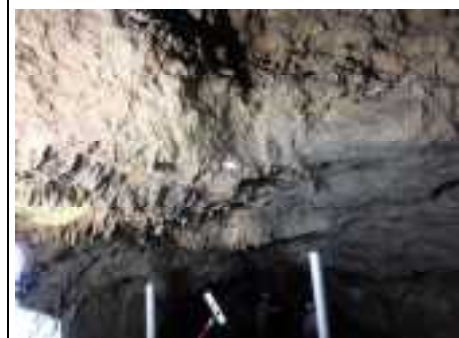
No.	21	安定状態クラス	A
-----	----	---------	---

代表岩塊のサイズ	縦 :	25cm	安定状態評価基準	
	横 :	45cm	クラス	安定性
	高さ :	50cm		評価記事
記事 :	天端の角にあたる。開口幅5mm程度の開口クラックで一部分離している。			
	5cm×30cm×30cm程度の岩塊が薄皮状に天井に張り付いている。半分は亀裂で分離しているが、半分は癒着している。			
		A A	著しく不安定	・近い将来落下する可能性大 ・岩塊が母岩体と亀裂で分離 ・ハンマー打撃で動く
		A	不安定	・近い将来落下する可能性あり ・岩塊が母岩体と亀裂で分離 ・周囲の岩塊や木根に支持される
		B	やや不安定	・将来落下する可能性あり ・亀裂はあるが母岩体と癒着している部分もある
		C	ほぼ安定	・将来落下する可能性は小さい ・周囲の岩塊と噛み合い安定

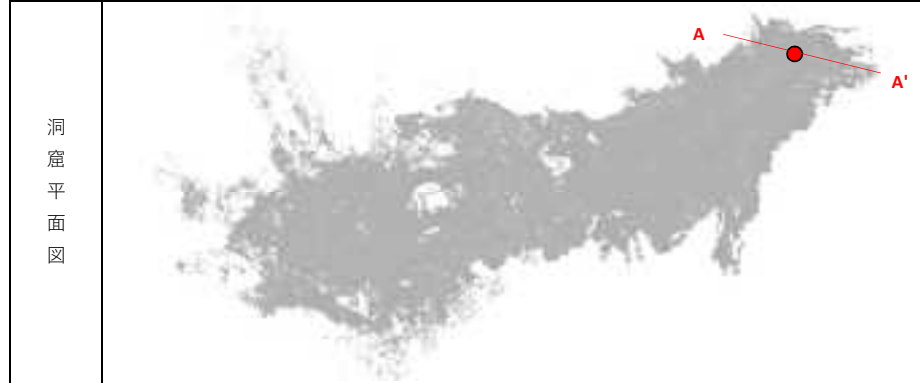
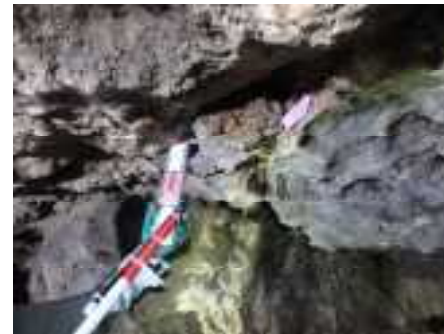
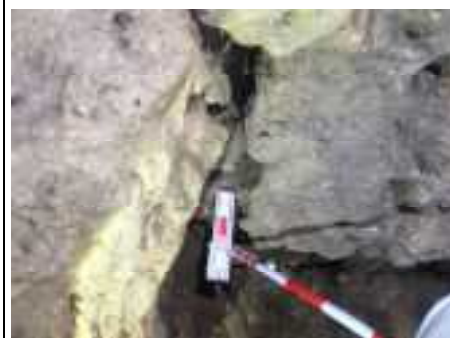
No.	22	安定状態クラス	B
-----	----	---------	---

代表岩塊のサイズ	縦 :	260cm	安定状態評価基準	
	横 :	200cm	クラス	安定性
	高さ :	目視で0.2m以上		評価記事
記事： 天端から岩塊が浮いた状態になっている。浮いた岩塊は4cm程度の開口亀裂が伴っている。 浮石ブロック（20cm）程度が数個確認される。			AA	著しく不安定 ・近い将来落下する可能性大 ・岩塊が母岩体と亀裂で分離 ・ハンマー打撃で動く
			A	不安定 ・近い将来落下する可能性あり ・岩塊が母岩体と亀裂で分離 ・周囲の岩塊や木根に支持される
			B	やや不安定 ・将来落下する可能性あり ・亀裂はあるが母岩体と癒着している部分もある
			C	ほぼ安定 ・将来落下する可能性は小さい ・周囲の岩塊と噛み合い安定

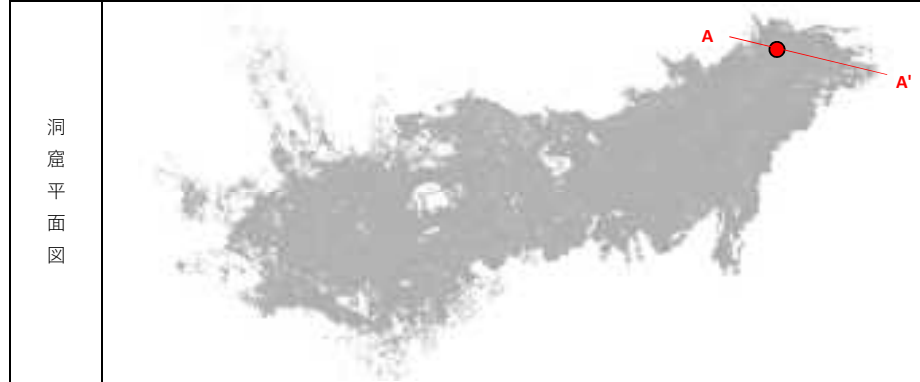
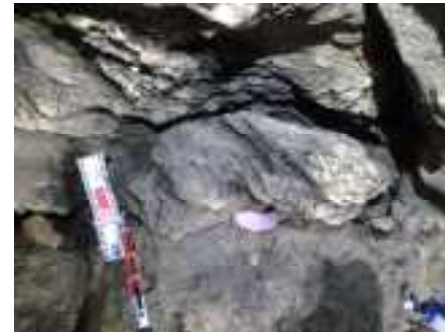
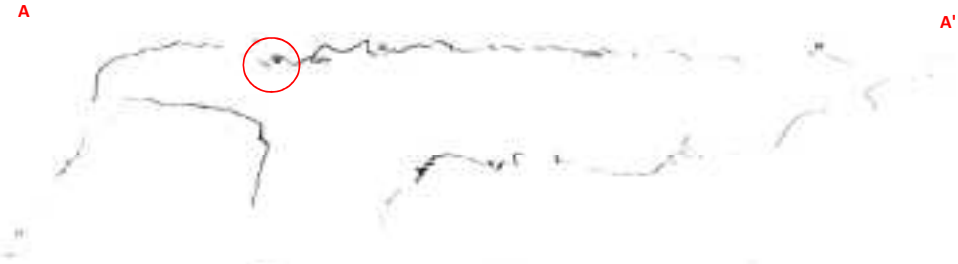
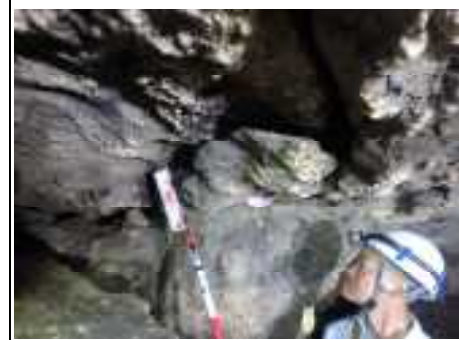
No.	23	安定状態クラス	B
-----	----	---------	---

代表岩塊のサイズ	縦 :	100cm	安定状態評価基準	
	横 :	80cm	クラス	安定性
	高さ :	20cm		評価記事
記事： 天端に分布する薄皮状の岩塊である。 開口亀裂を伴うが方向性はN20° W程度である。			AA	著しく不安定 ・近い将来落下する可能性大 ・岩塊が母岩体と亀裂で分離 ・ハンマー打撃で動く
			A	不安定 ・近い将来落下する可能性あり ・岩塊が母岩体と亀裂で分離 ・周囲の岩塊や木根に支持される
			B	やや不安定 ・将来落下する可能性あり ・亀裂はあるが母岩体と癒着している部分もある
			C	ほぼ安定 ・将来落下する可能性は小さい ・周囲の岩塊と噛み合い安定
