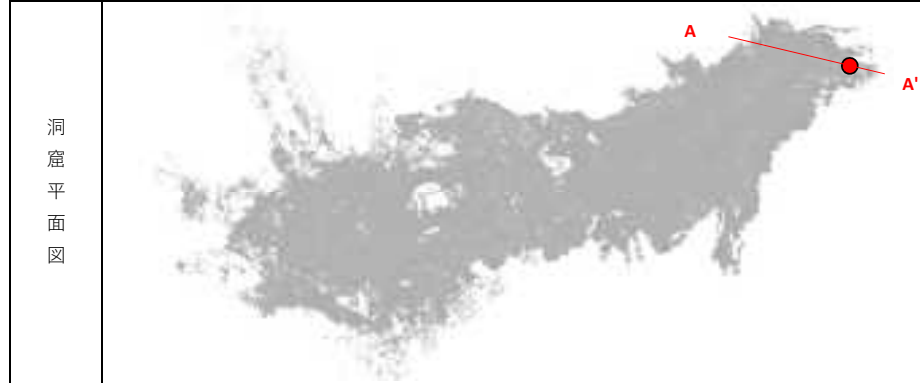
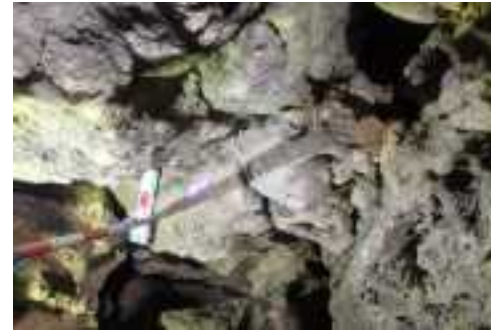
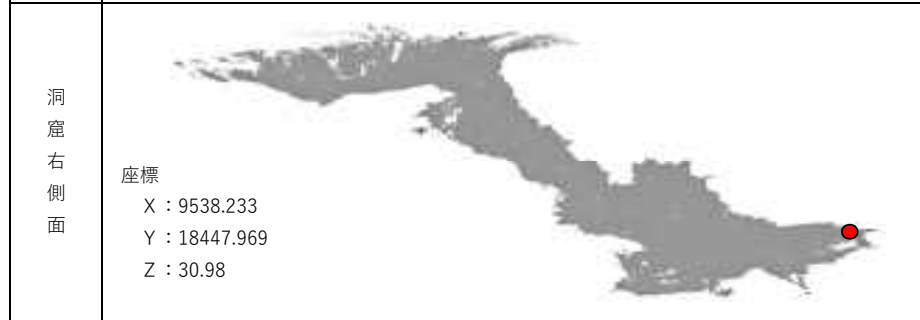
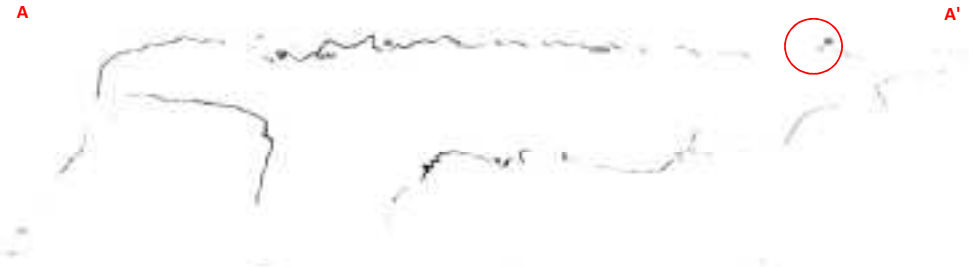
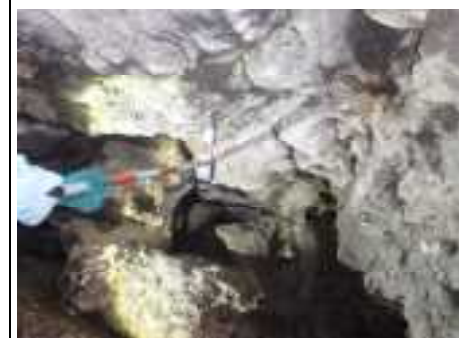
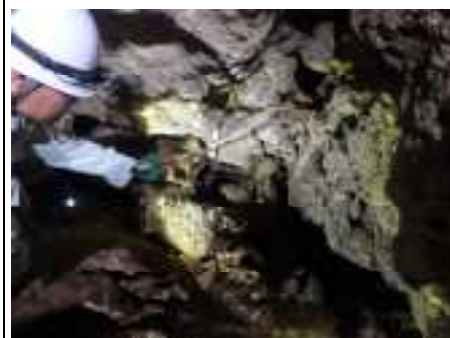
No.	24	安定状態クラス	B
-----	----	---------	---

代表岩塊のサイズ	縦 :	200cm	安定状態評価基準		
	横 :	70cm	クラス	安定性	評価記事
	高さ :	45cm	A A	著しく不安定	<ul style="list-style-type: none"> ・近い将来落下する可能性大 ・岩塊が母岩体と亀裂で分離 ・ハンマー打撃で動く
記事： 天端の浮石である。岩相が脆い。 30cm~50cm程度の岩塊が2つほど認められる。			A	やや不安定	<ul style="list-style-type: none"> ・近い将来落下する可能性あり ・岩塊が母岩体と亀裂で分離 ・周囲の岩塊や木根に支持される
			B	やや不安定	<ul style="list-style-type: none"> ・将来落下する可能性あり ・亀裂はあるが母岩体と癒着している部分もある
			C	ほぼ安定	<ul style="list-style-type: none"> ・将来落下する可能性は小さい ・周囲の岩塊と噛み合い安定

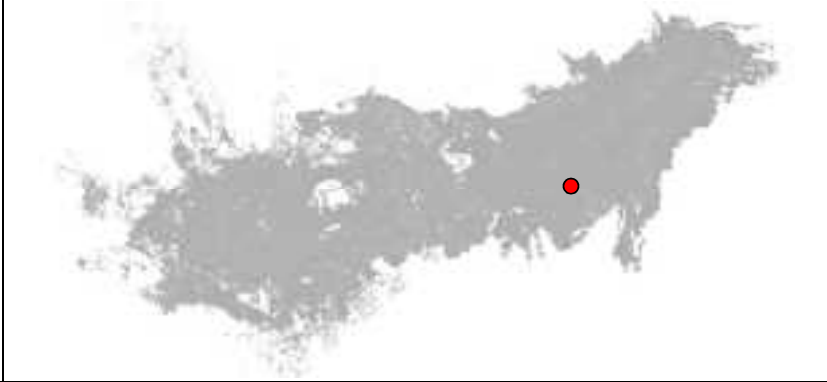
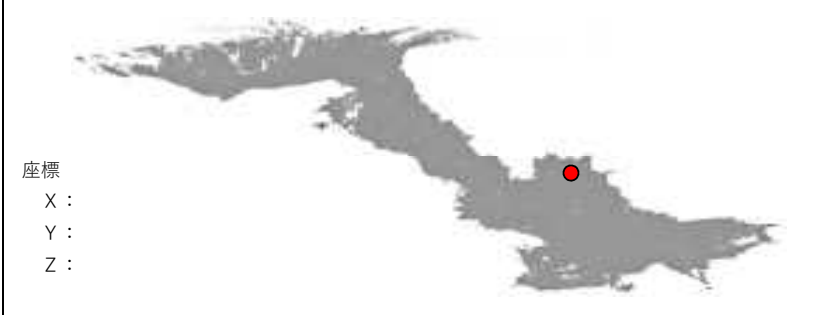
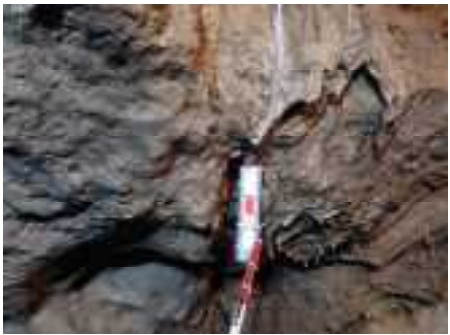
No.	25	安定状態クラス	記載のみ
洞窟平面図

代表岩塊のサイズ	縦 : 横 : 高さ :	亀裂長：約1.4m	安定状態評価基準
記事： 亀裂の方向性はN40° Eである。 亀裂は鍾乳石でコーティングされているが、一部開口している。 開口幅は最大で3~4cm程度	クラス	安定性	評価記事
	AA	著しく不安定	<ul style="list-style-type: none"> 近い将来落下する可能性大 岩塊が母岩体と亀裂で分離 ハンマー打撃で動く
	A	不安定	<ul style="list-style-type: none"> 近い将来落下する可能性あり 岩塊が母岩体と亀裂で分離 周囲の岩塊や木根に支持される
	B	やや不安定	<ul style="list-style-type: none"> 将来落下する可能性あり 亀裂はあるが母岩体と癒着している部分もある
	C	ほぼ安定	<ul style="list-style-type: none"> 将来落下する可能性は小さい 周囲の岩塊と噛み合い安定
