海岸防災林の効果向上技術開発に関する研究

企画管理班 漢那 賢作・新垣 拓也

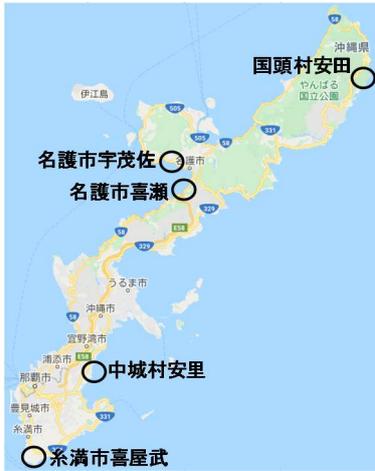
図-1 調査地位置図の状況

毎木調査は、治山事業地を対象に本島内で5箇所行った(図-1)。調査プロットは全ての箇所を横断幅20mとし、縦断延長は現地の状況に応じて設定した。なお、アダン(Adiantum)は林内に進入することで林形を乱す恐れがあるため、測定可能な個体のみ調査した。

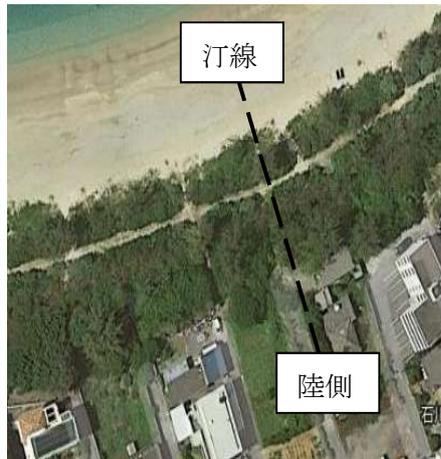
図-2 調査場所と風速計および飛塩調査の状況

風速調査は、毎木調査を行った名護市喜瀬で2020年2月18日～20日に海岸防災林の海側(汀線観測基点)と、陸側(陸側観測基点)で行った(図-2)。風速は、2次元超音波式風速計で計測した。

飛塩調査は、風速調査と併せて行った。飛塩トラップは、縦12cm、横15cmの枠にガーゼを巻きつけ飛来塩分を付着させた。ガーゼは回収後、100mlの蒸留水に入れて十分攪拌し24時間浸した後、塩素イオン濃度計で計測した。

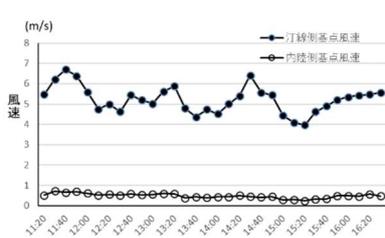
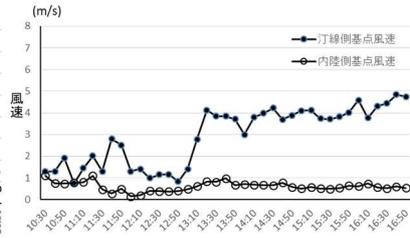
図-3 風速調査結果

風速調査の結果、調査した3日間のいずれも汀線側基点よりも内陸側基点の方が風速は弱く、いずれの日も1m/s以下であった。

飛塩調査の結果、調査した3日間のいずれも汀線側基点よりも内陸側基点の方が飛塩量は少なく、特に調査日で全体的に風速が高かった2月18日(図-3)の飛塩量の減少率は97%(内陸側基点4mg/l/汀線側基点163mg/l×100)であった。
