第1章. 地域の基礎調査

1. 地域の概要

地域の課題

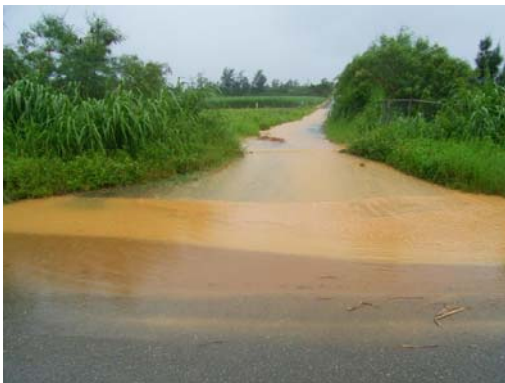
写真1-9 畑から道路に流出する赤土等 (西表島)

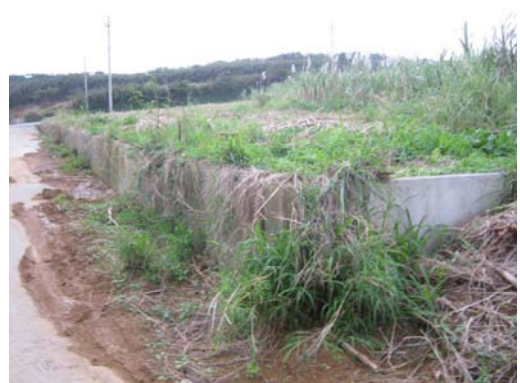
写真1-9 畑から道路に流出する赤土等(小浜島)

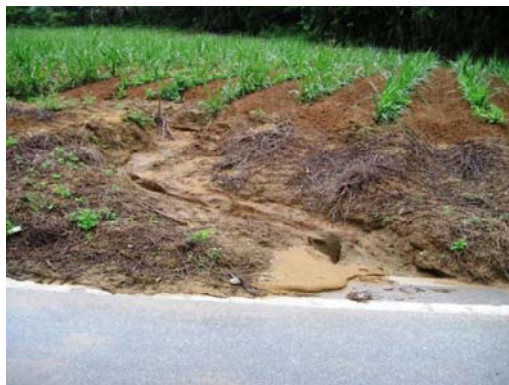
写真1-10 さとうきび畑の侵食状況 (西表島)

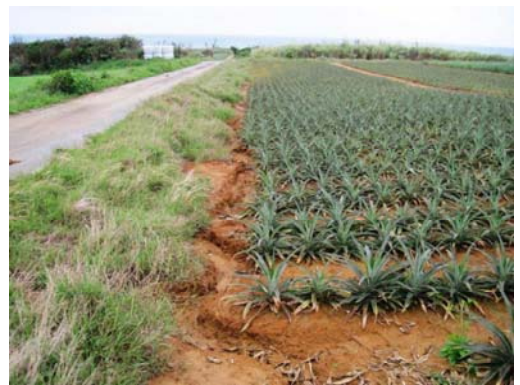
写真1-11 パイン畑の侵食状況 (西表島)

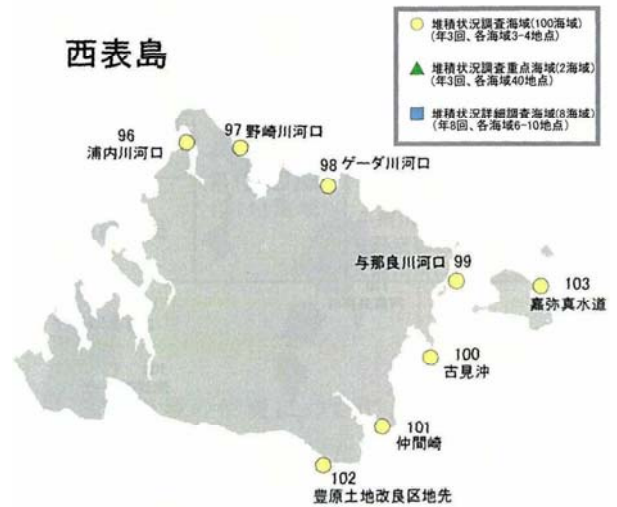
図1-8 調査海域位置図

竹富町においても同じように赤土等の流出が確認されるようになった。「平成21年度赤土等に係る環境保全目標設定調査(赤土等の堆積による環境負荷調査)報告書」(沖縄県)によると、竹富町のSPSS調査結果において、調査8地点中1地点を除いて人為的な赤土等の流出による汚染があると判断されるSPSSランク6以上が記録され、特に南東側ではランク7が記録された。海域汚濁状況は改善されておらず、農地からの流出対策の必要性が増している事が伺える。

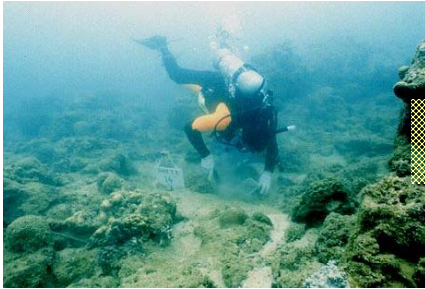
写真1-10 砂(底質)を採取

海底や干潟に堆積した赤土等の土壤微粒子を測定する方法で、大見謝(1988)により開発され、その後、水産業改良普及所により改良された。現在でも赤土等汚染の標準的調査手法となっている。(※底質に含まれるシルト以下の粒径をもった微粒子の量)

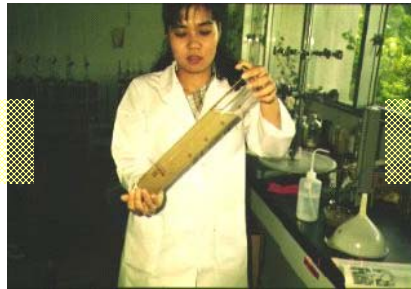
写真1-11 底質中の濁りを追い出す

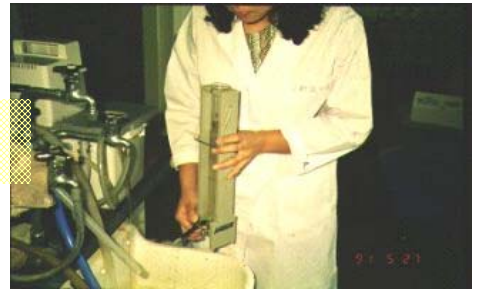
写真1-12 濁りの度合いを測る

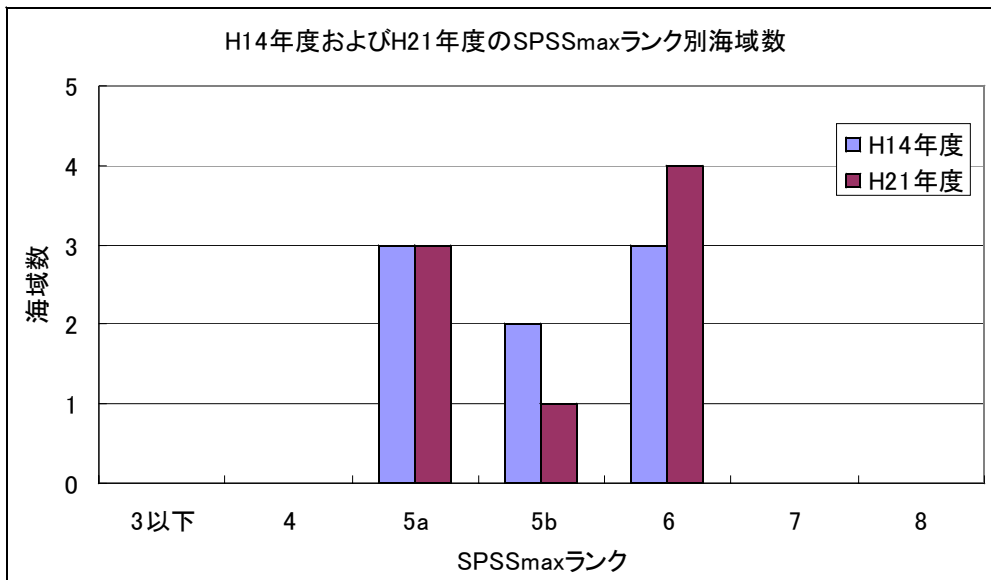
年間最大SPSSが、あきらかに人為的な活動が赤土等流出の要因であるとされるランク6以上の海域数割合は、平成14年度で37.5%、平成21年度で50.0%であり、ランク6以上の海域が1つ増加している。

図1-14 平成14年度および平成21年度のSPSSmaxランク別海域数
