図 2.35 重要な鳥類の確認地点(平成 29 年 : カタフタ山)

### 3. 河川水生生物

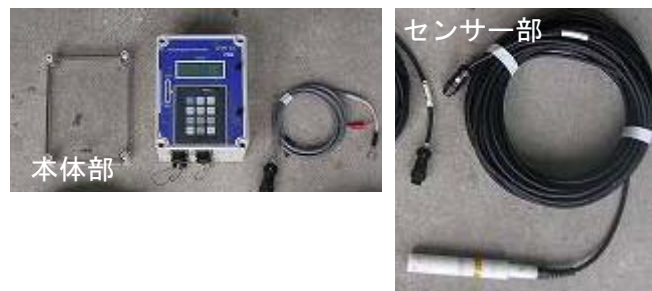
CTIサイエンス社製 水位・流速計 RT510-1VW

水位観測は、水位センサーを第1ビオトープの1箇所(St.1)に設置する。その後、2週間に1回程度、動作確認、点検、データ回収を行った。収集したデータはメモリースティックやパソコン等複数の記録器で管理した。水位計の破損やセンサーの不具合等が確認された場合はただちに監督員に報告し、対応を協議した。
