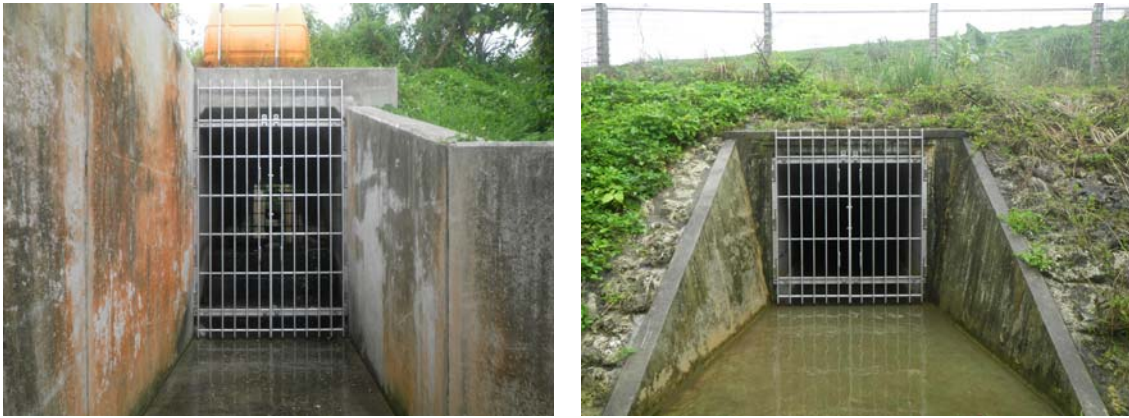
図 5.23 (1) ボックスカルバート出入口 (平成 28 年 3 月 22 日設置)

しかし、出入り口（ゲートのスクリーン）は、増水等で破損し、平成 28 年 3 月に再設置したため、出入り口における小型コウモリ類の確認個体数は平成 28 年度に減少したものの、時間の経過とともに増加傾向となった（図 5.22）。また、スクリーンにつる性の植物が繁茂し、飛行の障害となることも考えられることから、今後、ゲートのメンテナンスも含め、管理計画等を検討する必要がある（図 5.23）。

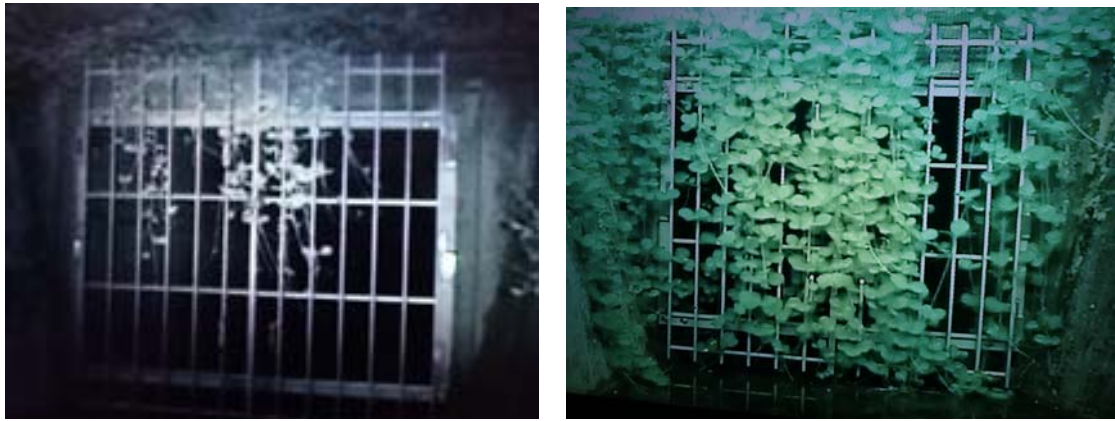
図 5.23 (2) ボックスカルバート西側出入口 (撮影：平成 28 年 5 月(左)、6 月(右))

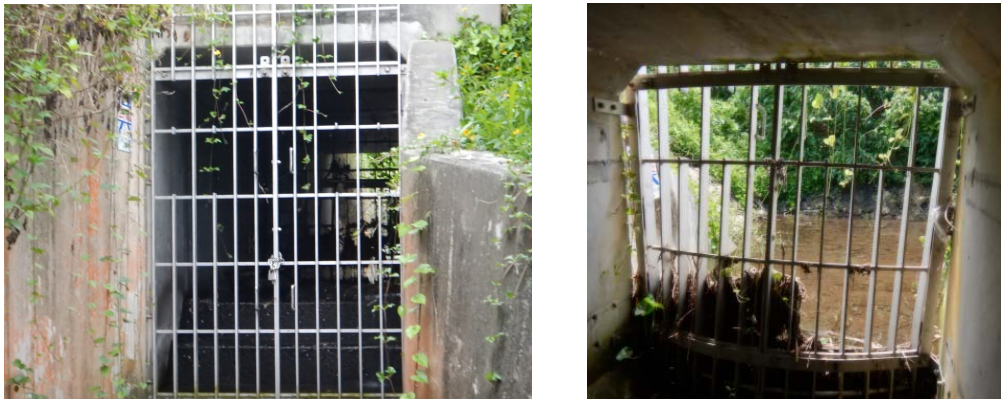
注) 平成 29 年 4 月 10 日に設置したゲートの格子を間引きした。

図 5.23 (3) ボックスカルバート出入口 (撮影：平成 29 年 5 月(左)、7 月(右))

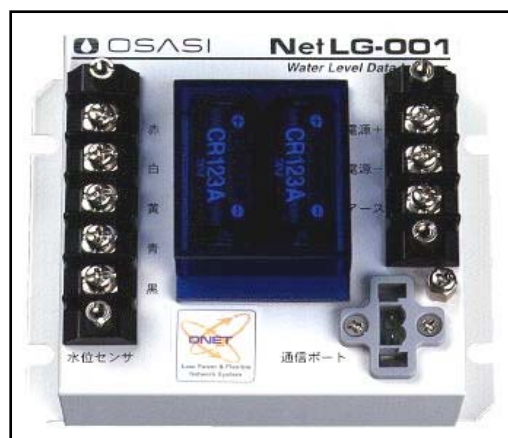
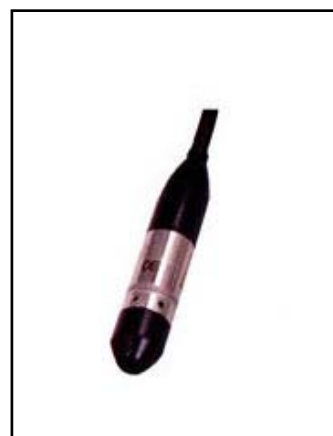
NET 水位データ収録装置

水圧式水位検出器

図 6.2 水位観測計

地下水の水位は、自記水位計（図 6.2）により測定間隔は1時間ピッチで観測した。

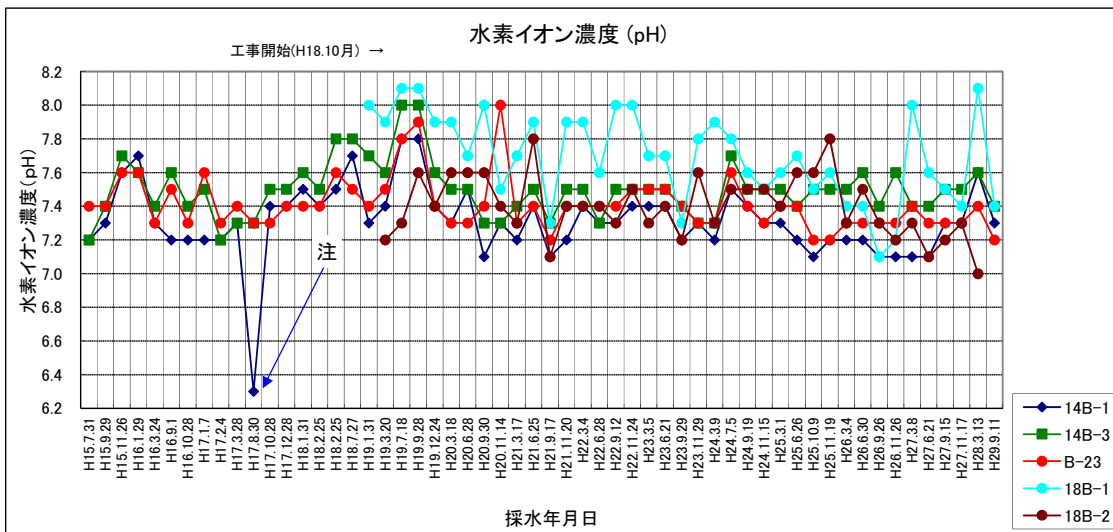
注) 採水時及び分析過程における異物混入等による異常値と推察された。

注1). 採水時に、観測孔周辺の砂、土等が混入した。

注2). 採水時に、植物根及び細砂の混入が確認された。

図 6.4(1) 水質分析結果(pH、SS、NO₃-N)

平成15年7月からの水質結果を図6.4に示した。

今年度の分析結果は、14B-1地点で7.3、14B-3地点で7.4、B-23地点で7.2、18B-1地点で7.4であり、過年度の変動範囲内であった。

今年度の分析結果は、全4地点で1未満であり、過年度調査の変動範囲内であった。

今年度の分析結果は、14B-1地点で2.79mg/L、14B-3地点で0.90mg/L、B-23地点で0.48mg/L、18B-1地点で0.29mg/Lであり、過年度の変動範囲内であった。
