4) 海域生態系（サンゴ礁生態系）としての経年変化

② 海域生物の生息環境である SS、COD、栄養塩類、赤土等の堆積量（SPSS）等

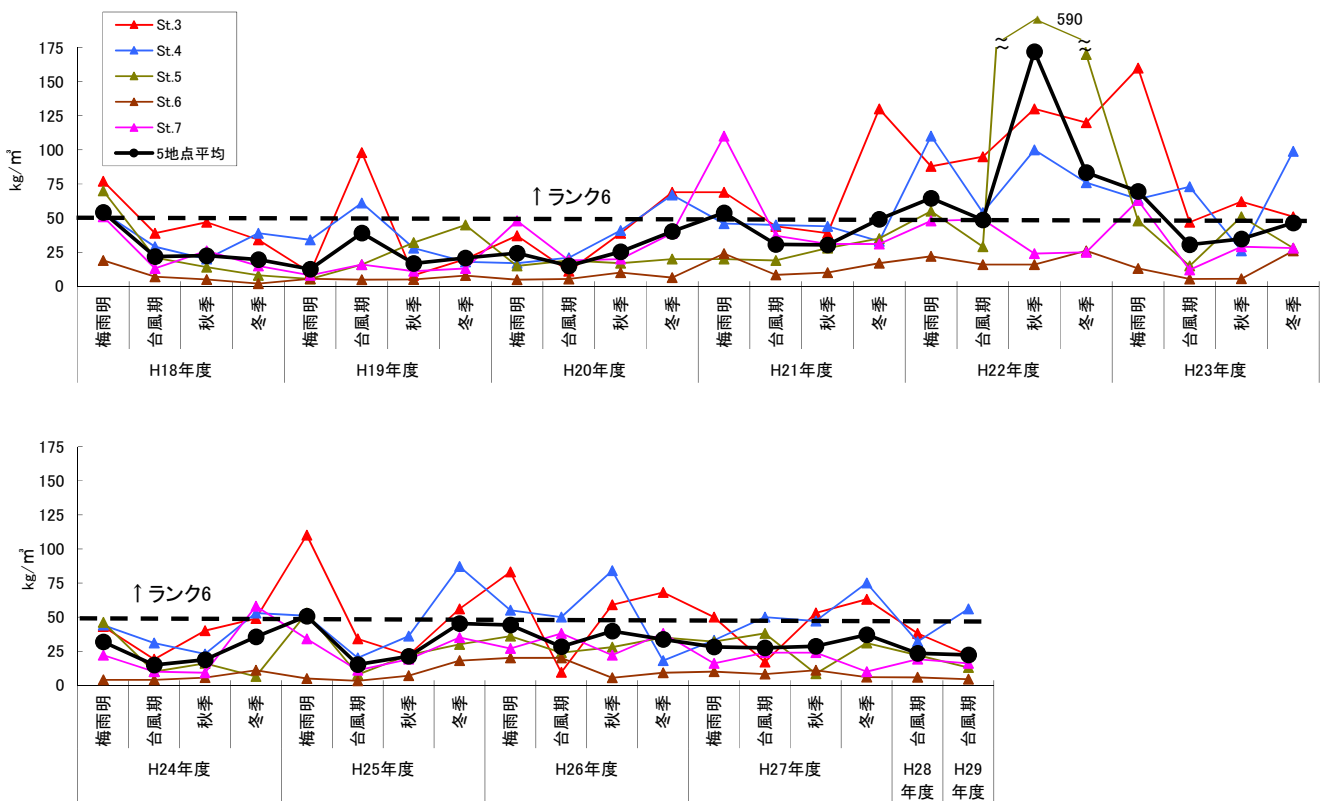
図 7.9 SPSS の経年変化 (St.3～7)

St. 3～7 における SPSS の経年変化を図 7.9 に示す。SPSS は平成 18 年度から微増傾向が続き、平成 22 年度秋季に急激に増加したが、その後減少し、平成 29 年度は概ね 6 以下であった。

当該海域の SPSS は、轟川河口からモリヤマグチにかけての St. 3～7 の範囲で高い傾向があり、これは轟川から負荷された赤土等懸濁物が北向きの恒流で運搬されるためである。また、過年度調査により、連続観測で得られた轟川からの SS 負荷量と当該海域の SPSS は年変動が類似することから、轟川の影響の大きさが示されている。

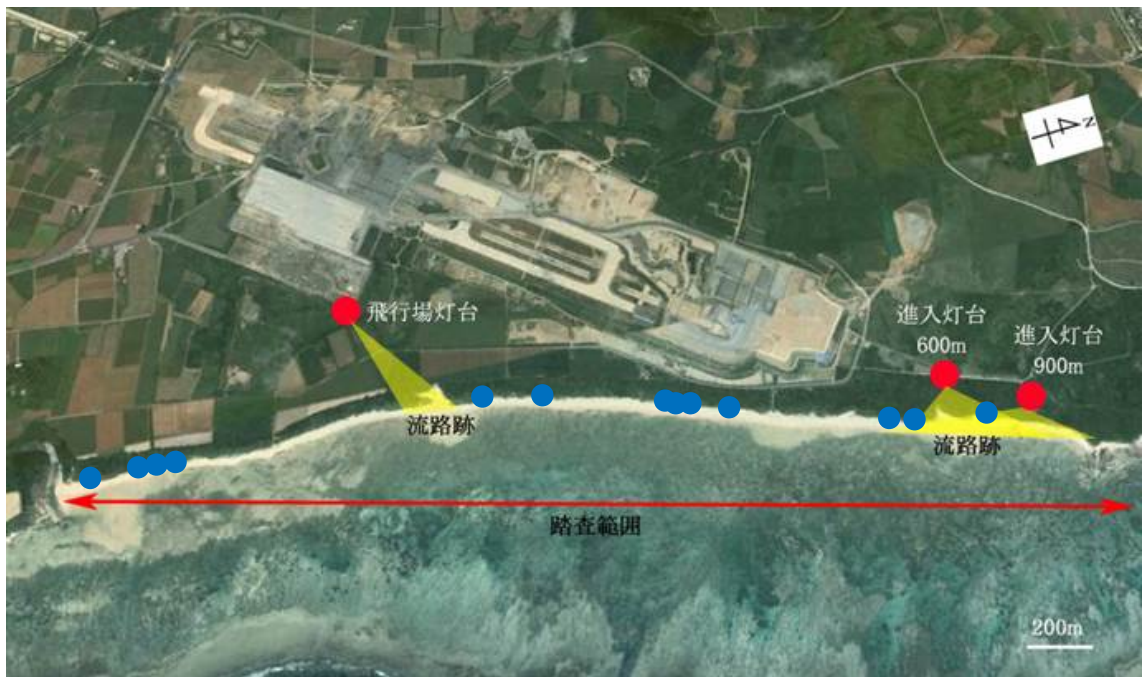
図 7.11 ウミガメ類の上陸痕跡等確認位置（平成29年度）

平成29年5月～8月における計12回の調査において、アカウミガメ6回、アオウミガメ7回の上陸痕跡等が13か所で確認された（図7.11）。

注)1. 光の視認範囲（黄色部分）

注)2. ●：上陸痕跡等の確認位置を示す。

現地調査（H24.9.19）により、飛行場灯台からの光の影響はほとんどないと考えられるが、飛行場北側にある2つの進入灯台（600m、900m）は光が海浜に届いており、その範囲は、ウミガメ類が産卵場所として回避する可能性が考えられる。

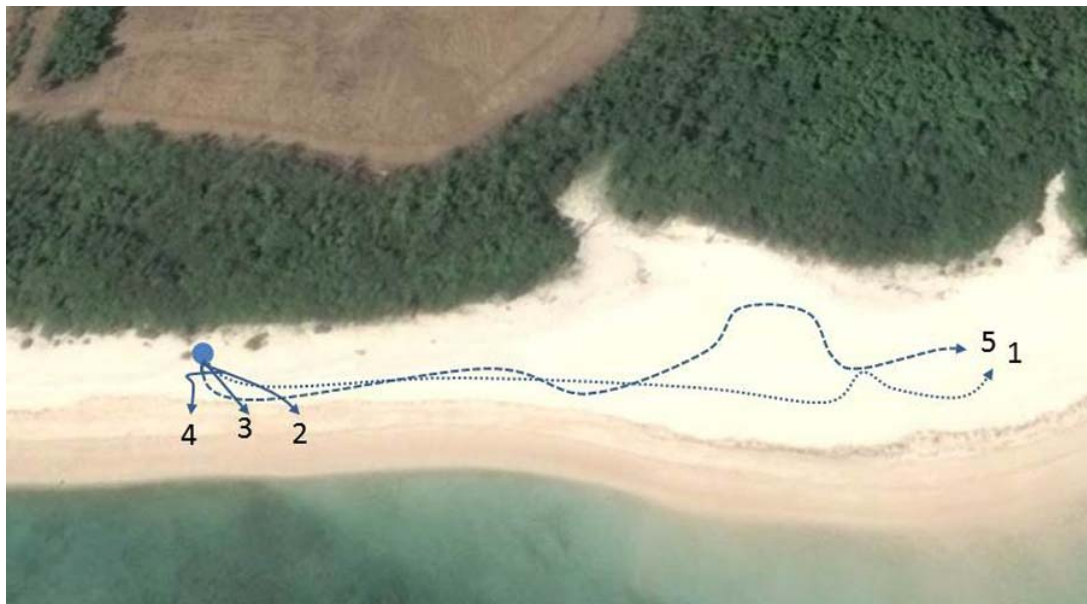
図 7.13(2) 仔ガメの行動軌跡 (Line2, 7/28 (月齢 4.2))

注)2. 植生際は灯りが届かないが、波打ち際からは、灯台の光が確認できる。2017年6月29日の調査においてアカウミガメの産卵2つが確認された地点である。3個体はまっすぐに海へ到達したが、No. 1と5は灯台のある左側に移動して海へ到達できなかった。

灯台の光が視認できるLine3～6において海へ到達できない仔ガメが多数いたこと、灯台の両サイドのLine2と6において、それぞれの仔ガメが灯台の方向へ向かったことから、仔ガメは灯台の光に誘引されたと考えられる。Line3では全ての個体が海へ行けなかったが、Line4と5は、約半数の仔ガメは海へ到達した。これは、Line3は流路に位置しているため、平坦で海に向かう傾斜がないが、Line4と5は砂浜の傾斜によって、仔ガメが海の方へ誘導されると考えられる。Line6の個体すべてが右側（Line5の方向）に移動し、追跡時間を終了したが、Line5の仔ガメと同様な軌跡をたどり一部は海へ到達したと思われる。光の届く範囲では、統計的に差はなかったものの、仔ガメが海へ到達するまでに時間がかかったため、天敵であるスナガニ類に捕食される可能性が高くなる。

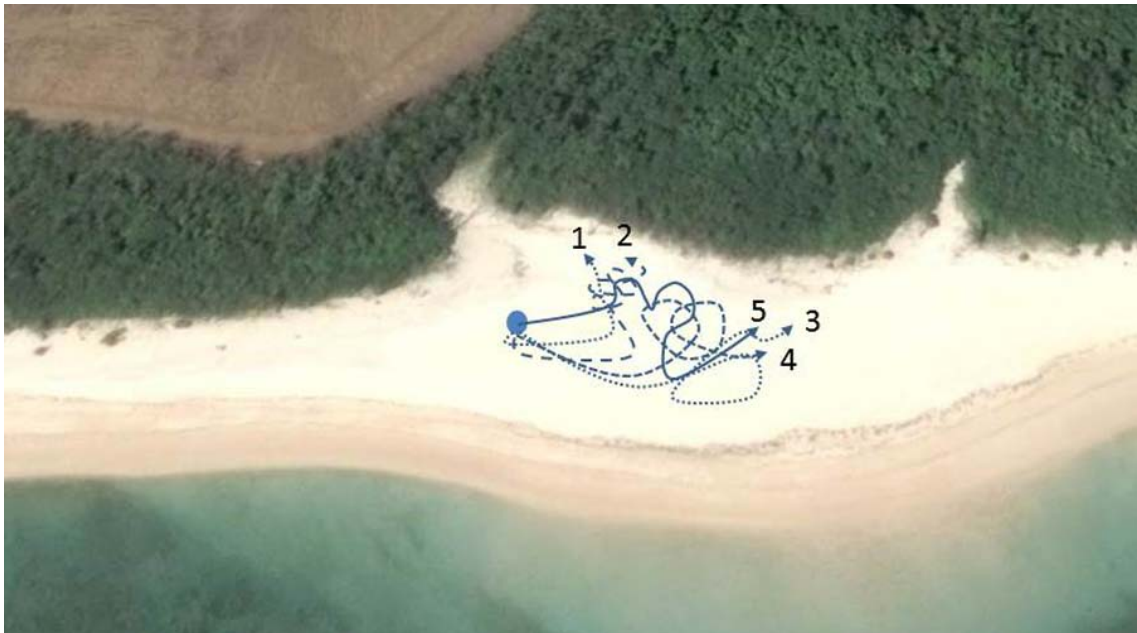
図 7.13(3) 仔ガメの行動軌跡 (Line3, 7/28 (月齢 4.2))

注)2. 流路がある場所であり、砂浜の勾配がほとんどない。二つの灯台の光が交差する場所で、視覚的にはもっとも光の影響が強い。5 個体とも始めは左側に移動し、その後 迷走して海へ到達できる個体はいなかった。

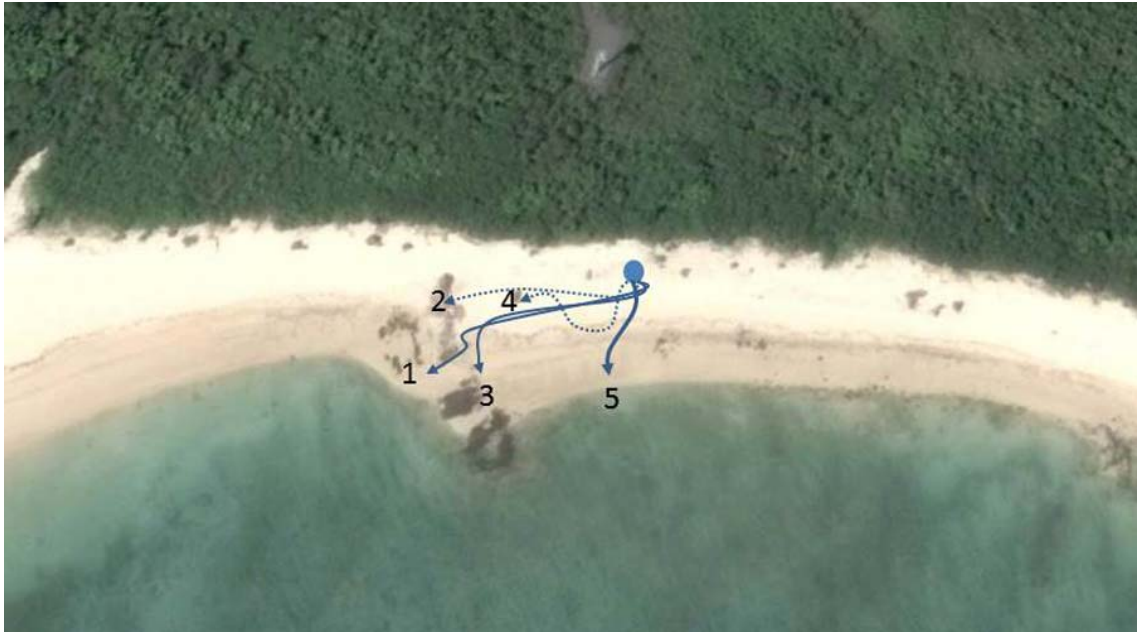
図 7.13(5) 仔ガメの行動軌跡 (Line5, 7/28 (月齢 4.2))

注)2. 北側の灯台の正面に位置する。灯台の光は植生に遮られ、砂浜自体は影になっており、比較的暗い状態にある。No.5を除き、子ガメはすべて右側に移動した。No.1と3は岩場にぶつかったが、その岩を登り、乗り越える形で海へ到達した。No.2は岩に、No.4は木の根に遮られ、海へ到達できなかった。

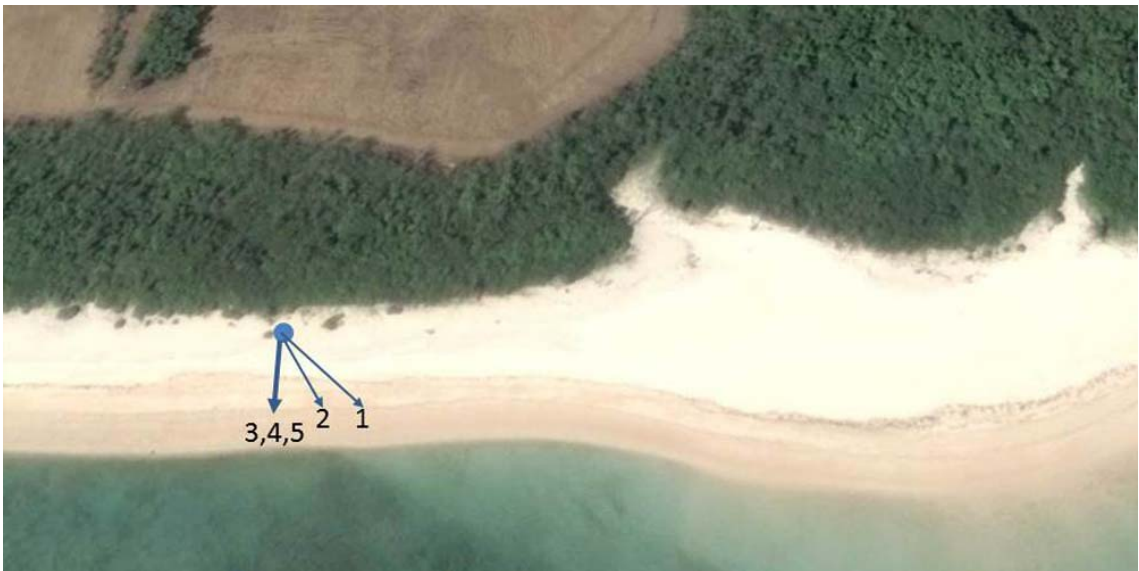
図 7.14(2) 子ガメの行動軌跡 (Line2, 10/6 (月齢 15.9))

注)2. No. 1 と 2 は若干左側に移動したが、No. 3・4・5 は直線的に海へ移動した。

6ラインに5個体ずつを配置し、計30例のデータについて(表7.7(2))、全ての個体が海へと到達した。Line3において、7月28日と同様に左方向に移動する個体のみられたが、その他のLineでは、直線的に海へと移動した(図7.14)。仔ガメが海へと到達した平均時間は7.5分(SD=0.4, range=3.0-17.0, N=30)であった。7月28日の調査において海へと到達できた仔ガメ(N=11)と比較して、10月6日の仔ガメ(N=30)は短時間で海へと到達した(t-test df=14, $p < 0.05$)。

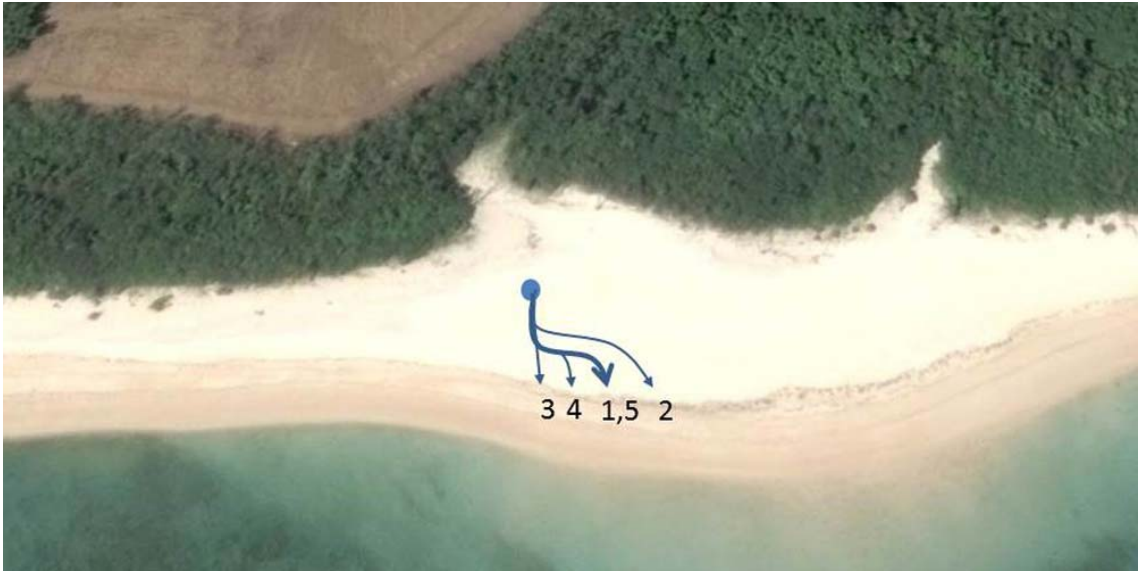
図 7.14(3) 子ガメの行動軌跡 (Line3, 10/6 (月齢 15.9))

注)2. No. 3 は直線的に海へ移動した。No. 1・2・4・5 は左側に移動したが、海へと到達した。

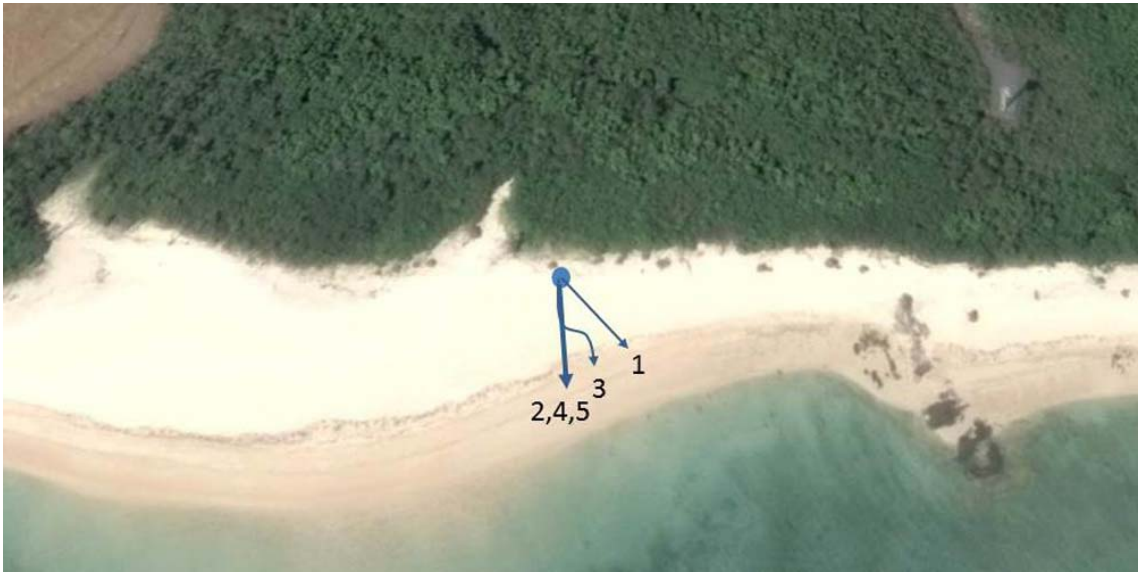
図 7.14(4) 子ガメの行動軌跡 (Line4, 10/6 (月齢 15.9))

注)2. No. 1 と 3 は若干 左に移動したが、No. 2・4・5 は海へと到達した。

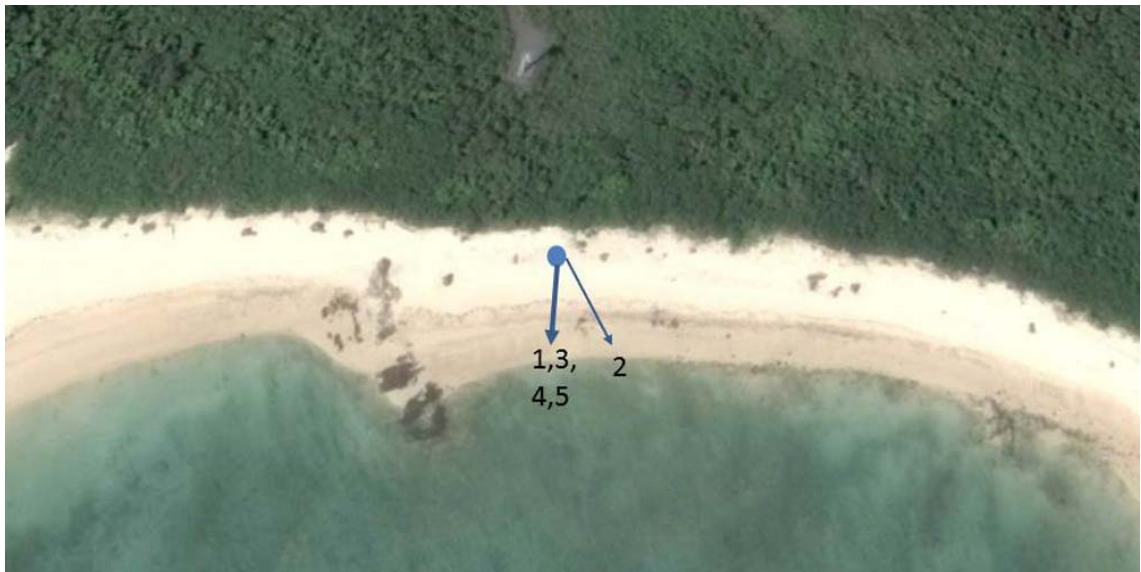
図 7.14(5) 子ガメの行動軌跡 (Line5, 10/6 (月齢 15.9))

注)2. No.2 は若干 左に移動したが、その他の4 個体はすべて直線的に海へと移動した。

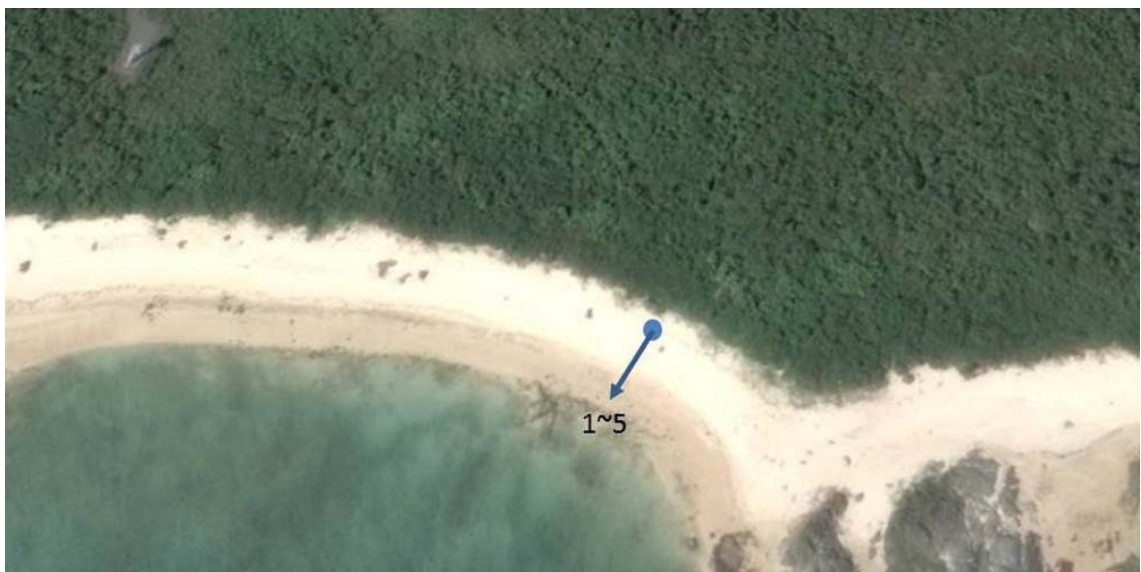
図 7.14(6) 子ガメの行動軌跡 (Line6, 10/6 (月齢 15.9))

注)2. No.1~5 とともに直線的に海へと移動した。
