6.15 景観

6.15.2 予測

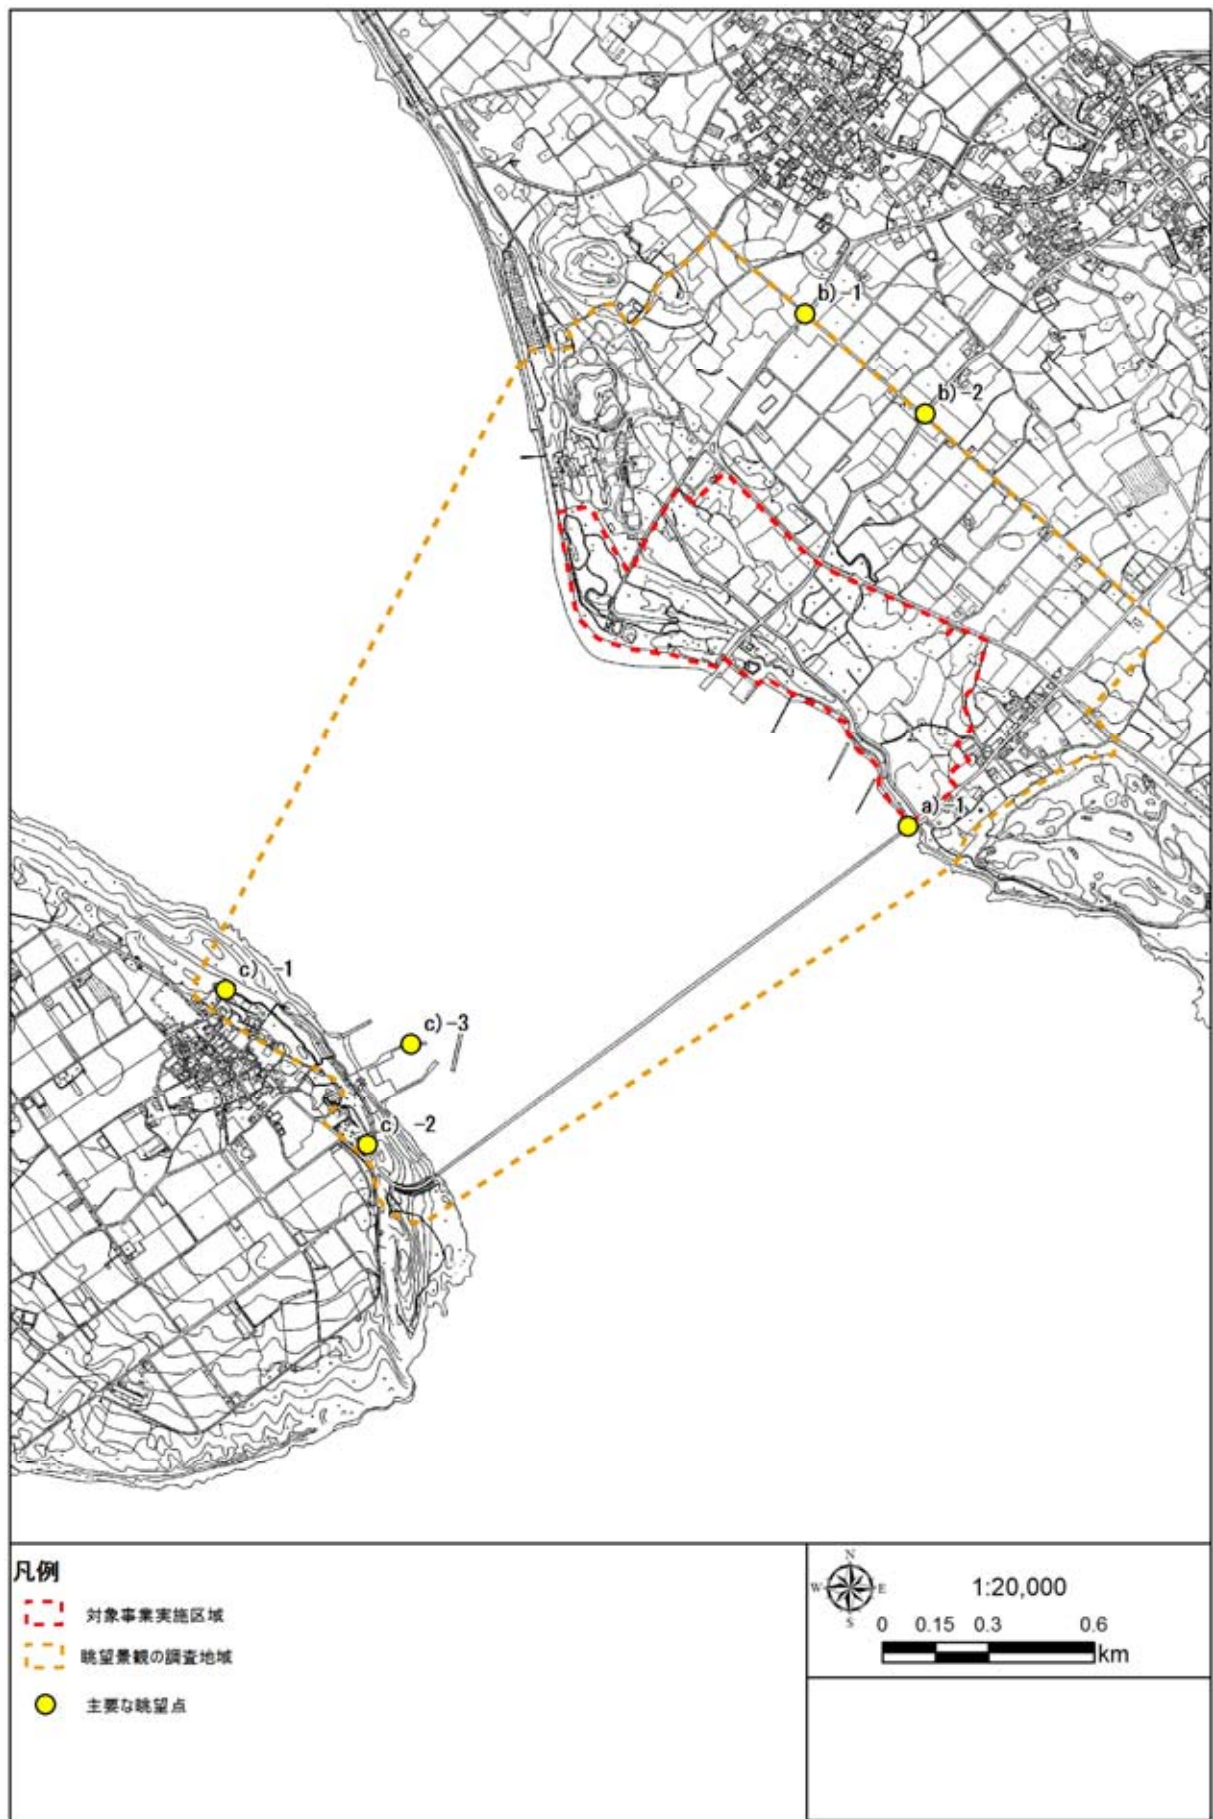
図 6.15.1-3 主要な眺望点

眺望景観の調査地域は、景観に係る環境影響を受ける可能性がある範囲とした。主要な眺望点として6地点を抽出した。抽出された主要な眺望点は、表 6.15.1-4 及び図 6.15.1-3 に示すとおりである。

また、対象事業実施区域及びその周辺の幹線道路沿いに、沿道景観を中心とした近景域及び中景域の主要箇所を抽出して選定した。

図 6.15.1-3 に示した主要な眺望点からの対象事業実施区域方向への眺望を把握した結果を以下に示す。

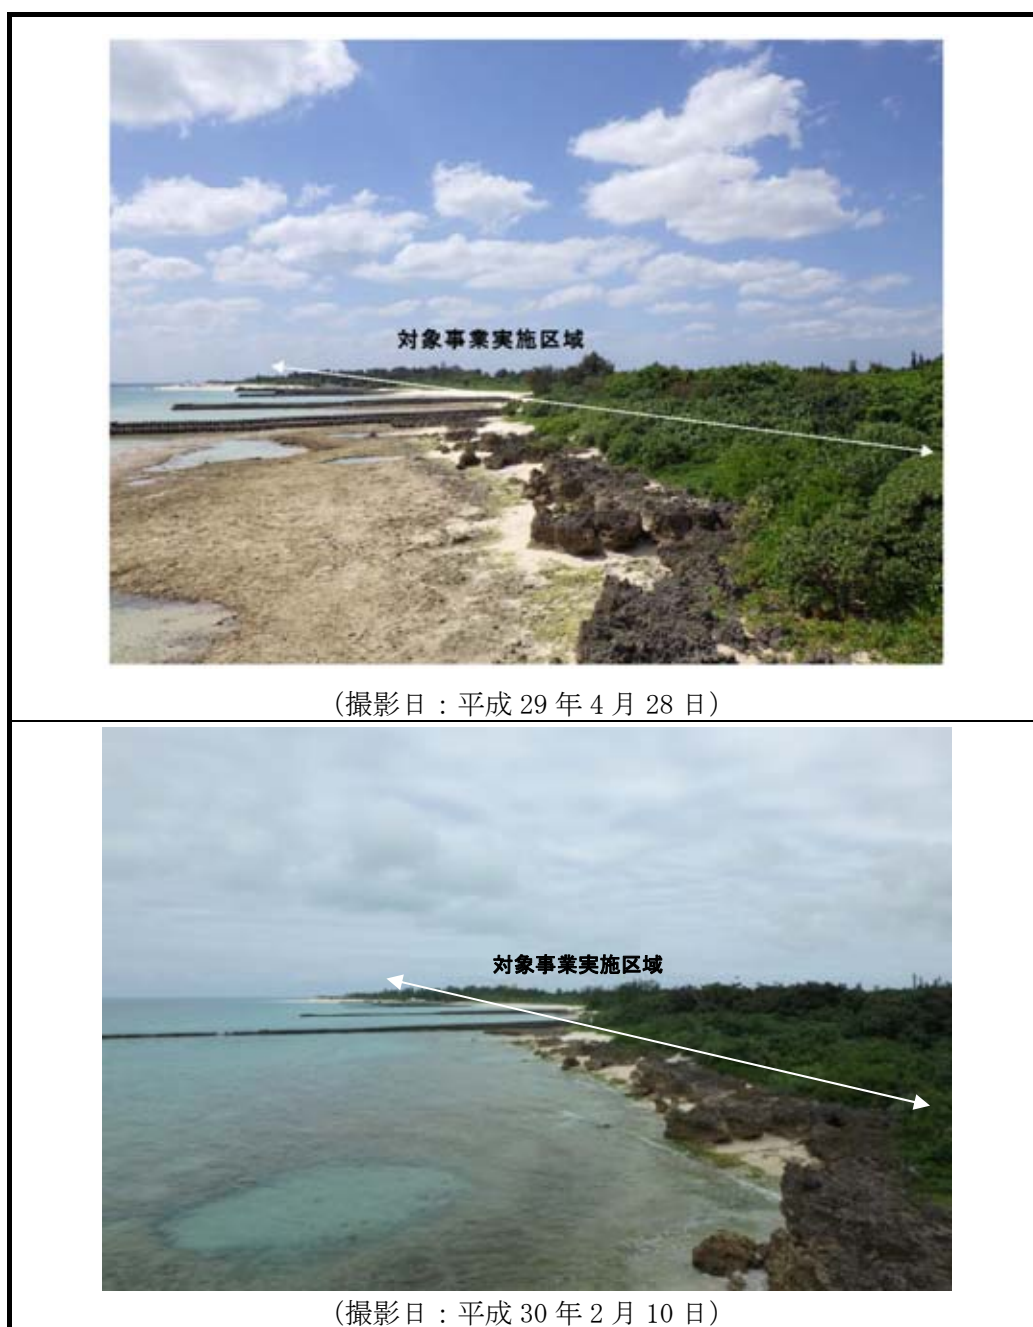
図 6.15.1-4 海岸線（市道皆愛学道線の来間大橋北詰付近）からの眺望

市道皆愛学道線は、来間大橋、来間島へと通じる道路であるため、観光客の利用が多い道路である。この道路から対象事業実施区域の海岸線が一望できる。手前側はサンゴ礁海岸が連続し、その奥に砂浜が続いている。また、海岸線に沿って保安林に指定された樹林が連続している。

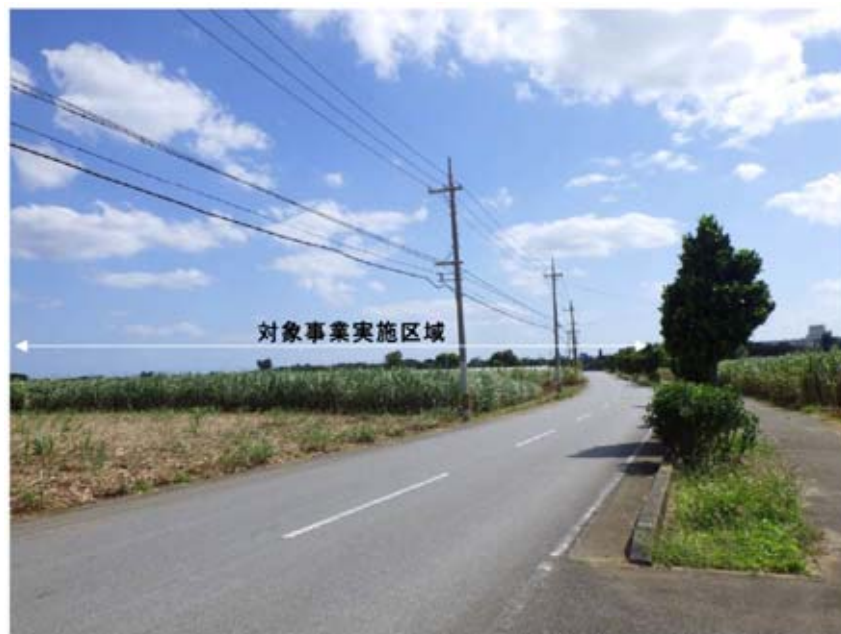
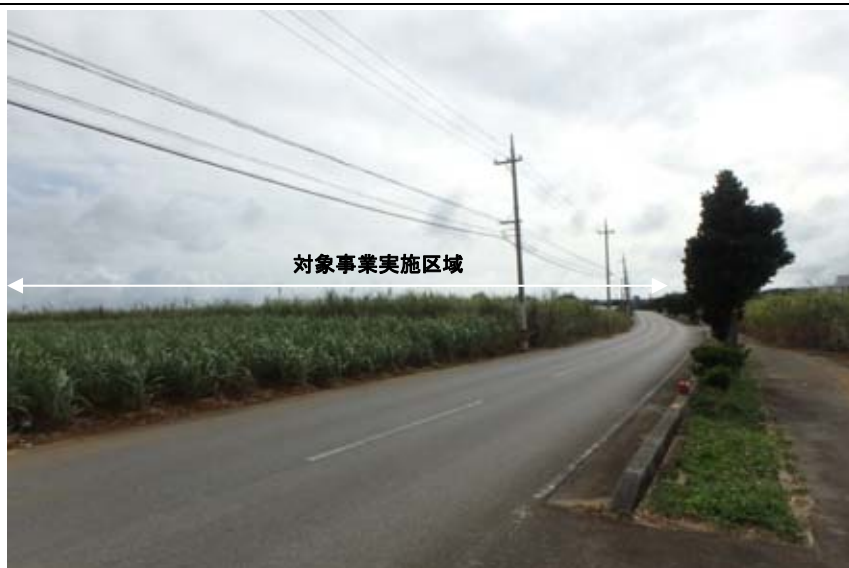
図 6.15.1-5 県道保良上地線沿道(市道宮野原カネッサ線交差部付近)からの眺望

空港や平良市街地と、南海岸のリゾート施設群や東平安名崎を結ぶ県道保良上地線は、観光道路という位置づけがなされ、観光客の利用が多い道路である。片側に歩道が整備され、フクギやハイビスカスが植栽されている。写真正面が対象事業実施区域にあたるが、サトウキビ畑が広く分布するため、見通しは良くない。

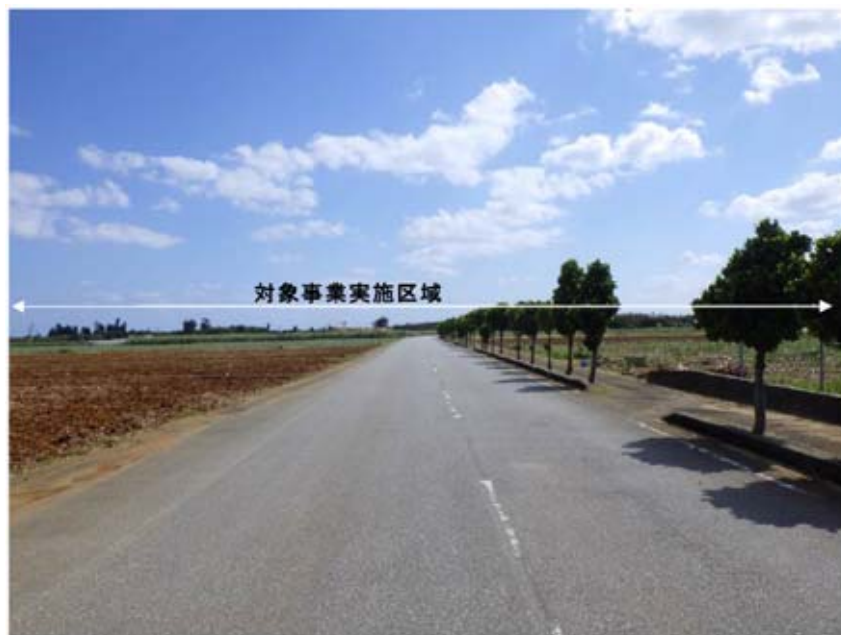
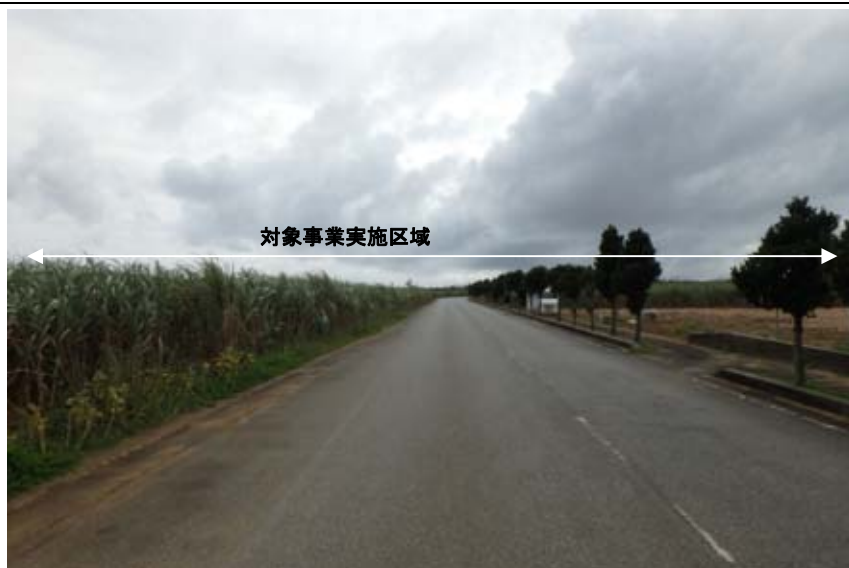
図 6.15.1-6 市道来間線沿道(市道宮野原カネッサ線交差部付近)からの眺望

市道来間線は対象事業実施区域を通り前浜港に至るアクセス道路であり、片側に歩道が整備されフクギの植栽が行われている。写真正面が対象事業実施区域にあたる。サトウキビ畑が広く分布する。

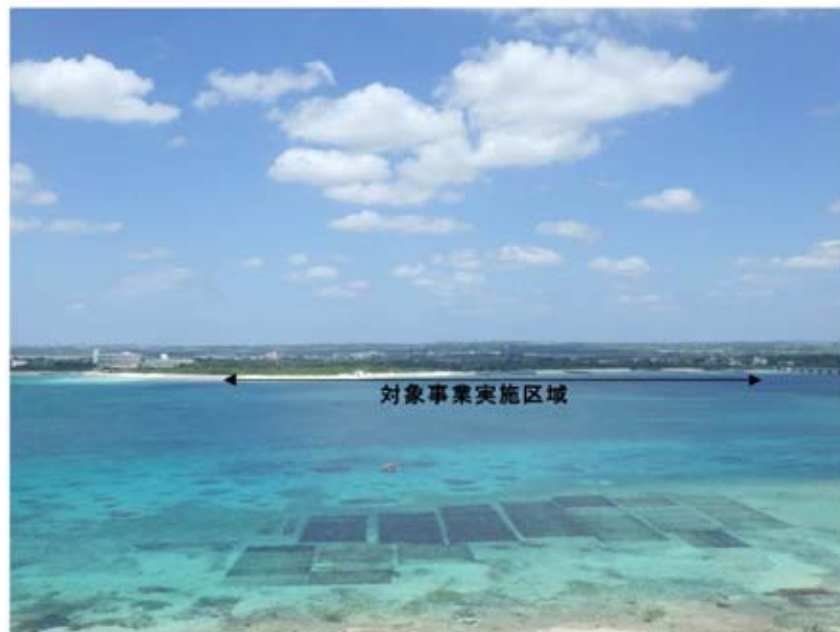
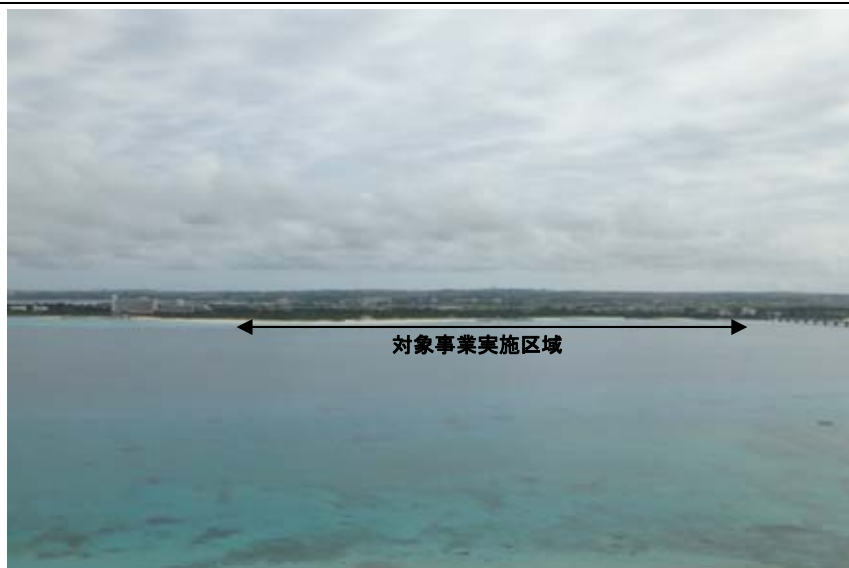
図 6.15.1-7 竜宮城展望台からの眺望

来間島北側の断崖上に整備された展望台で、標高約 60m の場所にある。前面にコバルトブルーの海と前浜ビーチが見通せる場所として、観光客の立ち寄りも多い場所である。同所からは対象事業実施区域の全体が一望できる。

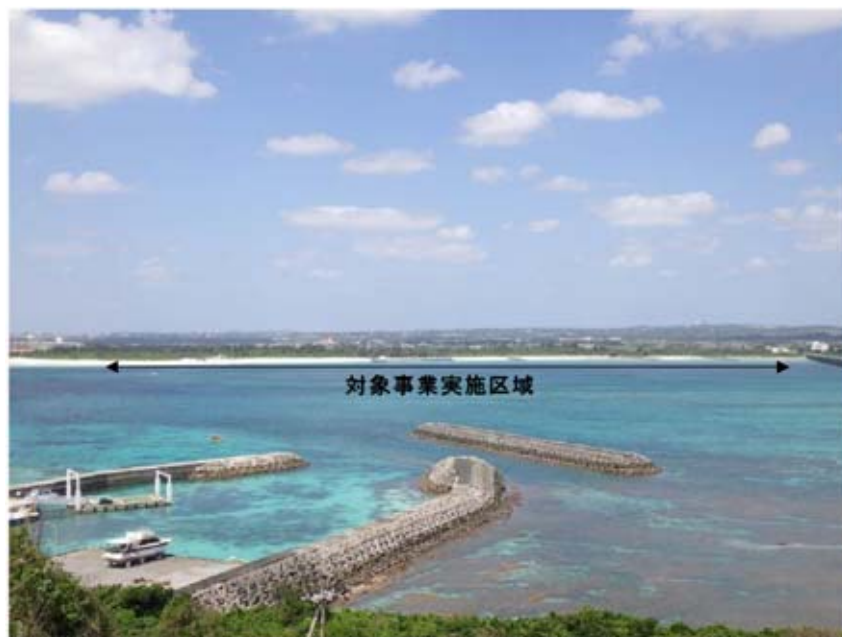
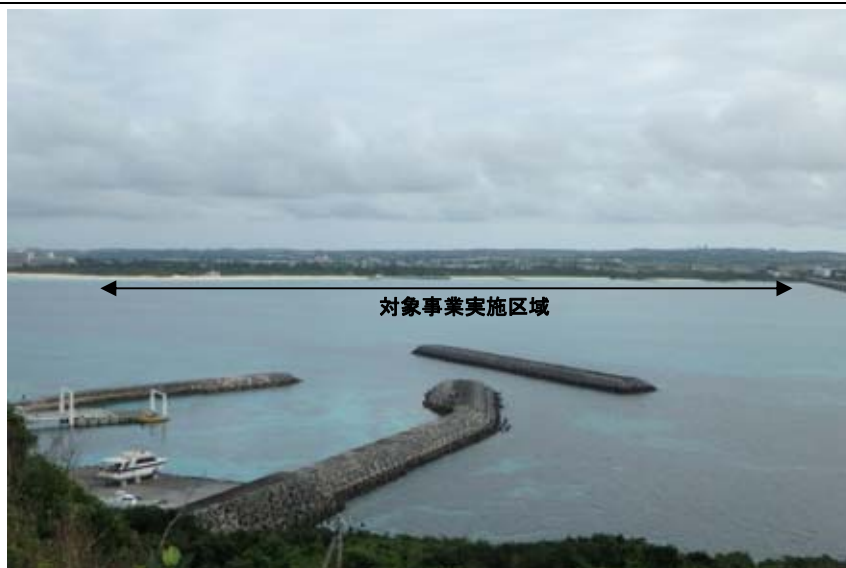
図 6.15.1-8 来間東農村公園展望台からの眺望

来間大橋を渡って来間島に入っすぐの、道路沿いから見える場所にある展望台である。竜宮展望台と比べると、標高が約 40m と低いが、対象事業実施区域の全体が一望できる。展望台として整備されているが、竜宮展望台と比べると利用者は少ない。

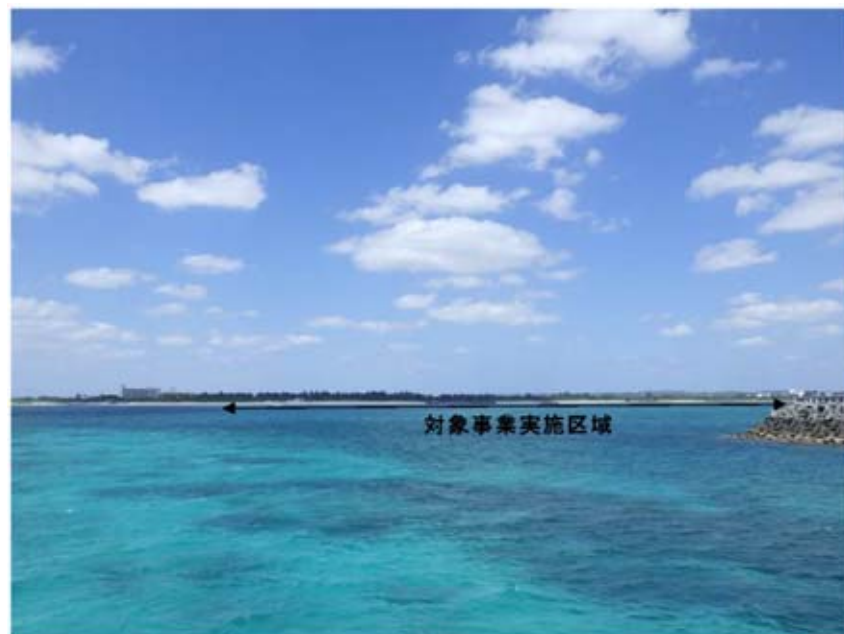
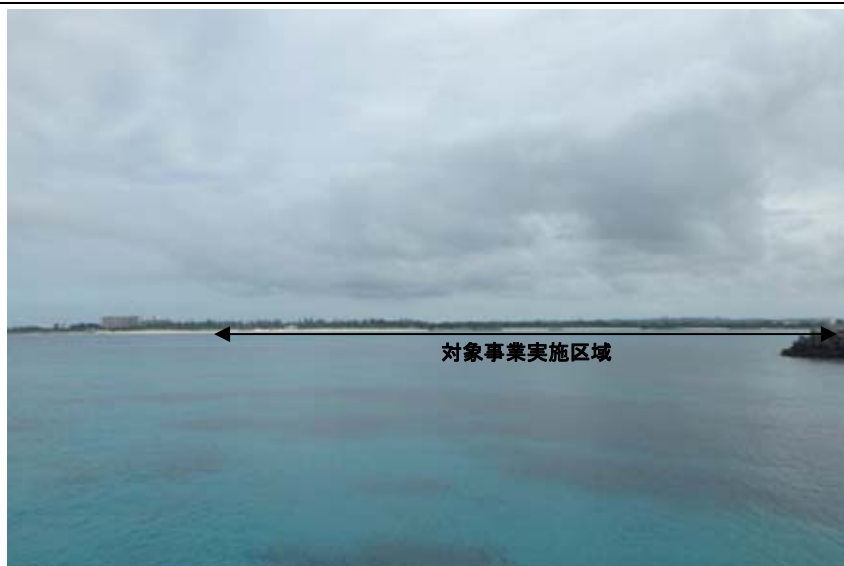
図 6.15.1-9 来間港からの眺望

来間港は前浜港と同様、プレジャーボートなどが係留される海洋レジャーの拠点となっている場所である。対象事業実施区域を一望できるが、視点の高さが海面に近いレベルとなり前面の砂浜とその背後の保安林の樹林地までしか展望できない。

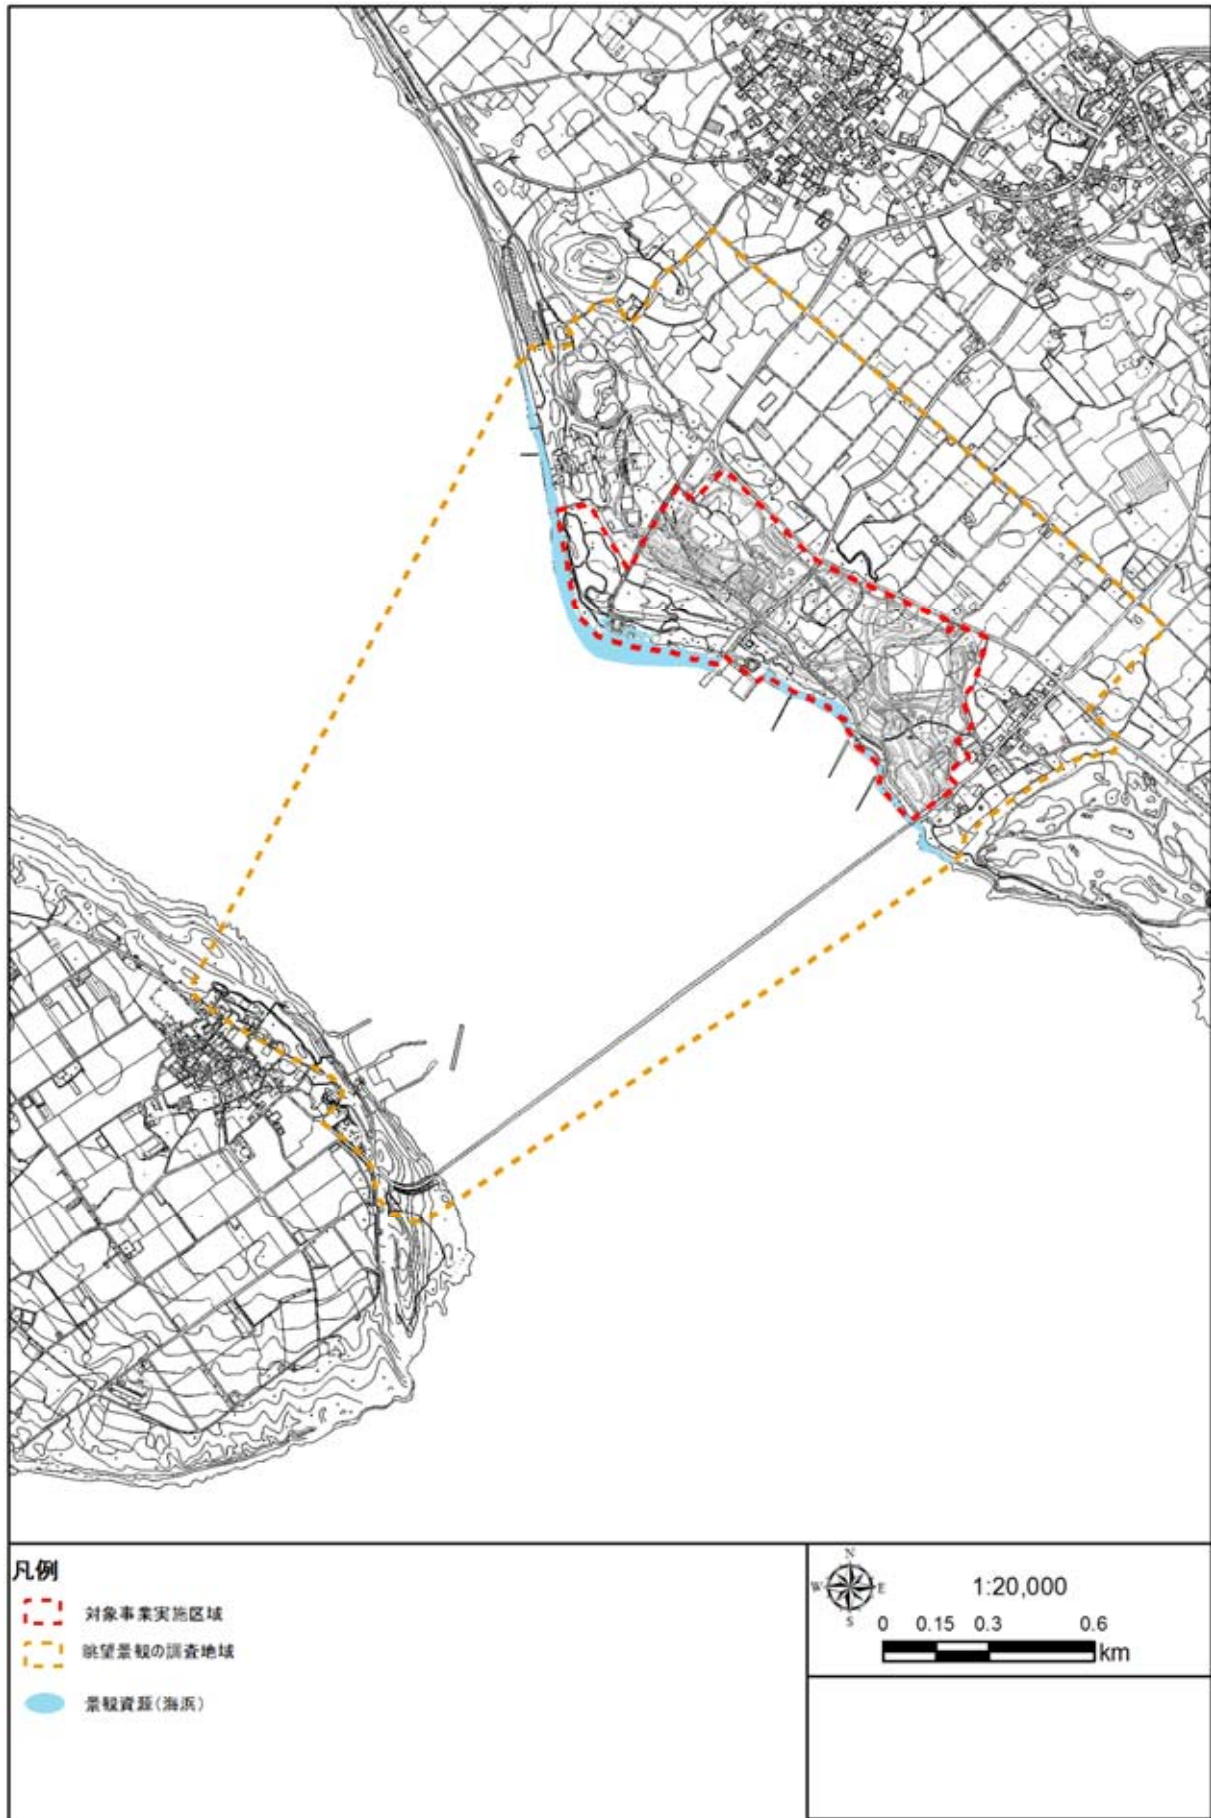
図 6.15.1-10 景観資源

海岸林前面(海側)の海浜部は、日本でも有数の美しいビーチとして知られる砂浜であり、その前面の青い海とともに、対象事業実施区域及びその周辺の最大の景観資源となっている。白砂のビーチには砂丘植生を中心とした植物群落があり、一部には珊瑚礁海岸もみられ、変化に富んだ海岸景観を形成していることから景観資源として抽出した。

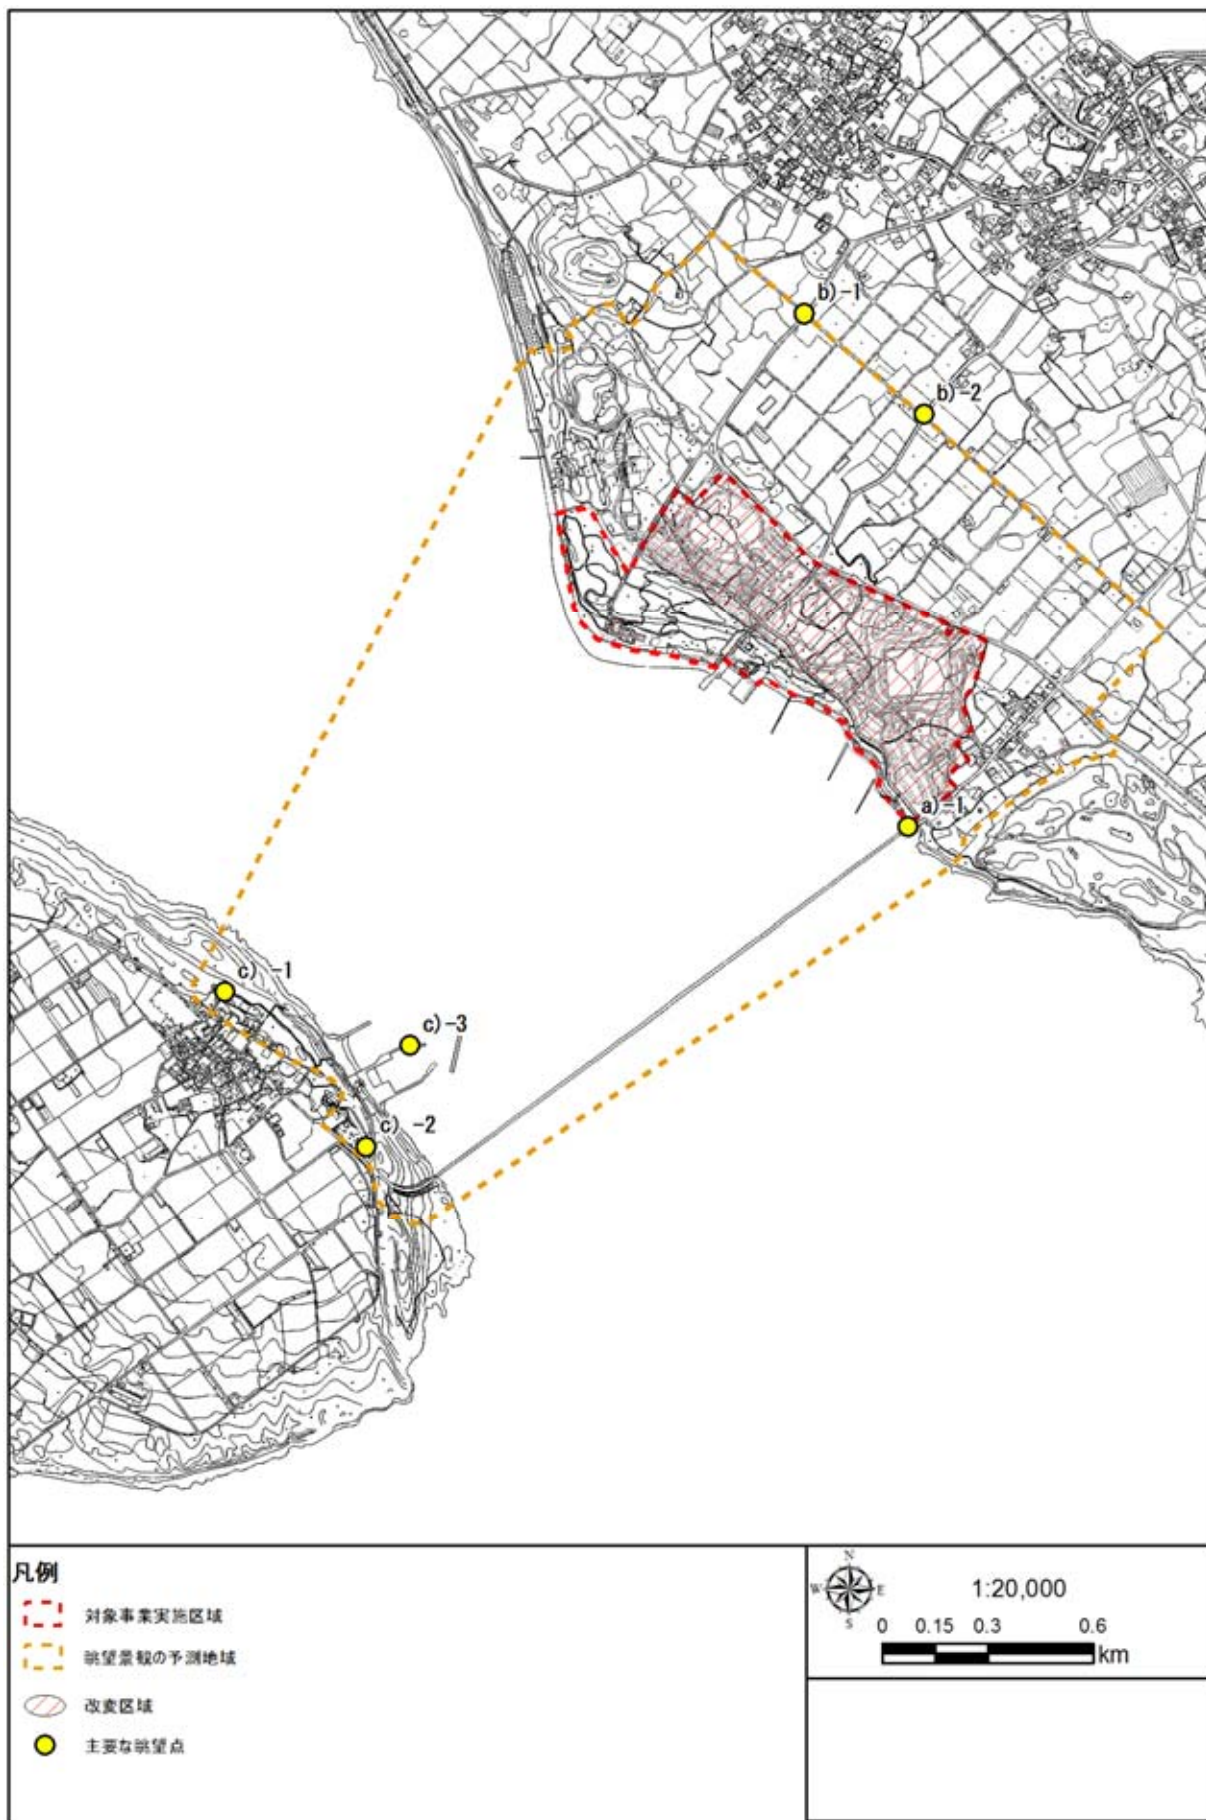
図 6.15.2-1 主要な眺望点と変更区域との重ね合わせ結果

主要な眺望点の分布状況と、対象事業の実施に伴う改変区域等との重ね合わせにより、敷地及び構造物の存在に伴う影響の程度を把握した結果を図 6.15.2-1 に示す。

いずれの眺望点も直接改変の影響はないと予測される。

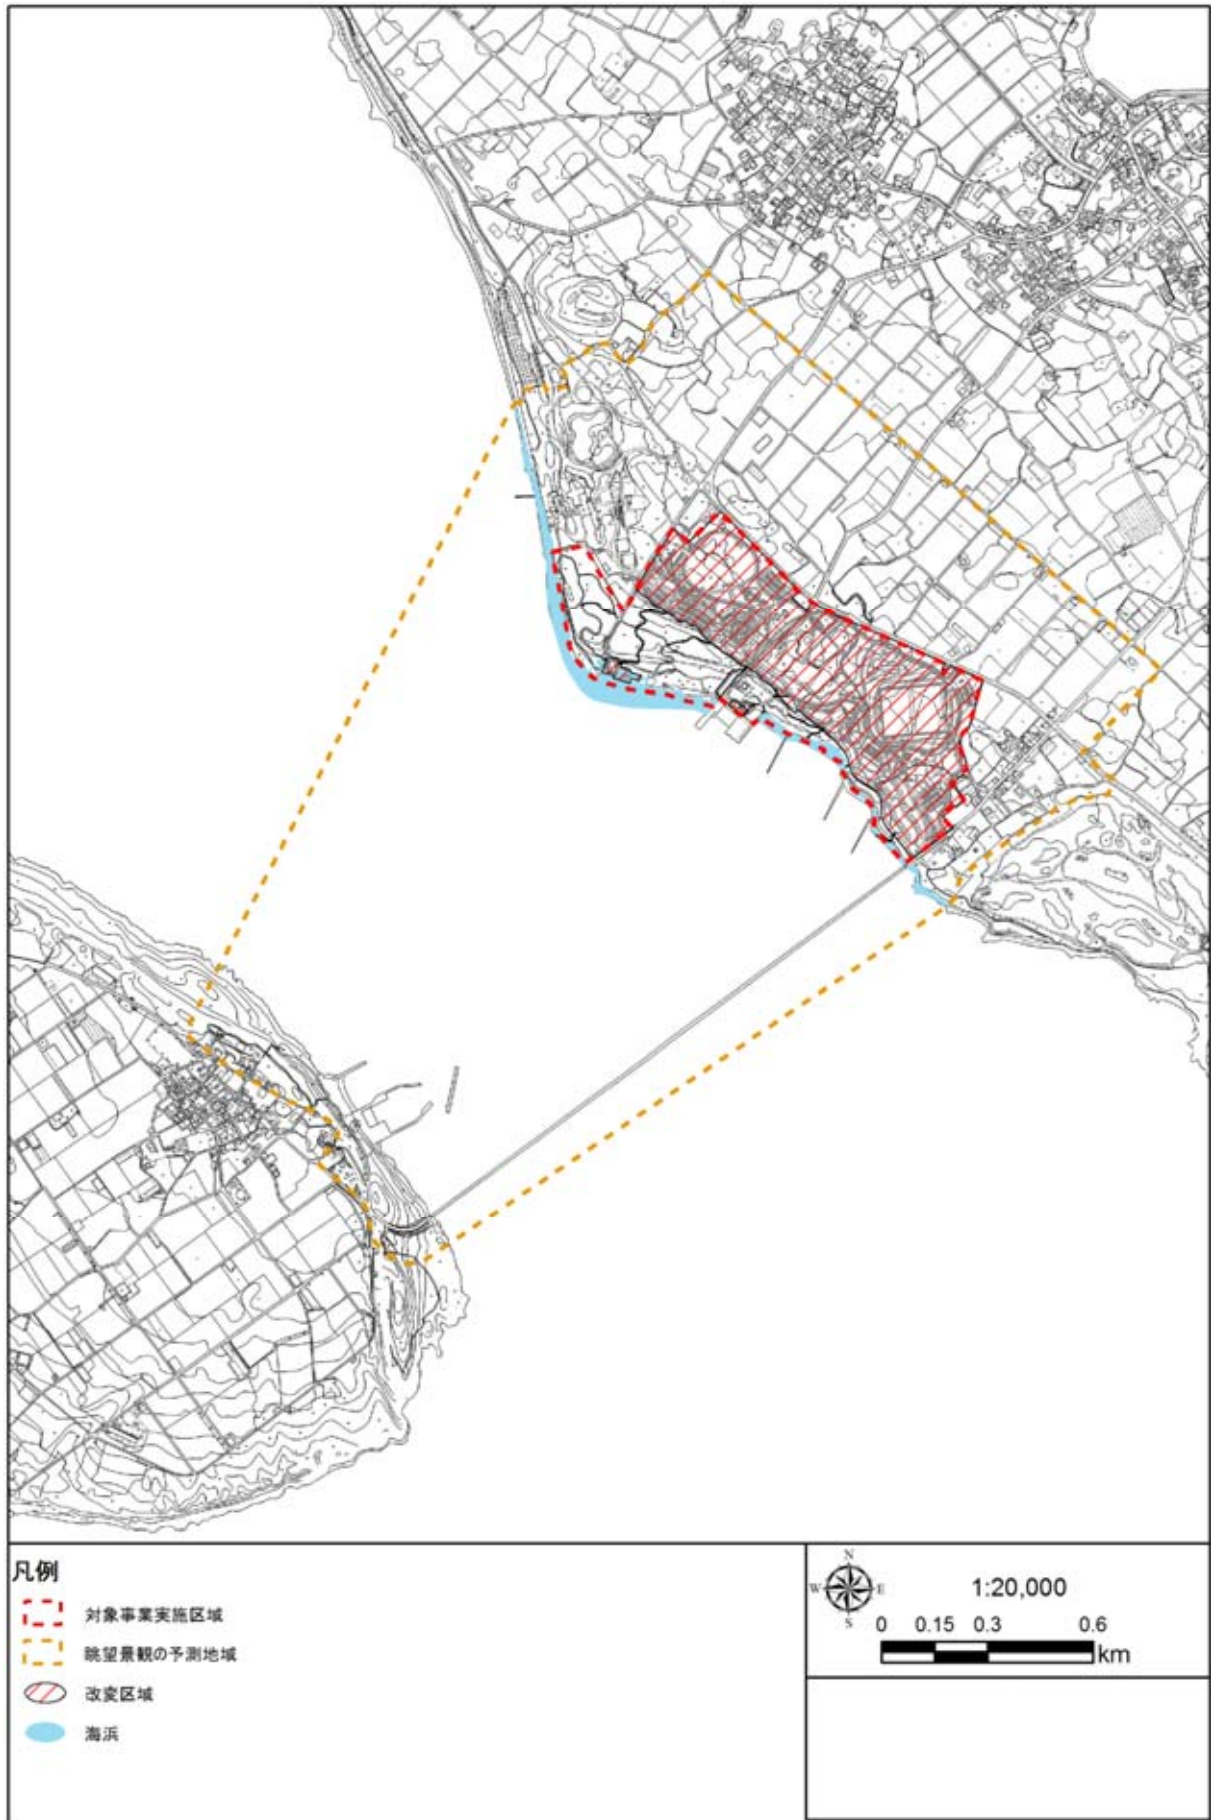
図 6.15.2-2 景観資源と変更区域との重ね合わせ結果

景観資源の分布状況と、対象事業実施区域との重ね合わせにより、敷地及び構造物の存在に伴う影響の程度を把握した結果を図 6.15.2-2 に示す。

海岸林前面(海側)の海浜部は、日本でも有数の美しいビーチとして知られる砂浜であり、その前面の青い海とともに、対象事業実施区域及びその周辺の最大の景観資源となっている。主要な景観資源である海浜(砂丘、砂浜、礫海岸)については、対象事業実施区域に位置しているが、ほとんど改変されないことから、直接改変による影響はないと予測される。

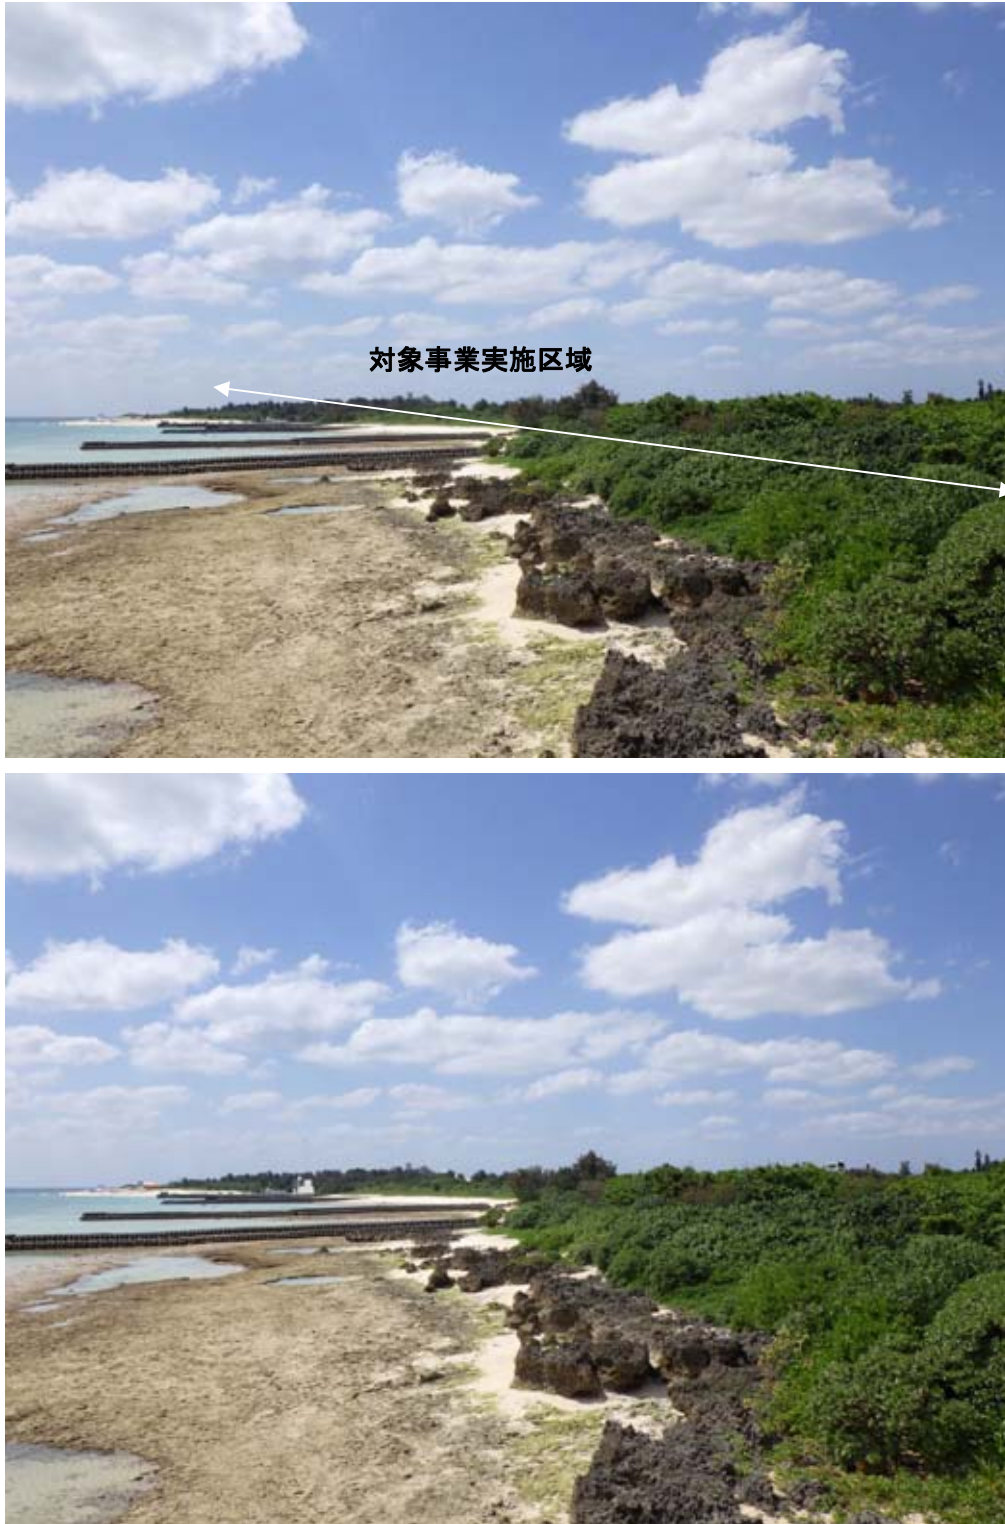
図 6.15.2-3 主要な眺望点からの眺望状況の変化

海岸沿いに建築物(ビーチハウス、マリンハウス)が出現するが、スカイラインを分断することはない。周辺の樹林にまぎれて大きな印象の変化は生じない。海岸線の奥に建築物(避難タワー)の一部が出現するが、スカイラインを分断することはない。周辺の樹林にまぎれて大きな印象の変化は生じない。

海岸線(市道皆愛学道線の来間大橋北詰付近)(上段:現況画面、下段:予測画面)

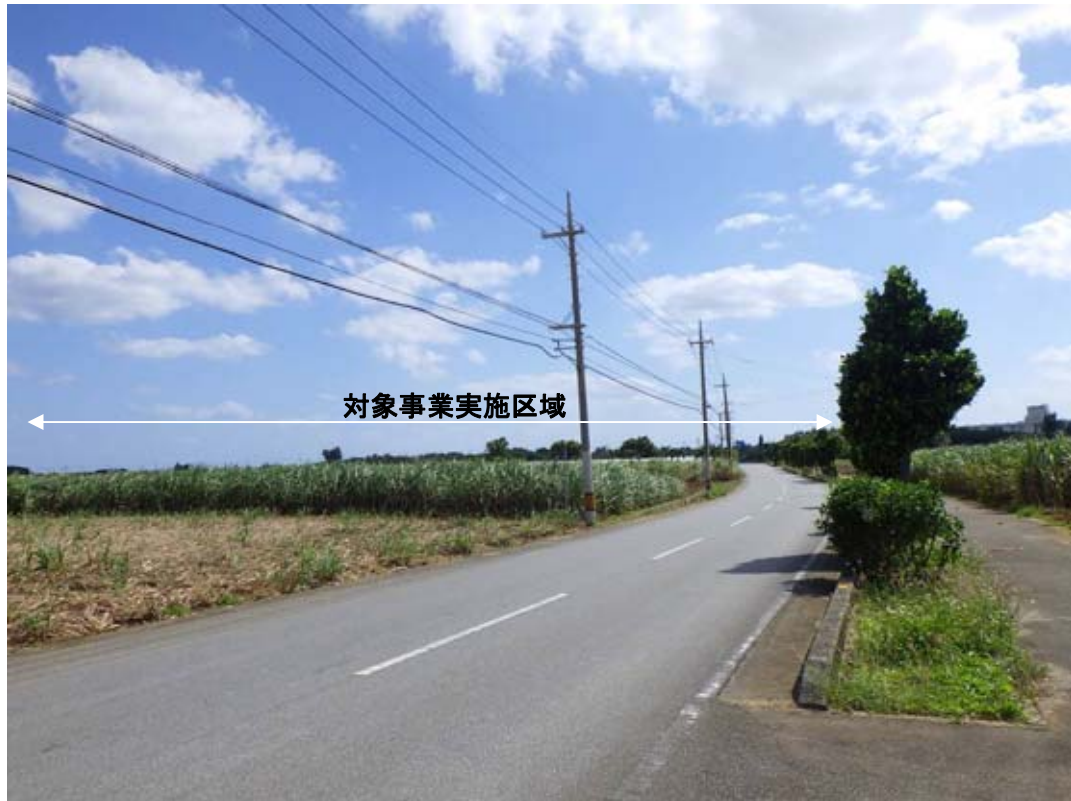
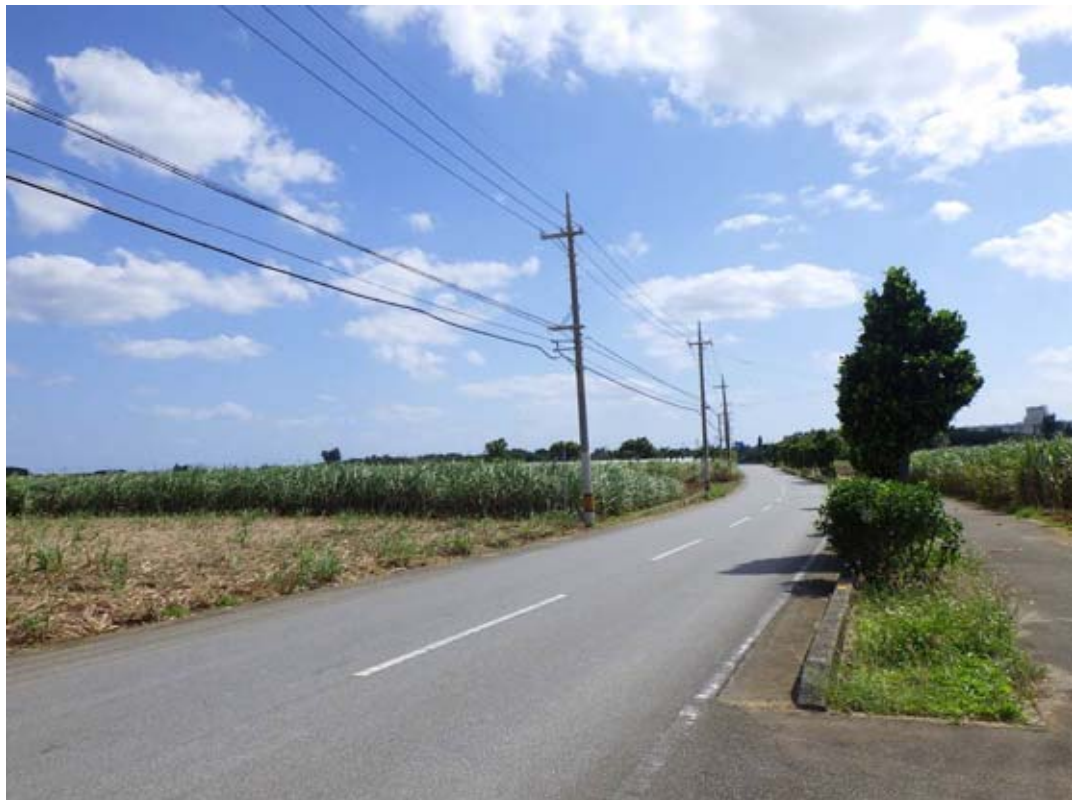
図 6.15.2-4 主要な眺望点からの眺望状況の変化

正面が対象事業実施区域にあたるが、サトウキビ畑が広く分布するため遮蔽され、構造物は見えないことから眺望景観はほとんど変化しない。

県道保良上地線沿道(市道宮野原カネッサ線交差部付近)(上段:現況画面、下段:予測画面)

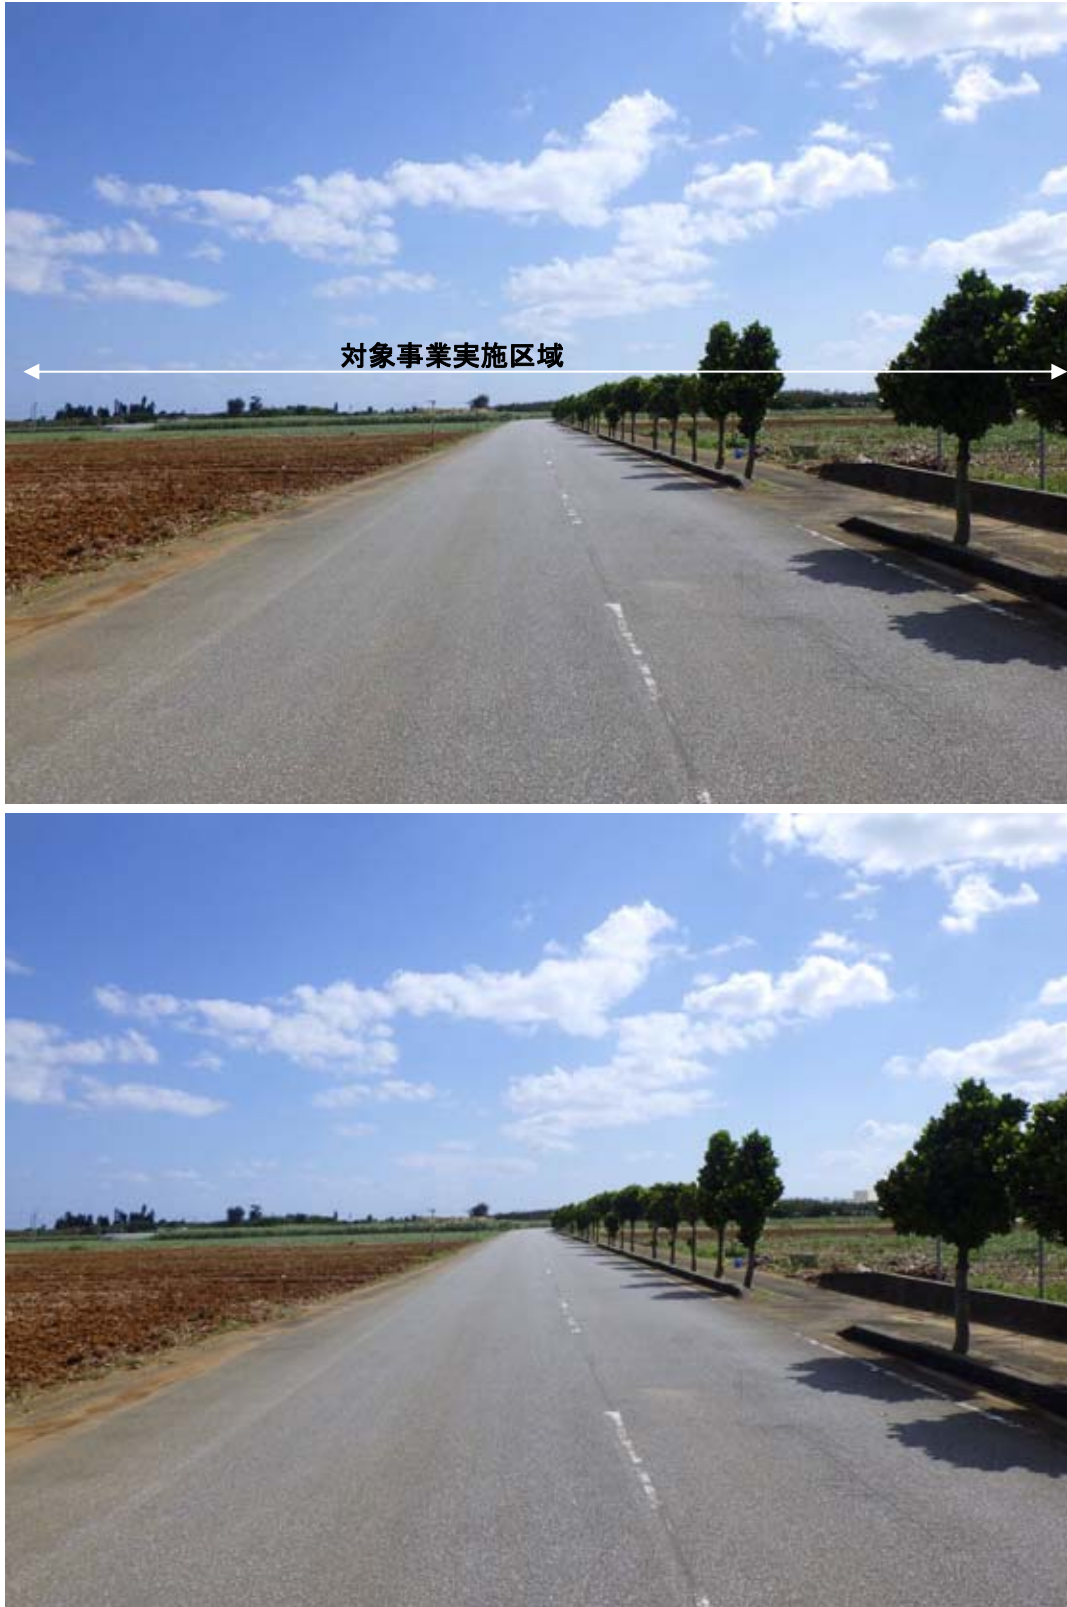
図 6.15.2-5 主要な眺望点からの眺望状況の変化

右手に建築物(ビジターセンター)が出現するが、周辺の樹林にまぎれて大きな印象の変化は生じない。

市道来間線沿道(市道宮野原カネッサ線交差部付近)(上段:現況画面、下段:予測画面)

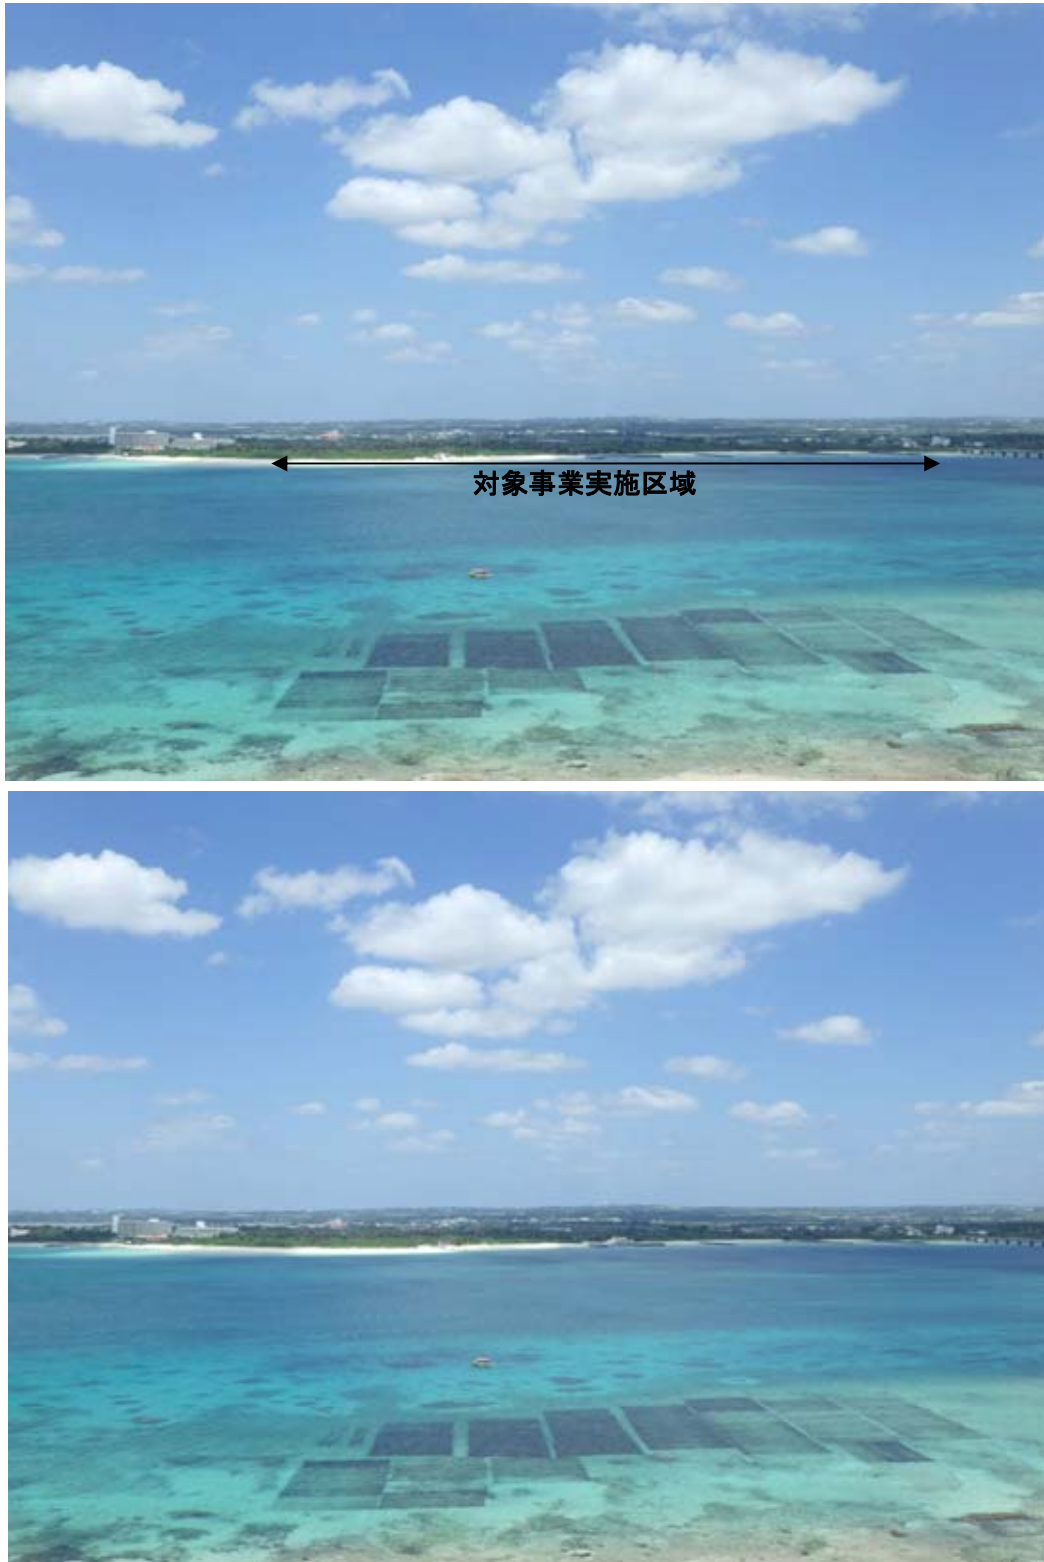
図 6.15.2-6 主要な眺望点からの眺望状況の変化
来間島 竜宮城展望台(上段:現況画面、下段:予測画面)

海岸沿いに建築物(ビーチハウス、マリンハウス)が出現するが、スカイラインを分断することはなく、周辺の樹林にまぎれて大きな印象の変化は生じない。また、海岸線の奥に建築物(避難タワー)の一部が出現するが、スカイラインを分断することなく周辺の樹林にまぎれて大きな印象の変化は生じない。
