6.15 景観

6.15.2 予測

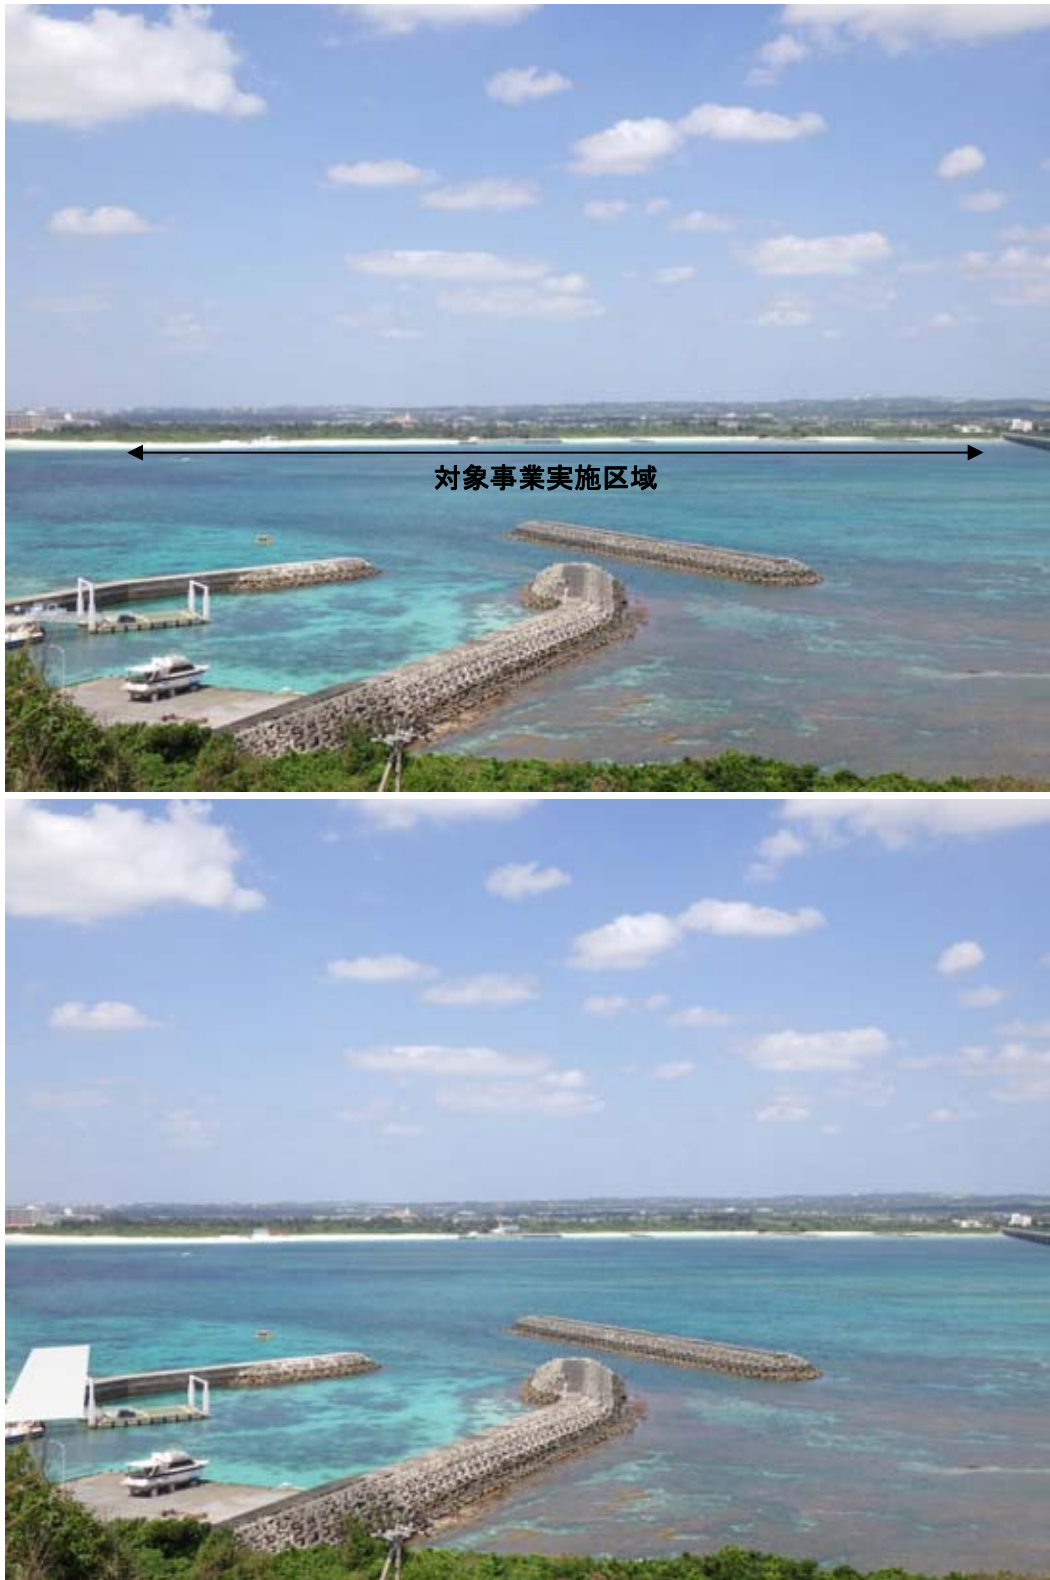
図 6.15.2-7 主要な眺望点からの眺望状況の変化
来間東農村公園展望台(上段:現況画面、下段:予測画面)

海岸沿いに建築物(ビーチハウス、マリンハウス)が出現するが、スカイラインを分断することはなく、周辺の樹林にまぎれて大きな印象の変化は生じない。また、海岸林の奥に建築物(避難タワー)の一部が出現するが、スカイラインを分断することなく、周辺の樹林にまぎれて大きな印象の変化は生じない。

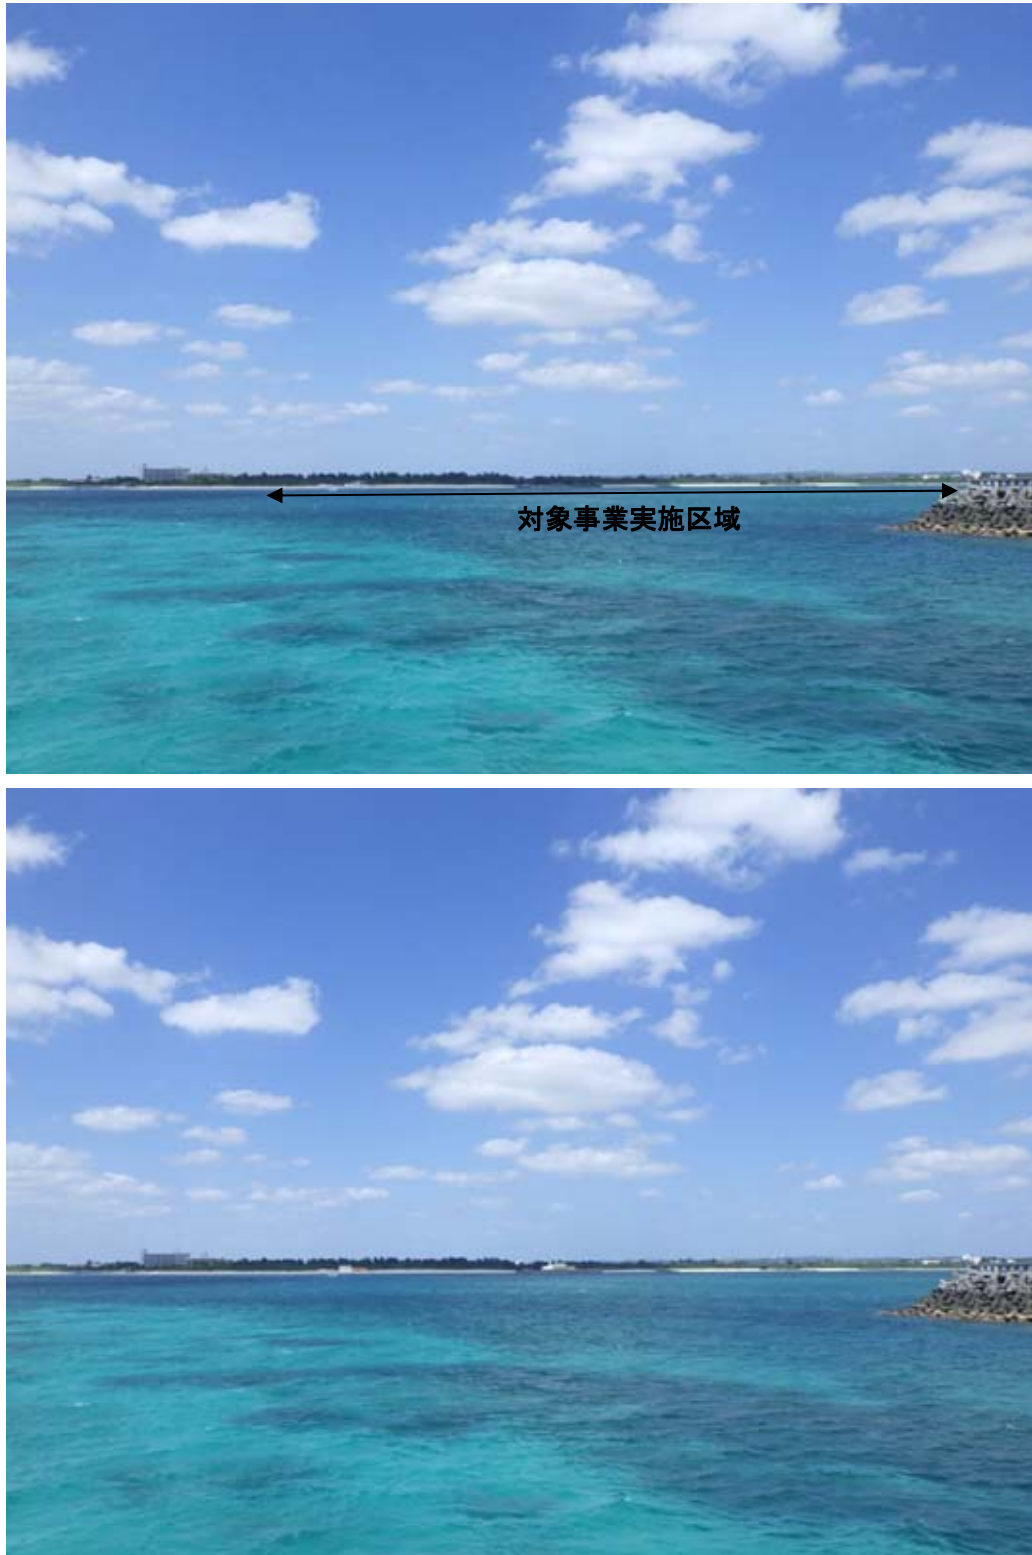
図 6.15.2-8 主要な眺望点からの眺望状況の変化
来間島 来間港(上段:現況画面、下段:予測画面)

海岸沿いに建築物(ビーチハウス、マリンハウス)が出現するが、スカイラインを分断することはなく、周辺の樹林にまぎれて大きな印象の変化は生じない。また、海岸林の奥に建築物(ビジターセンター、避難タワー)の一部が出現するが、スカイラインを分断することなく、周辺の樹林にまぎれて大きな印象の変化は生じない。
