6.8 地形・地質

6.8.1 調査

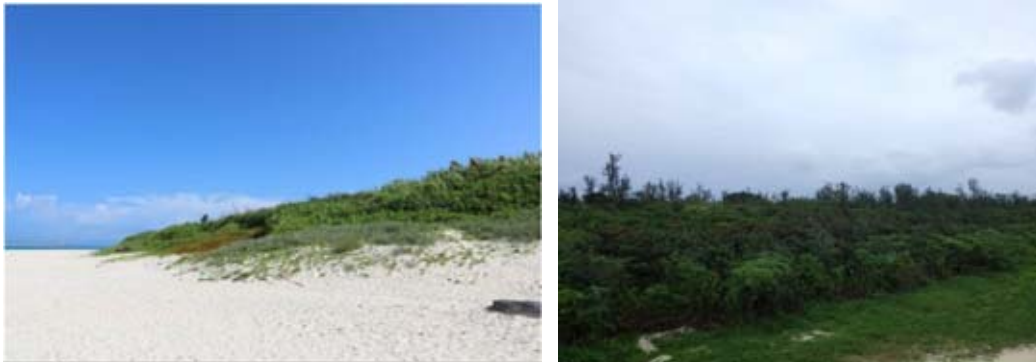
図 6.8.1-4 砂丘の状況

砂丘の分布状況を図 6.8.1-4、砂丘の分布箇所の主要断面図を図 6.8.1-6 に示す。

砂丘は、対象事業実施区域周辺の海岸部の海浜植生や樹林地(保安林)から背後地の市道や耕作地に至る範囲に分布している。

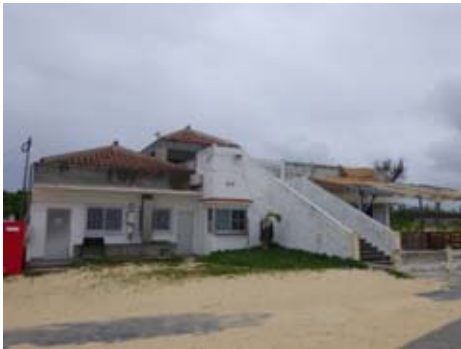
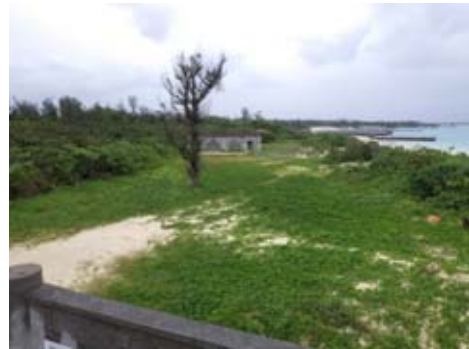
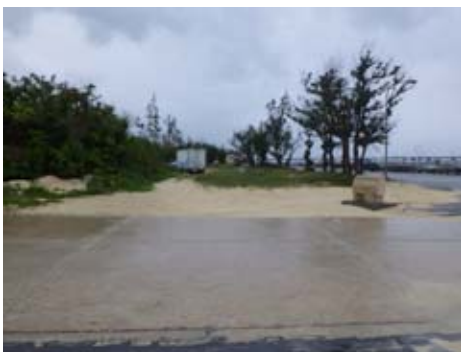
重要な地形である砂丘については、対象事業実施区域に位置し、施設計画としてビーチハウス、ビーチバレーコート、マリンハウスの整備が予定されている。ビーチハウス及びビーチバレーコートは、既存の施設「ウインディまいばま」の敷地内の跡地に整備を行う。マリンハウスは、来間前浜港に隣接するすでに整地された場所に整備を行う計画としている。また、林内散策路の改変面積は小さく、現況の地形に沿って整備することとしている。したがって、新たな砂丘の改変はほとんどないことから、直接改変による影響は極めて小さいと予測される。

ビーチハウス整備予定地

ビーチバレーコート整備予定地

マリンハウス整備予定地
