彫刻ワーキング部会の検討状況

令和 6 年 3 月

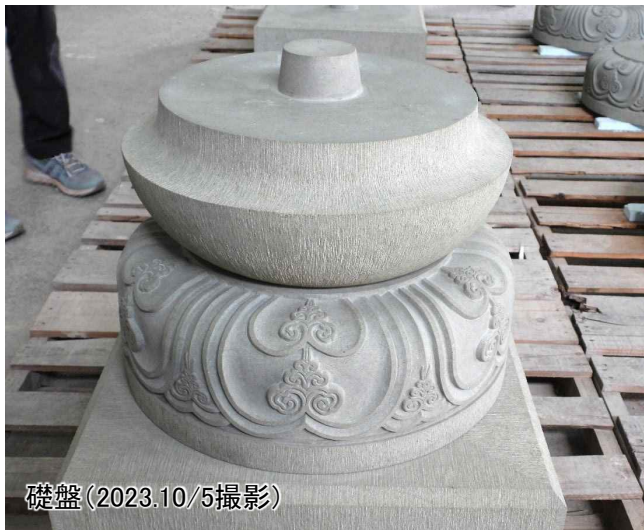
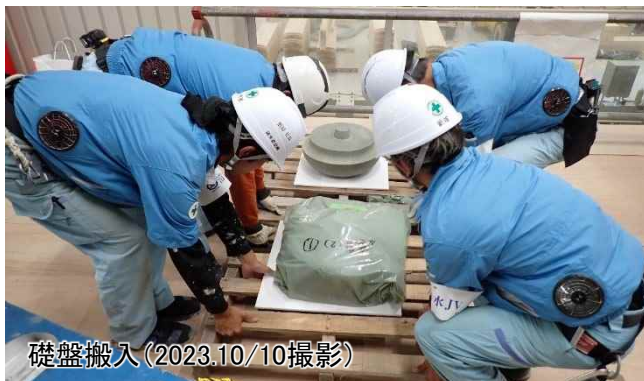
【No.1】礎盤

- 向拝柱を立てる基礎となる部材。蓮の彫刻を施す。
- 4セットを製作・引き渡し（10/5に最終監修し、10/10に引き渡し）。

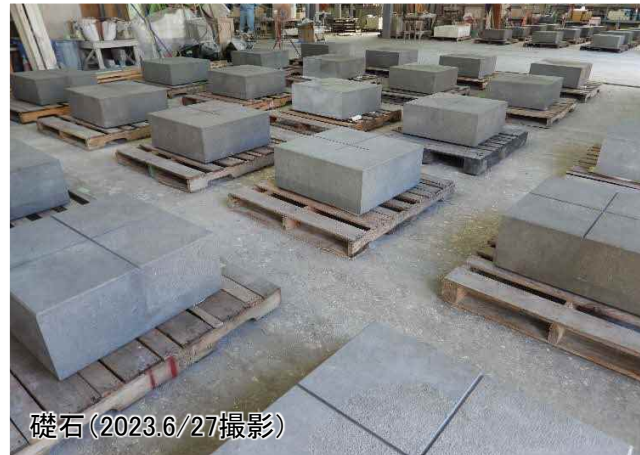
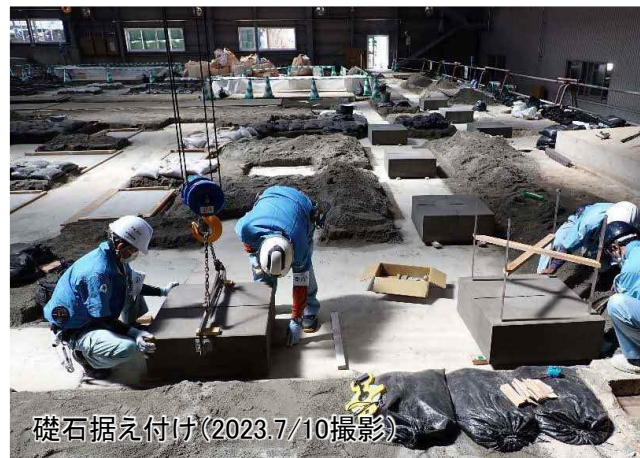
【No.2】礎石

- 柱を立てるための基礎となる部材。
- 外周柱用38個、内部柱用53個、床束用14個の合計105個を製作・引き渡し（7月中下旬に順次）。

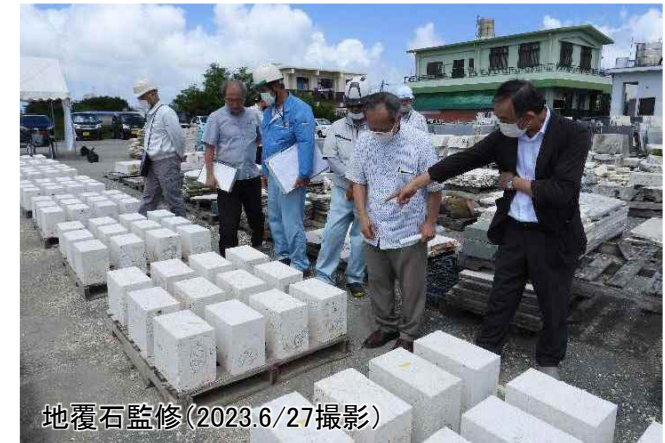
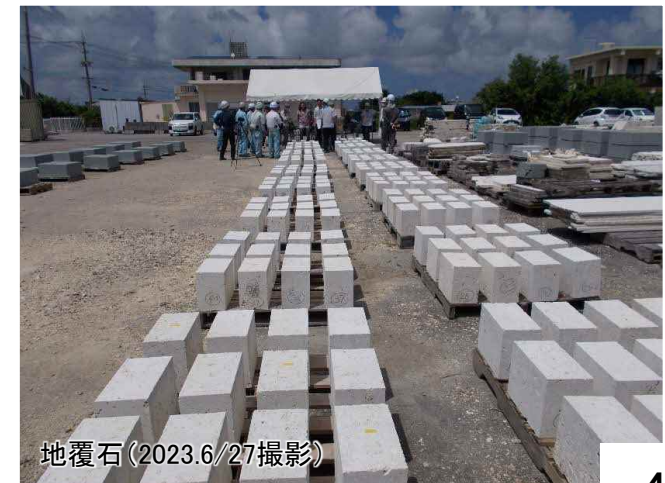
【No.9】地覆石

- 外周柱礎石の間に外壁に沿って据え付ける部材。
- 254個を製作・引き渡し（7月中旬に順次）。

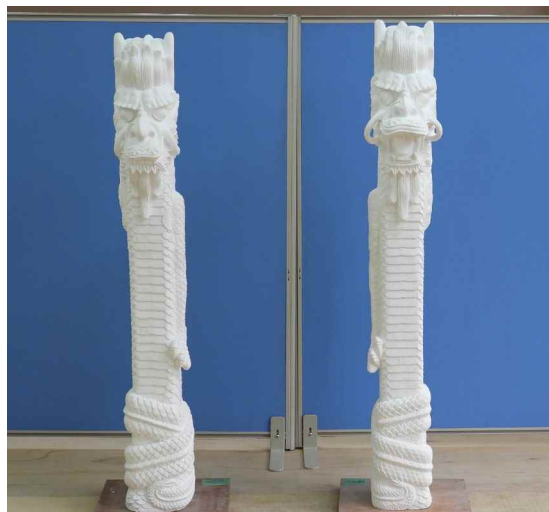
- 新たな知見として、胴体のねじれについて指摘あり。
- 胴体のねじれが確認できる森政三古写真（沖縄美ら島財団所有）に基づき、県立芸大により石膏原型を製作済み。
- 現在、石材の大割りが完了し、粗彫り中。

石膏原型 (2023.12/21撮影)

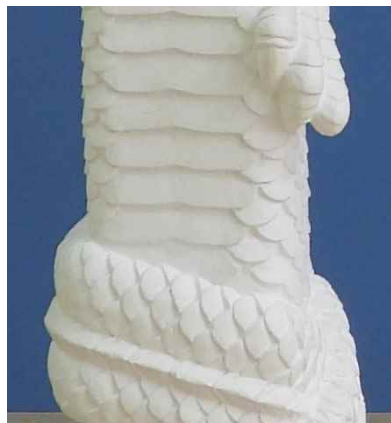
畔形の胴体ねじれ部分の拡大
(2023.12/21撮影)

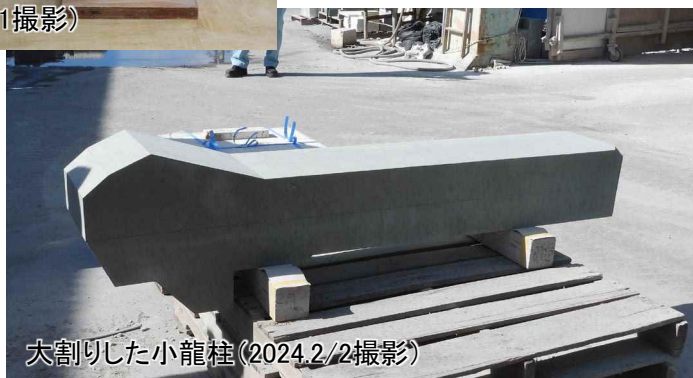
大割りした小龍柱 (2024.2/2撮影)

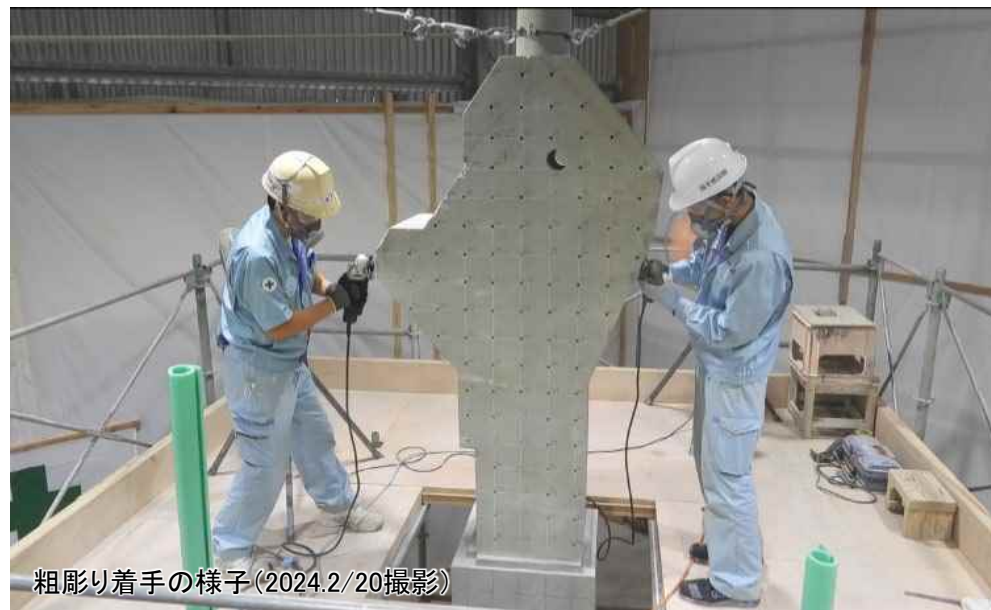
- 平成復元時に県博所蔵の遺物や古写真等をもとに造形しており、今回、より高精細化した古写真等により、大龍柱の造形の特徴について再確認した。
- 小龍柱の胴体のねじれは古写真で確認できており、新たな知見としての指摘のとおり、大龍柱の胴体もねじれていた可能性が高い。そこで、大龍柱の造形の特徴を踏まえ、全体造形への影響が少ない範囲で、胴体のねじれを表現する方針。現在、部分的に石膏原型を製作中。
- 粗彫り着手の様子を2/20にマスコミ公開。

粗彫り着手の様子 (2024.2/20撮影)

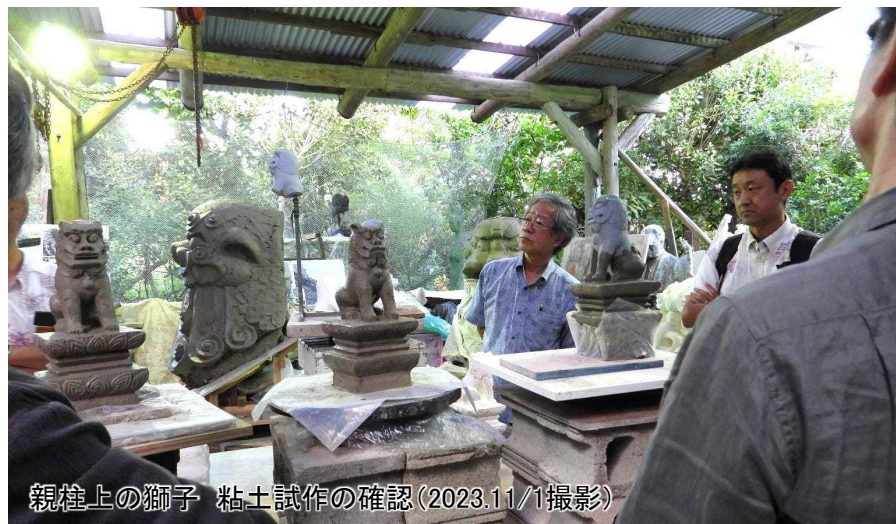
【No.6】親柱上の獅子

- 正殿正面の石階段及び基壇の石高欄の親柱のうち、階段部左右計6本、基壇部左右計6本の親柱には、上部に獅子が配置される（親柱と一体として造形）。
- 新たな知見として、獅子の姿勢（顔及び体の向きなど）及び参考にすべき石獅子（県立博物館・美術館所蔵）が示された。
- 彫刻WG部会において阿吽の有無などを検討し、県博美所蔵の石獅子を参考にしつつ阿吽で表情の差をつけることなどを決定。
- 現在、石膏原型を製作中である。

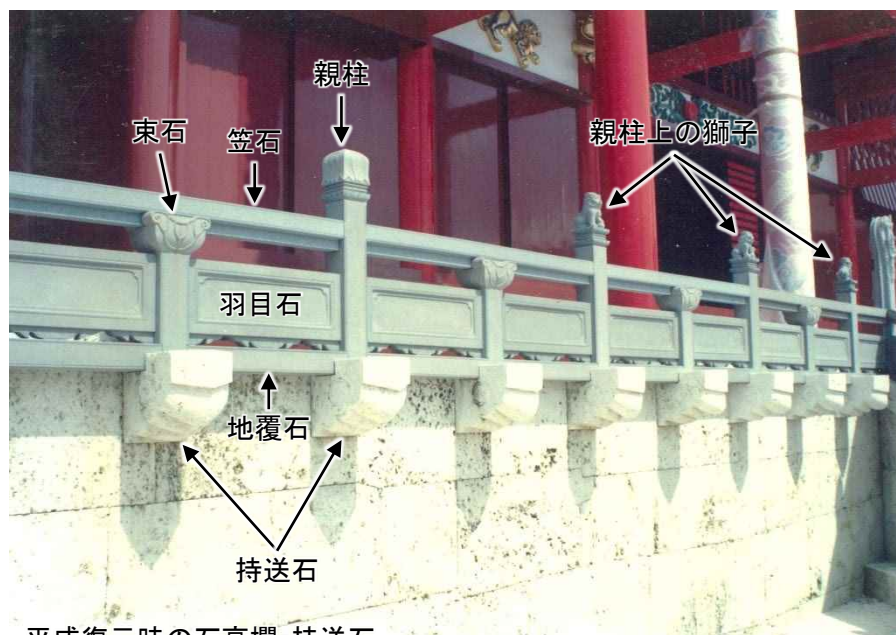
- 正殿正面の石階段及び基壇の高欄を構成する部材（親柱/束石/地覆石/羽目石/笠石）。
- 平成復元時の構成・造形を基本とする。
- 材料調達済み。現在、本製作に向けて、製作技術者で練習中。

平成復元時の石高欄・持送石

- 正殿正面の基壇の高欄を構成する部材（持送石）。
- 平成復元時の造形を基本とする。
- 材料調達済み。

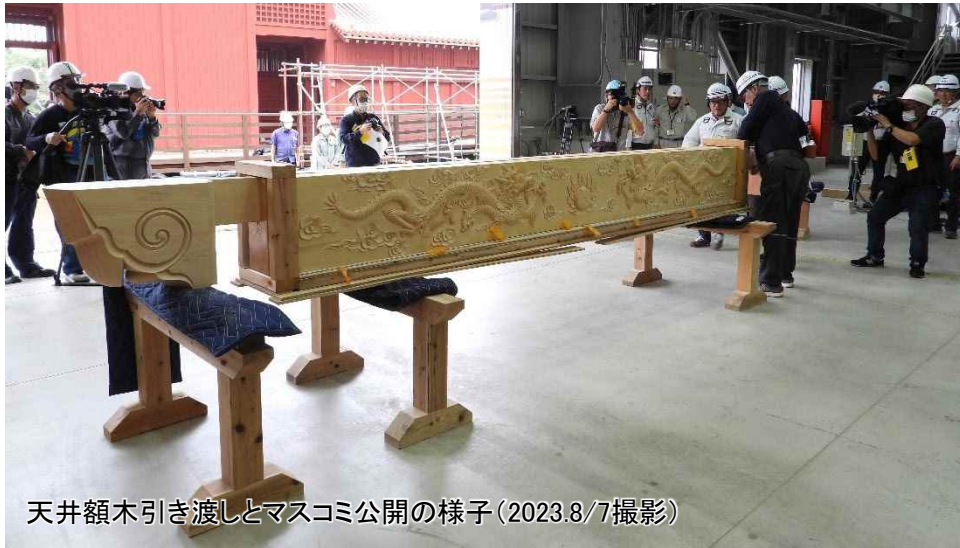
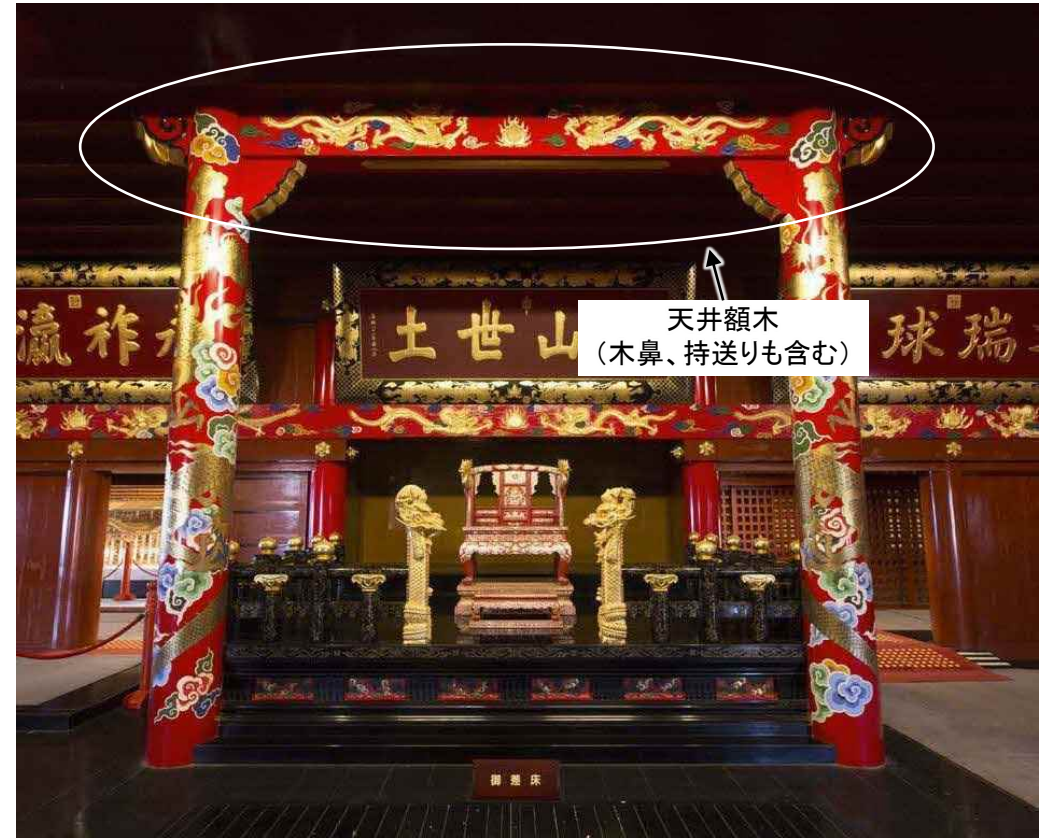
【No.27】天井額木

- 2階御差床の柱をつなぐ部材で、裏表両面に、火焰宝珠と阿吽の龍、瑞雲の彫刻が施されている。
- 8月7日に国へ引き渡し済み。引き渡しの様子はマスコミ公開された。

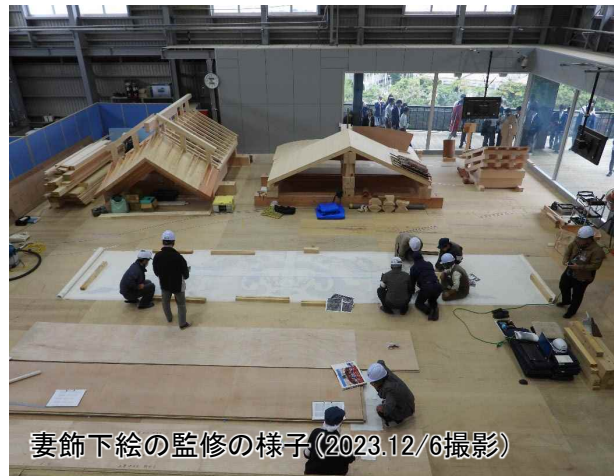
- 唐破風妻面の彫刻物で、中央に火焰宝珠と墓股、それを取り囲む阿吽の龍、瑞雲の彫刻が配置されている。
- 平成復元時の下絵をベースに、鎌倉芳太郎高精細写真(県立芸大所有)を参考にしながら、令和の復元の屋根形状にあわせて下絵を修正した。現在、粘土模型を製作中。
- 墓股は、鎌倉芳太郎高精細写真や森政三古写真(沖縄美ら島財団所有)の分析により、木取りや彫り方に新たな知見を得た。現在、木製模型等により彫りの深さ等を検討中。

妻飾下絵の監修の様子(2023.12/6撮影)

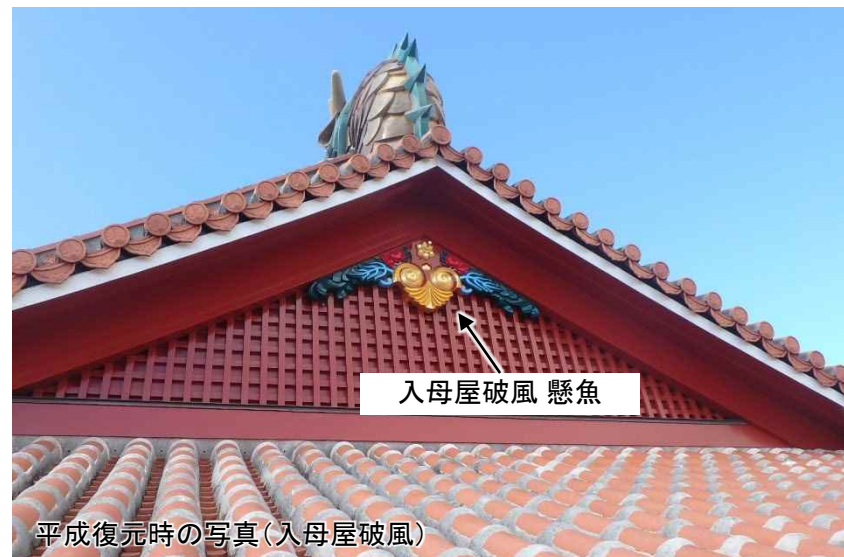
【No.13】 入母屋破風 懸魚

- 入母屋破風の懸魚は、第8回彫刻WGで下絵を確認済み。
- 現在、彫刻作業中。

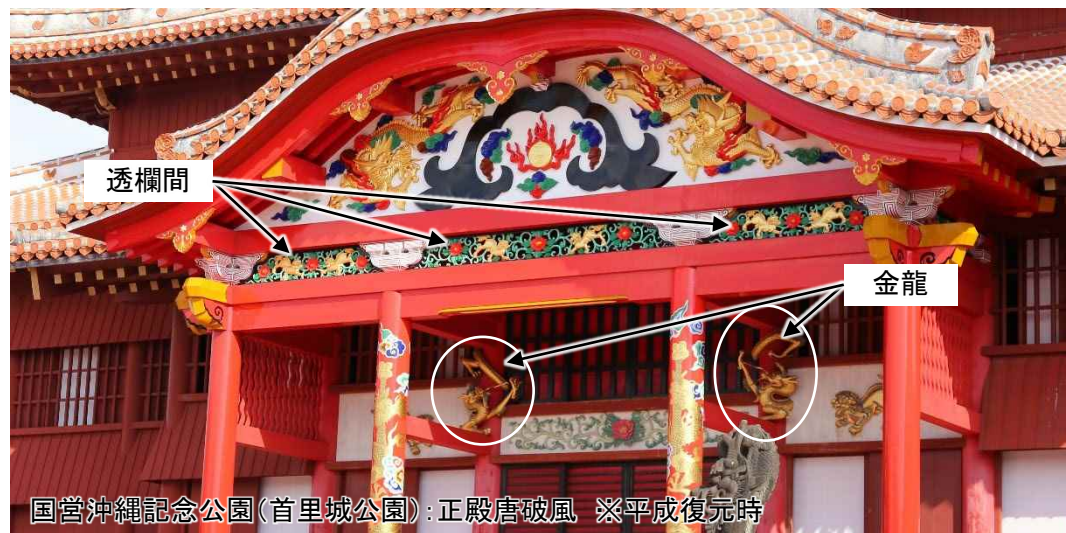
国営沖縄記念公園(首里城公園): 正殿唐破風 ※平成復元時

- 向拝を飾る透欄間 (正面3枚、南殿側1枚、北殿側1枚) で、牡丹・唐草・獅子の透かし彫りが両面に施されている。
- 平成復元時の踏襲を基本とし、令和の復元の斗拱等の形にあわせて下絵を調整中。
- 材料調達済み。

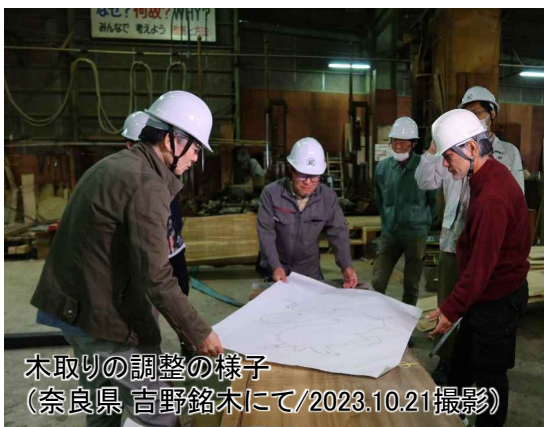
- 向拝の彫刻物で、柱に巻き付く阿吽1対の龍。
- 石膏原型について、吽形は平成復元時の原型を修復して活用し、阿形は吽形及び平成時の写真等を参考に新規製作した。
- 令和5年10月に木取りを実施。現在、粗彫りを進めている。

木取りの調整の様子 (奈良県 吉野銘木にて/2023.10.21撮影)

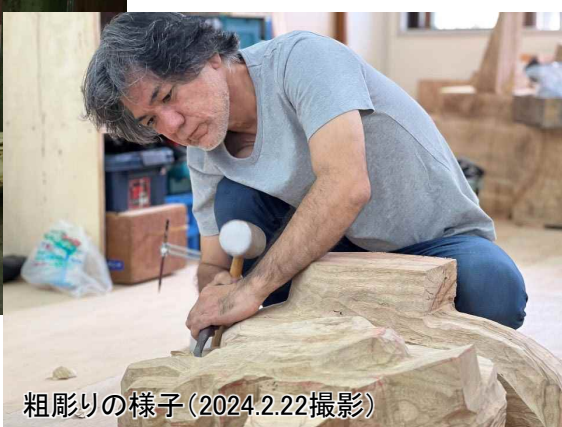
粗彫りの様子(2024.2.22撮影)

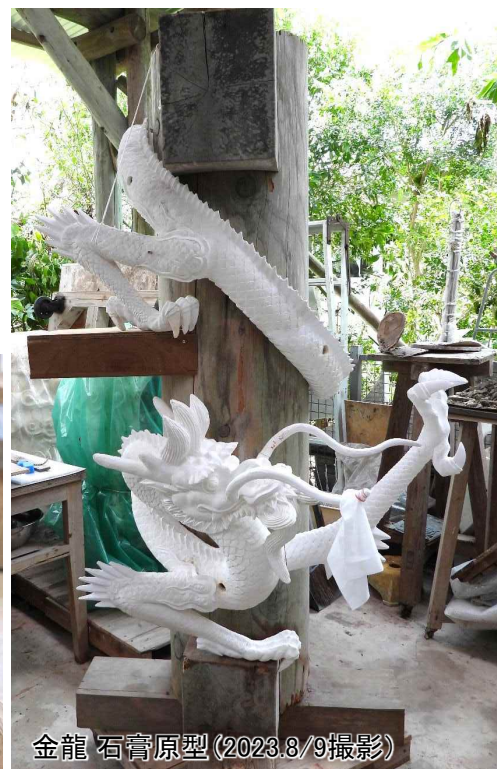
金龍 石膏原型(2023.8/9撮影)

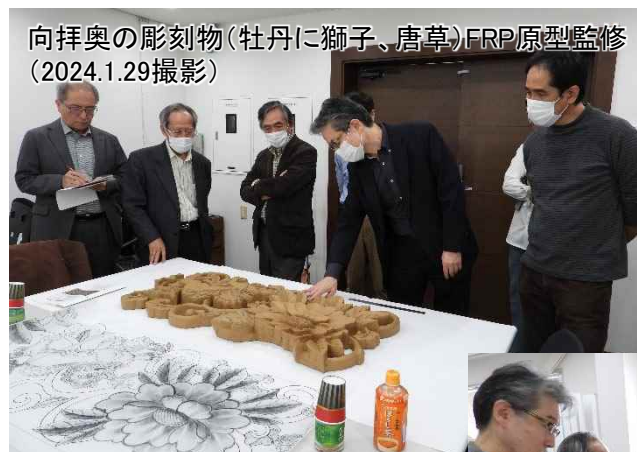
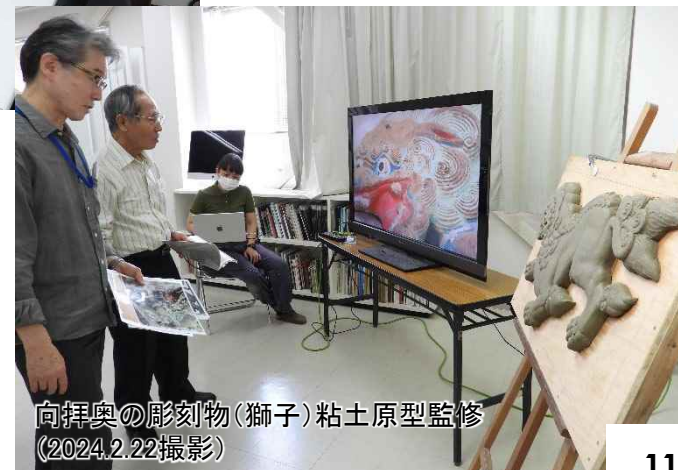
【No.17】 向拝奥の彫刻物 (獅子)

- 向拝の彫刻物で、阿吽1対の獅子。
- 新たな知見として、獅子の大きさや姿勢が異なることなどが示された。
- 古写真の分析や、伝世品である円覚寺欄間羽目板などの事例調査を踏まえて、新たな下絵を製作。また、粘土模型を製作し、令和6年2月下旬に監修するなど、造形について検討中である。
- 材料調達済み。

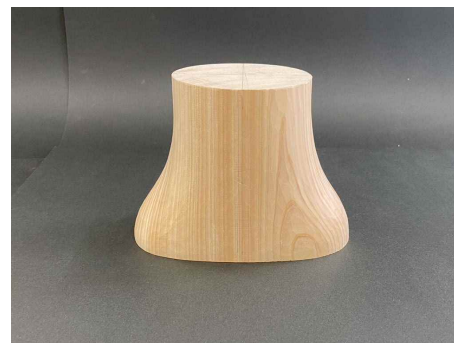
- 2階 御差床の須弥壇（高欄含む）。
- 新たな知見として、高欄の親柱及びしまこ柱の形状が異なることが示された。その他、高欄の擬宝珠や握り蓮のモックアップを製作して、第9回彫刻WGで確認済み。
- 材料調達済み。

親柱 足元のモックアップ
(2023.11/1撮影)

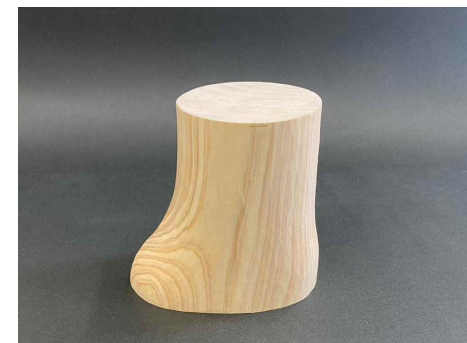
しまこ柱 足元のモックアップ
(2023.11/1撮影)

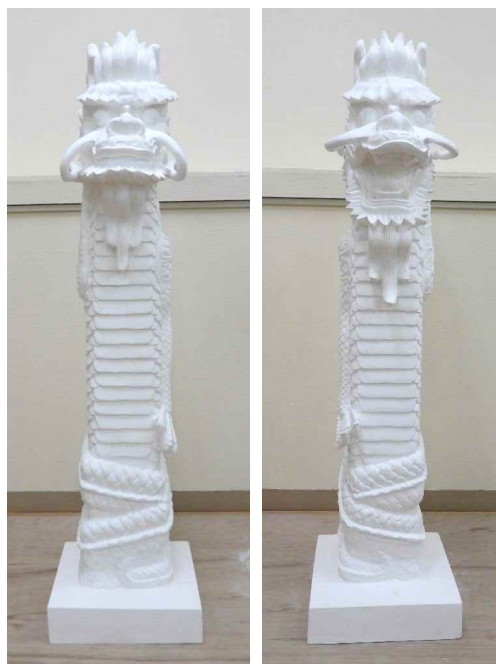
- 須弥壇の高欄の一部となる阿吽
一對の龍柱。
- 平成復元時の石膏原型を参考にしつつ、小龍柱と同じく、胴体のねじれを反映させた石膏原型を製作した。
- 現在、須弥壇との仕口等加工中。
- 検討過程において、古文書の分析により、とぐろ巻が無かった可能性が示唆されたが、令和の復元として詳細な造形とするには根拠資料等が不足していることから、将来的な検討課題として記録することを確認した。

御差床 龍柱石膏原型
(2023.10/12撮影)

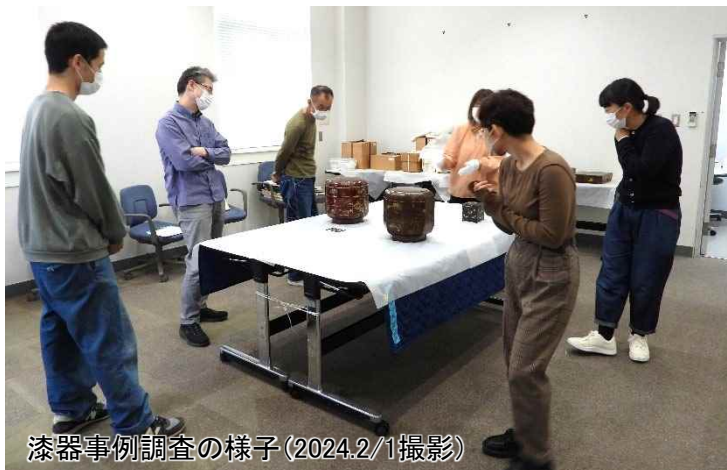
- 須弥壇の羽目板（正面6枚、両側面3枚ずつ、計12枚）で、葡萄栗鼠文様が施されている。
- 平成復元時を参考にしつつも、栗鼠の姿勢等について、琉球漆器（食籠など）に根拠を求める形で新たに下絵を製作した。
- 材料調達済み。
- 現在、試し彫り等を実施中。

漆器事例調査の様子(2024.2/1撮影)

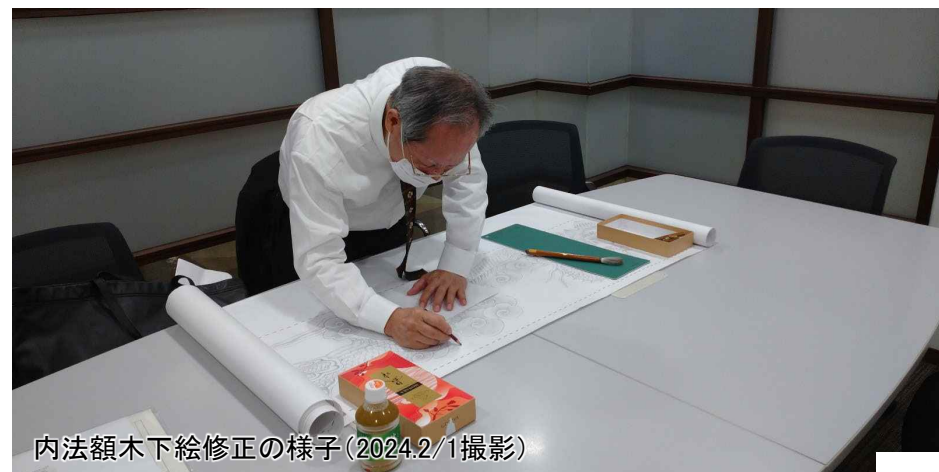
- 2階 御差床の長押の上に設置される彫刻物で、火焰宝珠、阿吽の龍、瑞雲が3連に並んでいる。
- 平成復元時の下絵をベースに、他に御差床に設置される制作物の【No.27】天井額木や【No.32】1階 御差床 垂飾のWG部会での検討状況を踏まえて、龍の腹板の表現や、火焰宝珠の形態、龍の後ろ脚の形などを修正した下絵を新規製作した。

内法額木下絵修正の様子(2024.2/1撮影)
