【報告2-3】

報告3) 発掘調査の概要について

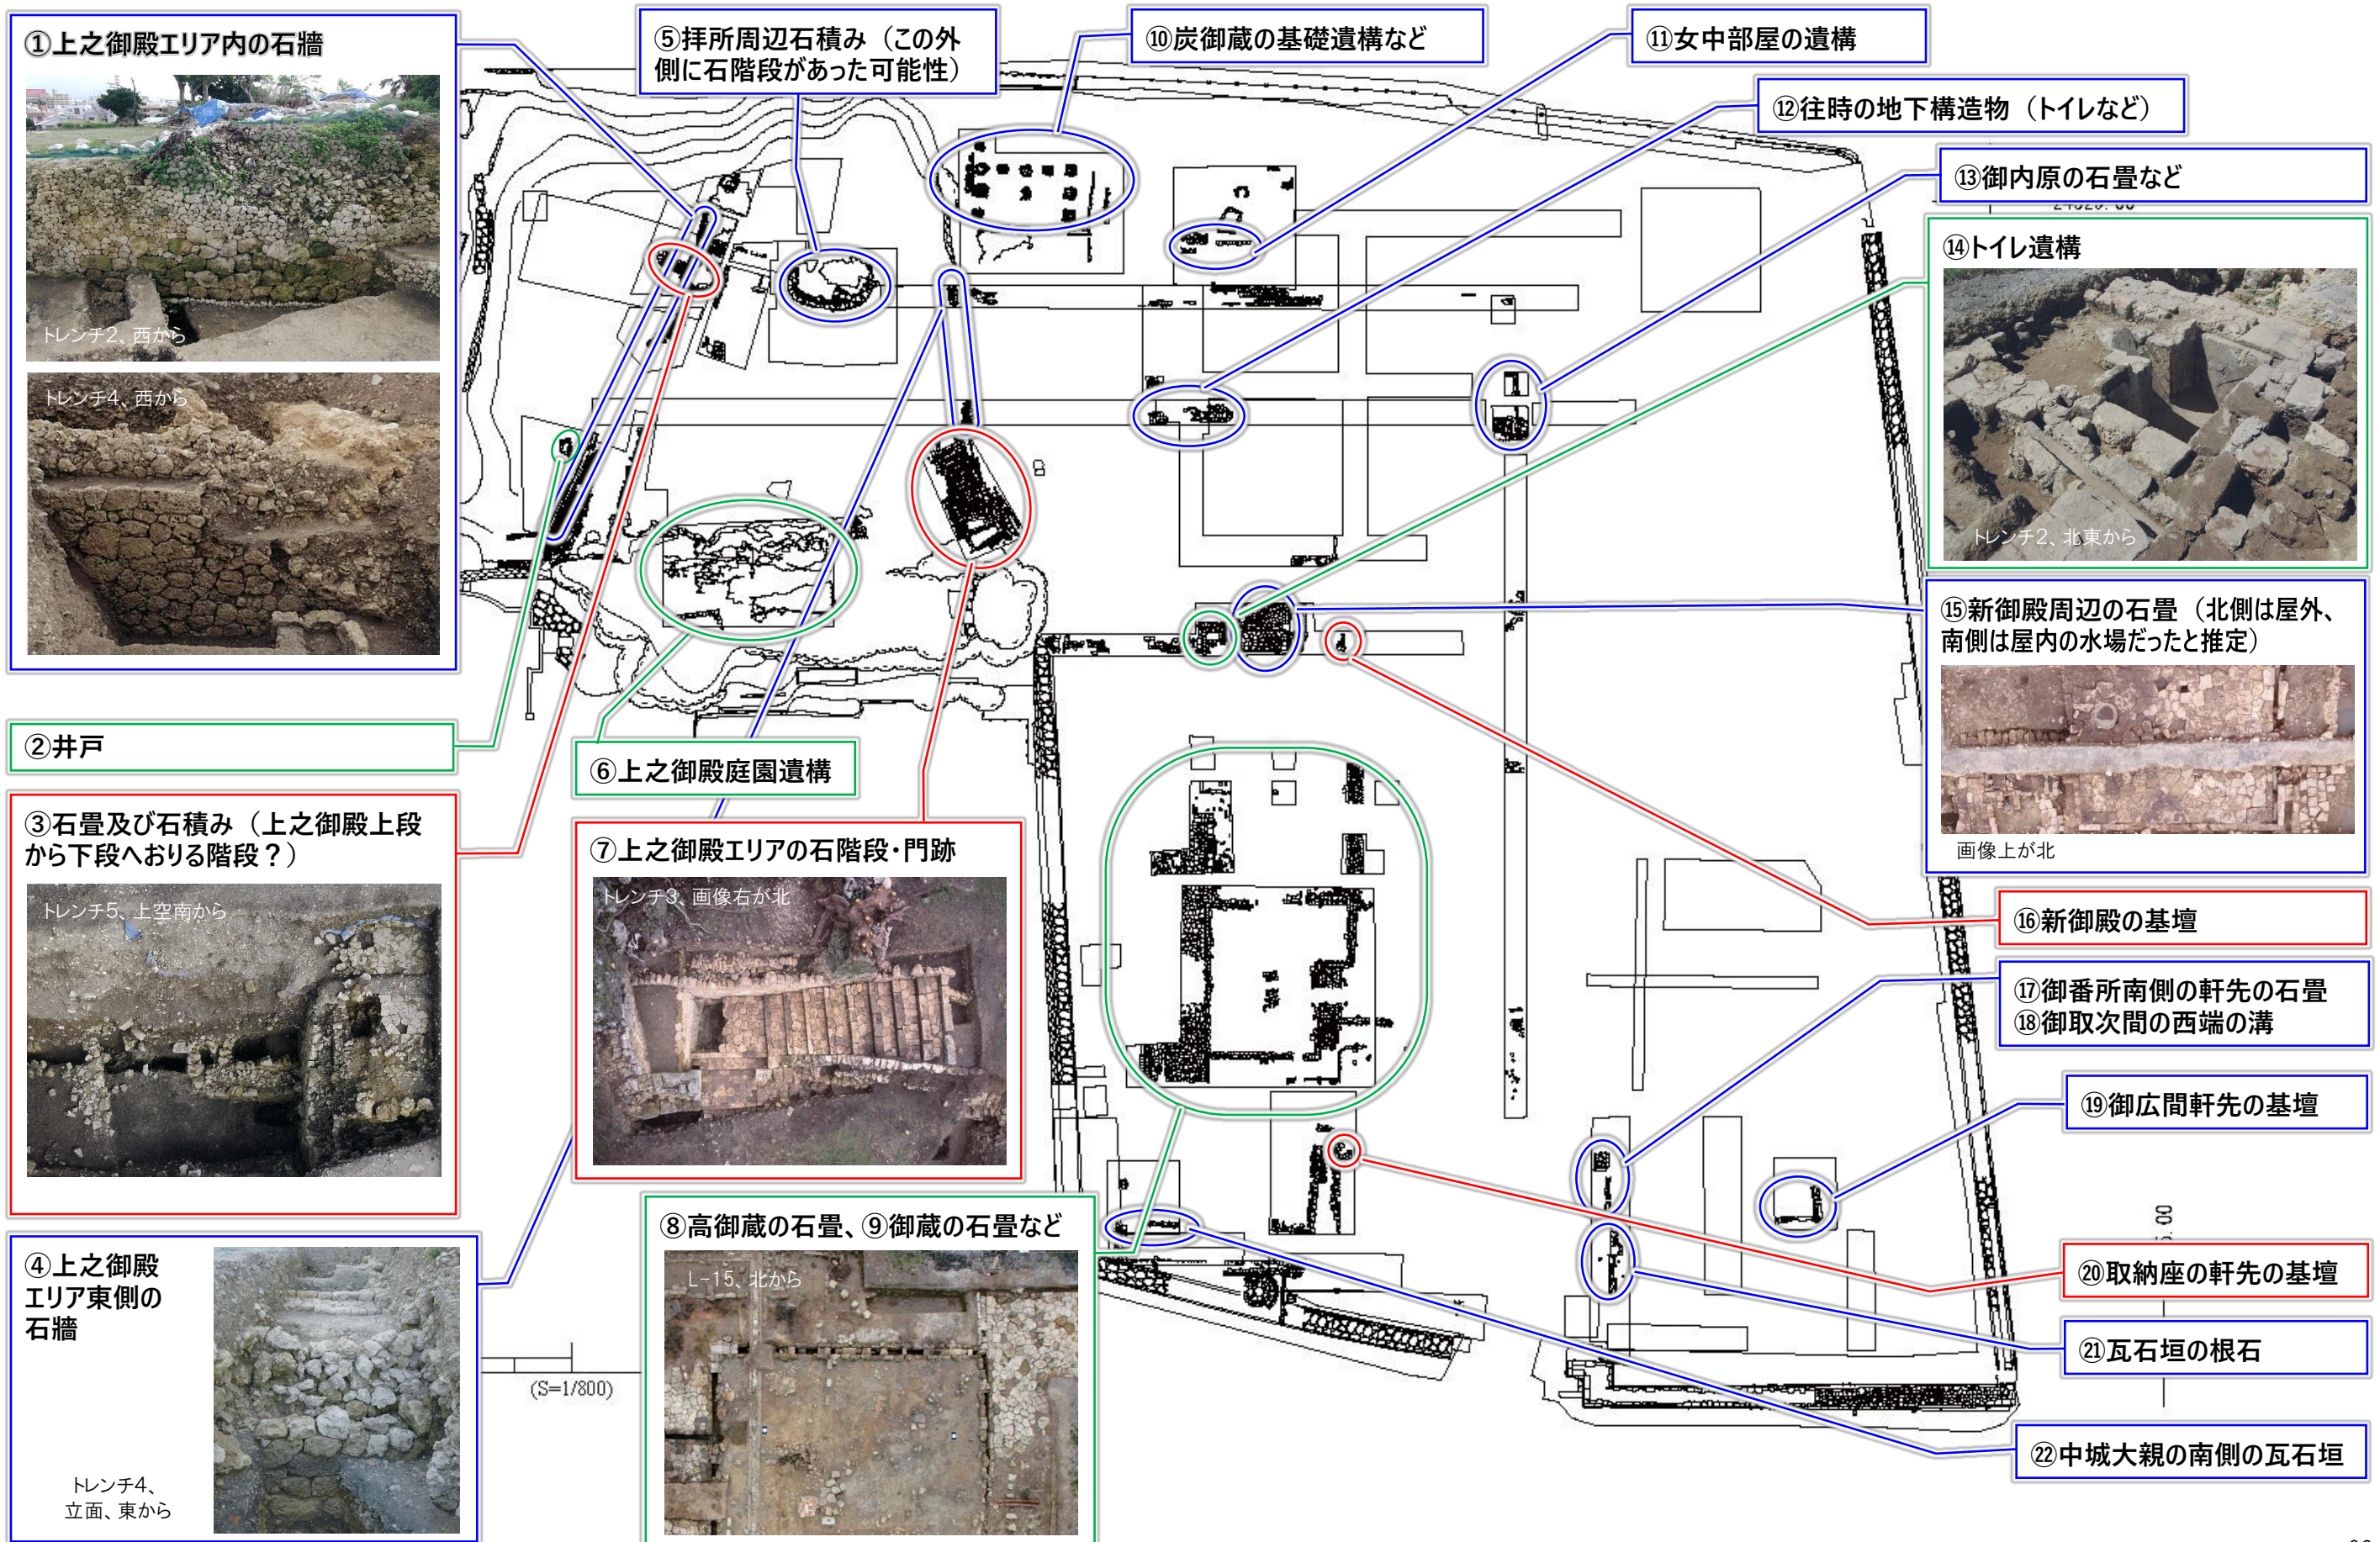
2. 主な発掘調査の成果(位置の特定や計画の見直しに関わるものを中心に抜き出し) ※枠線の色は重なった線を見やすくするため

No.	遺構	概要	エリア	調査年等
①	上之御殿エリア内の石牆	・上之御殿エリア内の空間を南端から北端まで区画する石牆。 ・トレンチ5ではらみがあったため、図面記録後に取り外し措置を行った。	上之御殿エリア	H27～R1 調査／報告書(8)
②	井戸	・円形の石積みを検出。内部径 50cm、深さ 3m。	上之御殿エリア	H27～R1 調査／報告書(8)
③	石畳及び石積み	・上之御殿上段のテラスから下段へ降りる階段か	上之御殿エリア	H27～R1 調査／報告書(8)
④	上之御殿エリア東側の石牆	・上之御殿エリアを区画していた石牆。 ・根石下から 350cm 程度	上之御殿エリア	H22 調査／報告書(3)
⑤	拝所周辺石積み	・立岩を覆っていた石積みの根石等 ・幅が狭いため、この外側に石階段がつくられた可能性がある	上之御殿エリア	H27～R1 調査／報告書(8)
⑥	上之御殿庭園遺構	・溜池 1:東西幅約 10.6m、南北幅約 1.5m で地表面に露出。溜池 2 に接続する。 ・溜池 2:溜池 1 の西端と接続。溜池 1 より標高が若干低く、内部は埋土で埋まっていた。 ・石積み 5:幅約 3.8m。約 30～40cm 大の琉球石灰岩の切石を緻密に組み上げている。 ・庭園基盤:水平に削岩された琉球石灰岩の岩盤。上之御殿南側の庭園跡も近似した様相を呈していたと推定。	上之御殿エリア	H27～R1 調査／報告書(8)
⑦	上之御殿エリアの石階段・門跡	・門跡:扉は東側に開く構造であったと推定。観音開きの扉 1 枚の幅は約 67cm 以内、門両側の石牆の高さは門跡面から 270cm 前後。 ・ほぼ長方形を呈する階段踊り場と、その南側に東西に長い台形のテラス面があり、テラスの四方は石積みで囲まれ土を入れていることから、観賞用の植物を植え込んでいたと推定。 ・階段跡:南北に 510cm、東西 250cm の範囲で 9 段が検出。	上之御殿エリア	H22 調査／報告書(3)
⑧	高御蔵の石畳	・高御蔵に隣接する石畳と推定	表御殿西側エリア	H20～H21 調査／報告書(6)
⑨	御蔵の石畳	・酒御蔵に隣接する石畳・側溝と推定	表御殿西側エリア	H20～H21 調査／報告書(6)

⑩	炭御蔵の基礎遺構	・屋根伏図より建物基礎遺構であると推定	上之御殿エリア	H26 調査／報告書(7)
⑪	女中部屋の遺構	・石積み 4 は石積み 3 と対を成し、石積み 5 とともに溝 1 を構成。現代のパイプより東側の部分は西側部分と少し軸がずれていることから、別々の石積みの可能性もある。	特別展示エリア	H24 調査／報告書(5)
⑫	往時の地下構造物(トイレなど)	・防水加工された石畳が検出。また、トイレ窓に使用されていたと思われる二枚貝の加工品が出土、人間に寄生する寄生虫卵が検出されたことから、トイレと推測。	特別展示エリア	H22 調査／報告書(3)
⑬	御内原の石畳など	・2 つの時期の遺構を確認。溝 3 の底にコンクリートが敷かれていたことから、当時からコンクリートが使われていた可能性がある	特別展示エリア	H20～H21 調査／報告書(6)
⑭	トイレ遺構	・寄生虫卵は検出されなかったが、遺構の特徴からトイレが存在したと推定	表御殿西側エリア	H22 調査／報告書(3)
⑮	新御殿周辺の石畳	・北側の石畳 1 は屋外、南側の石畳 2 は屋内の水場だったと推定	表御殿西側エリア	H22 調査／報告書(3)
⑯	新御殿の基壇	・屋根伏図から新御殿の基壇と想定	表御殿西側エリア	H22 調査／報告書(3)
⑰	御番所南側の軒先の石畳	・御番所南側の軒先にあった石畳。珊瑚砂利を敷いた当時の地面が一部残っている。	表御殿東側エリア	H23 調査／報告書(4)
⑱	御取次間の西端の溝	・御取次間の西端にあたる溝	表御殿東側エリア	H23 調査／報告書(4)
⑲	御広間軒先の基壇	・長方形に加工された石を確認	表御殿東側エリア	H23 調査／報告書(4)
⑳	取納座の軒先の基壇	・石敷き 1:取納座の軒先にあった石畳。 ・石積み 4:相方積み。北端の西側に西に面を持つ切石が平行して並んでいることから、これらはセットで瓦石垣を構成していた可能性がある。	表御殿西側エリア	H23 調査／報告書(4)
㉑	瓦石垣の根石	・御番所から南に伸びる瓦石積み。根石の一部が残っていた。	表御殿西側エリア	H23 調査／報告書(4)

㉒	中城大親の南側の瓦石垣	・南北に面を持ち、東西に走る石積み。中城大親の南側にあった瓦石垣。	表御殿西側エリア	H24 調査／報告書(5)
