土砂災害警戒区域等の指定の公示に係る図書(その1)

土砂災害警戒区域・土砂災害特別警戒区域
位置図

I-198

幸地

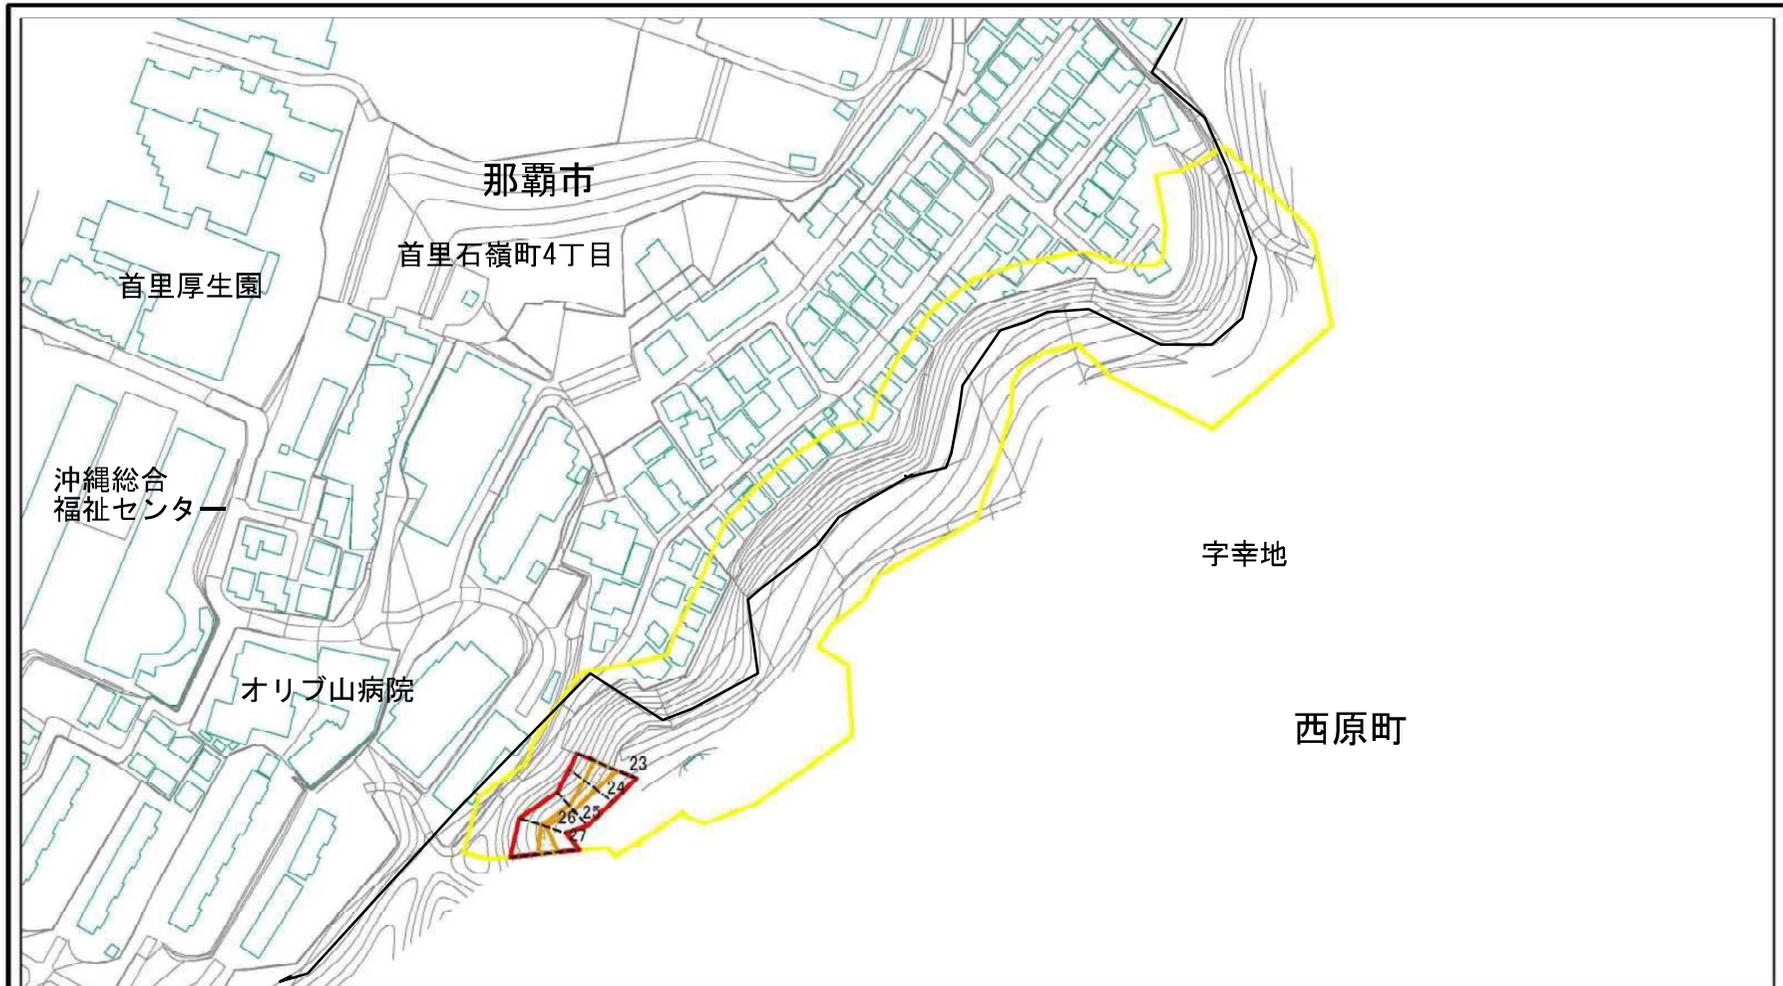
図中の数字は横断測線番号を示す

様式-2(急) 土砂災害警戒区域・土砂災害特別警戒区域 区域図(その1)	土砂災害防止法施行令第2条の基準に該当する区域		 縮尺 1:2,500	自然現象の種類	急傾斜地の崩壊	箇所番号	I-198
	土砂災害防止法施行令第3条の基準に該当する区域			告示番号	沖縄県告示第188号 沖縄県告示第118号	区域名	幸地
	土砂等の(移動)高さが1m以下の場合、土砂等の移動による力が100N/mを超える区域			告示年月日	平成27年3月17日 令和4年3月29日	所在地	那覇市首里石嶺町4丁目 西原町字幸地

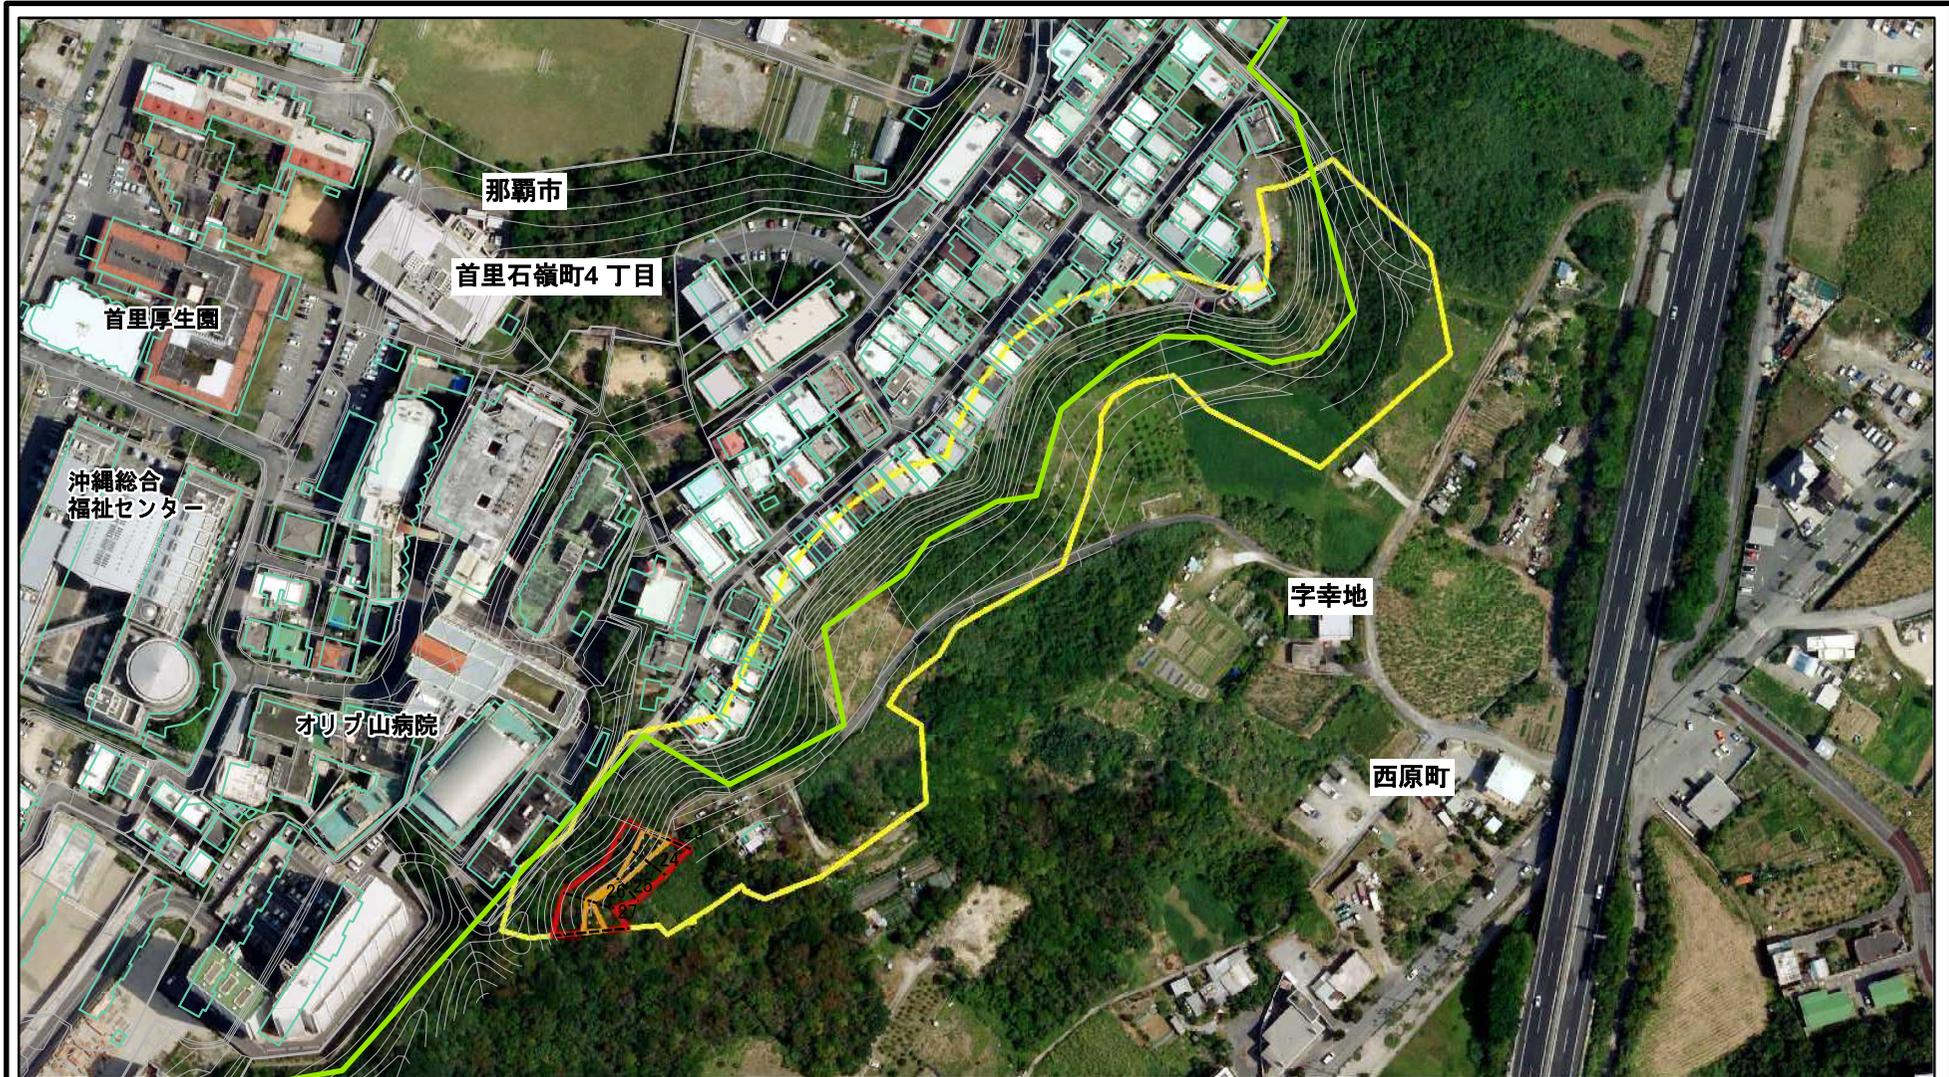
土砂災害警戒区域・土砂災害特別警戒区域
区域図(その2)

土砂災害防止法施行令第二条の基準に該当する区域	
土砂災害防止法施行令第三条の基準に該当する区域	
土砂等の(移動)高さが1m以下の場合、土砂等の移動による力が100kN/mを超える区域	
土砂等の堆積の高さが3mを超える区域	
それ以外の区域

土
縮尺
1:2,500
