健全度調査票（一般施設）

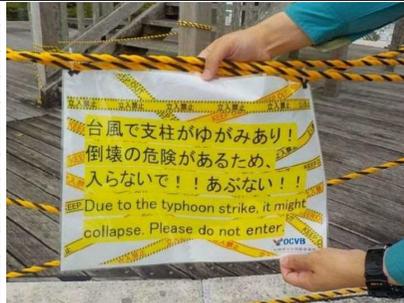
施設の基本情報				
公園番号(NO.)	施設番号(NO.)		(364)	
公園名	海軍壕公園			
公園施設種類	その他	施設名称	展望台	
具体的公園施設名称	展望台（慰霊の広場）			
施設コード	SN00001			
資料番号※3	-			
数量	1基			
規模	36.0㎡			
主要部材	木材			
設置年度	2000年	基準年	2019年	
経過年数	19年	製造者、施工者	-	
処分制限期間	24年	-		
管理類型	予防保全型			
利用・管理状況と管理者の意向				
撮影日	2019年11月29日			
基準適合状況				
遊具指針	-			
移動円滑化規準	-			
健全度調査				
健全度の評価 (A>B>C>D : Aが一番健全)		調査日	(第2回) 2019年11月29日	
健全度判定	D	指標考慮※1	-	緊急度判定 高
利用禁止の判定	利用禁止となっている			
劣化状況				
部材	構造部材	消耗部材		
美観状況				
-				
その他健全度判定における特記事項				
木材の劣化が著しく本体が傾いていて立ち入り禁止となっている。				
安全点検の履歴				
点検履歴	年度・月	日常	定期	点検結果（特記事項等）
利用状況※2	歴史学習として、多くの利用者が利用していた。（現在利用禁止）
