# 土砂災害警戒区域等の指定の公示に係る図書（その1）

自然現象の種類	急傾斜地の崩壊
箇所番号	I-205
箇所名	金城(1)-1
所在地	那覇市首里金城町2丁目, 3丁目, 4丁目

# 土砂災害警戒区域等の指定の公示に係る図書(その2)

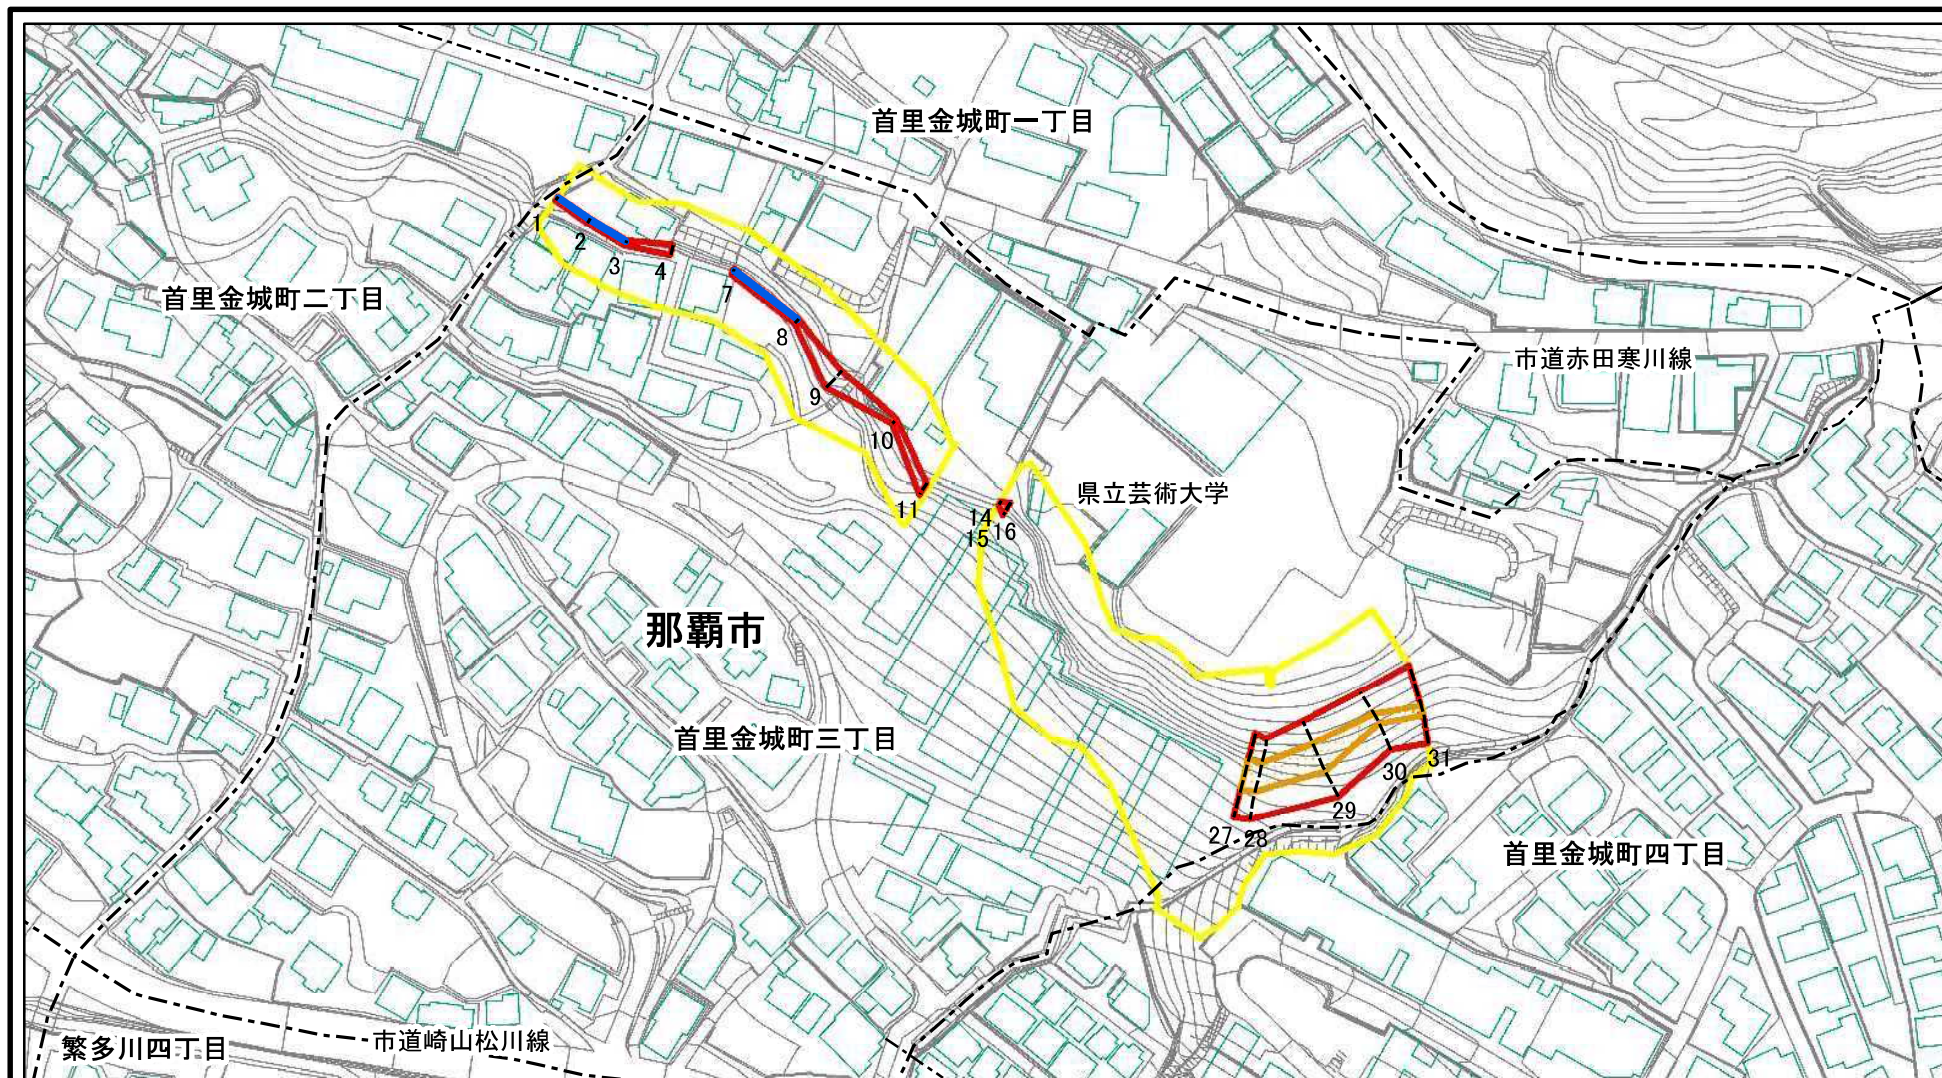
様式-2(急)  
土砂災害警戒区域・土砂災害特別警戒区域  
区域図(その1)

図中の数字は横断測線番号を示す

土砂災害防止法施行令第二条の基準に該当する区域	
土砂災害防止法施行令第三条の基準に該当する区域	
それ以外の区域

縮尺
	1:2,000

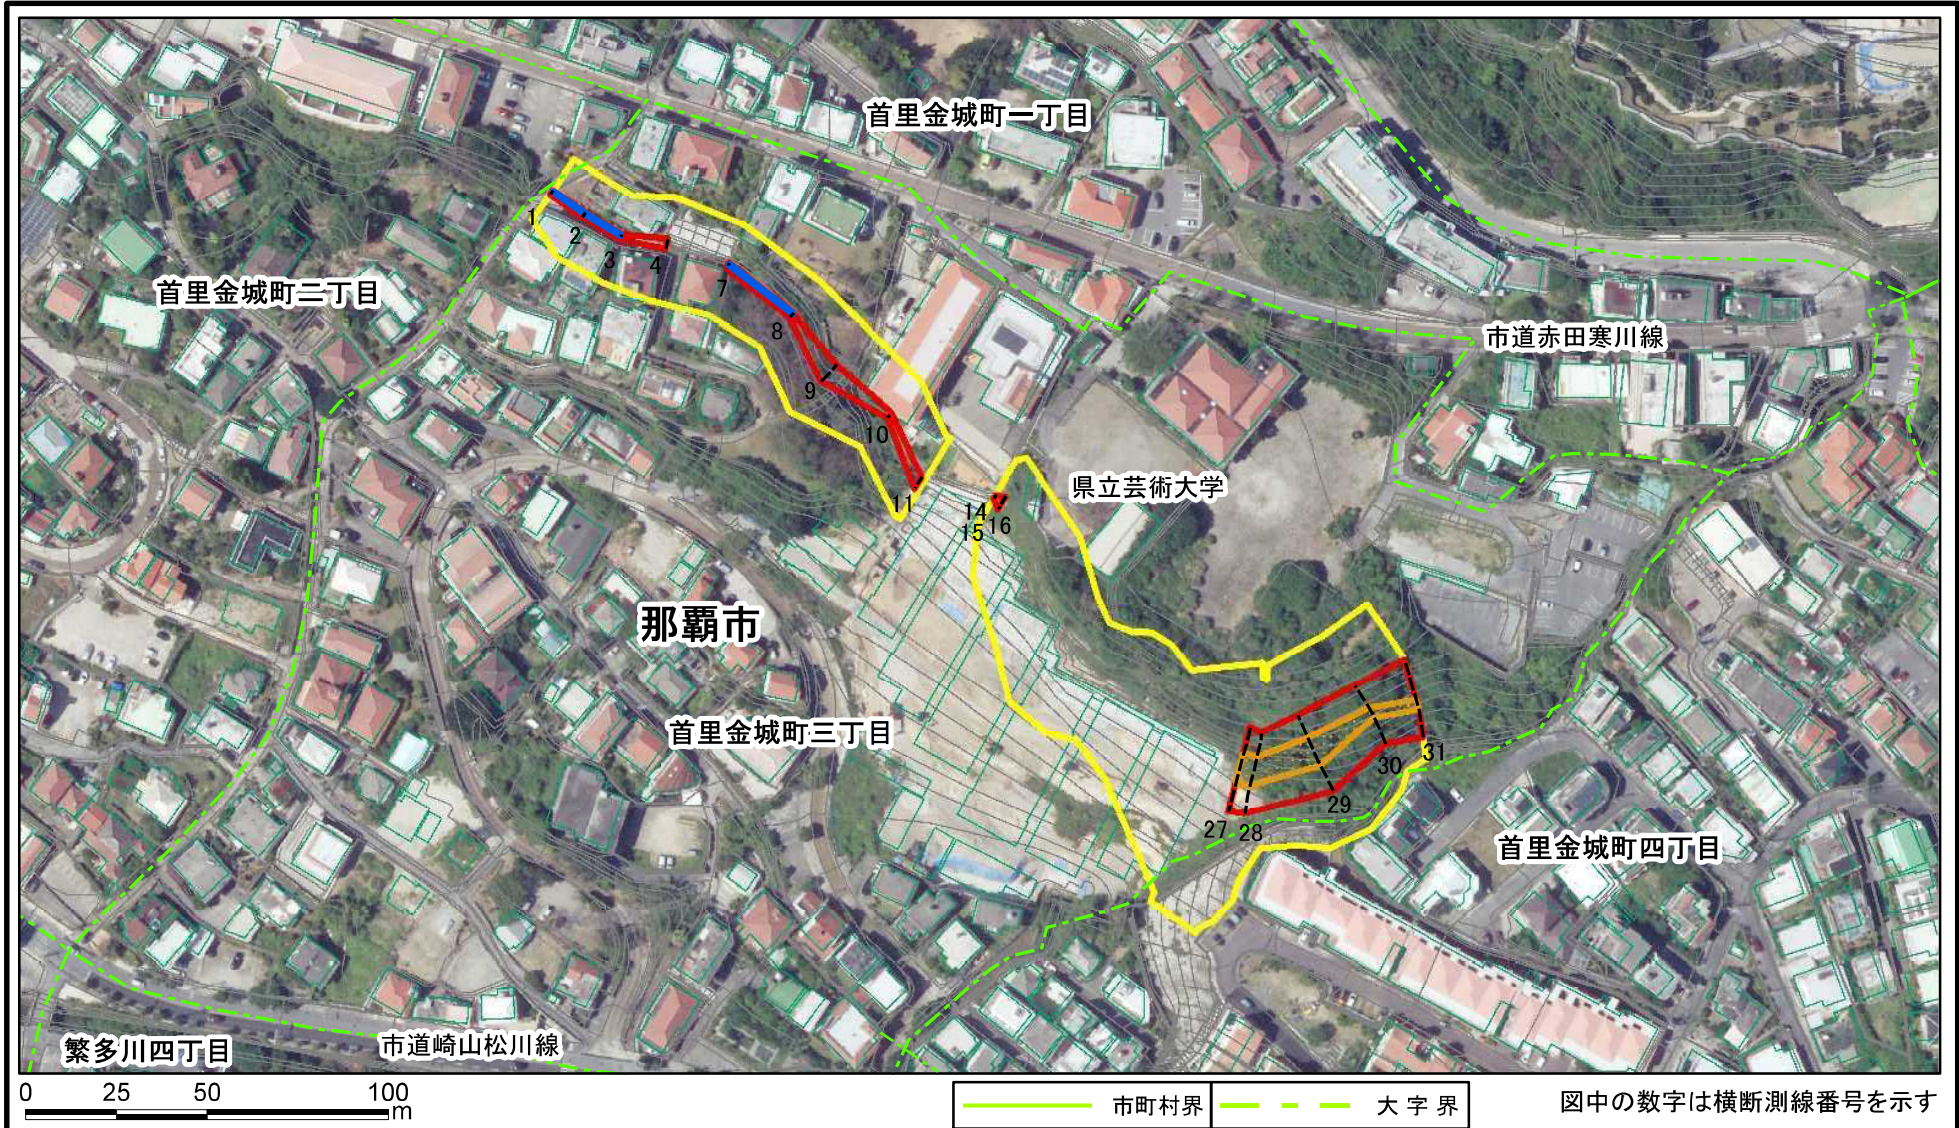
土砂災害警戒区域・土砂災害特別警戒区域  
区域図(その2)

土砂災害防止法施行令第二条の基準に該当する区域	
土砂災害防止法施行令第三条の基準に該当する区域	
それ以外の区域

縮尺
	1:2,000
