土砂災害警戒区域等の指定の公示に係る図書 (その1) (案)

様式-1 (急)
土砂災害警戒区域・土砂災害特別警戒区域
位置図

自然現象の種類	急傾斜地の崩壊
箇所番号	I-205
箇所名	金城(1)-1
所在地	那覇市首里金城町2丁目, 3丁目, 4丁目

様式-2(急)
土砂災害警戒区域・土砂災害特別警戒区域
区域図(その1)

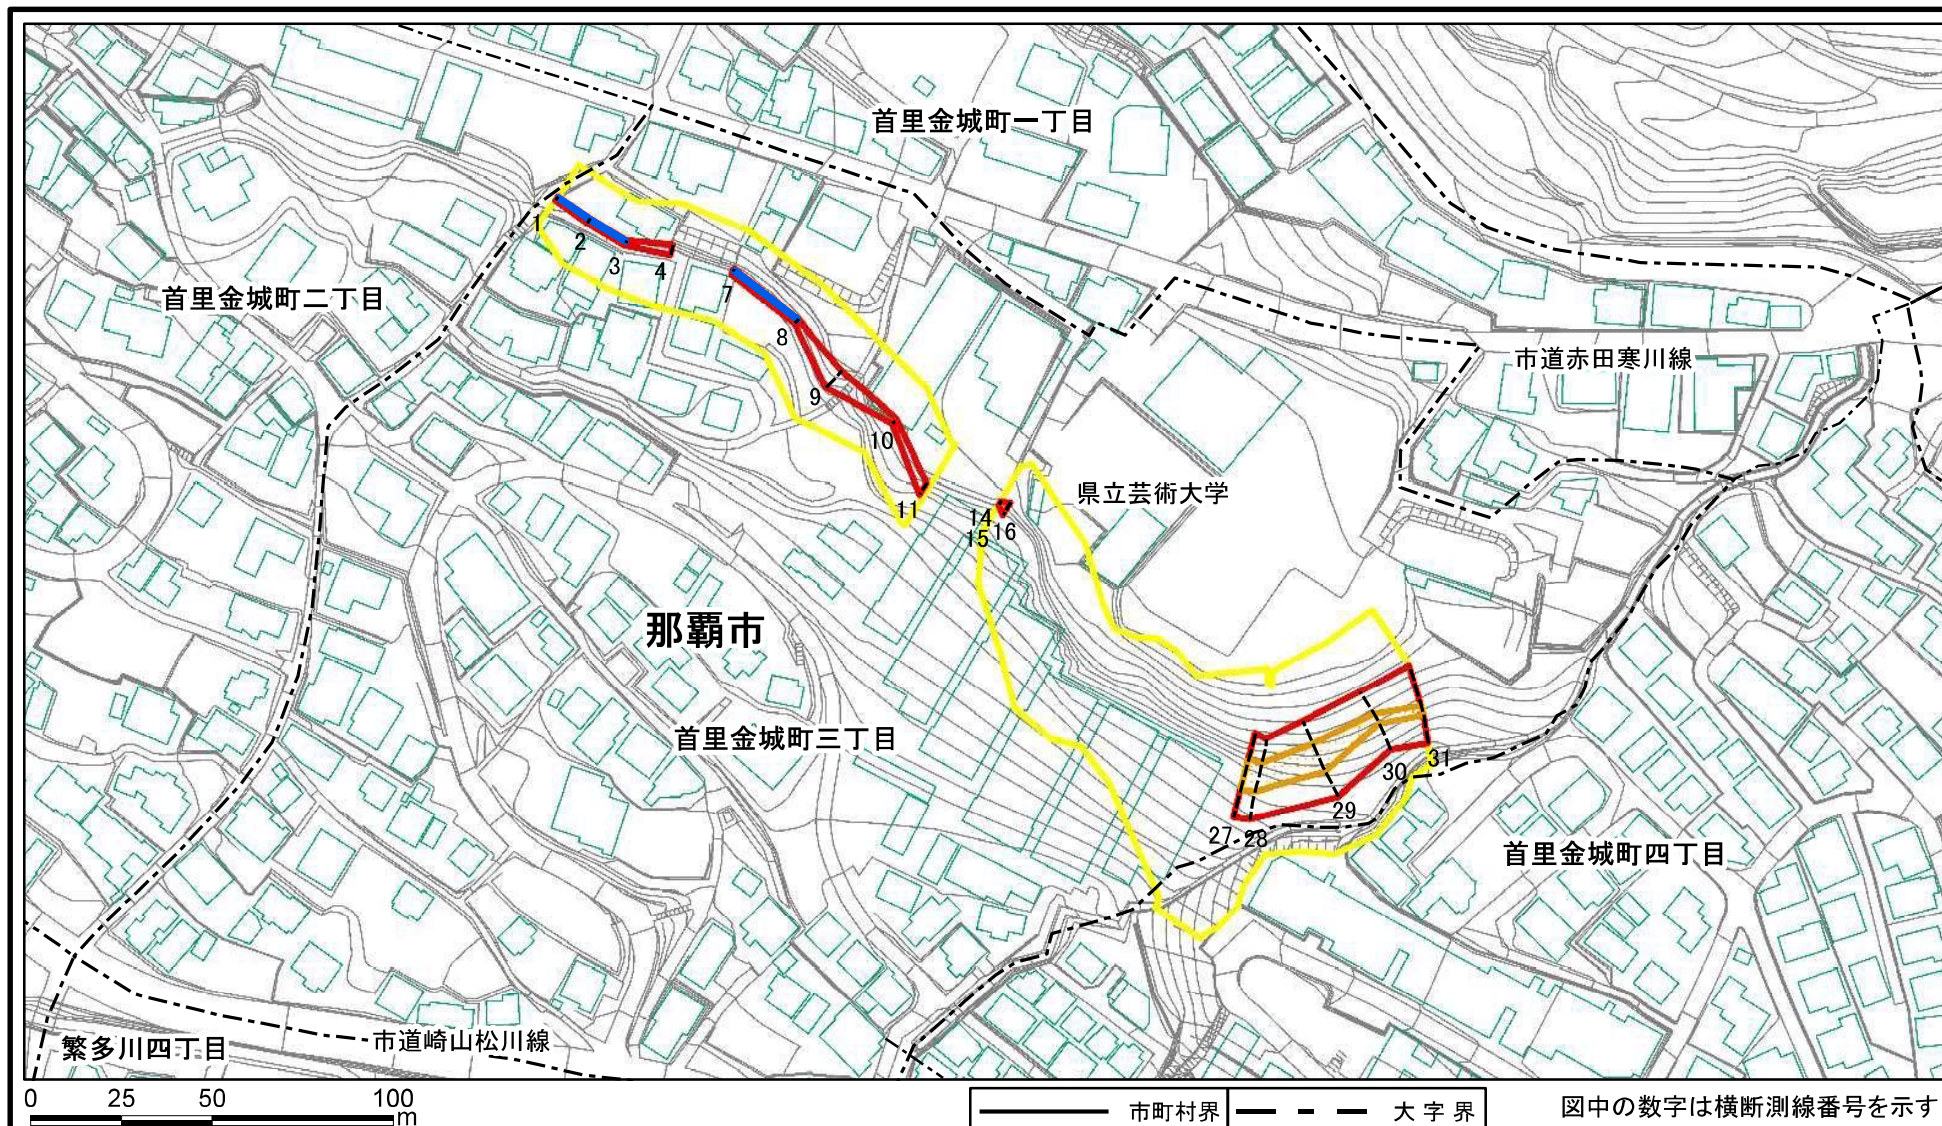
土砂災害防止法施行令第二条の基準に該当する区域
土砂災害防止法
施行令第三条の
基準に該当する
区域
土石等の(移動)高さが1m以下の場合、
土石等の移動による力が100kN/m²を超える区域
土石等の堆積の高さが3mを超える区域
それ以外の区域

図中の数字は横断測線番号を示す

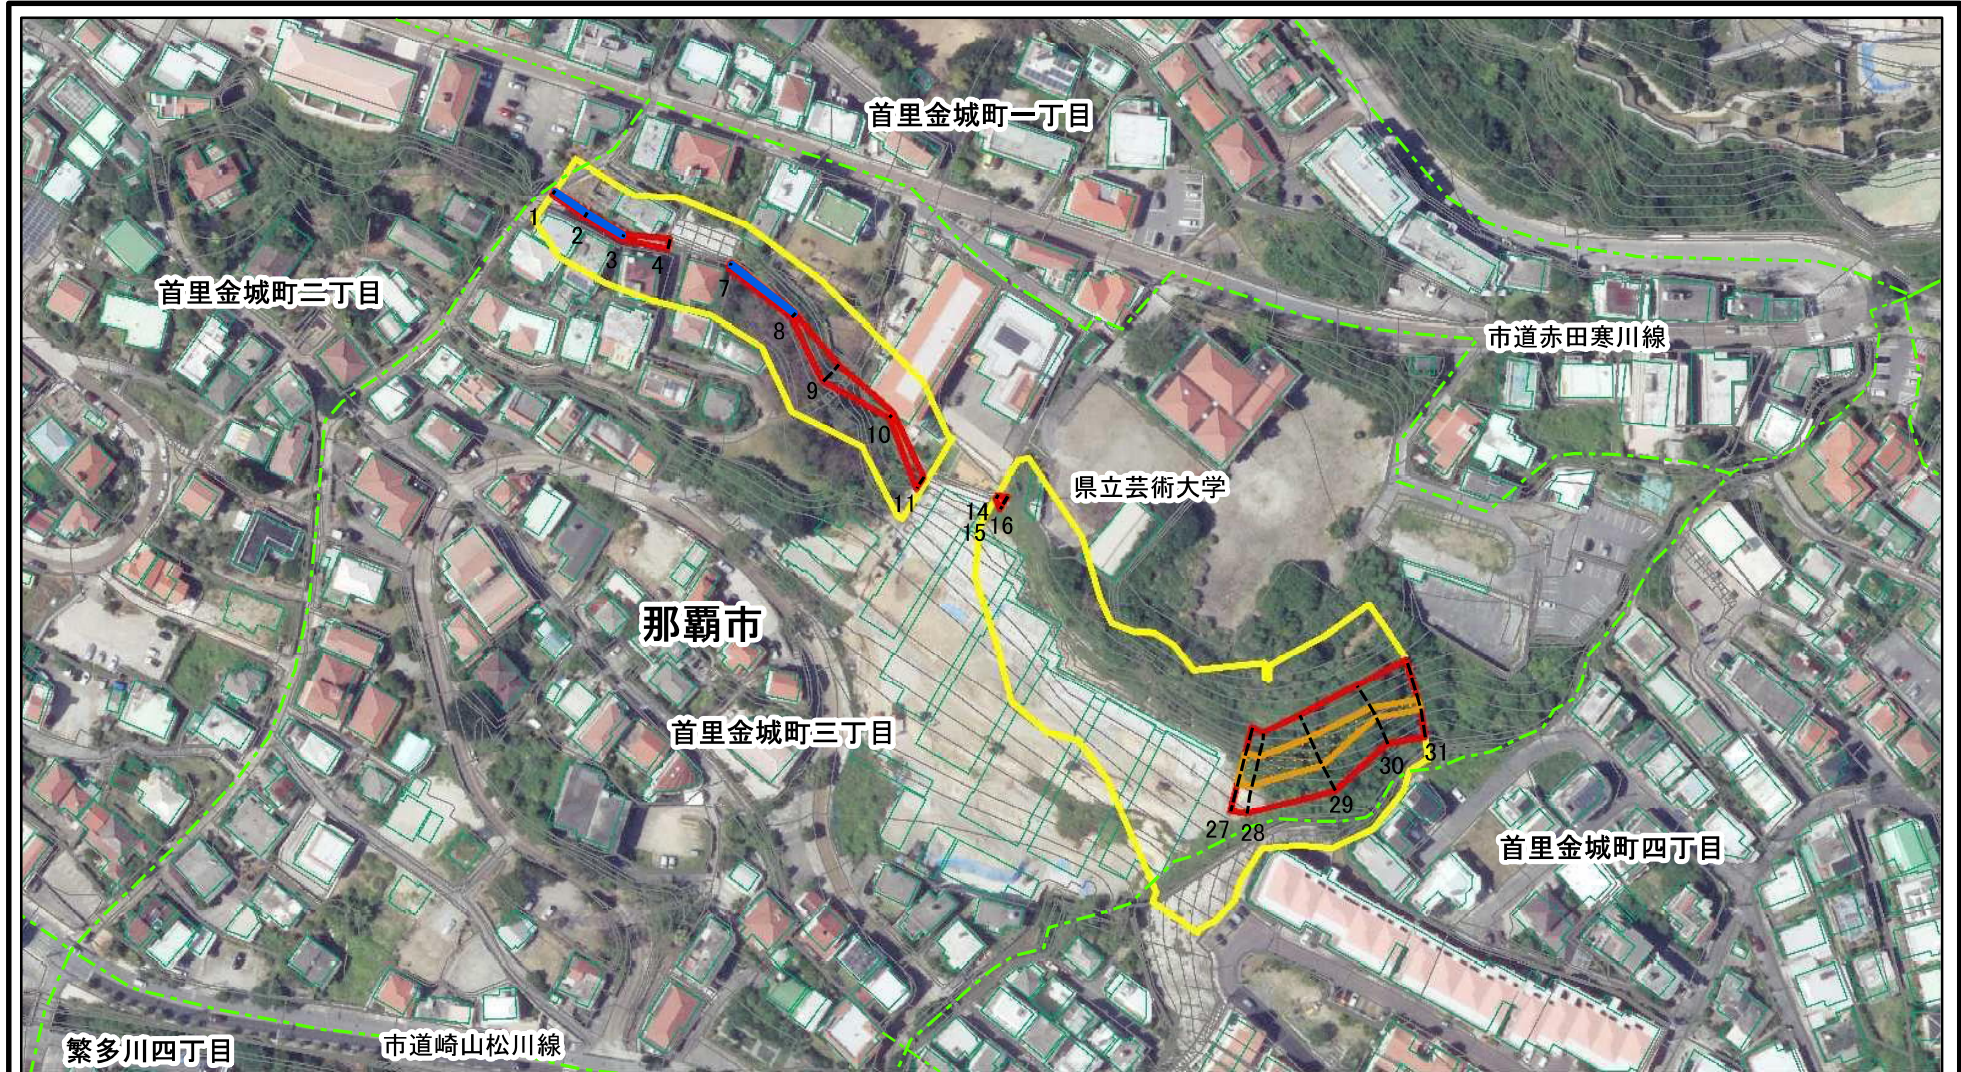
土砂災害警戒区域・土砂災害特別警戒区域
区域図(その2)

土砂災害防止法施行令第二条の基準に該当する区域	
土砂災害防止法施行令第三条の基準に該当する区域	
それ以外の区域
