# 土砂災害警戒区域等の指定の公示に係る図書 (その1) (案)

様式-1 (急)  
土砂災害警戒区域・土砂災害特別警戒区域  
位置図

212-I-3

名嘉地(2)

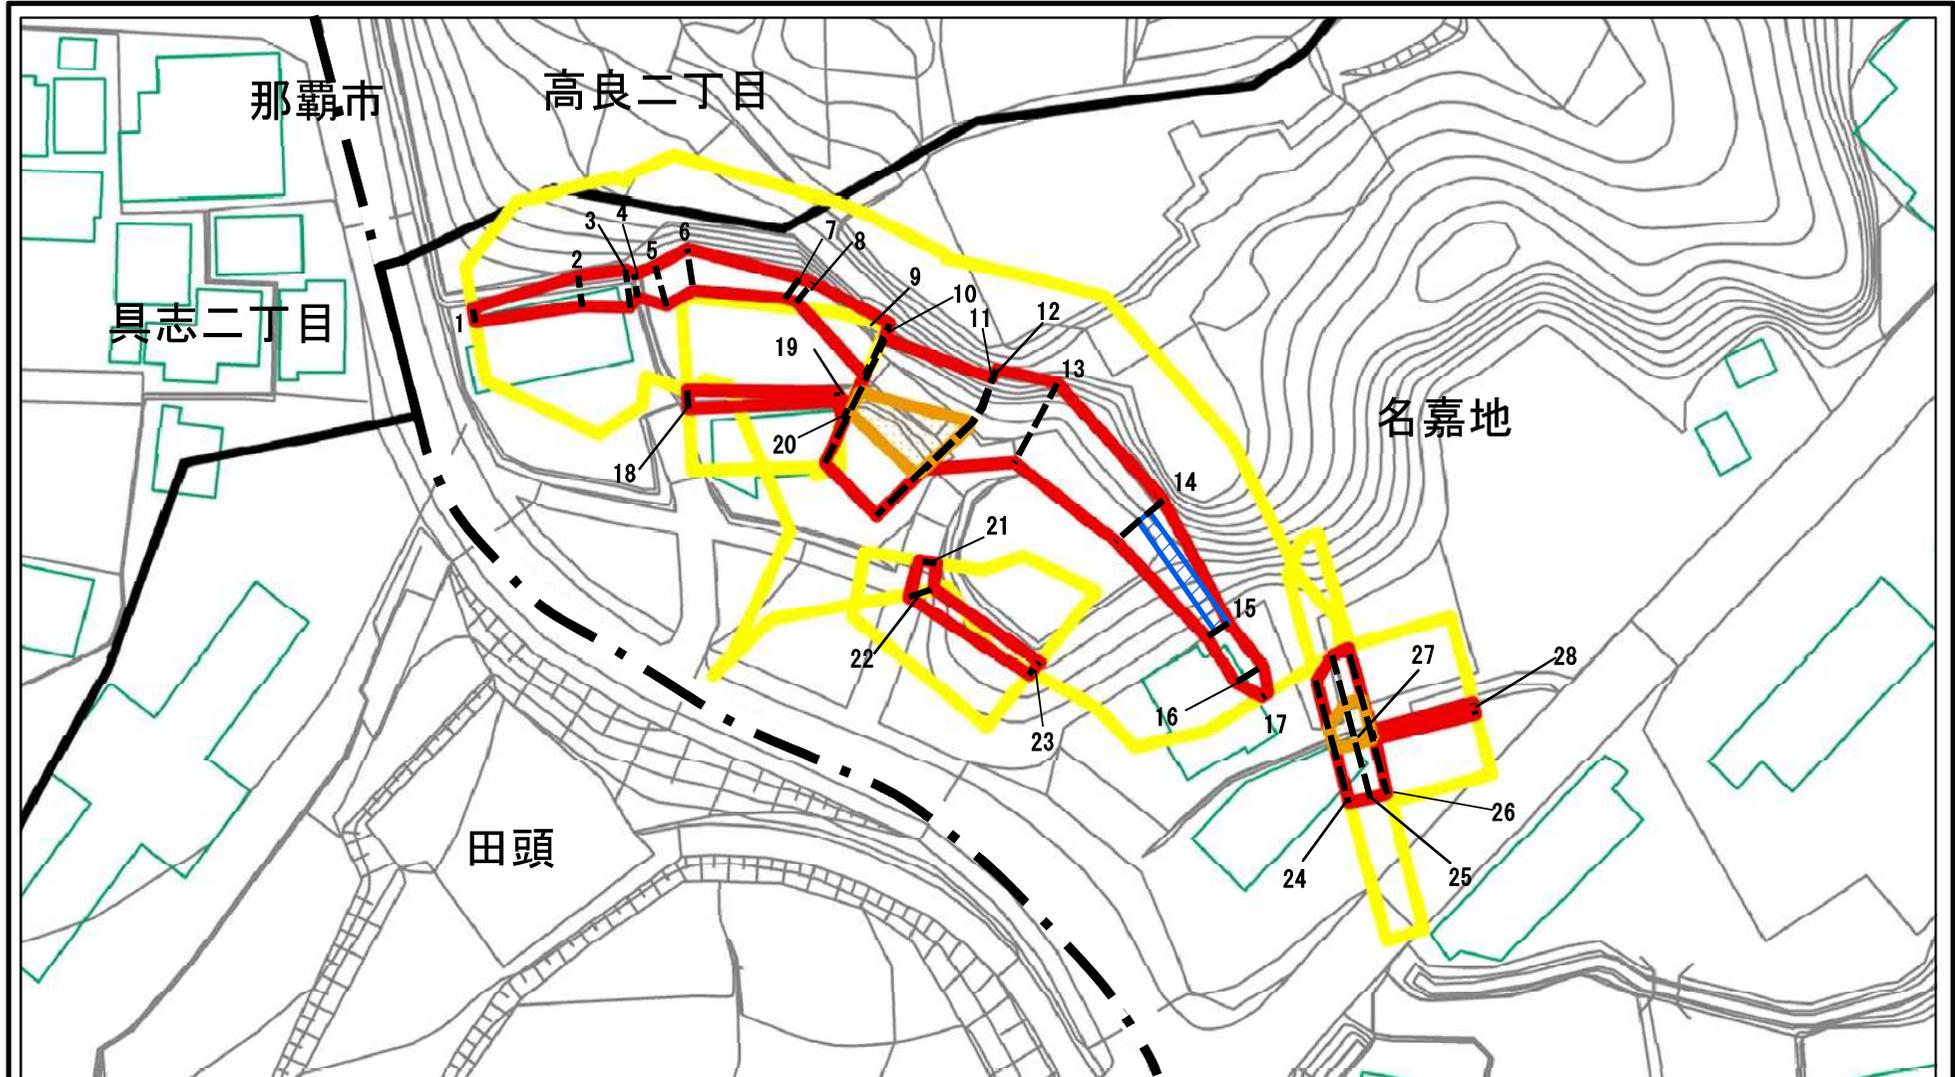
<b>様式-2(急)</b> <b>土砂災害警戒区域・土砂災害特別警戒区域</b> <b>区域図(その1)</b>		土砂災害防止法施行令第二条の基準に該当する区域 土砂災害防止法施行令第三条の基準に該当する区域 それ以外の区域	[Yellow box] [Orange box] [Blue hatched box] [Red box]	N 縮尺 1:1,000	自然現象の種類 急傾斜地の崩壊 告示番号 告示年月日	箇所番号 212-I-3 箇所名 名嘉地(2) 所在地 豊見城市字名嘉地 那覇市高良2丁目
---	--	---	---	--------------------	-------------------------------------	---

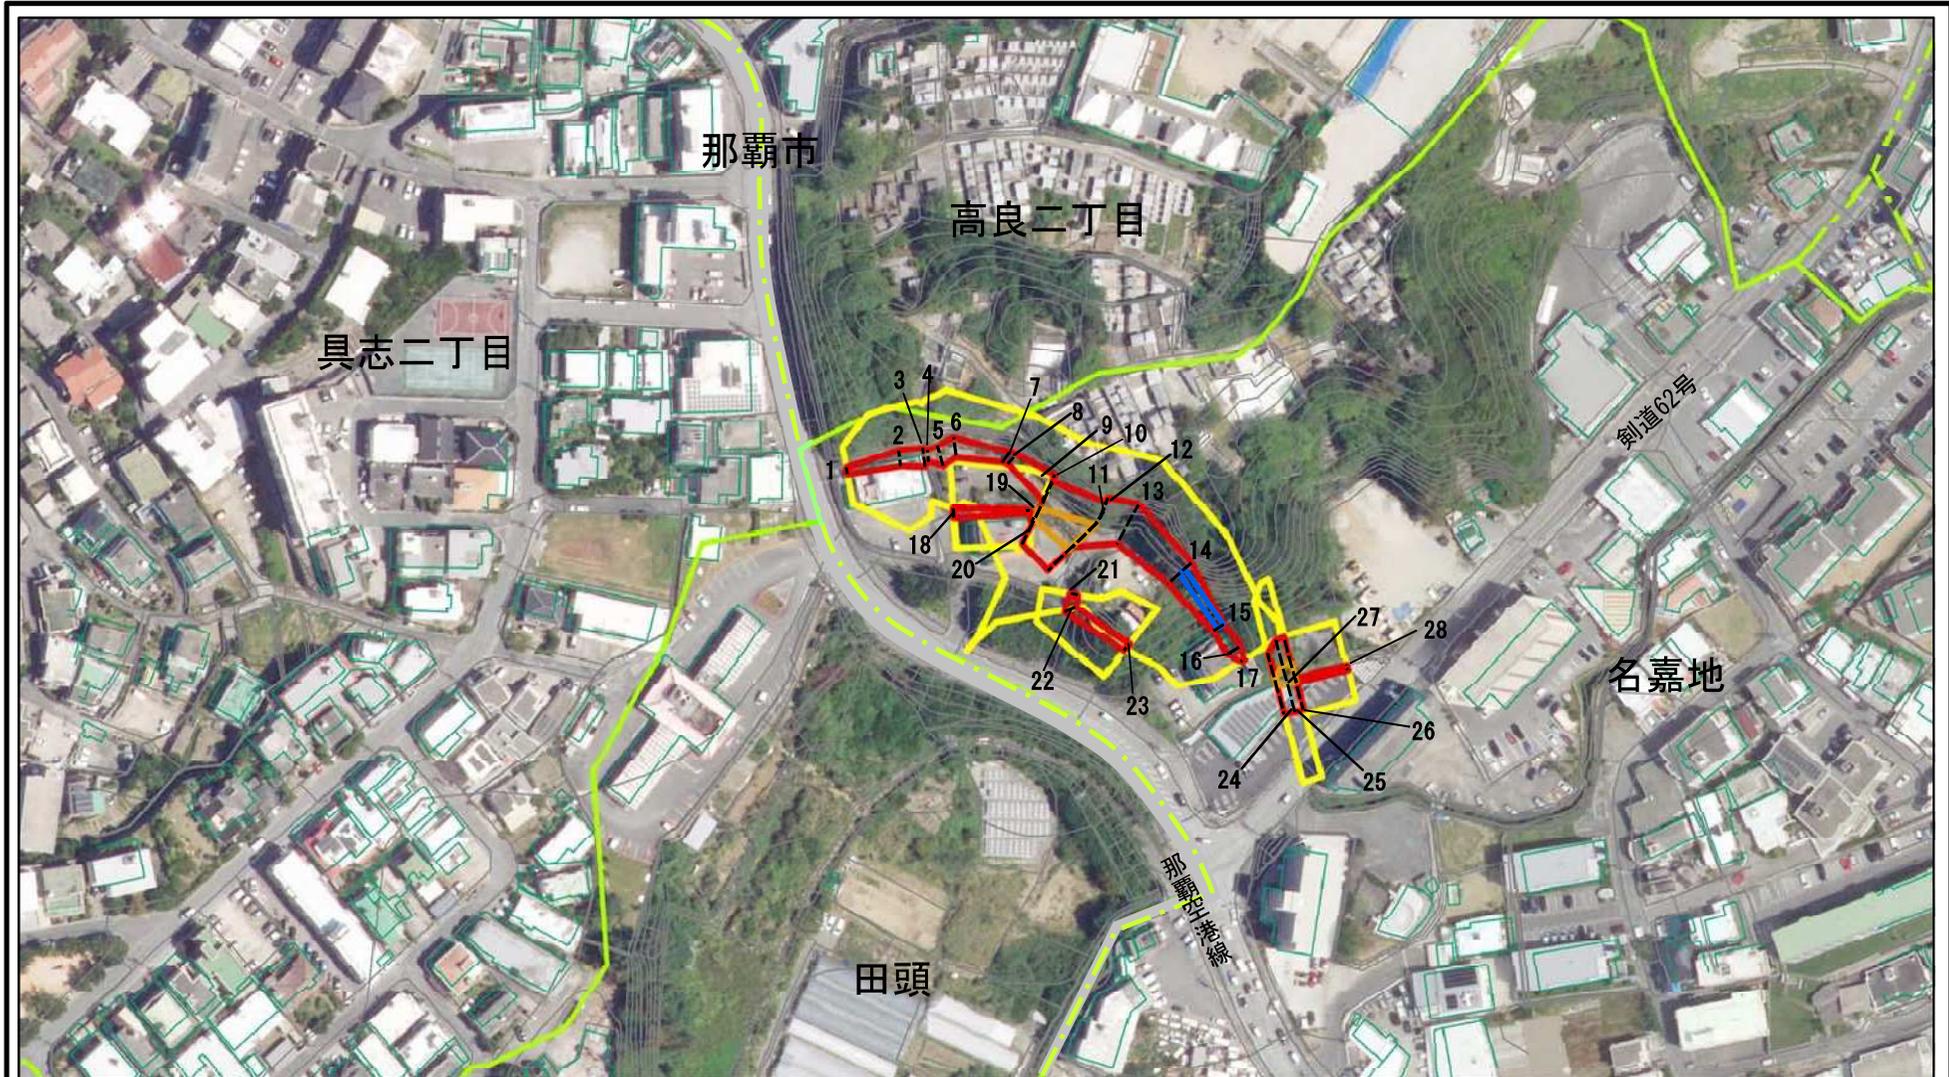
様式-2-1(急)

図中の数字は横断測線番号を示す

土砂災害警戒区域・土砂災害特別警戒区域  
区域図(その2)

土砂災害防止法施行令第二条の基準に該当する区域	
土砂災害防止法施行令第三条の基準に該当する区域	
それ以外の区域
